**Estudio de patología del teatro Roberto Mac Douall ubicado en la carrera 9 # 7 - 50 de la  
ciudad de Zipaquirá**

María Camila Briñez Moreno

Trabajo Profesional Integrado para optar al título de Especialista en Patología de la Construcción

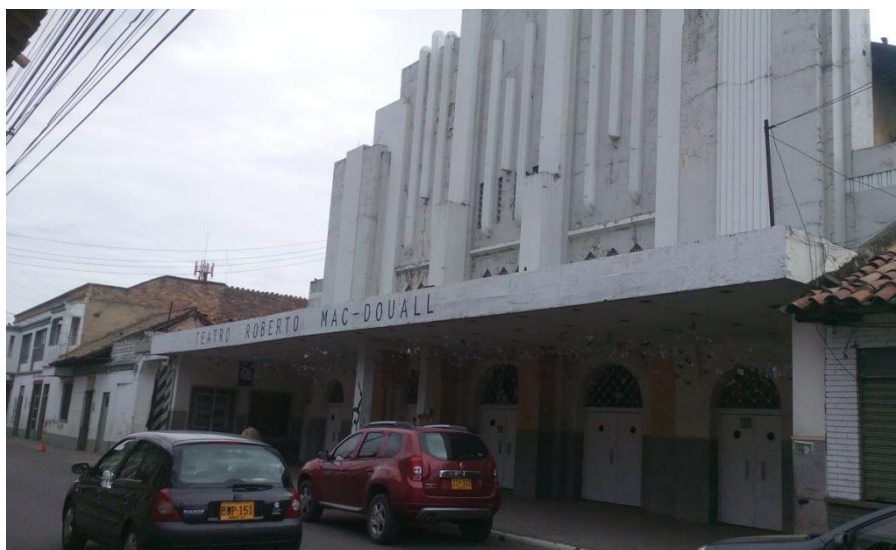
#### Figura 5

*Fachada principal – Visita de campo preliminar*

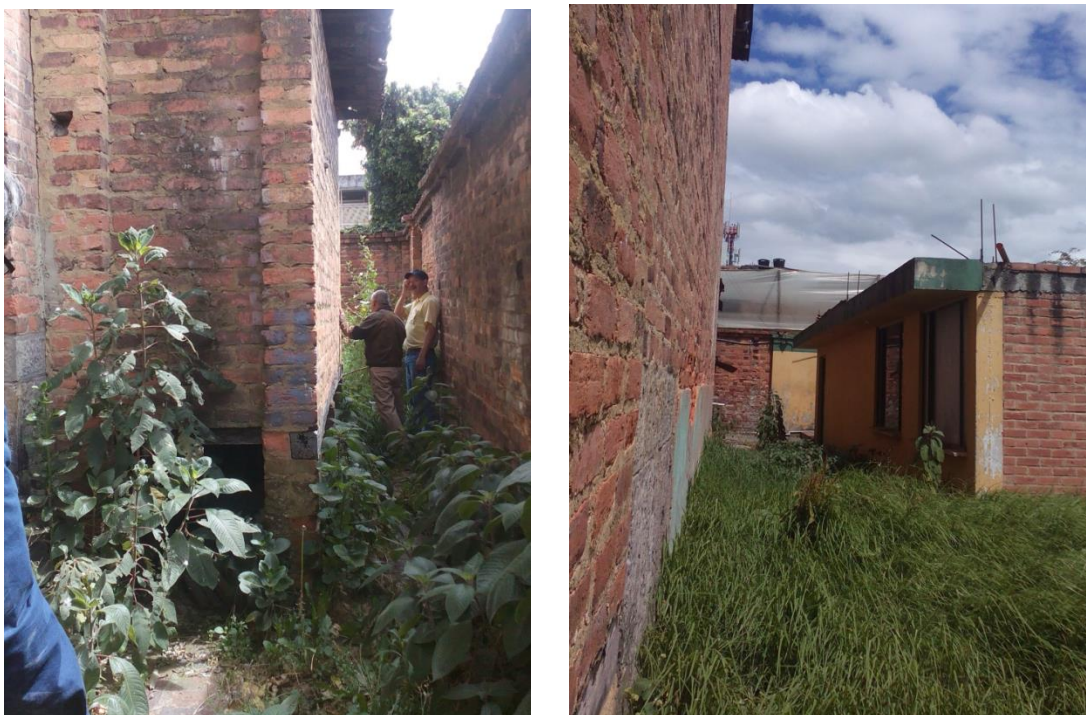
**Figura 10**

*Vegetación y basura en zonas laterales del teatro – Visita de campo preliminar*

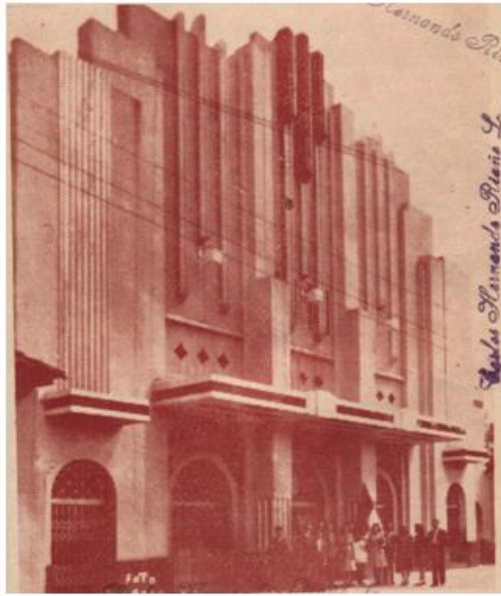
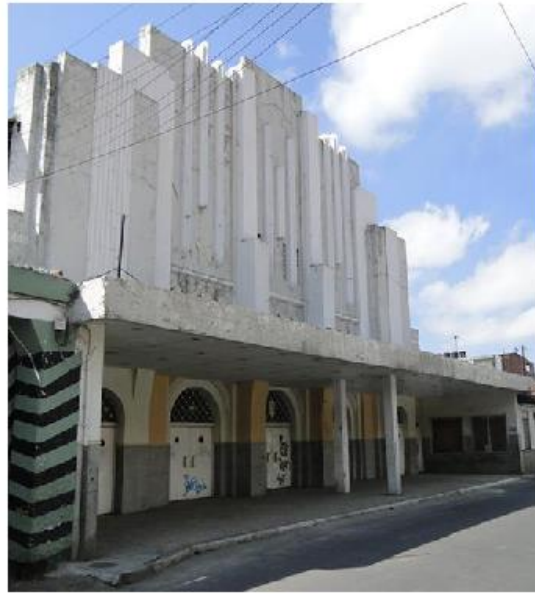
#### **Figura 13**

*Aspecto de la fachada en los años cincuenta y en la actualidad*

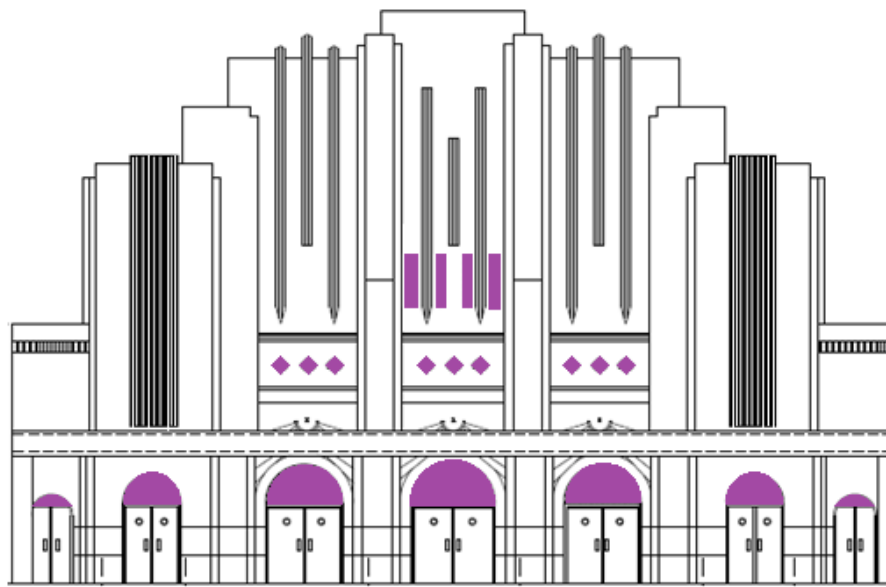
**Figura 21**  
*Disposición de las carpinterías metálicas*

Sobre las puertas, en los vanos que conforman los arcos de medio punto, se encuentra un entramado decorativo en forja metálica, el cual cuenta con un recubrimiento en pintura blanca y actualmente presenta un buen estado de conservación al igual que los demás elementos decorativos. Los marcos de las puertas y las puertas no son originales, y presentan desprendimiento y corrosión en la parte inferior.

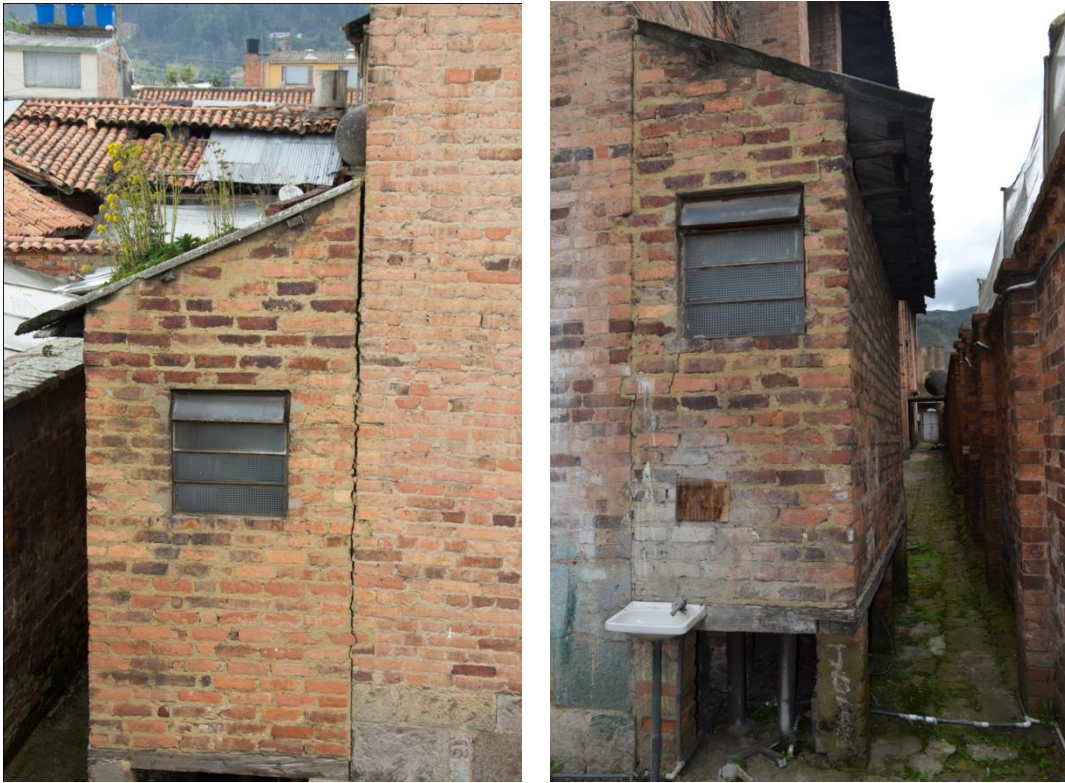
| Resistencia a compresión (ASTM D-695), psi MPa | 5°C | 20°C | 35°C |
|---|---|---|---|
| Módulo a tensión (ASTM D-638) | 250,000 psi (1750 MPa) | | |

La tercera de menor incidencia, fue la construcción de los camerinos en las zonas laterales del teatro, generando lesiones como humedad y nacimiento de vegetación en estas zonas.

*Estructuras anexas de camerinos*

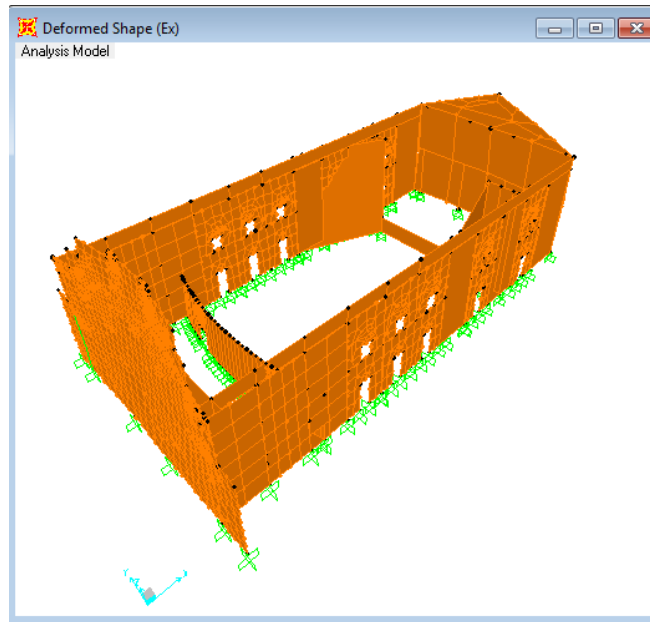
**Figura 61**  
*Deformación por sismo en dirección x*

Ahora verificaremos los desplazamientos máximos de la estructura por cargas sísmicas, definido como la deriva como máxima es del 0,5%, encontramos que no se cumple esta condición, debido al sistema estructural de mampostería no confinada y a la altura de los muros, teniendo desplazamientos en ambos sentidos hasta de 14 m en los nodos localizados en los muros superiores, debido a que en esta zona la sección de los muros disminuye de 0.80 a 0.15m y al aplicar la fuerza horizontal equivalente máxima por piso debido a su altura, se comprueba que el elemento no puede resistir los esfuerzos generados por la misma y que colapsaría al instante.

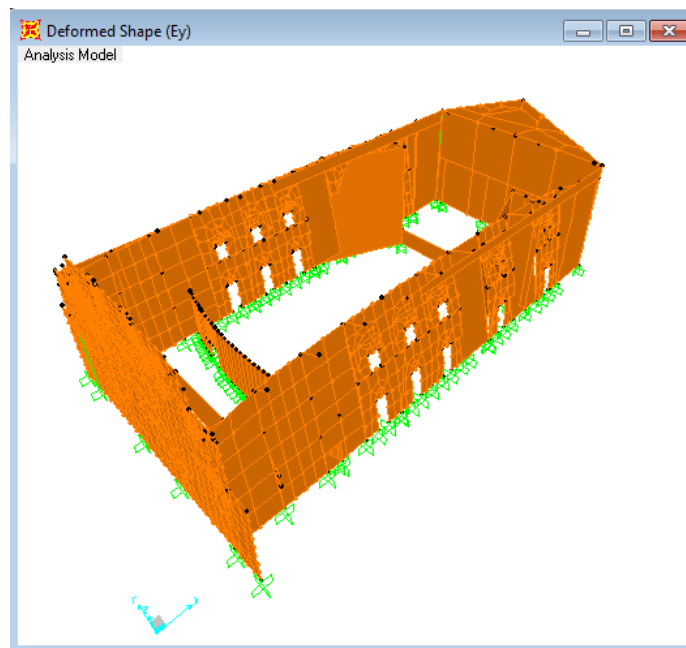
**Figura 62**  
*Deformación por sismo en dirección y*

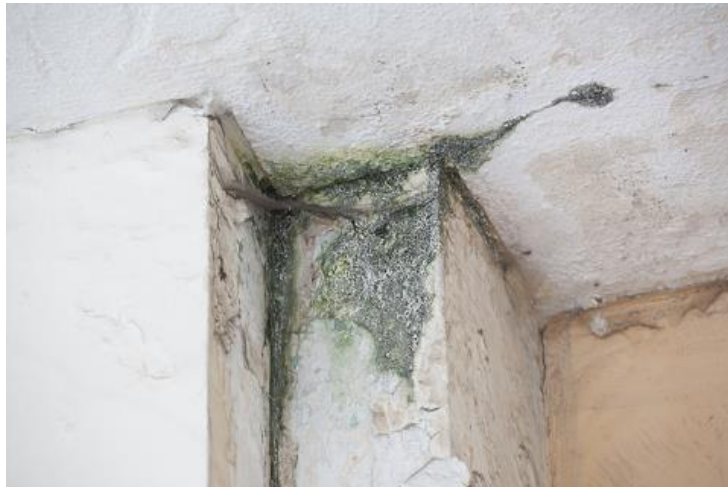
#### **Figura 72**

El atrio presenta una afectación por la placa en concreto que fue instalada sobre esta zona, por lo cual presenta en la parte superior de los pilares humedad por penetración del agua lluvia, nacimiento de vegetación, fisuración de la placa anteriormente mencionada, desintegración y deterioro del recubrimiento de los muros.

*Rastros de humedad y nacimiento de musgo presente en pilar del atrio*

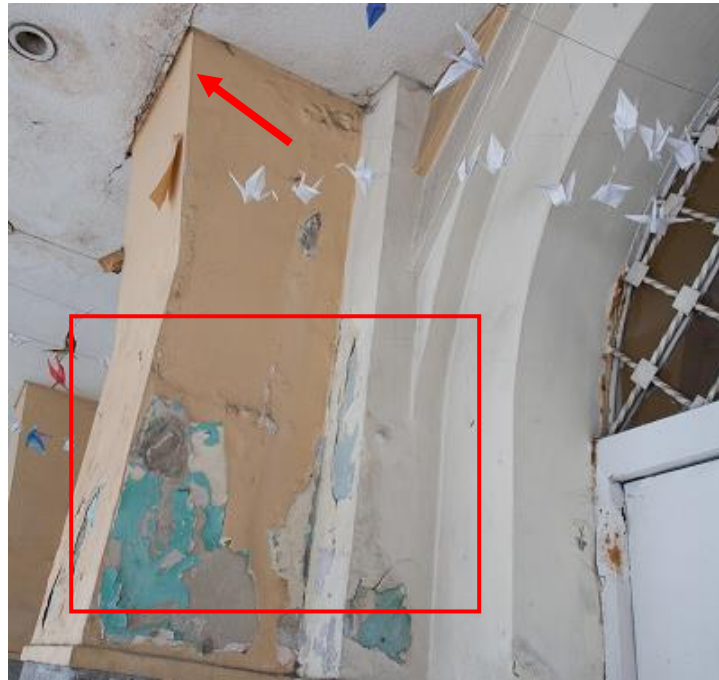
#### **Figura 73**

*Desprendimiento de recubrimiento y fisuración y humedad en placa*

La humedad que se filtra por la placa pone en riesgo de incendio la edificación, debido a que el agua lluvia tiene contacto con la acometida eléctrica que da iluminación al atrio y a la fachada.

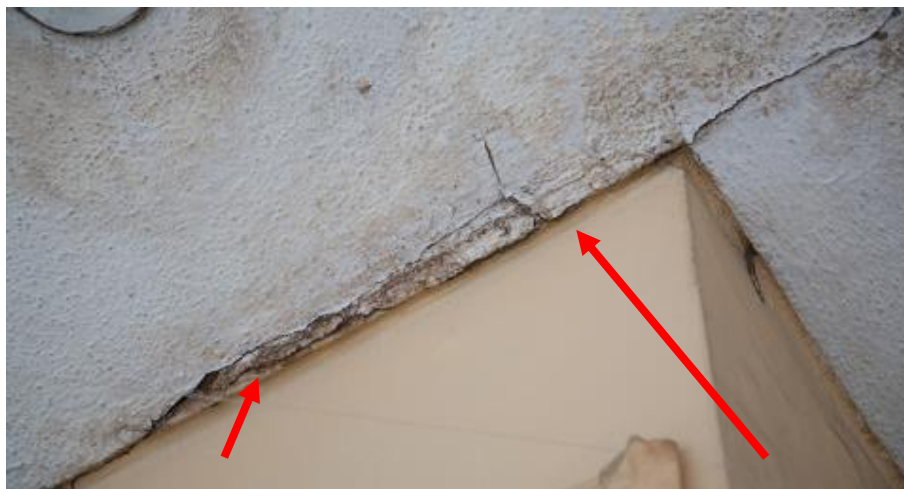
#### **Figura 74**

*Fisuración en límite entre placa y pilar del atrio*

Se observa pérdida de material de la losa inferior de la placa aligerada, debido a la humedad.

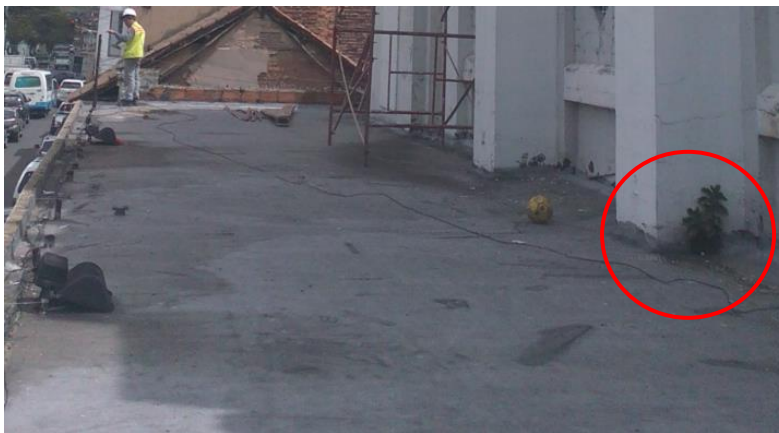
**Figura 76**

*Vista general de la parte superior de la placa que cubre el atrio*

La fachada del Teatro fue modificada al añadir una placa aligerada de 0.40m de espesor a lo largo del atrio, la cual ha aportado una carga extra a la estructura, razón por la cual se presentan grietas en los muros de unión entre la fachada y la estructura interior hasta de 3cm de espesor, adicionalmente se cambió el volumen de los pilares principales, los cuales tuvieron una disminución de su sección para poder adosar la placa a la fachada.

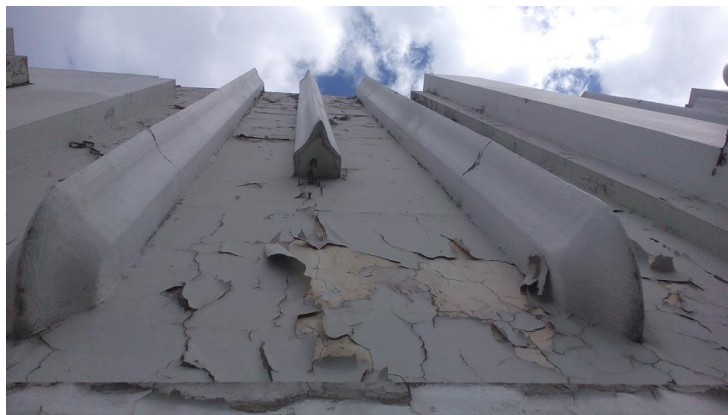
**Figura 79**

La fachada presenta dos grandes fisuras sobre su estructura, las cuales cuentan con longitudes superiores a 1.00m y 0.08mm de espesor, además de un evidente deterioro y desintegración del recubrimiento, producto de la falta de mantenimiento preventivo, la humedad por agua lluvia y condensación y la presencia de palomas.

*Desintegración de pintura de recubrimiento*

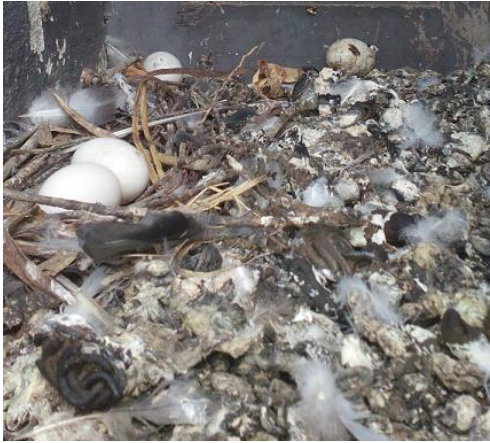
**Figura 82***Vano de ventana de fachada*

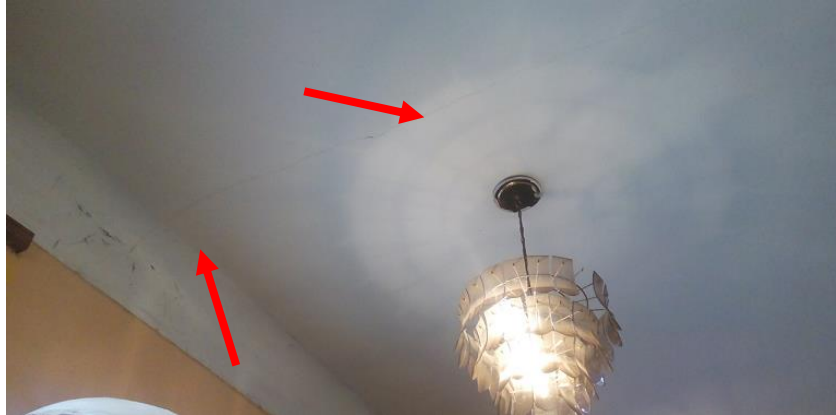
**Figura 84**

*Fisuración en techo del vestíbulo*

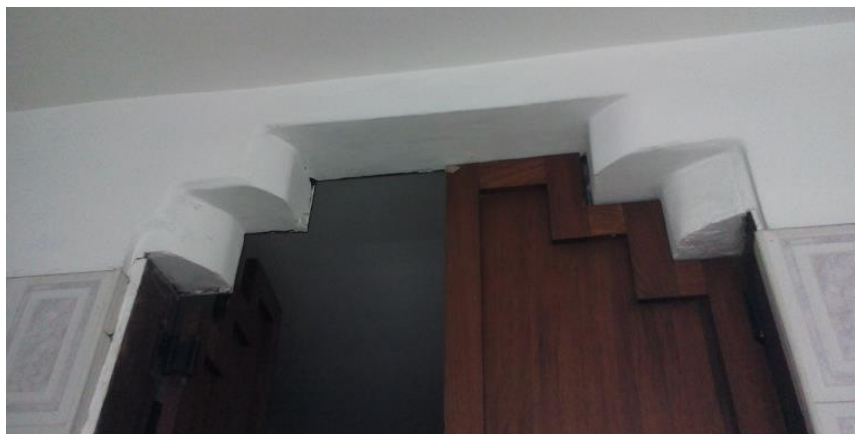
**Figura 85**

*Marco de la puerta de acceso al baño*

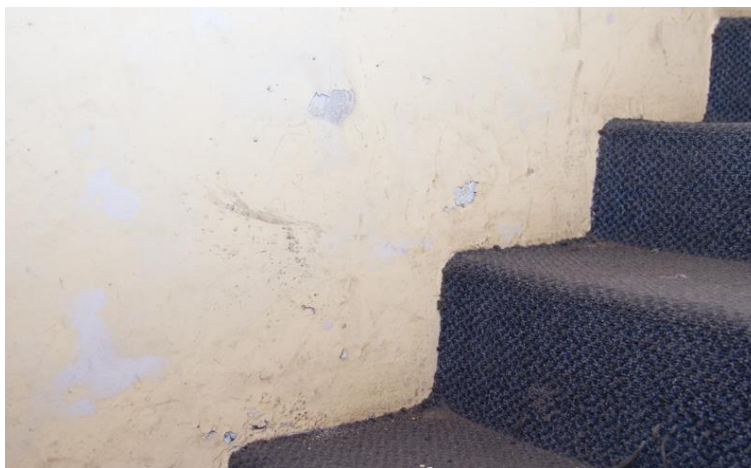
**Figura 89**

Estas escaleras no hacen parte de la estructura original del teatro, sin embargo, esta estructura presenta un avanzado estado de deterioro al presentar grietas, desprendimiento, humedad y pudrición de los elementos en madera.

*Desprendimiento del recubrimiento por humedad – muros de escalera*

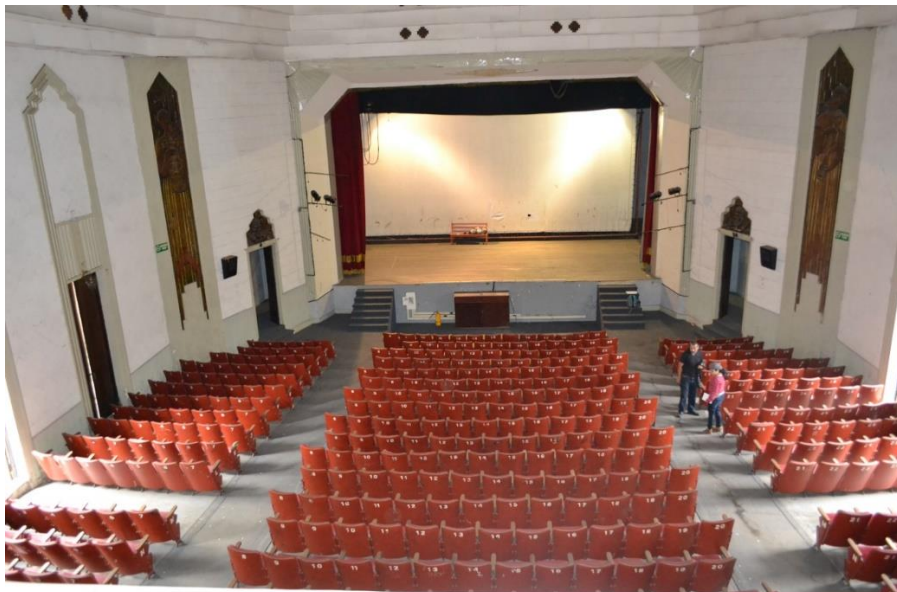
**Figura 94**

*Vista general de la sala del teatro – Primer piso*

Los muros perimetrales de la sala cuentan en la parte inferior con un zócalo de ondulaciones en yeso a media altura, el cual presenta deterioro, fisuración y desprendimiento del pañete, debido a la humedad ascendente del terreno y la falta de mantenimiento preventivo, ver Figura. 94.

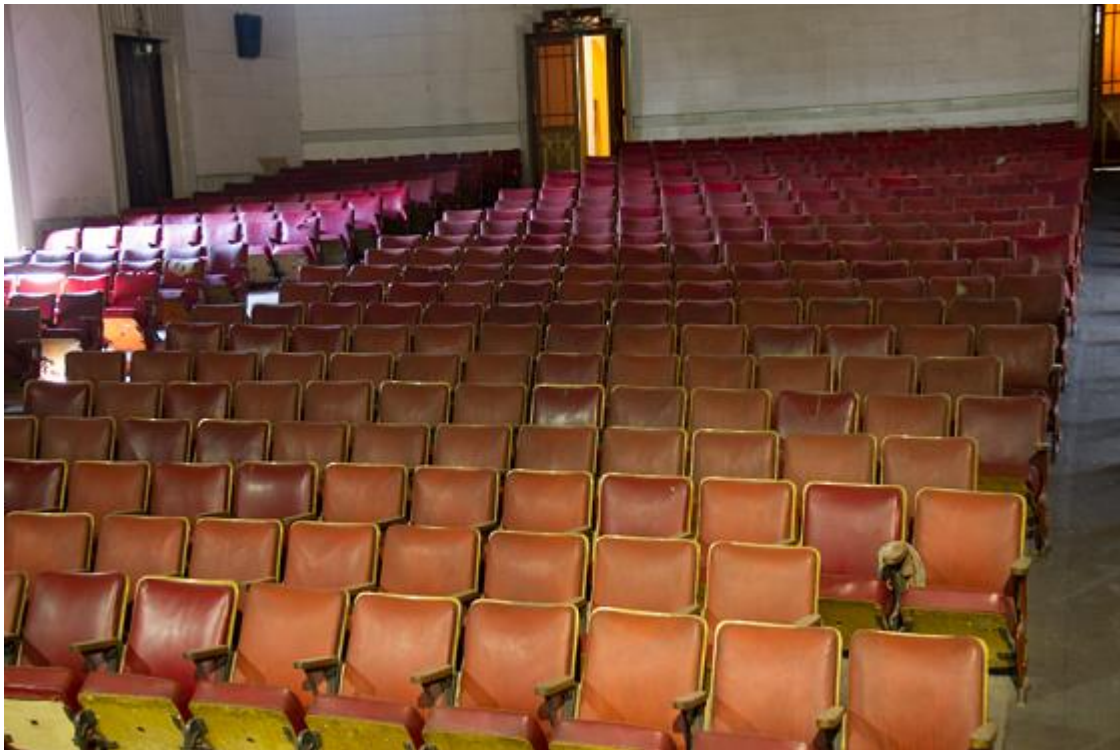
**Figura 95**

La silletería existente presenta daños en su recubrimiento, además su distribución no permite el uso de cuatro puertas de acceso a la sala desde los pasillos de circulación exterior. En general la sala del teatro no cumple con todas las especificaciones de la NSR-10, para el acceso de personas en condición de discapacidad.

*Vista general de la silletería del primer piso*

En la parte superior y hasta el falso techo, la sala presenta un recubrimiento acústico en aglomerado de madera, el cual presenta desprendimiento de algunas de las unidades de madera, como se muestra en la Figura. 95.

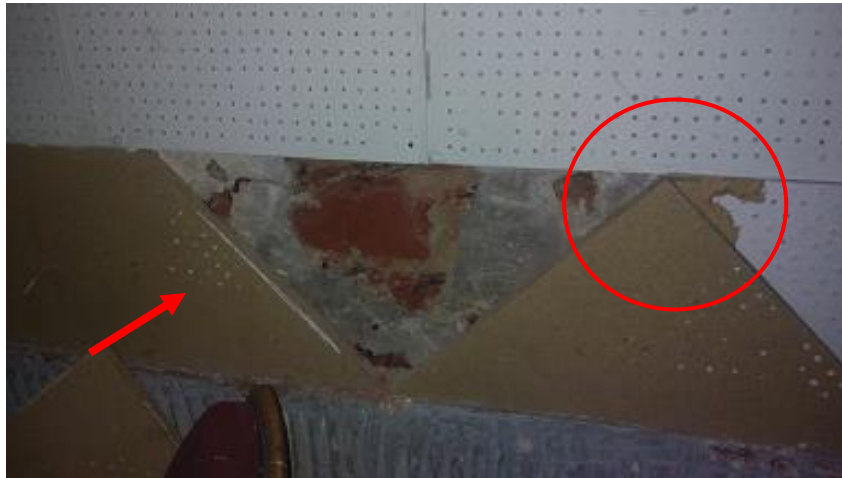
**Figura 99***Aglomerado de madera – Recubrimiento acústico*

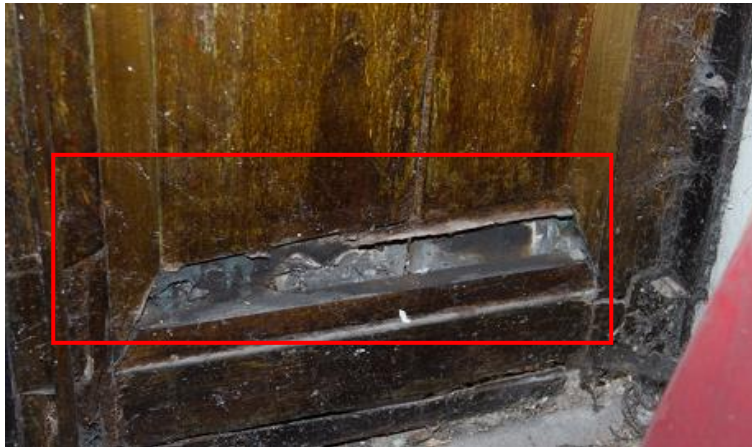
Las puertas de acceso a la sala desde los pasillos de circulación exterior, presentan un avanzado estado de pudrición, debido a que estas se encuentran a la intemperie, lo cual ha generado humedades causantes de los daños.

**Figura 101***Desintegración de la parte inferior de las puertas*

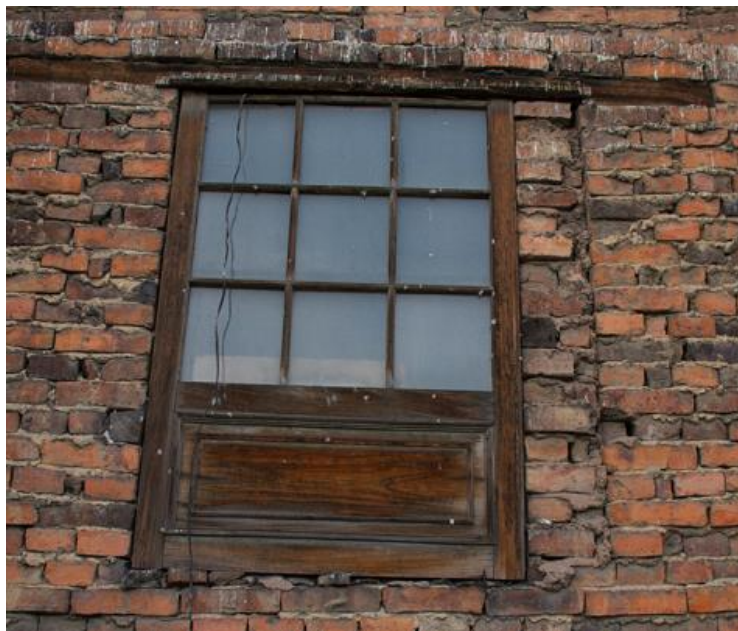
Se identificaron varios vanos de ventanas hacia la sala de teatro, los cuales actualmente se encuentran sellados en la parte interna por el recubrimiento acústico, estas ventanas presentan vidrios rotos y pudrición de los marcos de madera.

**Figura 102***Ventana tipo del teatro*

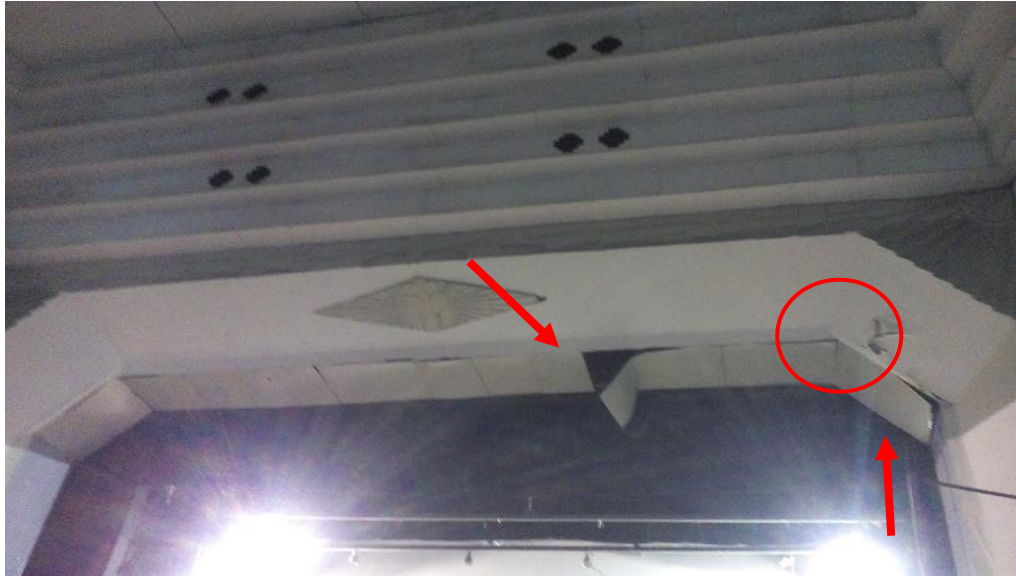
**Figura 103**

El arco del proscenio presenta desprendimiento del recubrimiento, humedad y fisuración.

*Desprendimiento de recubrimiento del arco del proscenio*

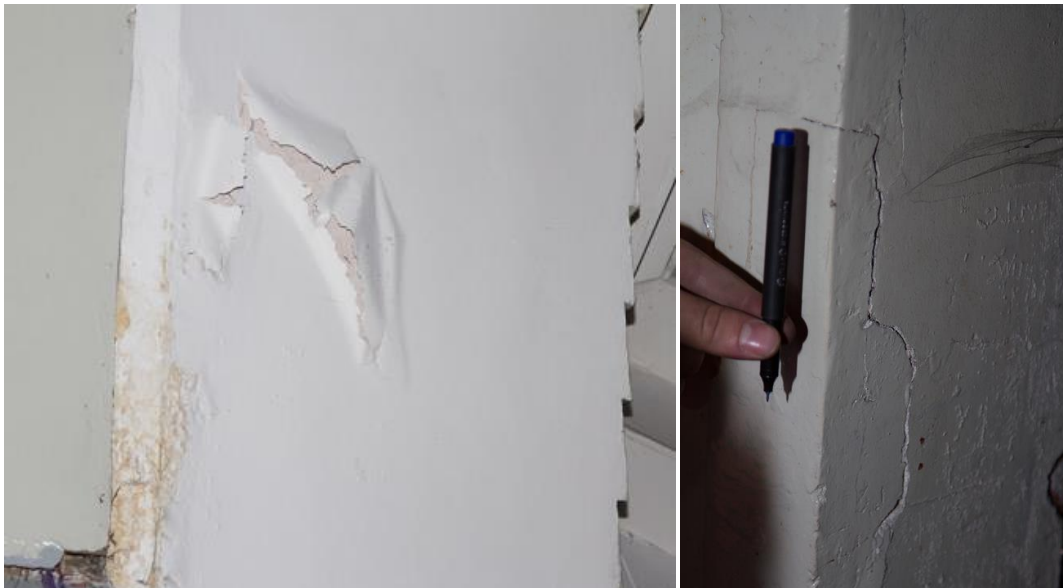
**Figura 104**

*(a) Humedad y desprendimiento del recubrimiento en pintura, (b) Fisuras en la parte inferior del arco del proscenio*

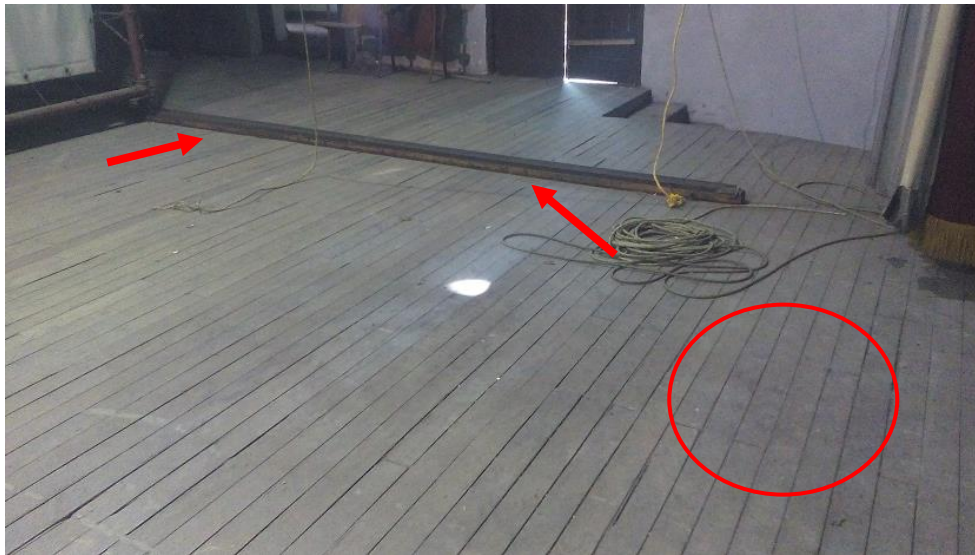
El escenario actualmente presenta un avanzado estado de deterioro, sobre este encontramos la pantalla de proyección la cual presenta rasgaduras y huecos, los rieles y la estructura metálica de la pantalla presenta corrosión y el piso del escenario es en madera, la cual presenta cambio de coloración debida a la humedad y posible presencia de hongos.

**Figura 107***Piso del escenario y rieles de pantalla*

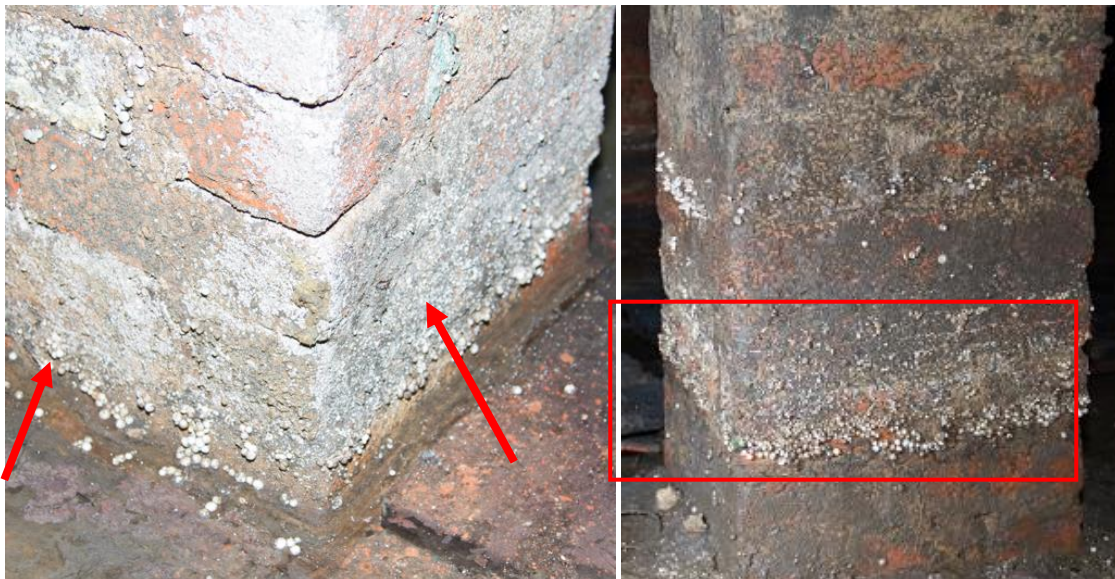
**Figura 110**

La estructura de soporte del escenario, está conformada por columnas de mampostería y vigas en madera, en esta área se forma un pozo de agua que contiene diferentes sales minerales, lo cual ha ocasionado la pudrición total de las vigas en madera y un grave deterioro de las columnas, las cuales en su parte superior pierden el mortero de pega y las unidades de ladrillo quedan sueltas y las vigas sin apoyo. Los ladrillos también sufren el efecto del agua, debido a que se presenta descascaramiento y pérdida de resistencia de la unidad debido a las sales presentes en el agua y a la humedad.

En la parte inferior de las columnas de mampostería se evidencian humedades y daños más severos.

*(a) y (b) Eflorescencia en parte inferior de columnas*

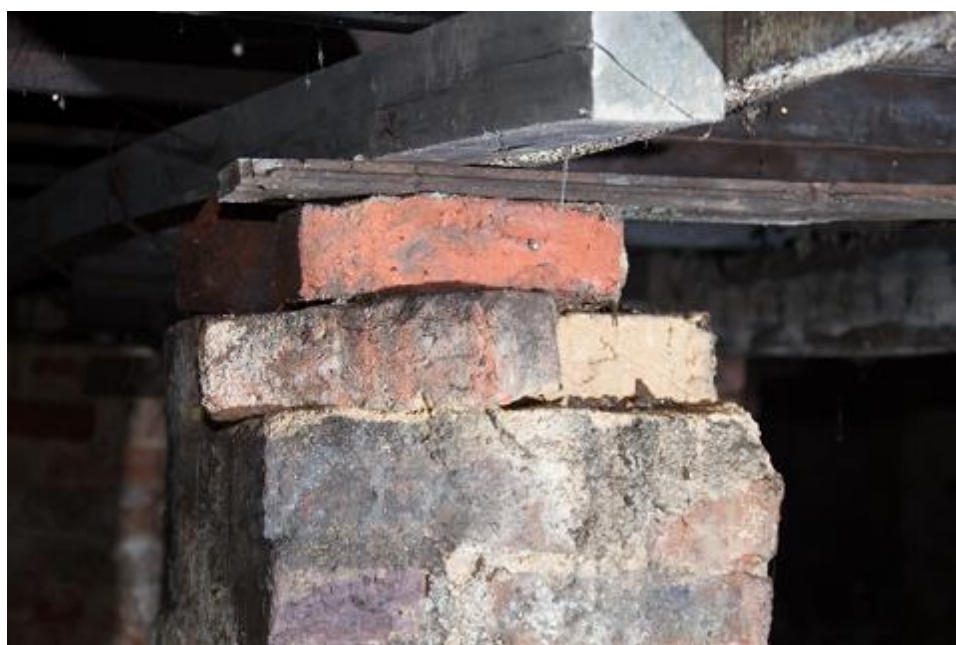
*Nota. Elaboración propia.***Figura 112***Pérdida de mortero de pega de los ladrillos superiores de la columna*

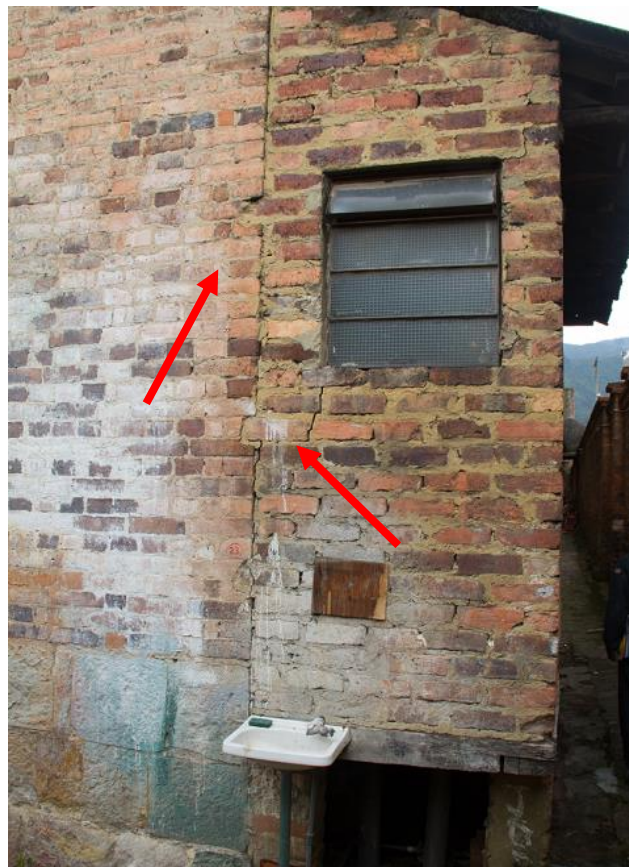
**Figura 113**

Los camerinos son dos habitaciones anexas a la estructura del teatro, se encuentran localizados a cada lado del escenario y fueron construidos con columnas y muros en mampostería y vigas en madera, actualmente esta estructura presenta pudrición de los elementos de madera, humedad y fisuración en los muros y la cubierta, ya que presenta nacimiento de vegetación en la cubierta y goteras. Esta estructura actualmente representa un riesgo para la seguridad de los usuarios del teatro debido a su avanzado estado de deterioro.

La siguiente figura muestra el estado actual de los camerinos, se observan grietas en las juntas de unión de los muros y grietas que atraviesan las unidades de mampostería.

*Vista exterior de camerino*

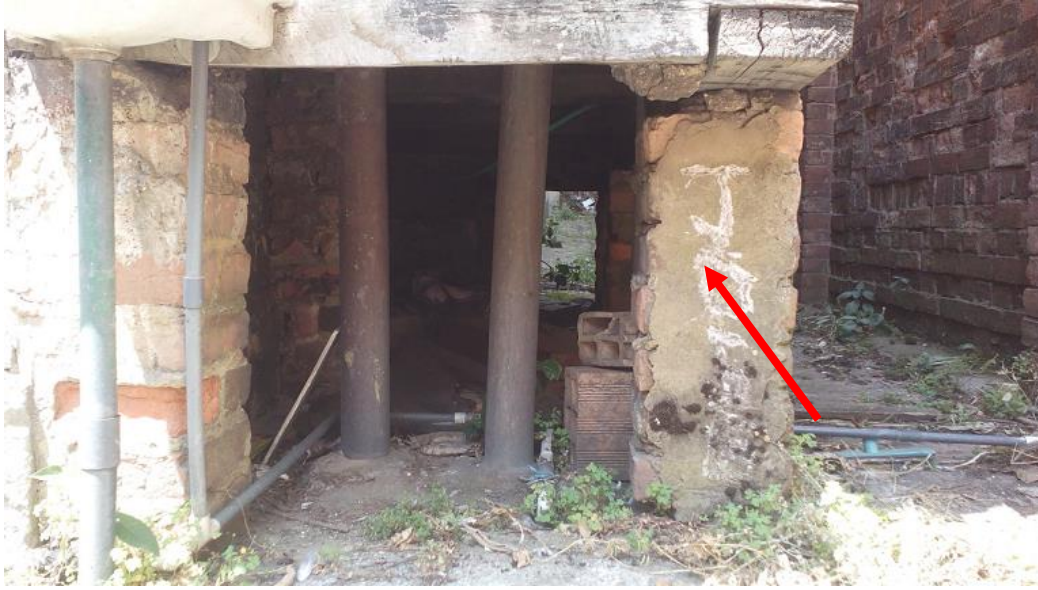
**Figura 114**

Los apoyos en mampostería de la estructura de camerino, se encuentran en mal estado, así como el entrepiso y las vigas en madera, las cuales presentan humedad y pudrición, adicional a esto la

instalación Hidrosanitaria se encuentra expuesta y presenta fugas que fueron reparadas de manera parcial.

*Parte inferior de los camerinos*

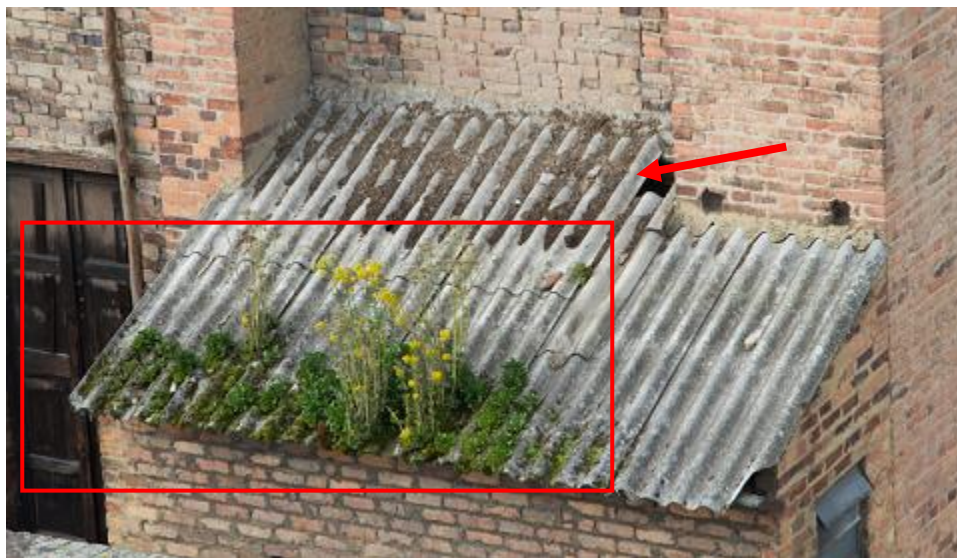
**Figura 115**

Sobre la cubierta se encuentra depósito de limos, nacimiento de vegetación y filtraciones de agua.

*Cubierta de camerinos*

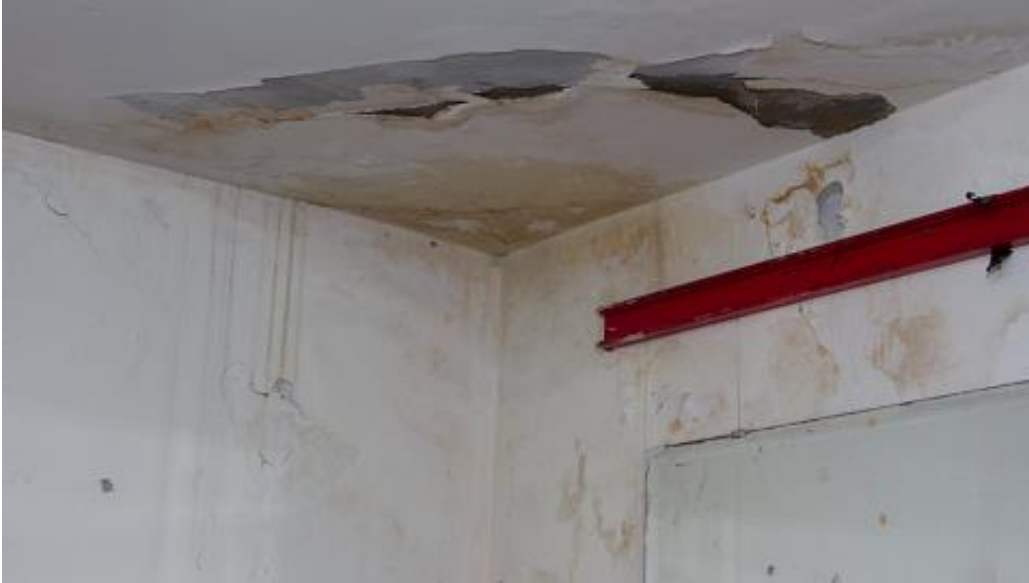
**Figura 116**

Los daños en la estructura exterior de los camerinos mencionados anteriormente, se evidencian en la parte interior en humedades y fisuras.

*Humedad y desprendimiento de pañete en camerinos*

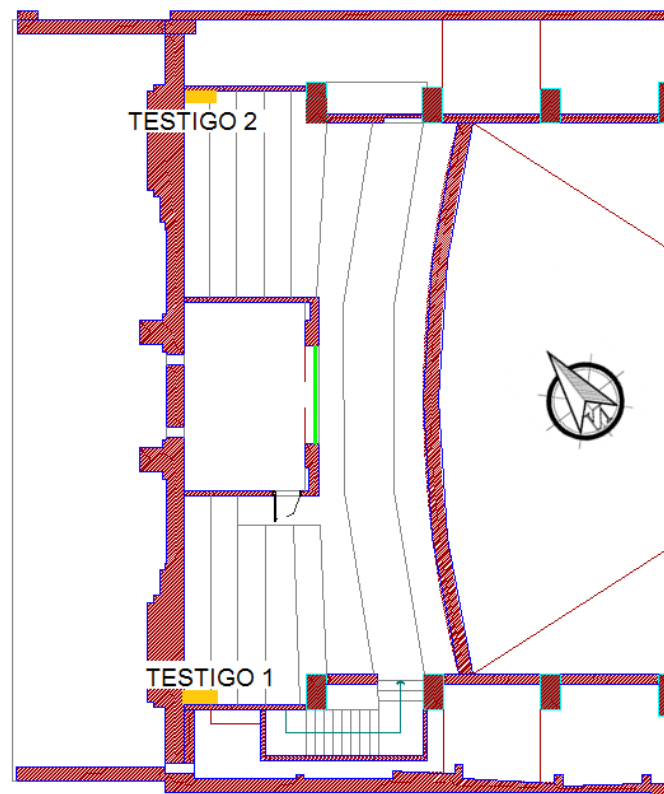
**Figura 119**  
Localización de testigos – Palco

Estas grietas fueron objeto de estudio de seguimiento a testigos, donde se evidenció un aumento brusco en el espesor de estas lesiones después del temblor del 10 de marzo del presente año.

El estudio de seguimiento a testigos se realizó en las grietas presentes en los extremos del palco las cuales tienen la misma longitud que la altura del piso, siendo visible que el mayor grado de afectación ocurre en las grietas de la zona noroccidental, a continuación, se presentan los resultados del estudio:

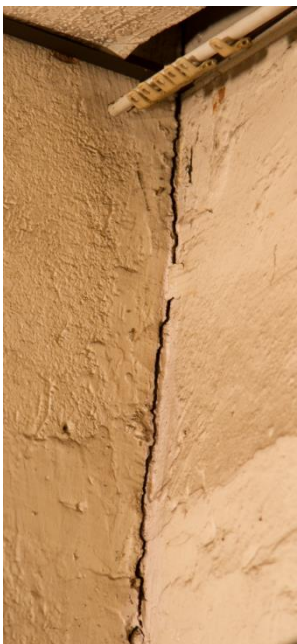
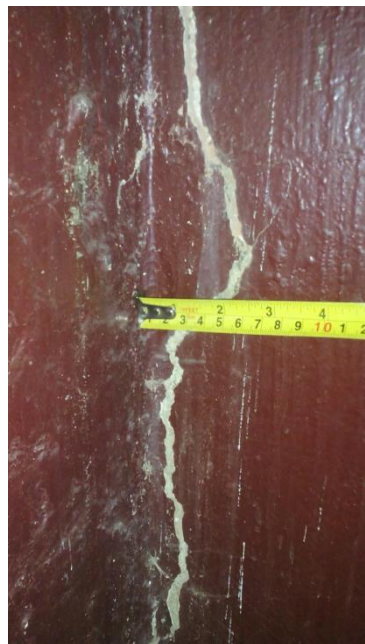
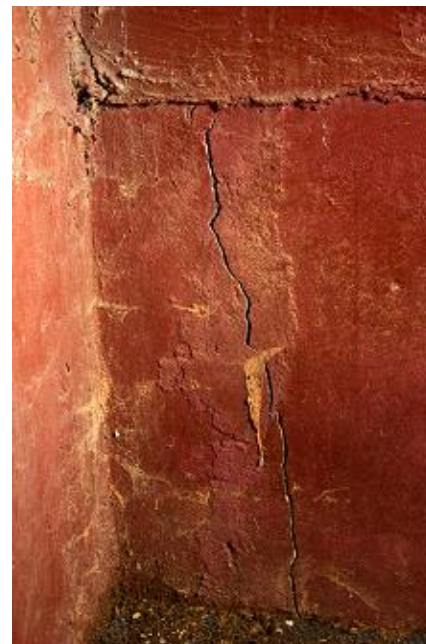
En la zona norte del palco, se encuentra otra grieta, la cual tiene la longitud de la altura de piso, adicional a esto se encuentra perdida de módulos en el falso techo de esta área.

En las imágenes que se encuentran a continuación, se presenta la grieta de la zona norte del palco.

**Figura 123***Grieta de la zona norte del palco (a) a 1.80m, (b) a 0.30m y (c) a 0.56 m*

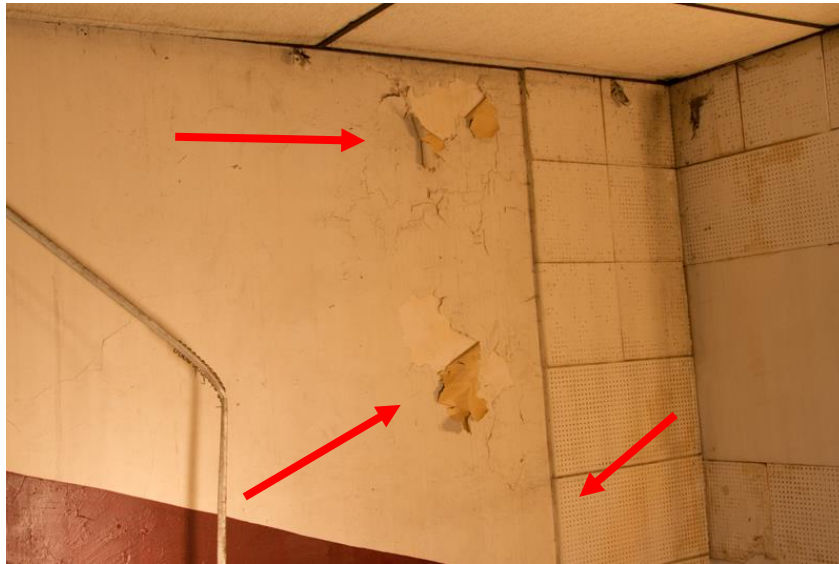
**Figura 124**

*Humedad y desprendimiento en muros y recubrimiento acústico*

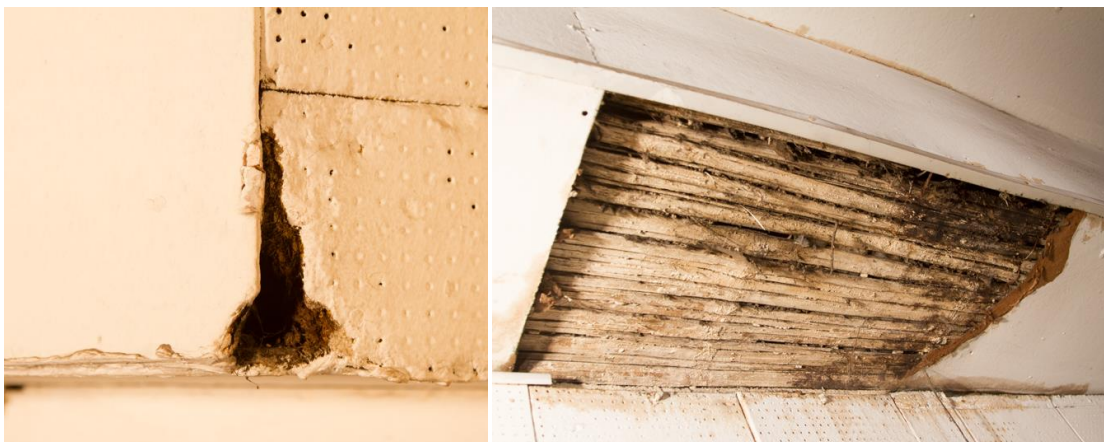
**Figura 125**

*Pérdida de material (a) Recubrimiento acústico, (b) Falso techo en guadua*

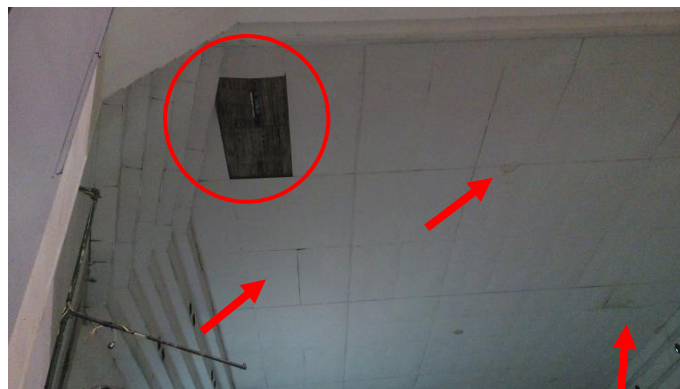
#### **Figura 127**

El falso techo de esterilla de guadua que se encuentra sobre la sala, presenta acumulación excesiva de polvo y escombros, producto de la falta de mantenimiento, además de humedad debida a la filtración de agua lluvia por goteras y pérdida de material y recubrimiento, como se observa a continuación:

*Humedades y pérdida de recubrimiento en falso techo – Vista desde la sala*

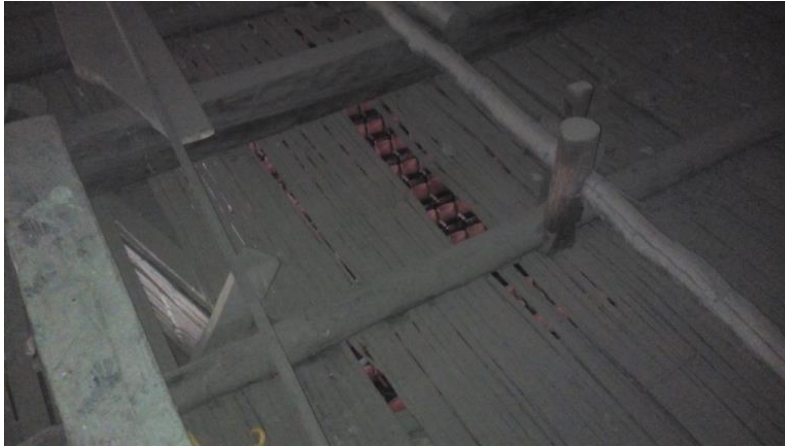
**Figura 128**

*Pérdida del recubrimiento de esterilla de guadua de falso techo – Vista desde la cubierta*

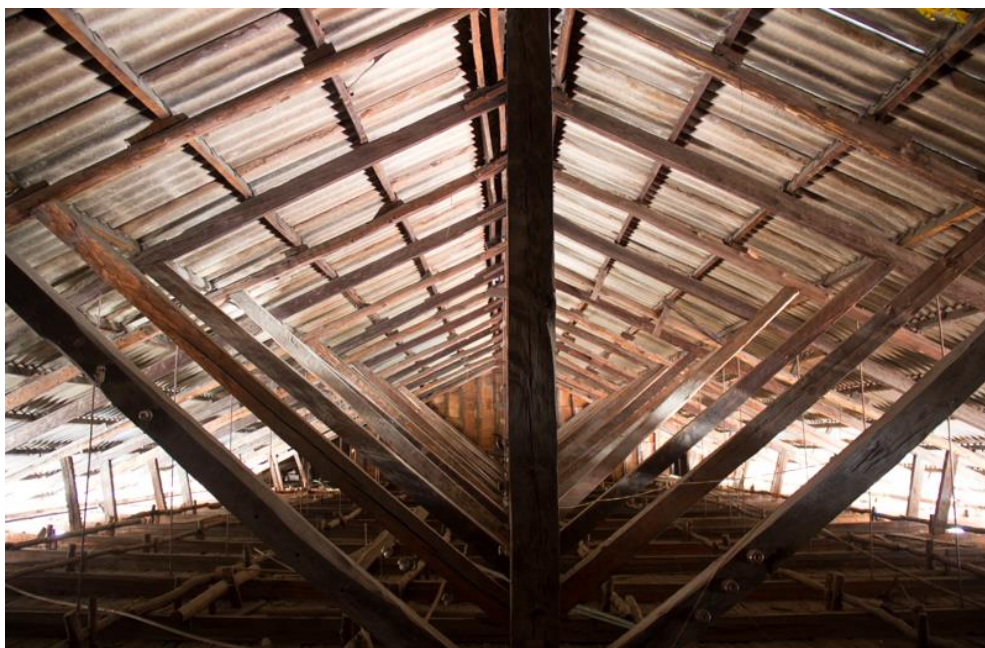
**Figura 129**

La estructura de soporte del tejado, está conformado por cerchas y vigas en madera acerrada, la cual presenta pudrición, presencia de insectos y humedades. Se encontró que varias cerchas han sufrido reparaciones con elementos rollizos y que las correas presentan humedad y pudrición.

*Estructura de soporte del tejado*

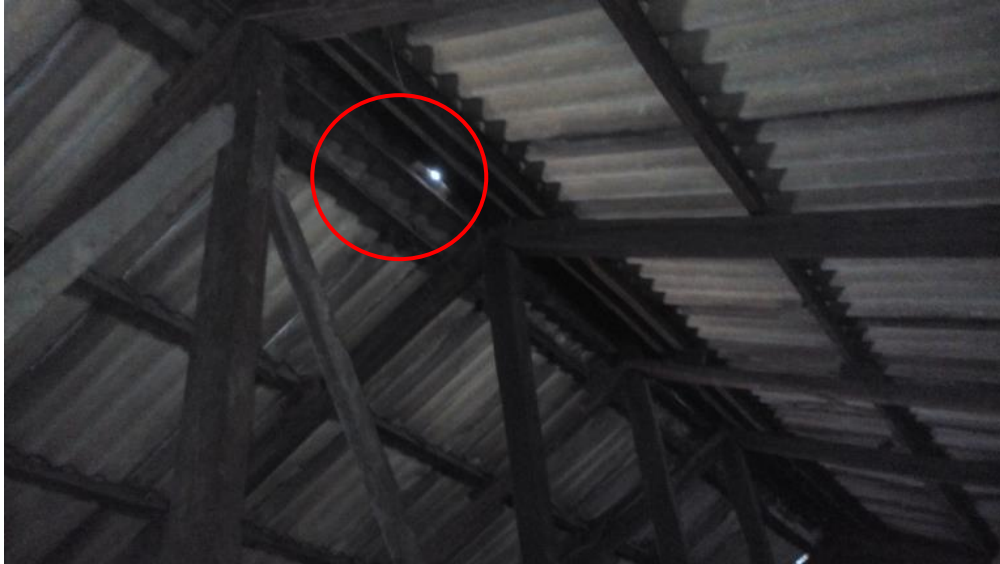
**Figura 130**

Las patologías que presenta la madera, son causadas por filtraciones de agua lluvia, debidas a goteras en el tejado, ya que se presenta una mala instalación de la cumbrera.

*Filtración de agua en cubierta*

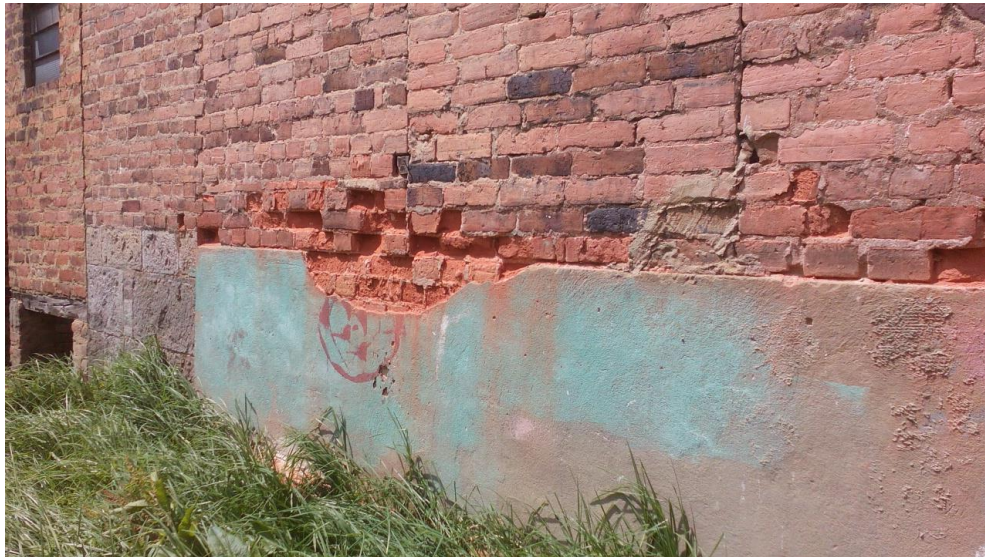
**Figura 133**

*Ladrillos dañados en la zona inferior de fachada posterior*
