**Estudio de patología del teatro Roberto Mac Douall ubicado en la carrera 9 # 7 - 50 de la  
ciudad de Zipaquirá**

María Camila Briñez Moreno

Trabajo Profesional Integrado para optar al título de Especialista en Patología de la Construcción

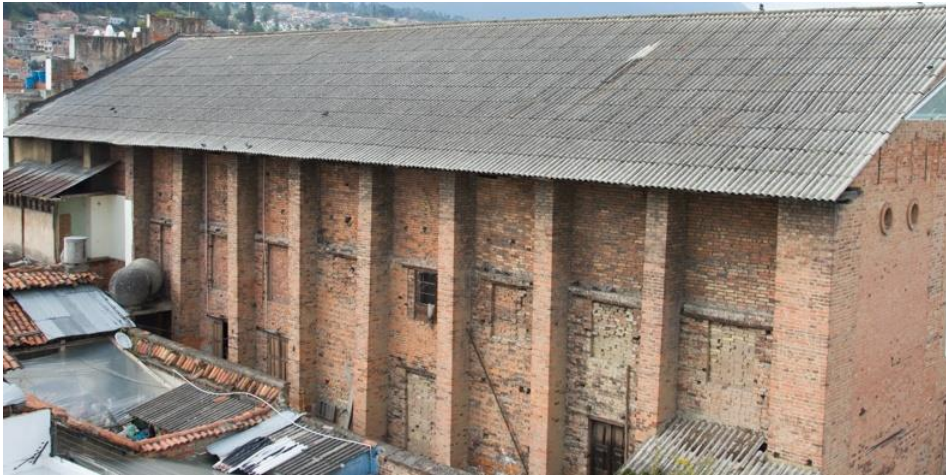
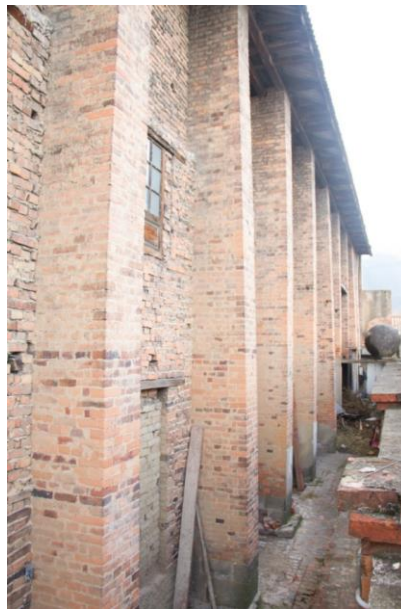
Las fachadas laterales del teatro son en su mayoría de mampostería de arcilla, sin embargo encontramos vanos de puertas y ventanas selladas con materiales como adobe y tapia pisada. También se evidencia grietas que atraviesan los ladrillos en la unión entre las fachadas laterales y la fachada principal.

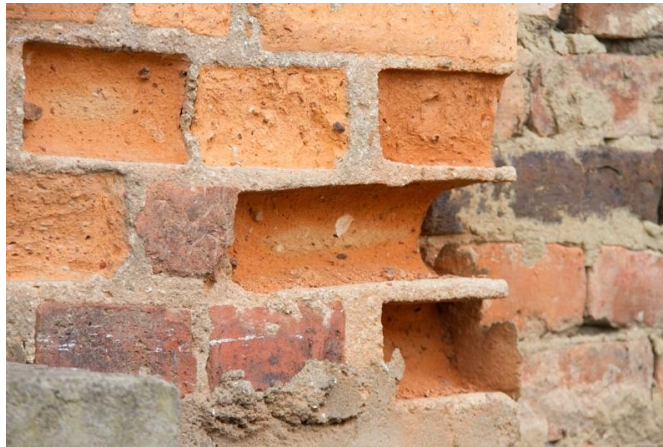
**Figura 139**

*Perdida de ladrillos por mal proceso de cocido - Pilar de fachada norte*

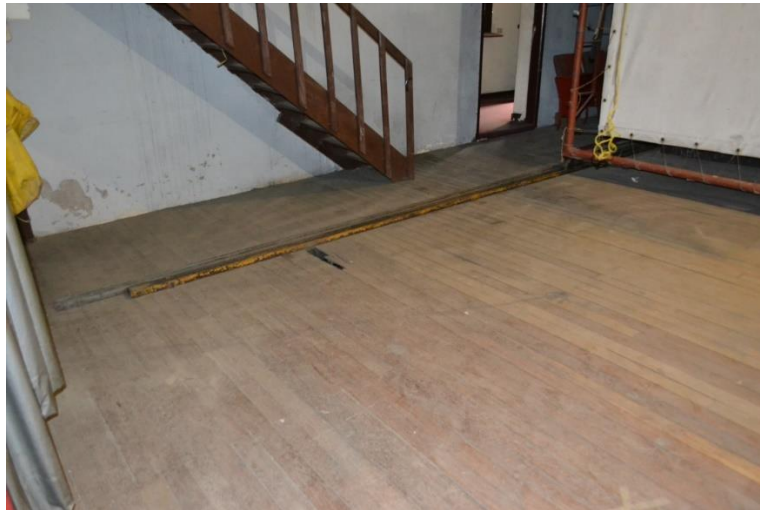
**Figura 144**

El piso de madera que compone entablado del escenario debe cambiarse totalmente; aunque la madera no demuestra el ataque de agentes patógenos como insectos u hongos, si presenta un desgaste significativo evidenciándose grietas y astillamientos.

*Piso del escenario*

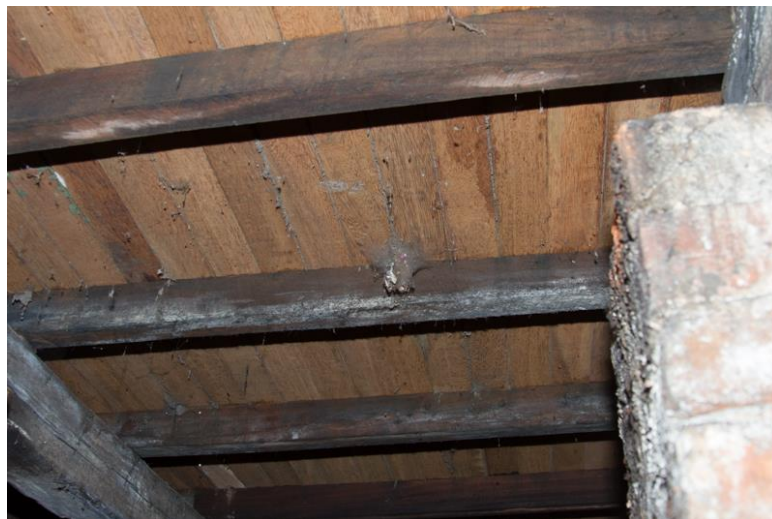
**Figura 145**

*Estructura de soporte del piso del escenario*

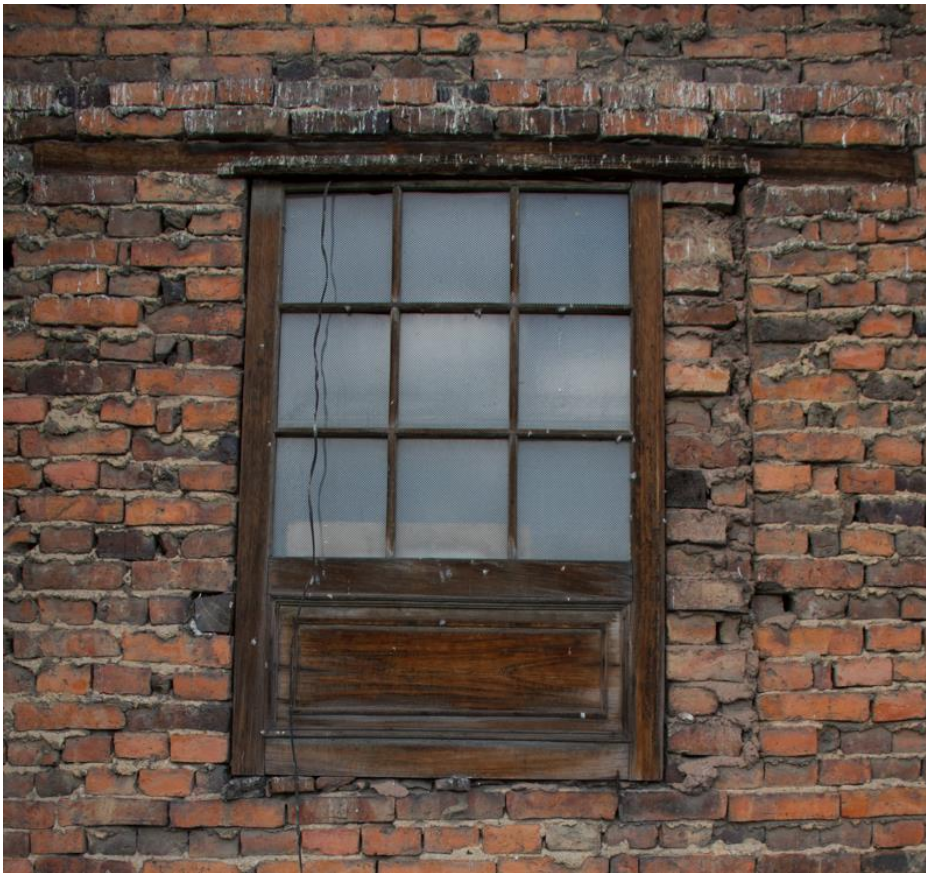
**Figura 146***Ventana*

Las ventanas presentan un deterioro normal en cuanto a los elementos que forman la estructura de la misma, es de destacar que dada la condición de orientación del teatro Roberto Mac Douall, las ventanas ubicadas al costado sur presentan mayor deterioro, dada la influencia de las condiciones ambientales (lluvia y sol). Se debe destacar que existe un agente faunístico natural (presencia de Palomas), que aumenta el deterioro de la madera, de acuerdo con las características biológicas de la especie (presencia de heces y nidos).

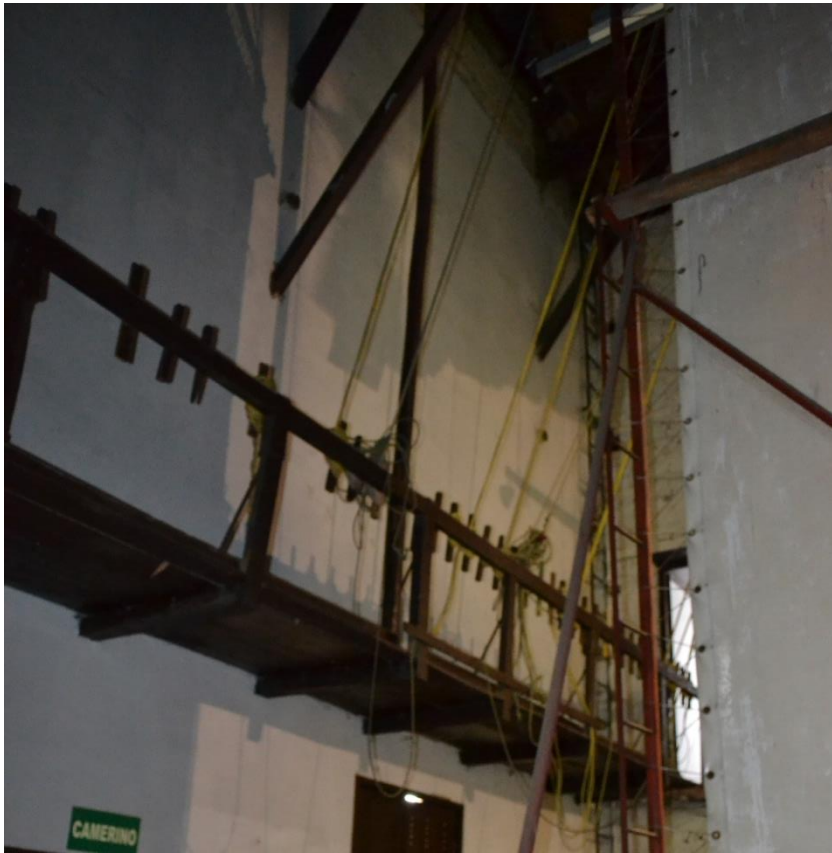
**Figura 148*****Balcón de las diablas***

El total de la estructura está realizada en madera, encontrándose que la infraestructura del balcón de manejo de las cuerdas y poleas presenta un buen estado físico y sanitario, sin embargo, dado el grado de utilización que ha experimentado este equipo, se deben cambiar algunas piezas, a razón de los cambios físicos que presentan las tablas y traviesas como son: alabeos, abarquillamientos y arqueaduras, que pueden generar riesgos al personal que transita la zona.

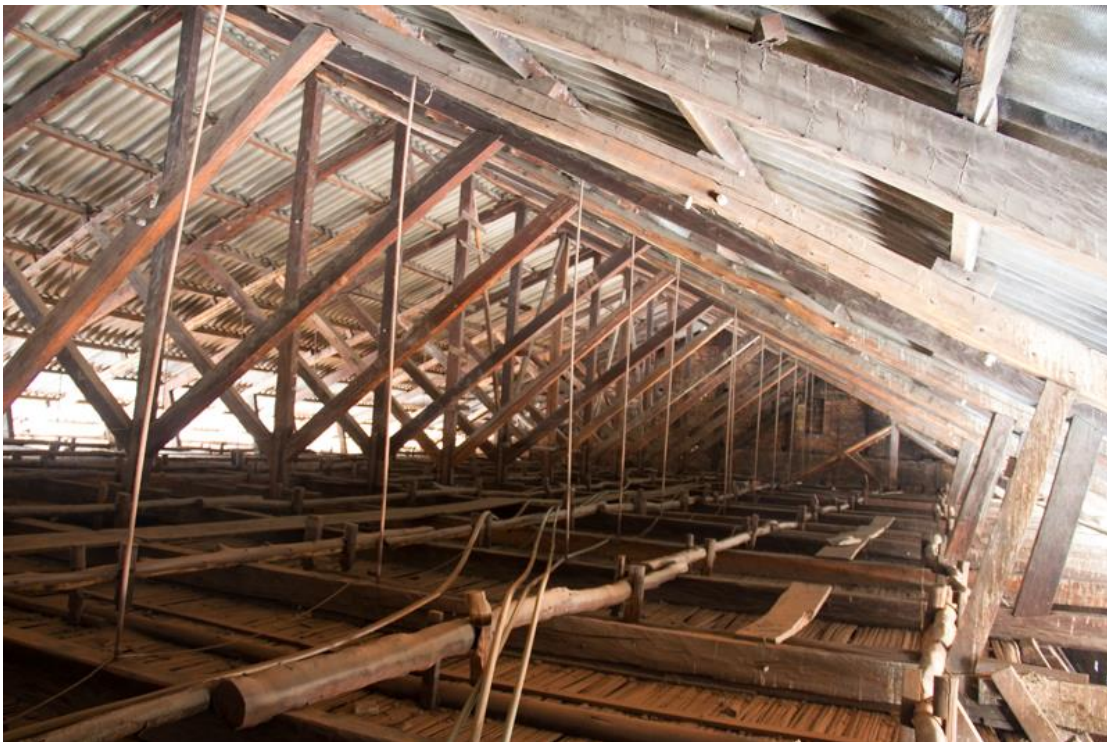
#### **Figura 149**

Las piezas de madera no presentan daños significativos físicos como grietas y fracturas relevantes, que generen riesgo a la estructura de la cercha, motivo por el cual, de acuerdo con lo evidenciado en el recorrido, se considera que se pueden manejar las mismas piezas, sin embargo, se debe mejorar las uniones de las mismas, las cuales se presentan de forma rudimentaria al tope (ver fotografía) Es de resaltar que se evidencia que en los elementos de madera que hacen parte de la estructura no se observan tratamientos de preservación, motivo por el cual sería importante realizar estos procedimientos con el objetivo de aminorar el riesgo de ataque de patógeno en la madera.

*Estructura de soporte de la cubierta*

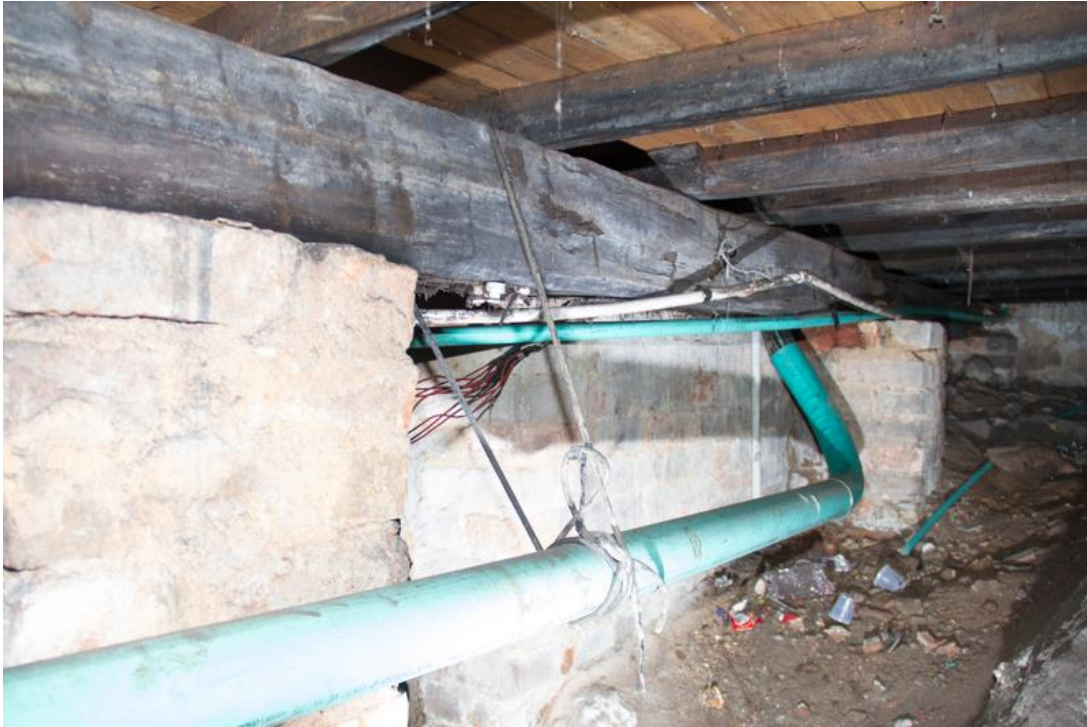
**Figura 151***Estructura de soporte del escenario*

Estas piezas de madera se encuentran dentro de un ambiente de humedad bastante elevado, con lo cual se presentan unas condiciones propicias para la generación de hongos cromógenicos y mohos, en este sentido, la madera presenta la presencia de mohos y royas superficiales, las cuales no afectan las características estructurales de los elementos de madera. Por lo anterior, se puede continuar con la misma estructura, sin embargo, se considera que en estas piezas de madera se debe realizar un tratamiento de limpieza y tratamiento de protección y conservación si la decisión es continuar con la misma estructura.

La estructura de soporte del escenario presenta carbonatación, humedad y pudrición de los elementos de arcilla y madera, ya que de acuerdo al estudio de suelos se encuentra sobre un nivel freático casi superficial. Su estado de daño es irreversible, así que se recomienda demoler y realizar un diseño estructural para este espacio.

En la sala se deben remplazar las sillas dañadas y los paneles acústicos que presentan descascaramiento. El escenario debe ser demolido, debido a que los pilares y vigas de madera presentan un avanzado estado de daño y de pudrición, se puede remplazar estos elementos con vigas y columnas de concreto.

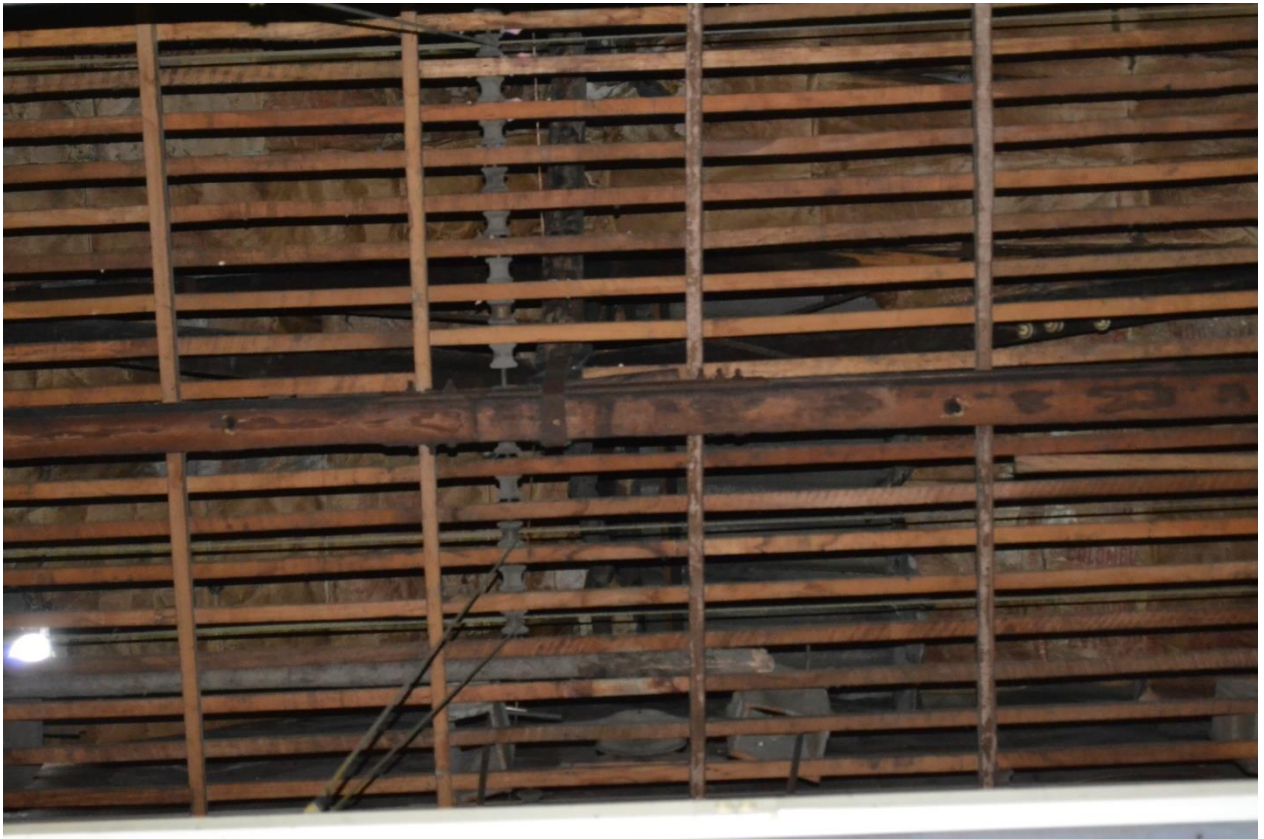
**Figura 152**  
*Tramoya*

La estructura de la tramoya es 100% en madera, que de acuerdo con lo evidenciado son piezas de la especie Guayacán, las cuales se encuentran en perfecto estado físico y sanitario, sin embargo se evidencia que la estructura no presenta ningún tratamiento de conservación y preservación. Por lo anterior se considera que a la estructura debe realizarse un tratamiento de preservación con el ánimo de evitar la afectación de agentes patógenos.

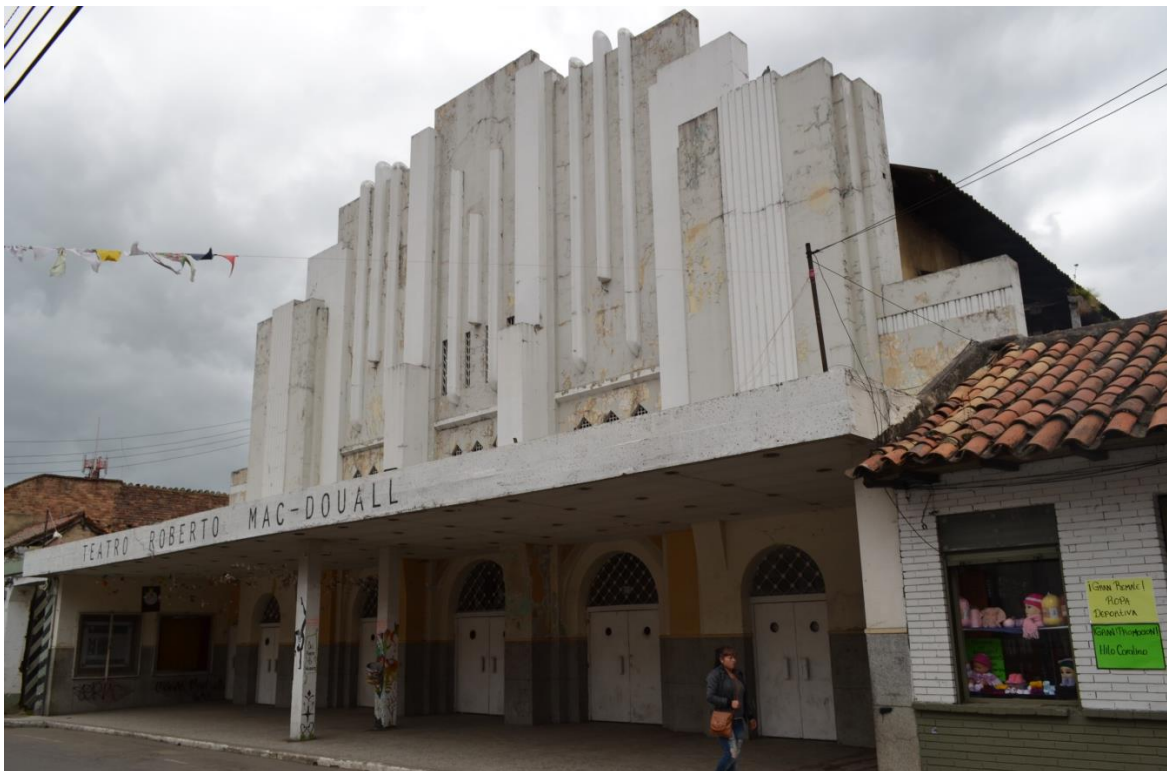
**Figura 155**

*Estado actual de la fachada principal*

Una vez se realice la limpieza de la fachada, se procede a rellenar las grietas y fisuras presentes con un producto epóxico de baja viscosidad como el Sikadur crack Weld o similares, la superficie debe sellarse con la resina de sello de fraguado rápido suministrada. También se usa la resina de sello para colocar los puertos de inyección. La distancia entre los puertos de inyección debe ser mayor que la profundidad estimada de la fisura (típicamente 1.5 veces).
