ESTUDIO PATOLÓGICO PUENTE EL PASO VÍA NACIONAL GIRARDOT – BOGOTÁ  
KM. 9

UNIVERSIDAD SANTO TOMÁS  
FACULTAD DE CIENCIAS Y TECNOLOGÍAS  
ESPECIALIZACIÓN EN PATOLOGÍA DE LA CONSTRUCCIÓN  
BOGOTÁ D.C. - 2020

Trabajo presentado como requisito para optar al título Especialista en Patología de la  
Construcción

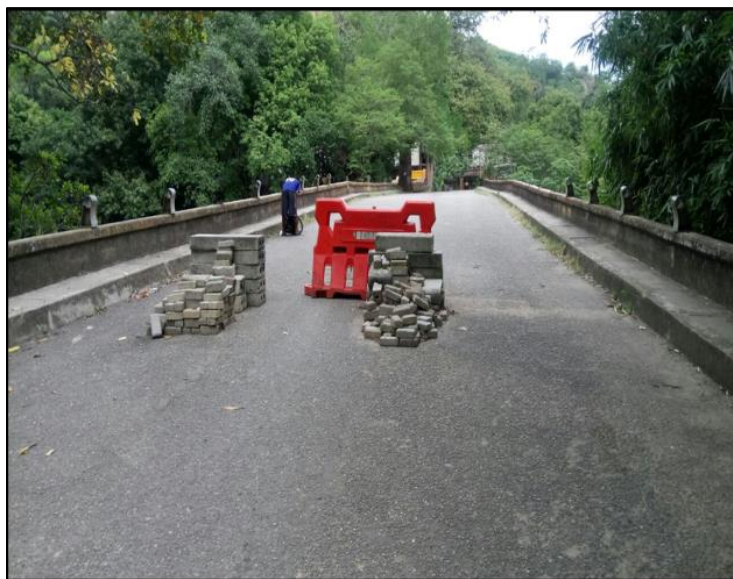
*Figura 3 Aspecto actual del paciente*  
*Fuente: elaborado por el autor*

El Puente El Paso está situado en el Kilómetro 9 de la vía nacional en sentido Girardot – Bogotá. La estructura presenta fisuramiento en toda la estructura, pérdida de material de recubrimiento en las vigas de la estructura, pérdida total de las barandas metálicas y fisuramiento del pavimento flexible.

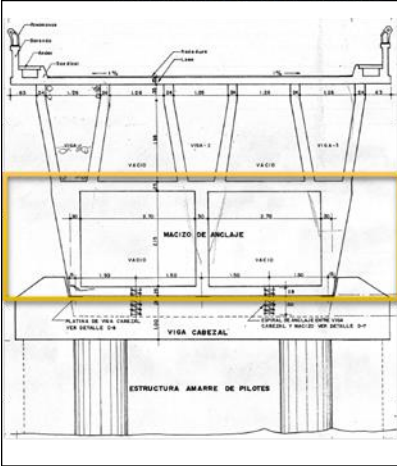
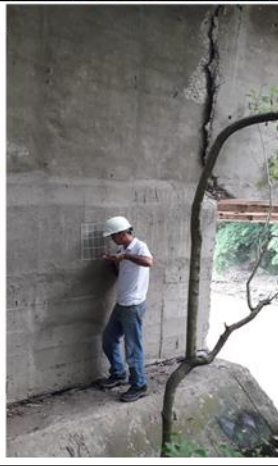
Figura 19 Martillo de rebote para macizo de anclaje, costado izquierdo

| COSTADO IZQUIERDO / VEREDA CAÑAVERALES - CARMEN DE APICALA TOLIMA | | | | | | | | | |
|---|---|---|---|---|---|---|---|---|--|
| ELEMENTO: Macizo De Anclaje | Registro Fotografico | | | RESISTENCIA PSI: 5262 PSI | | | RESISTENCIA PSI: 5156 PSI | | |

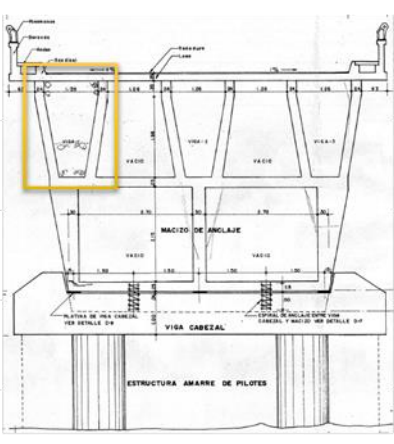
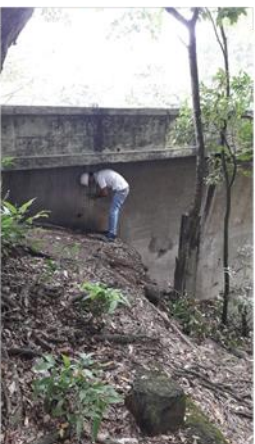
Figura 20 Martillo de rebote Viga-1 Costado izquierdo

| COSTADO IZQUIERDO / VEREDA CAÑAVERALES - CARMEN DE APICALA TOLIMA | | | | | | | | | | | |
|---|---|---|---|---|---|---|---|---|--|--|--|
| ELEMENTO: Viga-1 | | | | Registro Fotografico | | | | RESISTENCIA PSI: 5182 PSI | | | |
| | | | | | | | | RESISTENCIA PSI: 5636 PSI | | | |

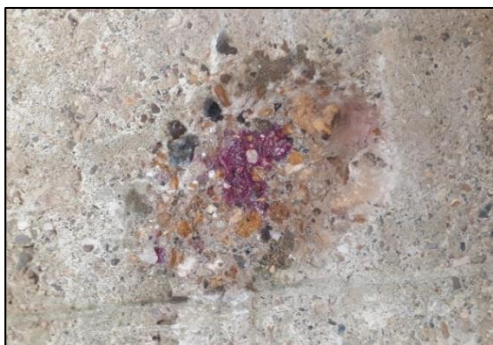
*Figura 21 Paso 1 ensayo de la fenolftaleína  
Fuente: elaborado por el autor*

**Paso 1:** se realizaron golpes constantes y fuertes con un martillo hasta lograr romper el concreto y poder profundizar en el mismo e ir rociando la solución de fenolftaleína hasta obtener el color fucsia esperado.

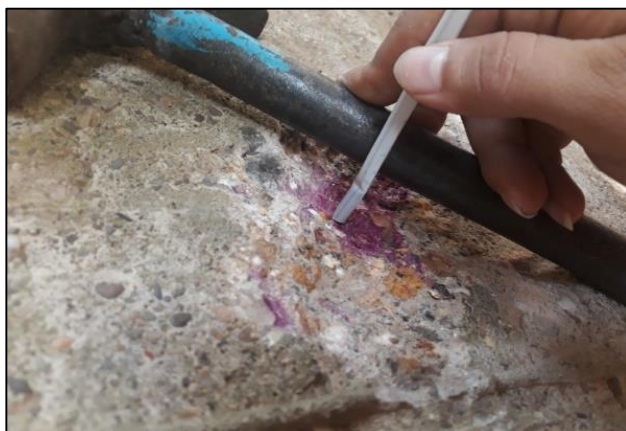
*Figura 22 Paso 2 ensayo de la fenolftaleína*  
*Fuente: elaborado por el autor*

**Paso 2:** luego de obtener la coloración fucsia que nos indica encontrar concreto con un  $\text{ph} > 6$  es decir un concreto sano sin afectación de la carbonatación, se procede a medir con un testigo la profundidad en la que se encuentra el concreto en buenas condiciones.

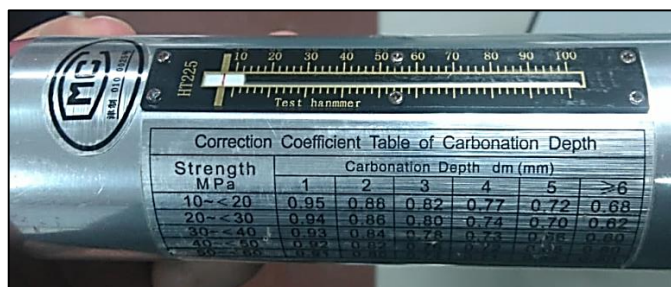
Figura 24 Martillo de rebote  
Fuente: elaborado por el autor

Resistencia aparente: 5369 PSI = 37,27 Mpa

Coeficiente de corrección: 15mm = >6mm

Rv: 37, 27 Mpa X 0,60 =22,36 Mpa → **3243 PSI**
