PROYECTO FINAL TRABAJO PROFESIONAL INTEGRADO II
Estudio patológico Centro de Acopio de Productos Agropecuarios
de Tibirita, Cundinamarca

Decanatura de división abierta y a distancia
Especialización en Patología de la Construcción
Universidad Santo Tomás
4 de septiembre de 2021

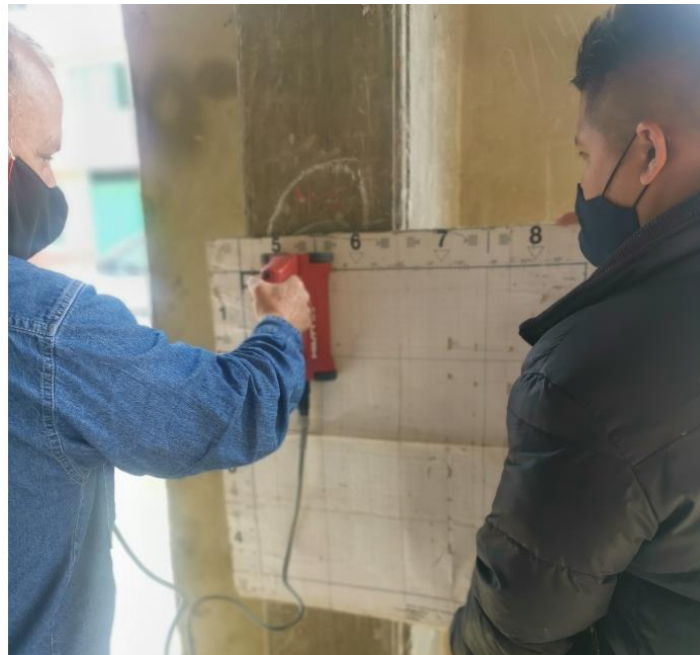
Fotografía 6. Escáner de refuerzo vertical – Columna 1 (cara interior)

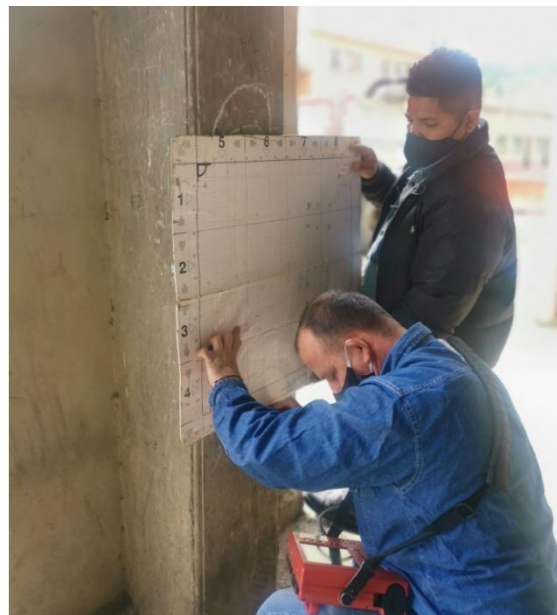
Fotografía 7. Escáner de refuerzo horizontal – Columna 1 (cara interior)

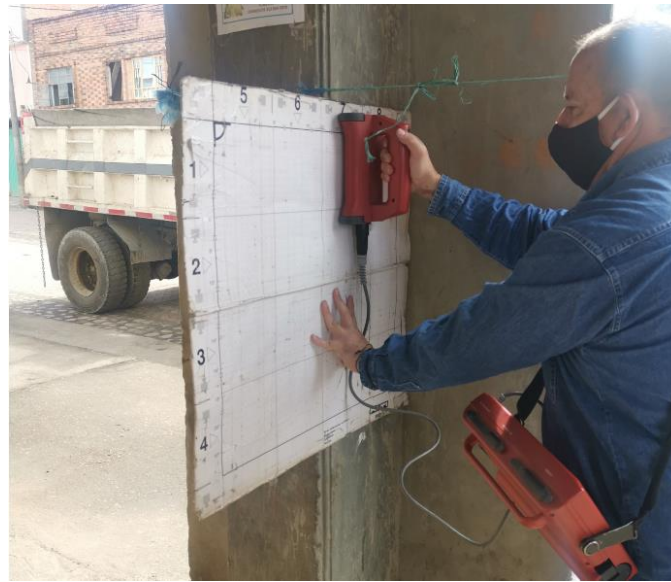
Fotografía 8. Escáner de refuerzo vertical – Columna 1 (cara lateral)

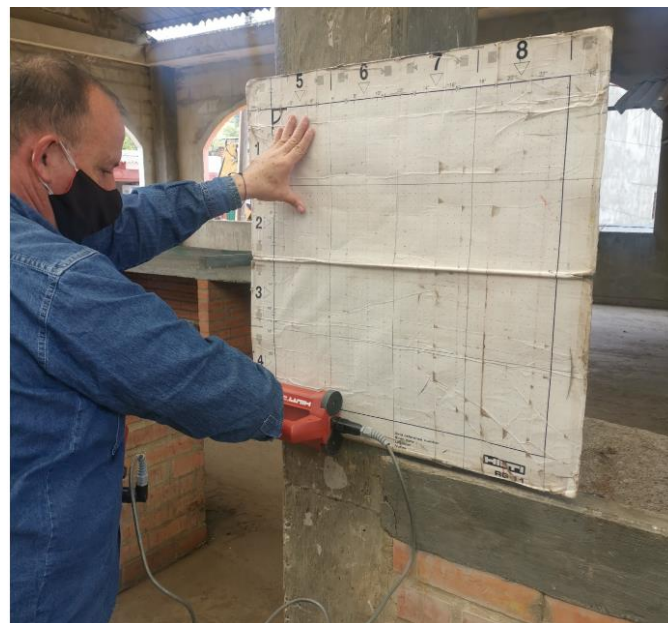
Fotografía 9. Escáner de refuerzo vertical – Columna 1 (cara lateral)

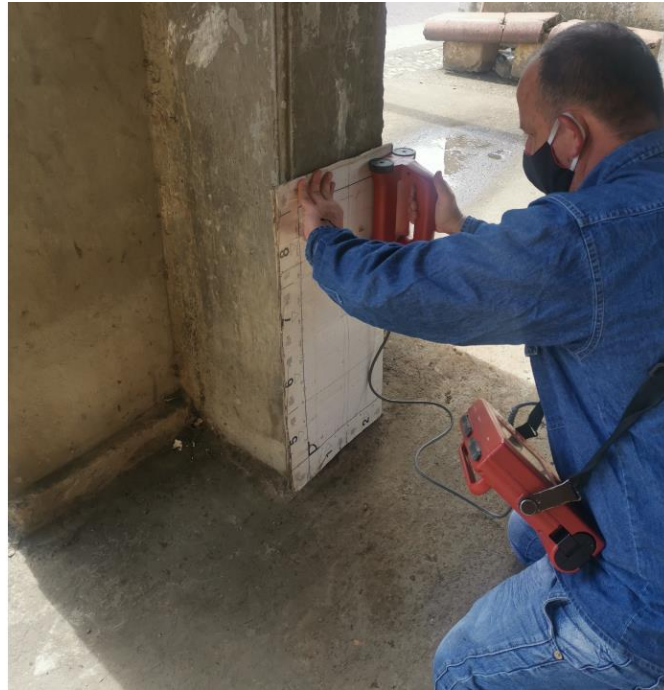
Fotografía 10. Escáner de refuerzo vertical inferior – Columna 1 (cara interior)

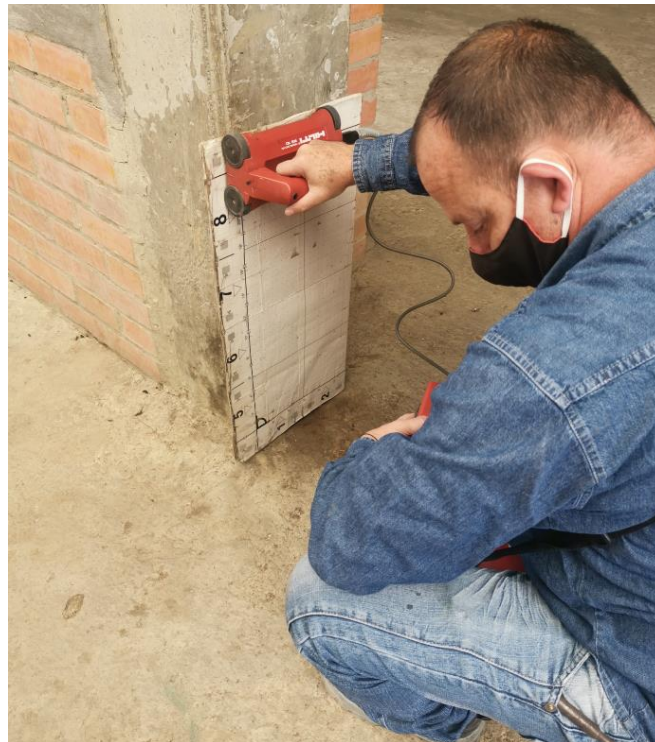
Fotografía 11. Escáner de refuerzo horizontal inferior – Columna 1 (cara lateral)

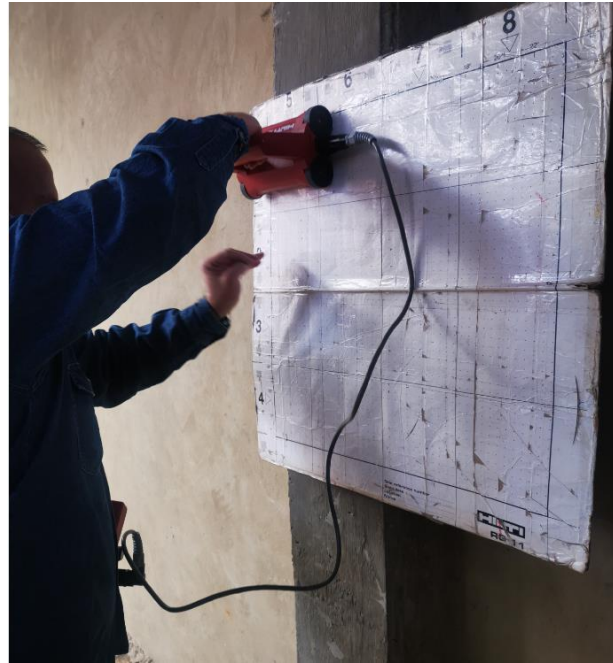
Fotografía 12. Escáner de refuerzo vertical horizontal – Columna 2 (cara lateral)

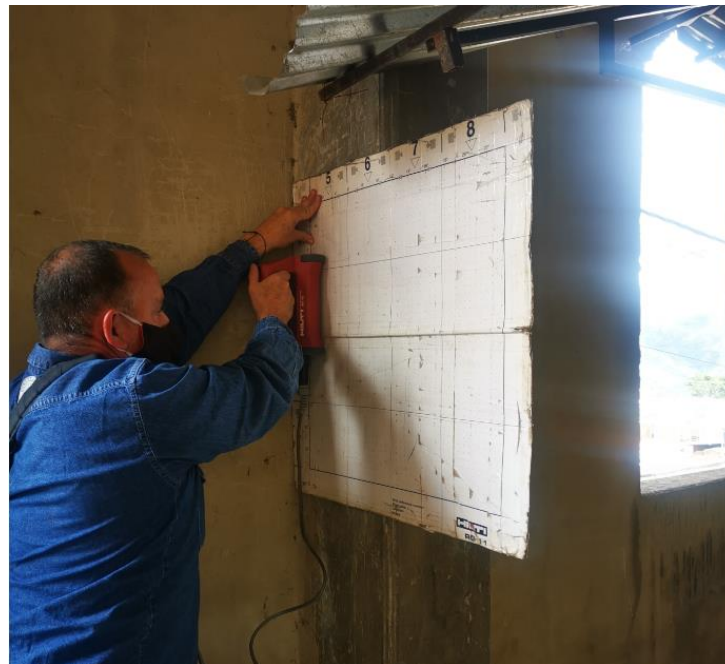
Fotografía 13. Escáner de refuerzo vertical – Columna 2 (cara lateral)

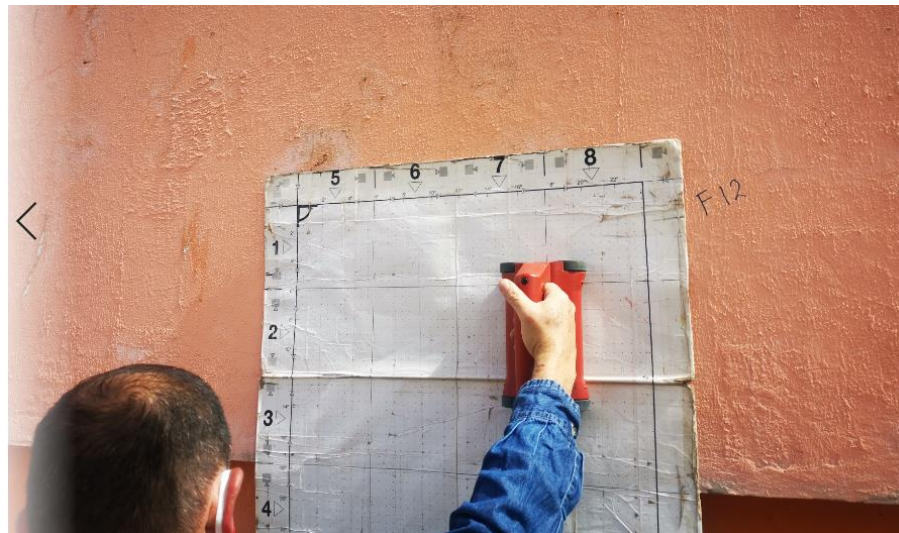
Fotografía 15. Escáner de refuerzo vertical inferior – Muro (cara interior)

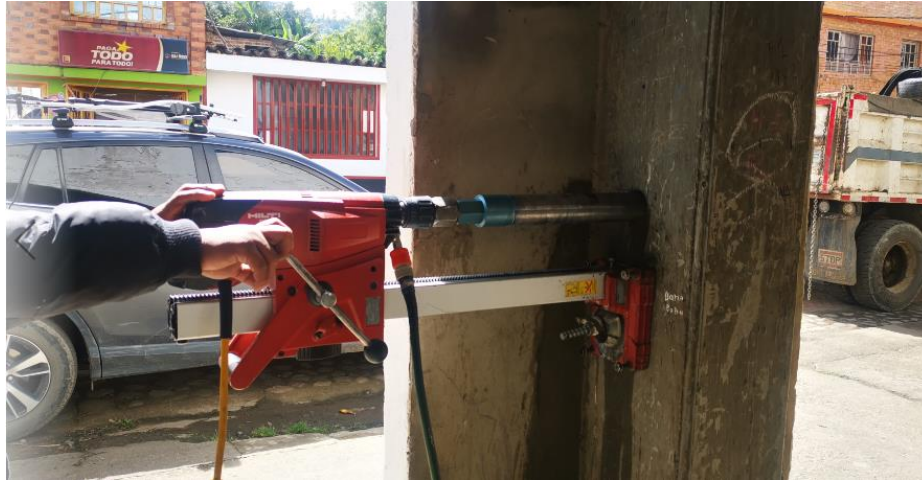
Fotografía 16. Extracción de núcleos – Columna 1 (cara lateral)

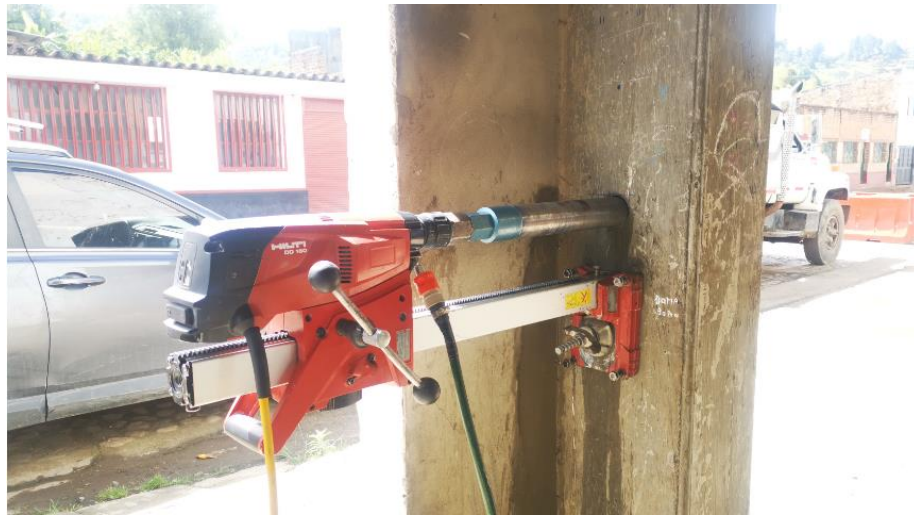
Fotografía 17. Extracción de núcleos – Columna 1 (cara lateral)

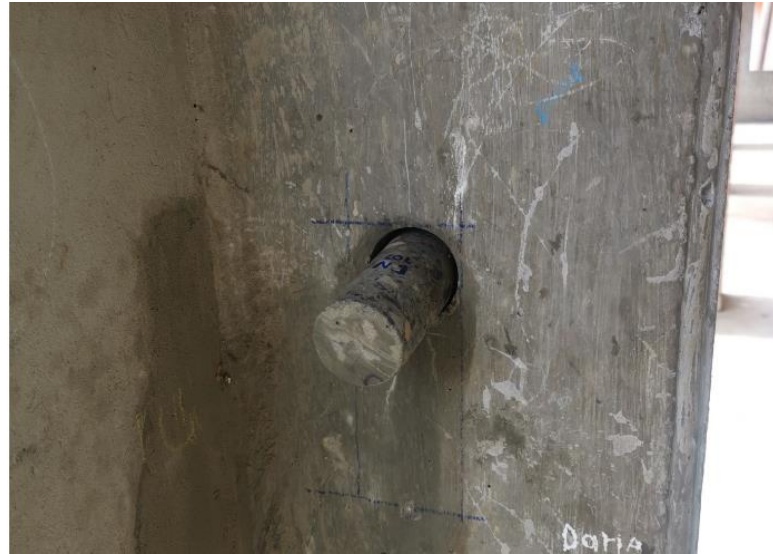
Fotografía 18. Extracción de núcleos, detalle de núcleo – Columna 1 (cara lateral)

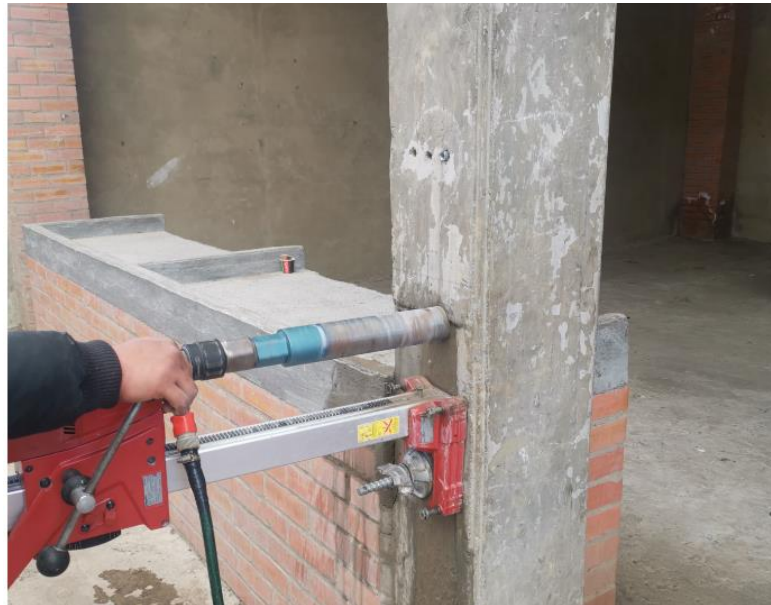
Fotografía 19. Extracción de núcleos – Columna 3 (cara lateral)

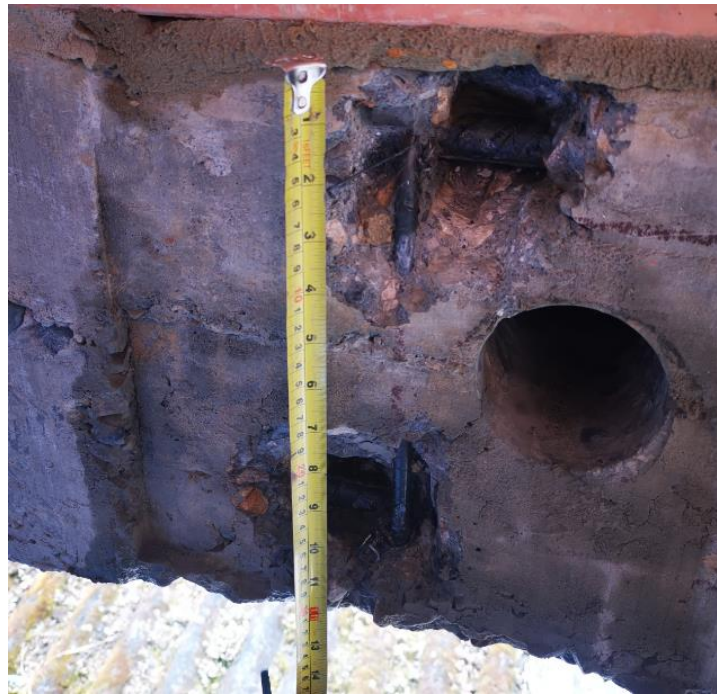
Fotografía 20. Extracción de núcleos – Viga (cara interior)

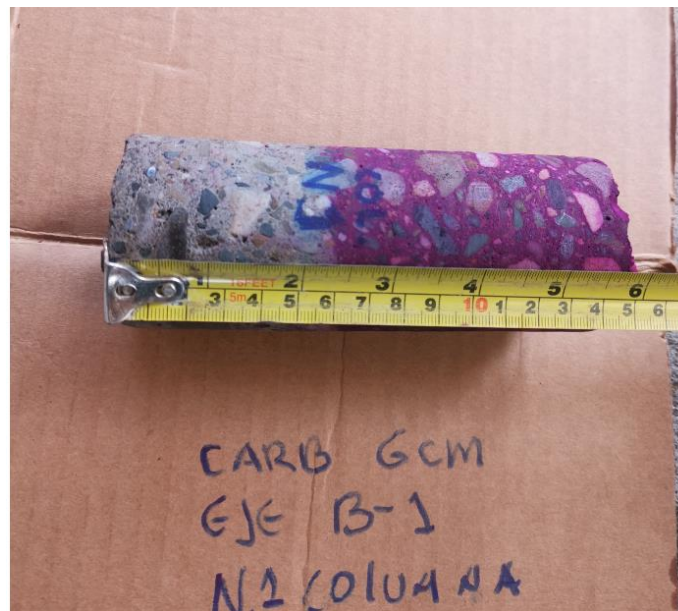
Fotografía 21. Medición de carbonatación – Columna 1

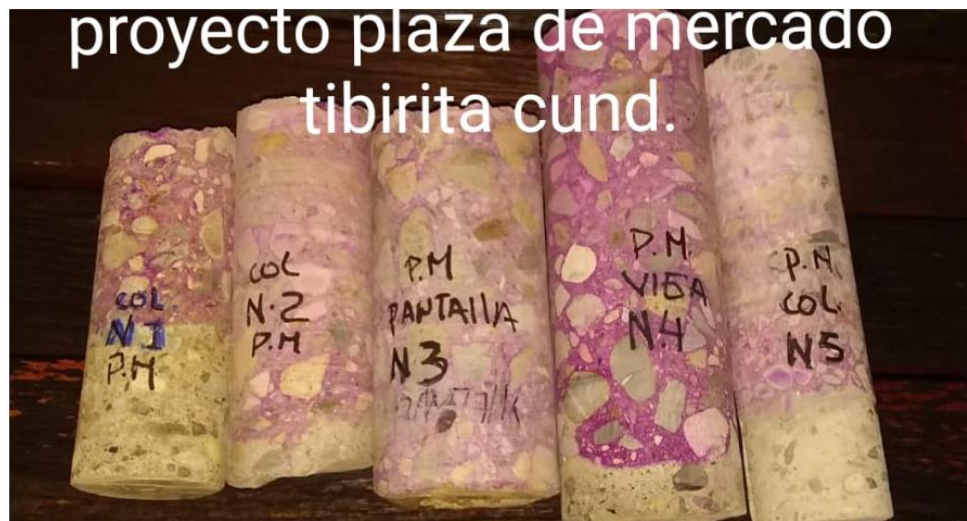
Fotografía 23. Medición de carbonatación – Columna 1, Columna 2, Columna 3, Pantalla y Viga

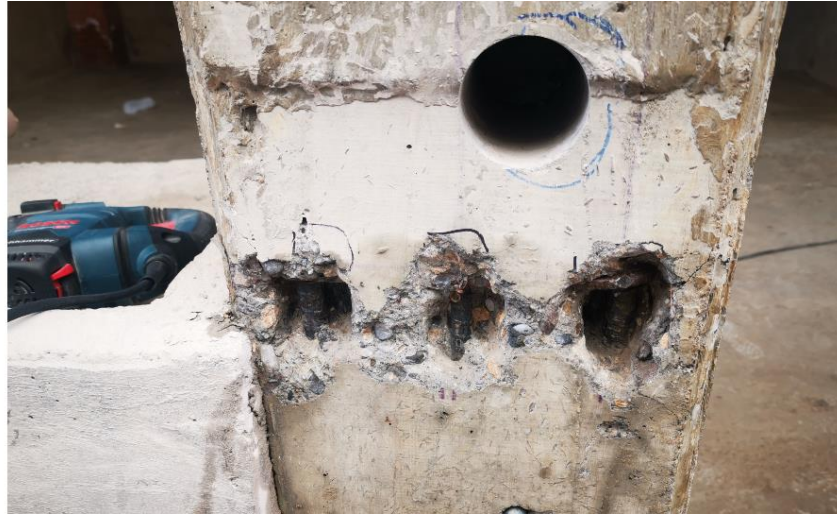
Fotografía 24. Regatas para verificación de refuerzo – Columna 3

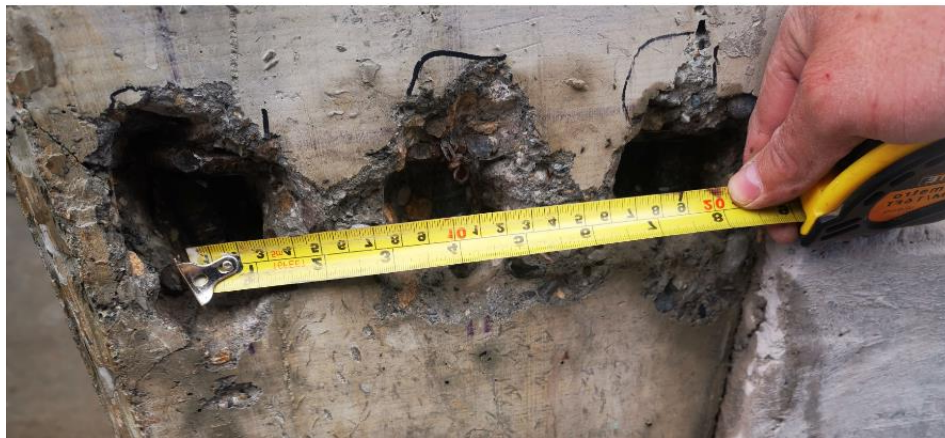
Fotografía 25. Distancia entre refuerzo vertical – Columna 3

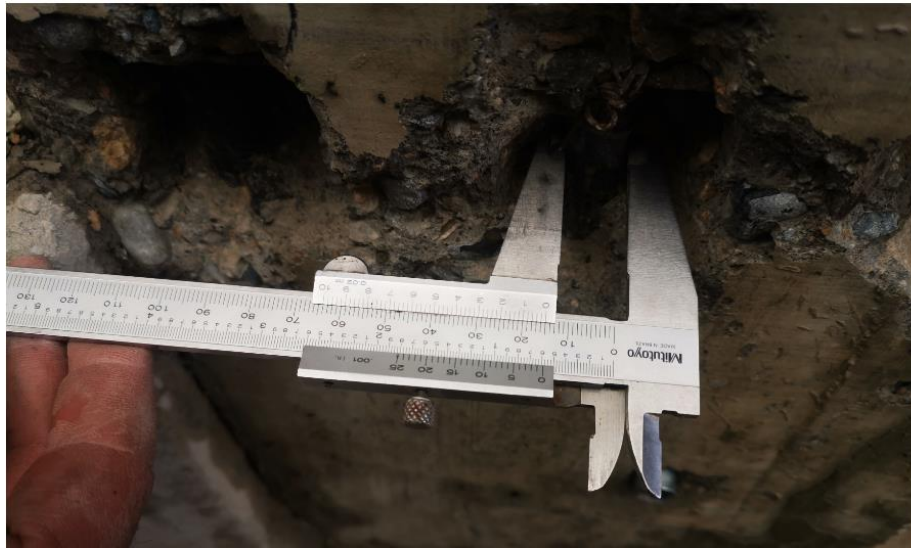
Fotografía 26. Medición diámetro refuerzo vertical intermedio – Columna 3

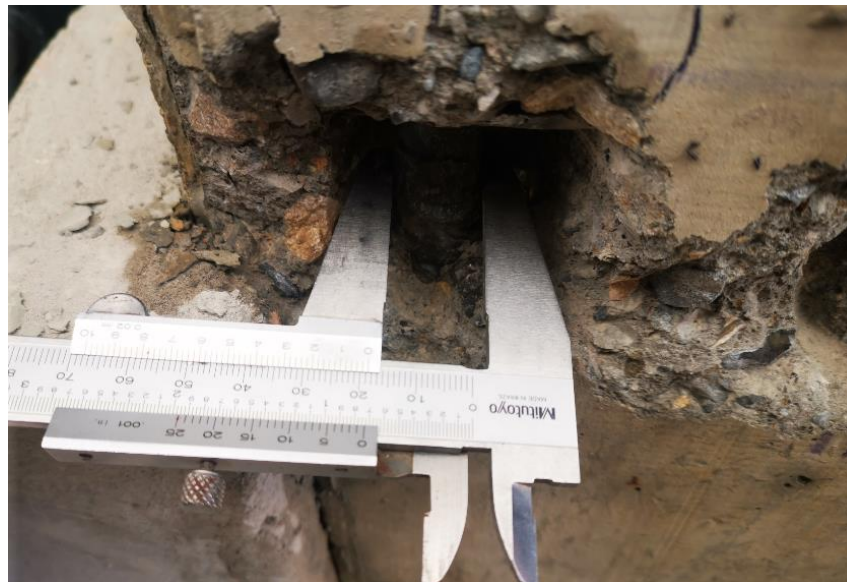
Fotografía 27. Medición diámetro refuerzo vertical extremo – Columna 3

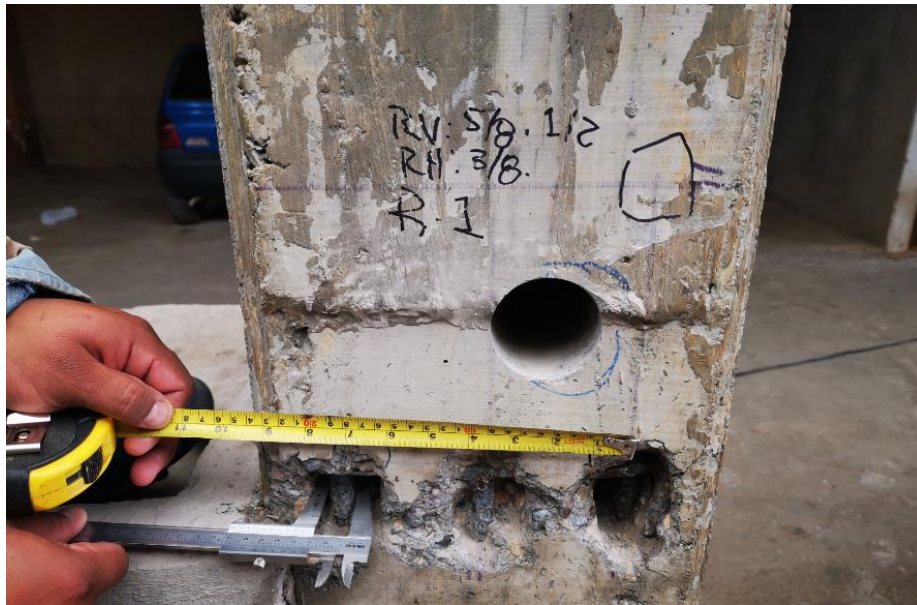
Fotografía 28. Medición general de diámetro refuerzo vertical y separación – Columna 3

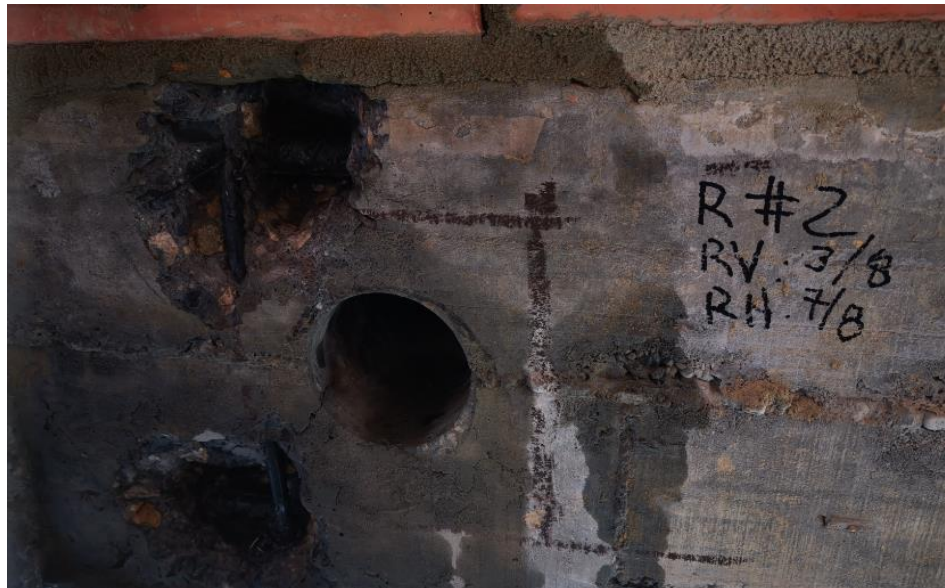
Fotografía 29. Regatas para verificación de refuerzo – Viga

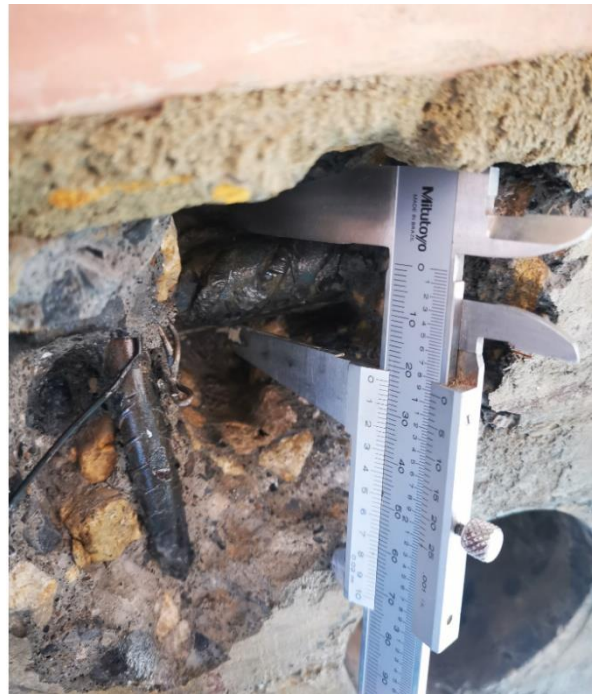
Fotografía 30. Medición diámetro refuerzo principal superior – Viga

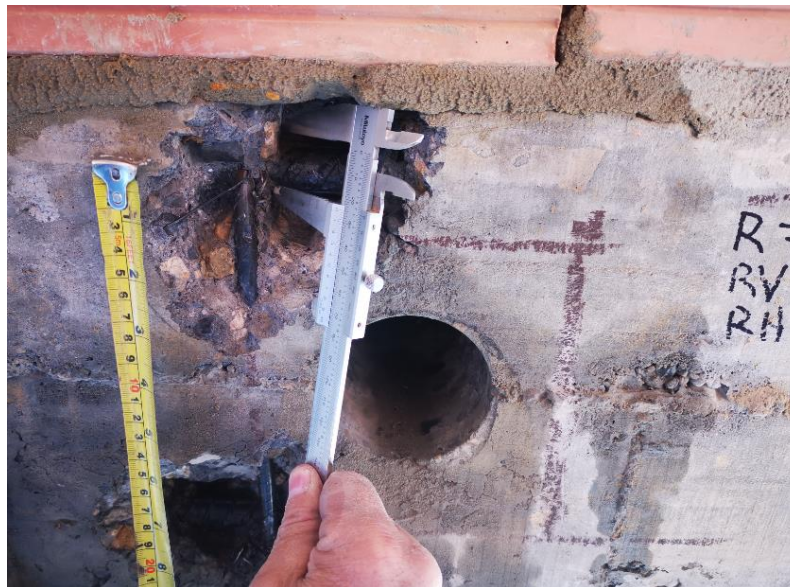
Fotografía 31. Medición separación refuerzo horizontal – Viga

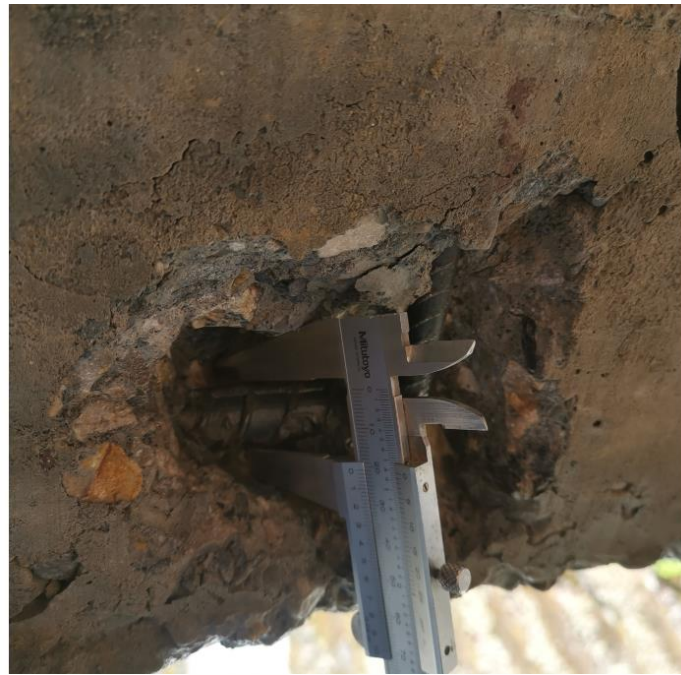
Fotografía 32. Medición diámetro refuerzo principal inferior – Viga

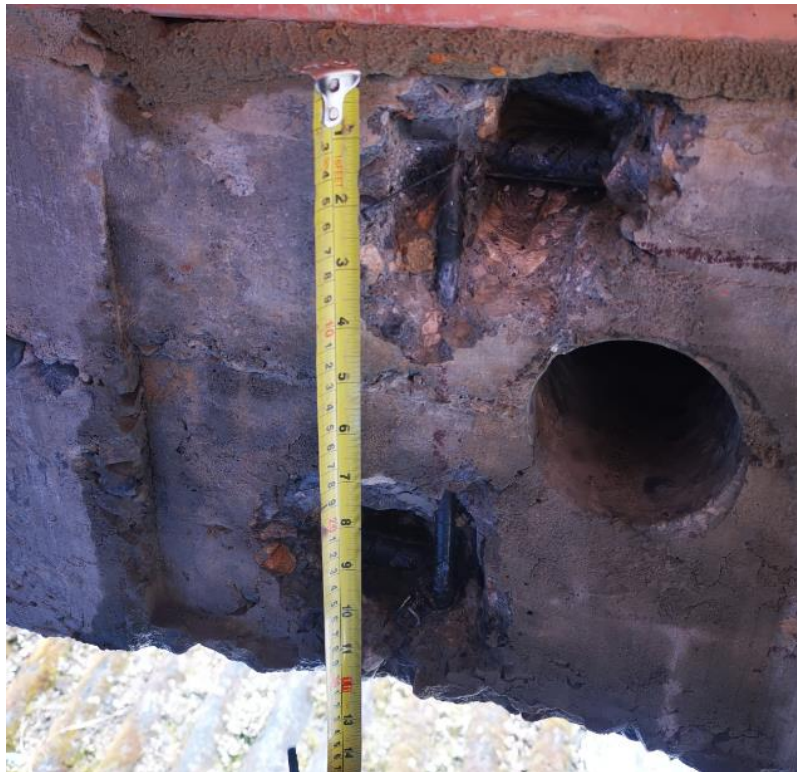
Fotografía 33. Medición distancia entre refuerzos superior e inferior – Viga

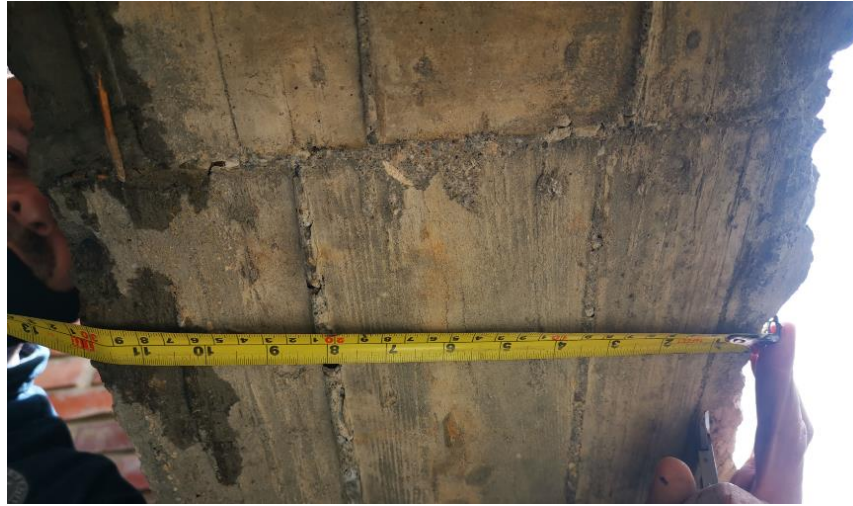
Fotografía 34. Medición de ancho de viga

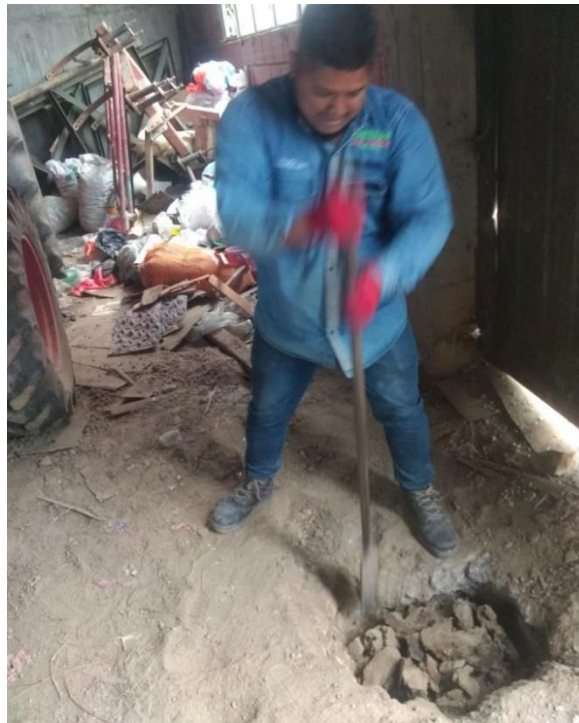
Fotografía 35. Inicio de ejecución apique junto a cimentación

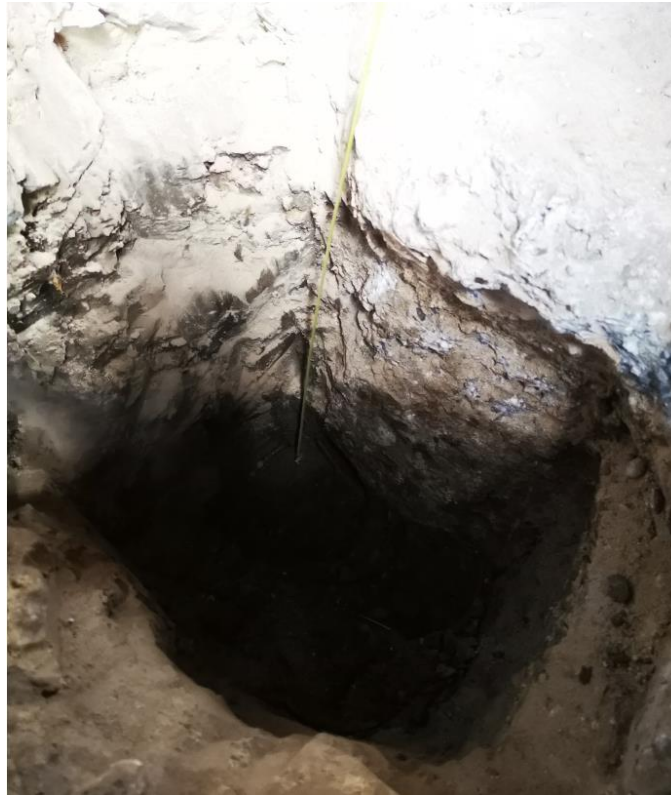
Fotografía 36. Detalle de apique junto a cimentación finalizado
