CARACTERIZACIÓN DE LA INFRAESTRUCTURA VIAL Y APOYO TÉCNICO EN
LA UNIDAD MUNICIPAL DE GESTIÓN DEL RIESGO DE DESASTRES DEL
MUNICIPIO DE TUNJA

UNIVERSIDAD SANTO TOMÁS SECCIONAL TUNJA
FACULTAD DE INGENIERÍA CIVIL
TUNJA
2025

PASANTÍA PARA OBTENER EL TÍTULO DE INGENIERA CIVIL

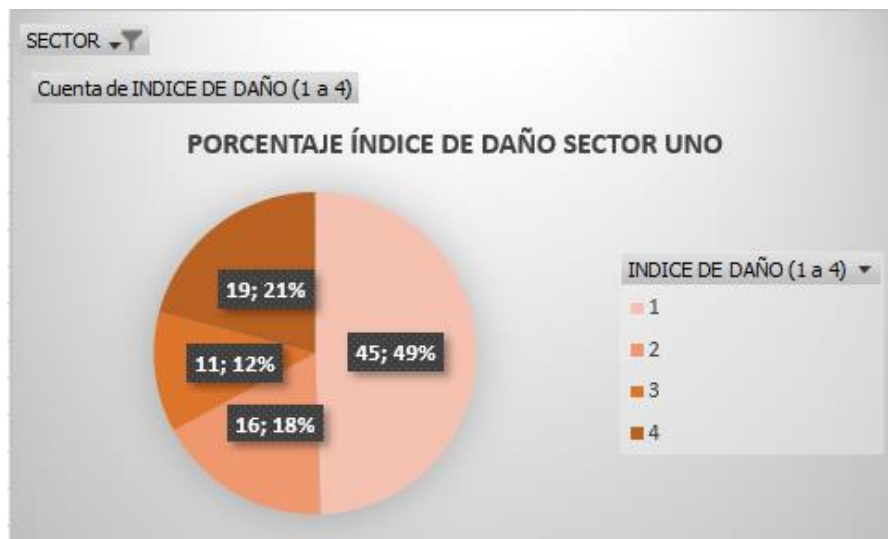
Figura 16. Porcentaje índice de daño sector uno.

cual representa casi la mitad del sector. Sin embargo, el 51% restante presenta distintos niveles de deterioro: un 18% presenta un estado medio con Transitabilidad aceptable, un 12% requiere intervención moderada y un 21% se clasifica con daño alto y requiere intervención urgente. Este último porcentaje es especialmente relevante, ya que indica que más de una quinta parte del sector presenta un deterioro significativo que afecta la funcionalidad y seguridad de la vía, por lo que se recomienda priorizar acciones correctivas en estas zonas. Véase figura 18.

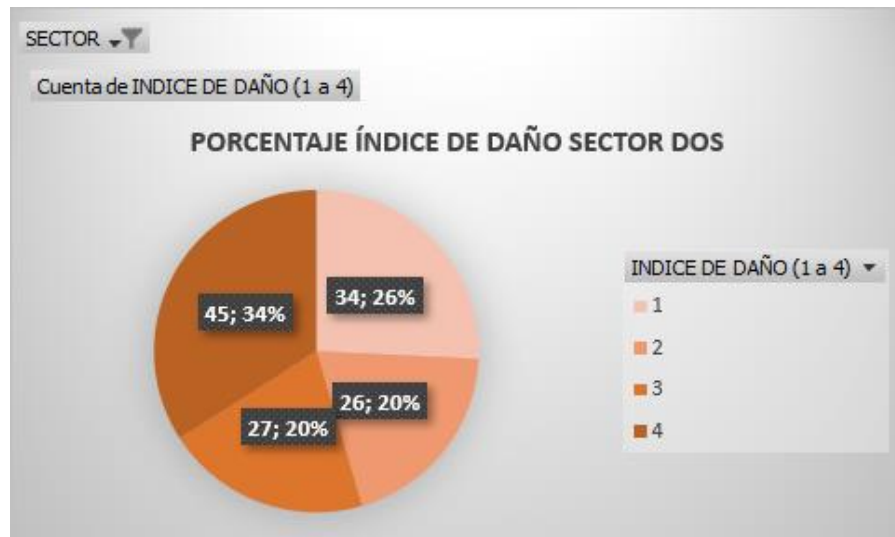
Figura 19. Porcentaje índice de daño sector dos.

Continuando con el sector dos (2) se logró inventariar el 90,44% del mismo. Este tenía una extensión de 23,67 kilómetros. Sólo el 26% de la vía se encuentra en buen estado, lo que indica una condición general menos favorable en comparación con el sector uno. El 20% presenta un estado medio con Transitabilidad aceptable, mientras que el otro 20% requiere intervención moderada. Lo más preocupante es que el 34% del sector se clasifica con daño alto, reflejando un deterioro significativo que demanda intervención urgente. Estos resultados evidencian la necesidad de priorizar trabajos de rehabilitación en este sector, especialmente en las áreas con mayor nivel de daño.

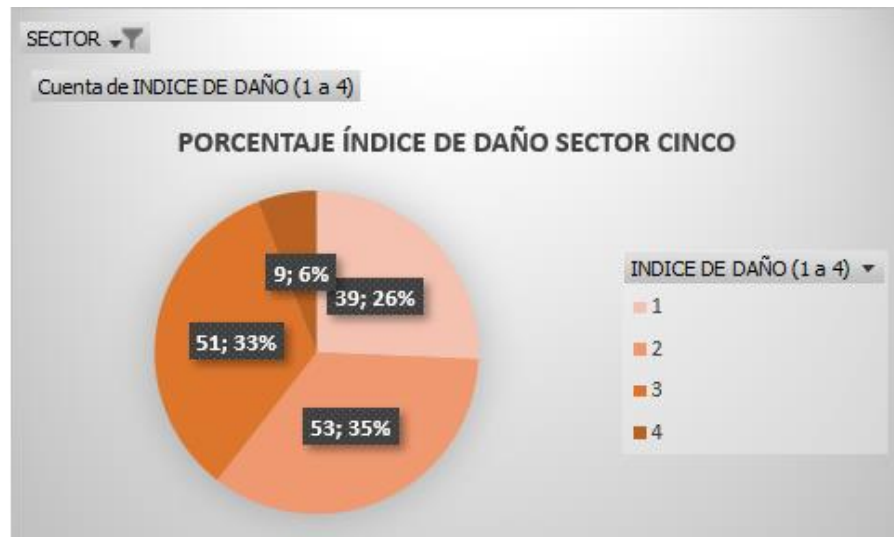
Figura 22. Porcentaje índice de daño sector cinco.

El último sector trabajado fue el cinco (5) inventariando su 100%, la longitud de este sector fue de 28,20 kilómetros. Se muestra que el 26% de la vía se encuentra en estado óptimo, mientras que el 35% presenta un estado medio con transitabilidad aceptable y un 33% requiere intervención moderada. A diferencia de los sectores anteriores, sólo el 6% presenta un daño alto que requiere intervención urgente, lo que indica que, aunque gran parte del sector necesita algún tipo de intervención, el deterioro severo es limitado. Esto sugiere que las intervenciones en este sector pueden centrarse en acciones preventivas y correctivas moderadas antes que el daño avance.

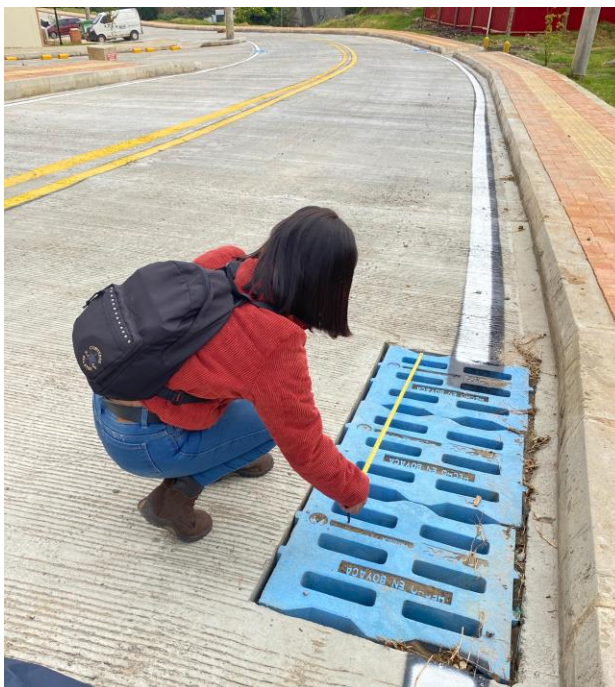
Figura 25. Inspección Torres del Parque.

El objetivo de esta actividad consistió en servir como interventoría en el proyecto **VIA TORRES DEL PARQUES BARRIO LA ESPERANZA**, cuyo objeto obedece a realizar ESTUDIOS Y DISEÑOS Y EJECUCIÓN DE OBRAS DE CONSTRUCCIÓN A MONTO AGOTABLE DEL URBANISMO PARA LOS ESPACIOS PÚBLICOS DE LA URBANIZACION TORRES DEL PARQUE- MUNICIPIO DE TUNJA BOYACÁ. La Secretaría de Infraestructura proporcionó el cuadro de cantidades y el plano récord. Se movilizó al sitio para realizar una inspección de los ítems contables en la obra. La metodología constaba en hacer la relación del cuadro de cantidades con lo existente en obra; se realizó la comprobación de ítems como longitud del sardinel, del bordillo, del adoquín, las áreas de pradización, tope llantas, sumideros, tapas de pozos, bancas en concreto, canecas y señalización.

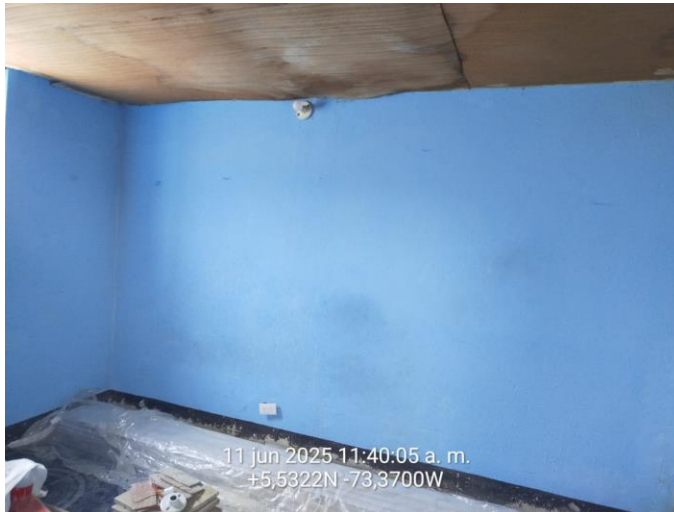
Figura 37. Muro con mantenimiento.

centímetros y cuenta con un espesor entre los 45 y 50 centímetros. La deformación parece haber agravado por la reciente aplicación de pañete y pintura en uno de los lados del muro, lo cual aumento la carga sobre una estructura posiblemente ya debilitada. Entre las posibles causas se incluyen la sobrecarga por mantenimiento, acumulación de humedad, ausencia de juntas de dilatación y deficiencias constructivas. Se recomienda suspender cualquier intervención adicional sobre el muro, monitorear la deformación y realizar una evaluación técnica mucho más detallada. Dependiendo del diagnóstico, se puede optar por reforzar el muro con elementos estructurales o, si está comprometida, proceder con su demolición controlada y reconstrucción con diseño adecuado.
