**Informe Patológico del Edificio Santa Cruz de Sotavento**

Universidad Santo Tomás  
Facultad de Ingeniería Civil  
Especialización en Patología de la Construcción

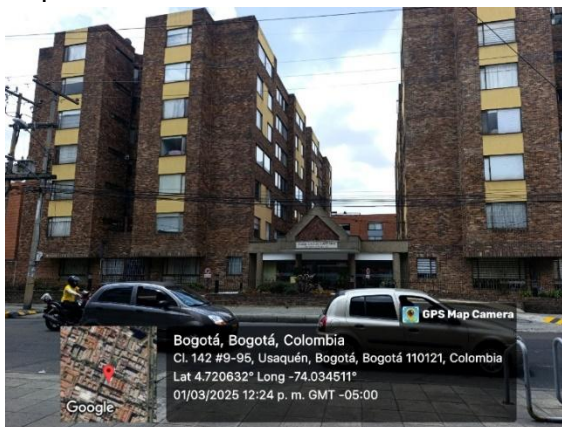
Ilustración 1. Fotografía de fachada del Edificio Santa Cruz de Sotavento  
Archivo: Fuente propia

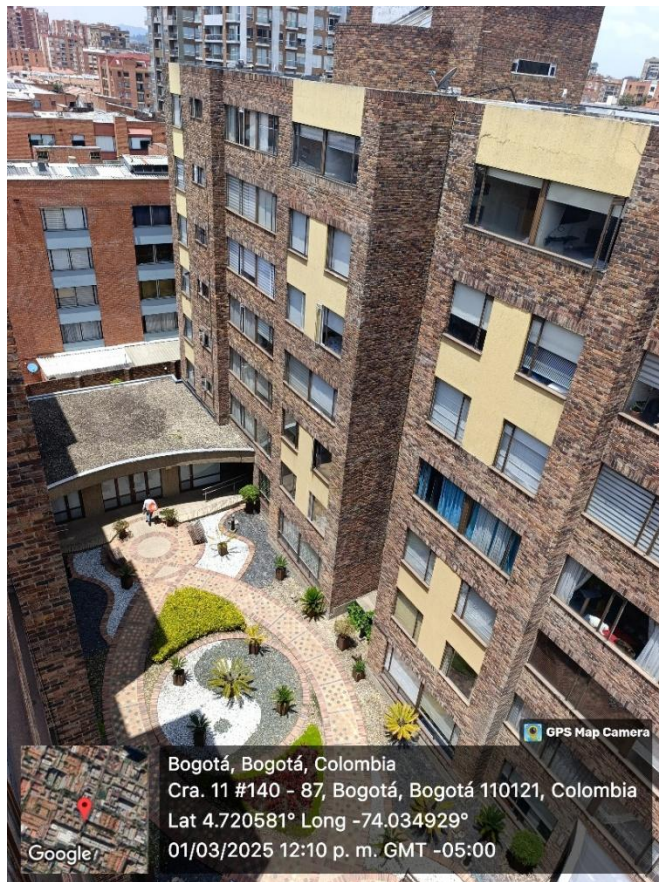
Ilustración 2 Fotografía interna de Edificio Santa Cruz de Sotavento  
Archivo: Fuente propia

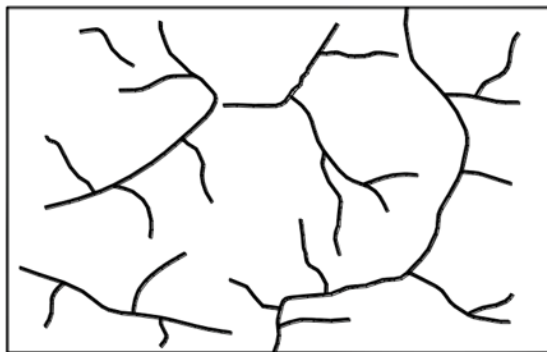
**FISURAS DE ATAQUE POR SULFATOS**

- Fisuras por posibles ataques de sulfatos: presencia de desprendimientos continuos por la sección de plataforma.

*Ilustración 15. Detalle de fisuras de ataque por sulfatos 1*  
*Archivo: Asociación Colombiana de Ingeniería Sísmica*

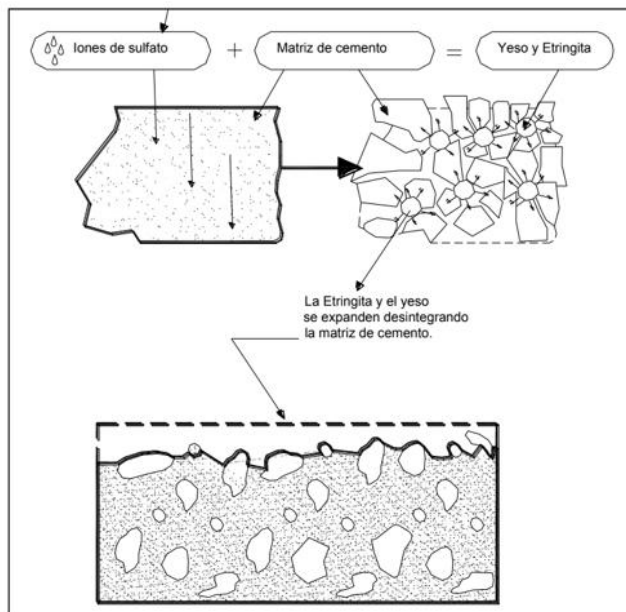
*Ilustración 17. Detalle de fisuras de ataque por sulfatos 2*  
*Archivo: Asociación Colombiana de Ingeniería Sísmica*

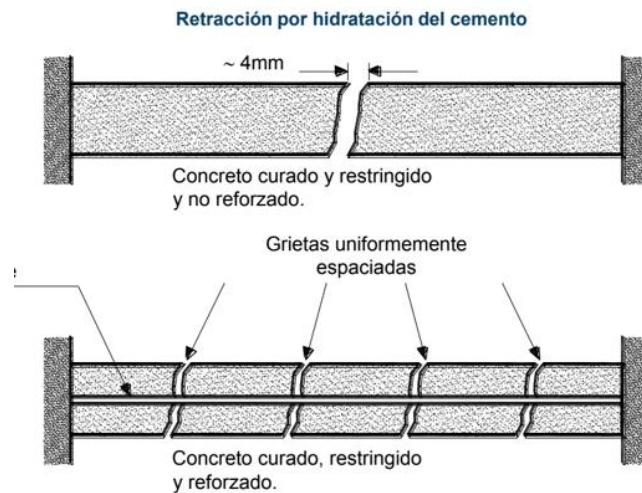
- Acciones fisio-químicas: Se presenta fisuración y grietas de suelos de concreto por posible retracción por hidratación en sección de sótano, muros estructurales en sección de sótano y fisuración en muro no estructural por fachada.

*Ilustración 21. Detalle de retracción por hidratación del cemento*  
*Archivo: Asociación Colombiana de Ingeniería Sísmica*

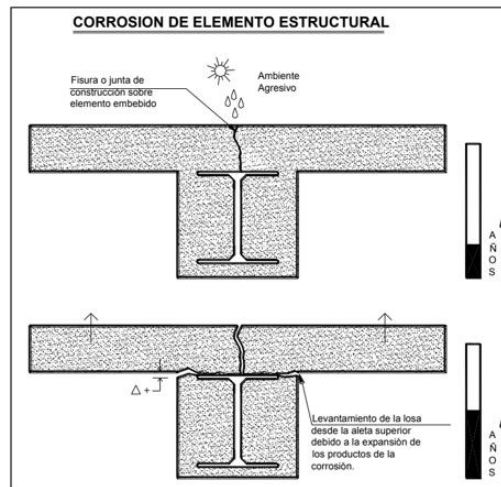
- Corrosión Galvánica: Presencia de fisuraciones por plataforma a nivel 0, causando filtraciones por medio ambiente

*Ilustración 25. Detalle de corrosión de elemento estructura*  
*Archivo: Asociación Colombiana de Ingeniería Sísmica*

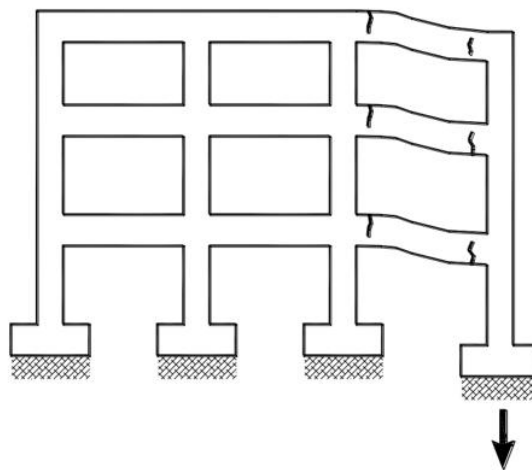
**FISURACION POR ASIENTO DE COLUMNA DE FACHADA**

- Acción fisio-químicas: Por movimientos de cimentaciones, el edificio presenta desplazamientos laterales con grados de inclinación hacia la parte externa de cada unidad estructural

*Ilustración 28. Detalle de fisuración de columna de fachada*  
*Archivo: Asociación Colombiana de Ingeniería Sísmica*

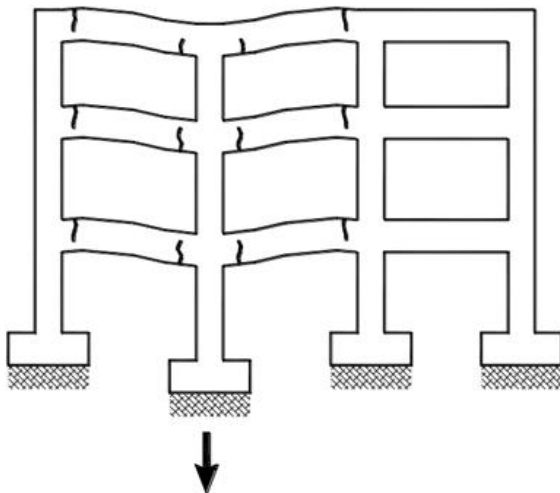
**FISURACION POR ASIENTO DE COLUMNA INTERMEDIA**

*Ilustración 29. Detalle de fisuración de columna intermedia*  
Archivo: Asociación Colombiana de Ingeniería Sísmica

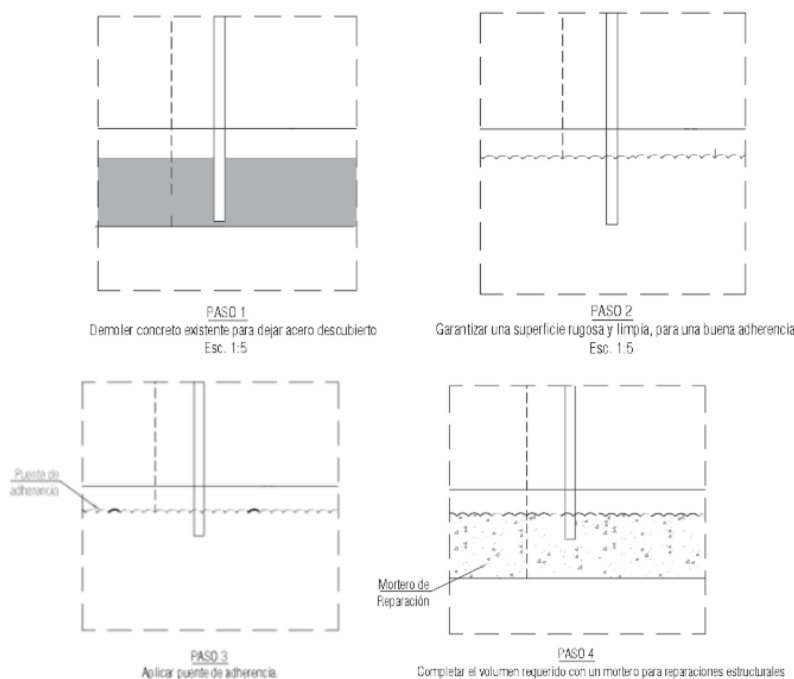
*Ilustración 33. Detalle de proceso de reparación*  
*Archivo: Manual de reparaciones*

1. **Remoción del concreto deteriorado:** Todo el concreto suelto o contaminado debe ser removido mecánicamente hasta exponer el acero en su totalidad, garantizando la eliminación de los productos de corrosión visibles.
2. **Tratamiento del acero de refuerzo:**
  - Se debe limpiar el acero mediante métodos mecánicos (cepillado, arenado) o químicos, asegurando una superficie metálica limpia.
  - Aplicar inhibidores de corrosión o convertidores específicos, seguidos de imprimaciones epóxicas protectoras (Medeiros & Helene, 2009).
3. **Reparación del concreto:**
  - Restituir el volumen con morteros de reparación estructurales compatibles con el concreto original y de baja permeabilidad, aplicados en capas según especificación técnica.
  - En el siguiente esquema se presenta una alternativa secuencial para la reparación de las zonas donde se perdió volumen de concreto.
