ESTUDIO PATOLÓGICO Y PROPUESTA DE INTERVENCIÓN AL EDIFICIO –
BODEGA UBICADO EN LA CRA 4C No. 30-10 IBAGUE-TOLIMA

ESPECIALIZACION EN PATOLOGIA DE LA CONSTRUCCION

2018

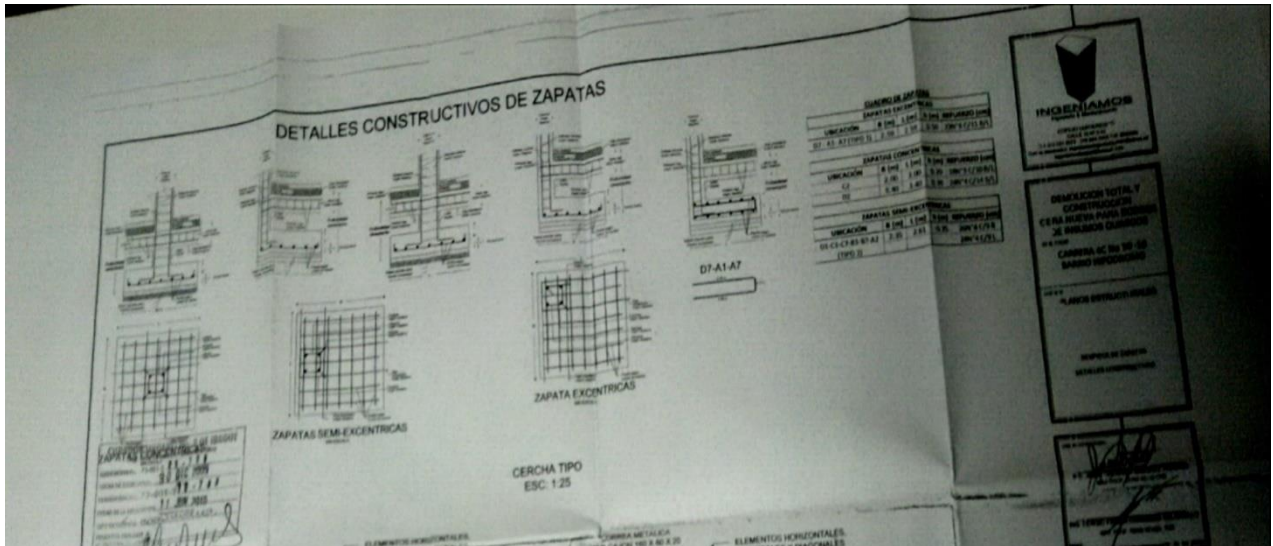
Ilustración 4 Diseño Zapatas aprobado (Fuente Propietario)

Zapatas de medidas que varían entre 3.40x3.40 (1und) + tipo 1 de 2.59x2.59 (3 un) +tipo 2 de 2.35x2.61 (6 un)+ 2.00x2.00 (1 un), también las vigas de cimentación de 0.45 x 0.45 en los ejes B-C-D-2 + 0.40X0.40 en el eje A.
