**ESTUDIO PATOLÓGICO A LA LOSA DE ENTREPISO DE LA
PLATAFORMA DE PARQUEADEROS ADOSADOS A LOS
BLOQUES 1-2-3-4 DEL CONJUNTO RESIDENCIAL LAGOS DE
CÓRDOBA UBICADO EN LA CL 117 D NO 57-96 EN LA
CIUDAD DE BOGOTÁ**

Universidad Santo Tomás

Especialización en Patología para la Construcción

Bogotá, Agosto de 2016

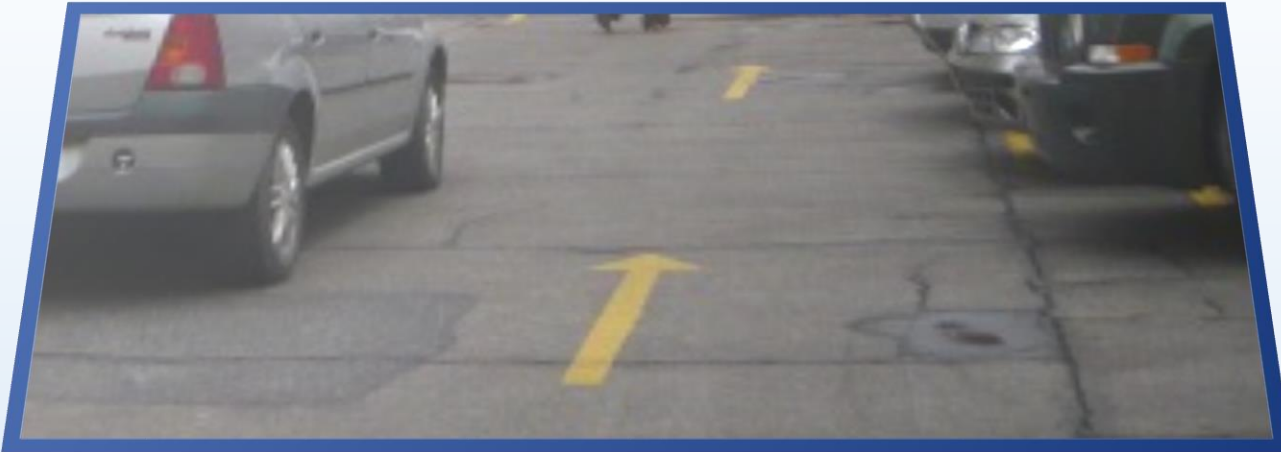
Este fenómeno se va acrecentando a medida que pasa el tiempo debido a que el agua, el oxígeno y el gas carbónico, contaminantes ambientales y los cambios atmosféricos van deteriorando el concreto y el refuerzo de la estructura, produciendo fenómenos como la carbonatación y la corrosión, enfermedades lentas y progresivas que deterioran las estructuras lentamente, hasta llevarlas al colapso, si no se hace el correctivo a tiempo.

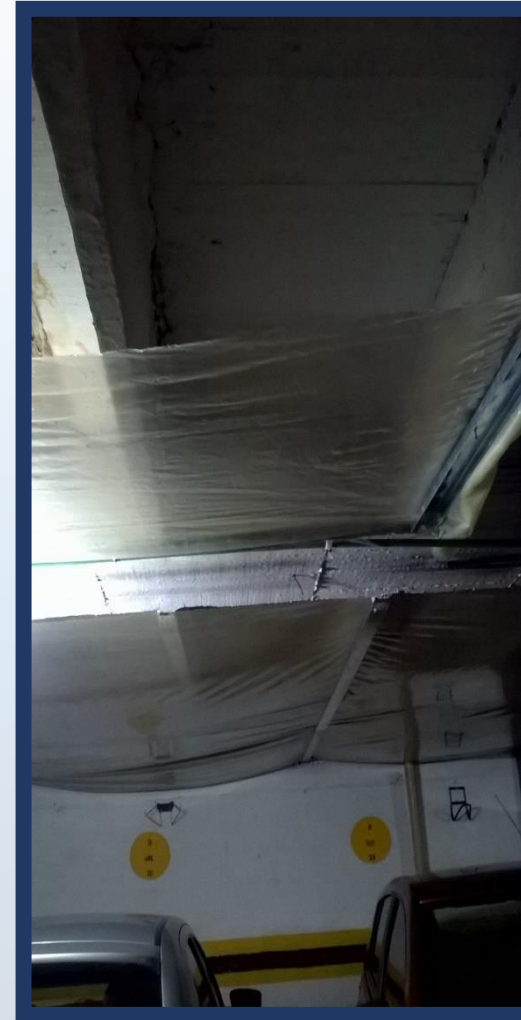
El conjunto residencial en su mayoría presenta problemas de fisuras que están generando filtraciones producto de las aguas lluvias, debido a la percolación de agua por toda la placa expuesta.

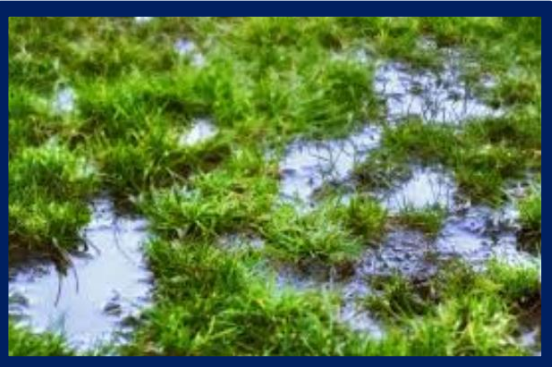
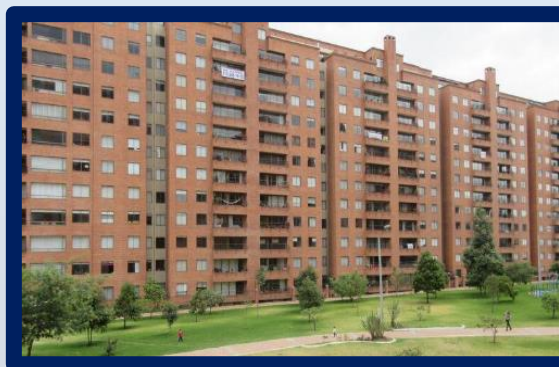
Es de anotar que la plantilla de la placa en su proceso constructivo no fue dilatada de acuerdo a lo querido en el ACI 302- Guide for Concrete Floor and Slabs on Grade- situación que afecta el desempeño de las placas si no se realiza bajo la norma.

Así mismo, al tratarse de una losa que está expuesta al intemperismo es necesario la modulación para que exista la posibilidad la liberación de esfuerzos ocasionadas por alabeo térmico, actividad que de acuerdo a los procedimientos debe realizarse una vez se termine la fundida de la losa; entre las 8 a 12 horas después del vaciado, se evidencia en el recorrido que dichas dilataciones no fueron realizadas en la losa estructural, y tampoco en la carpeta de asfalto que colocaron posterior.
