Estudio Patológico Para Intervención Predio La Ninfa Corregimiento Altagracia Municipio de Pereira

Universidad Santo Tomás  
Facultad de Ingeniería Civil  
Especialización en Patología de la Construcción  
2026

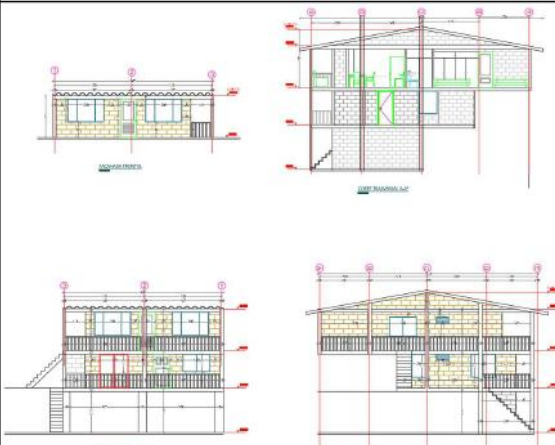
| UNIVERSIDAD SANTO TOMÁS<br>PRIMER CLAUSTRO UNIVERSITARIO DE COLOMBIA | | FACULTAD DE CIENCIA Y TECNOLOGÍAS ESPECIALIZACIÓN EN PATOLOGÍA DE LA CONSTRUCCIÓN | |
|---|--|---|---|
| <p>La edificación se compone de tres niveles de la siguiente manera: Primer piso, ubicado en el nivel -4.60, con unas dimensiones de 9.11m de ancho y una longitud de 6.25m, piso en tierra, sin muros divisorios. Segundo piso, ubicado en el nivel -2.10, con unas dimensiones de 9.11m de ancho y una longitud de 9.33m; llama la atención la corta altura de entre piso, se dispone en este nivel únicamente una habitación con baño privado, carece de acabados, muros en ladrillo a la vista y piso en concreto, escaleras en concreto con geometría irregular y evidentes elementos contaminantes de guadua embebidos en el concreto. Tercer piso, ubicado en el nivel 0.00, con unas dimensiones de 9.11m de ancho y una longitud de 12.18m, se disponen 4 habitaciones, una de ellas con baño privado, un baño social, sala, comedor cocina, balcón perimetral en forma de L, muros en ladrillo a la vista, piso en cerámica. Cubierta a dos aguas en asbesto cemento, apoyada en perfilera metálica.</p> | | LOCALIZACIÓN / COORDENADAS | |
