PROCEDIMIENTO CONSTRUCTIVO COLUMNAS:

Proyecto:
AVANCE TPI VULNERABILIDAD SÍSMICA
Localización:
localidad de suba Autopista norte calle 134 y la avenida Niza
Bogotá - Colombia

Contenido:
PLANTA LOCALIZACIÓN DE COLUMNAS, DETALLES Y PROCESO CONSTRUCTIVO
Archivo: plano localizacion de lesiones.dwg

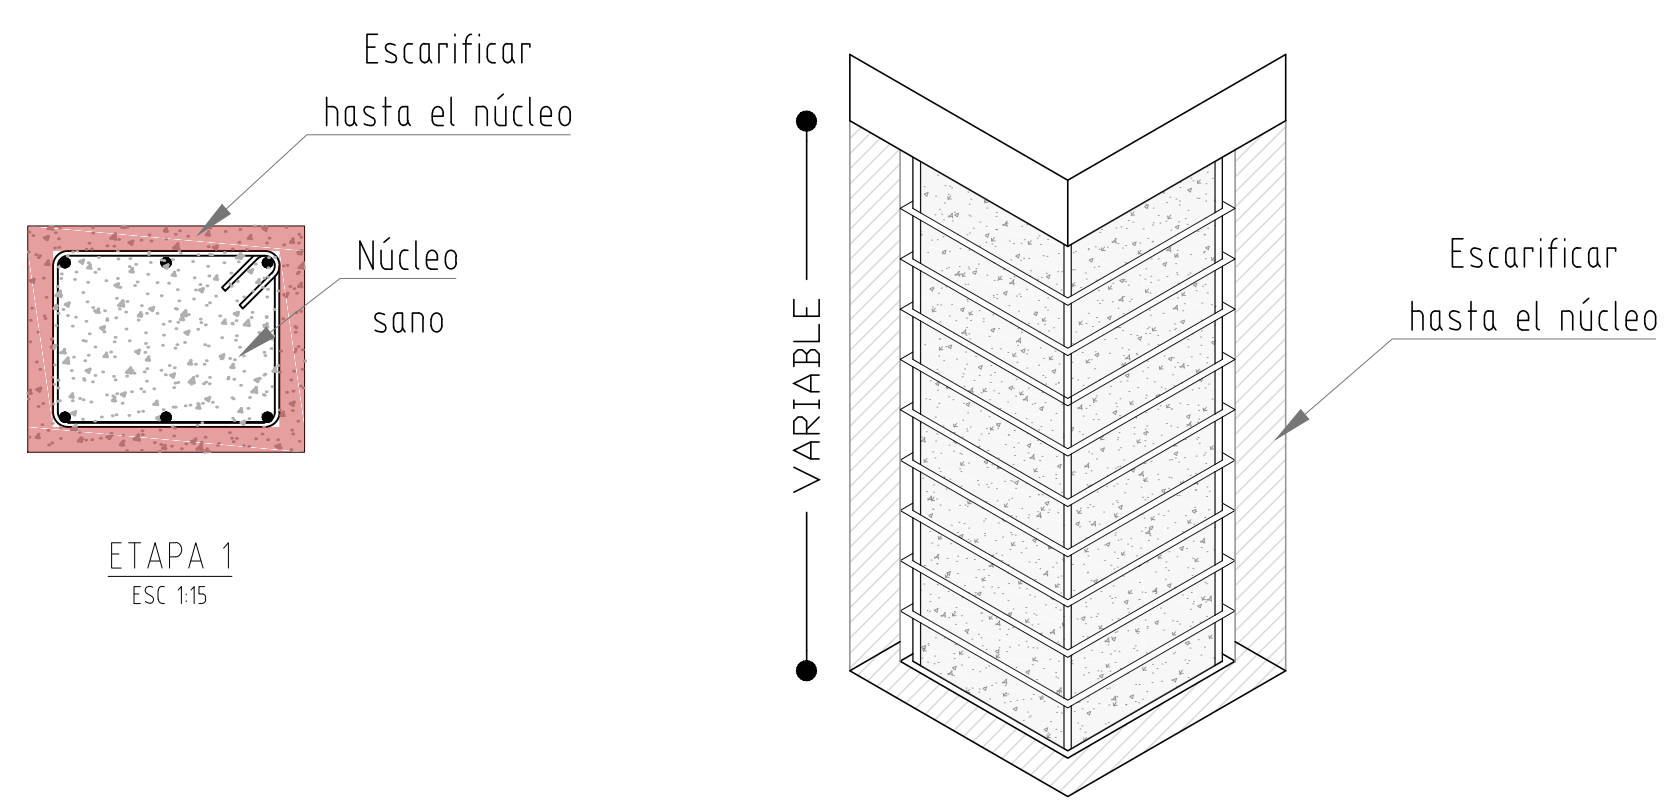
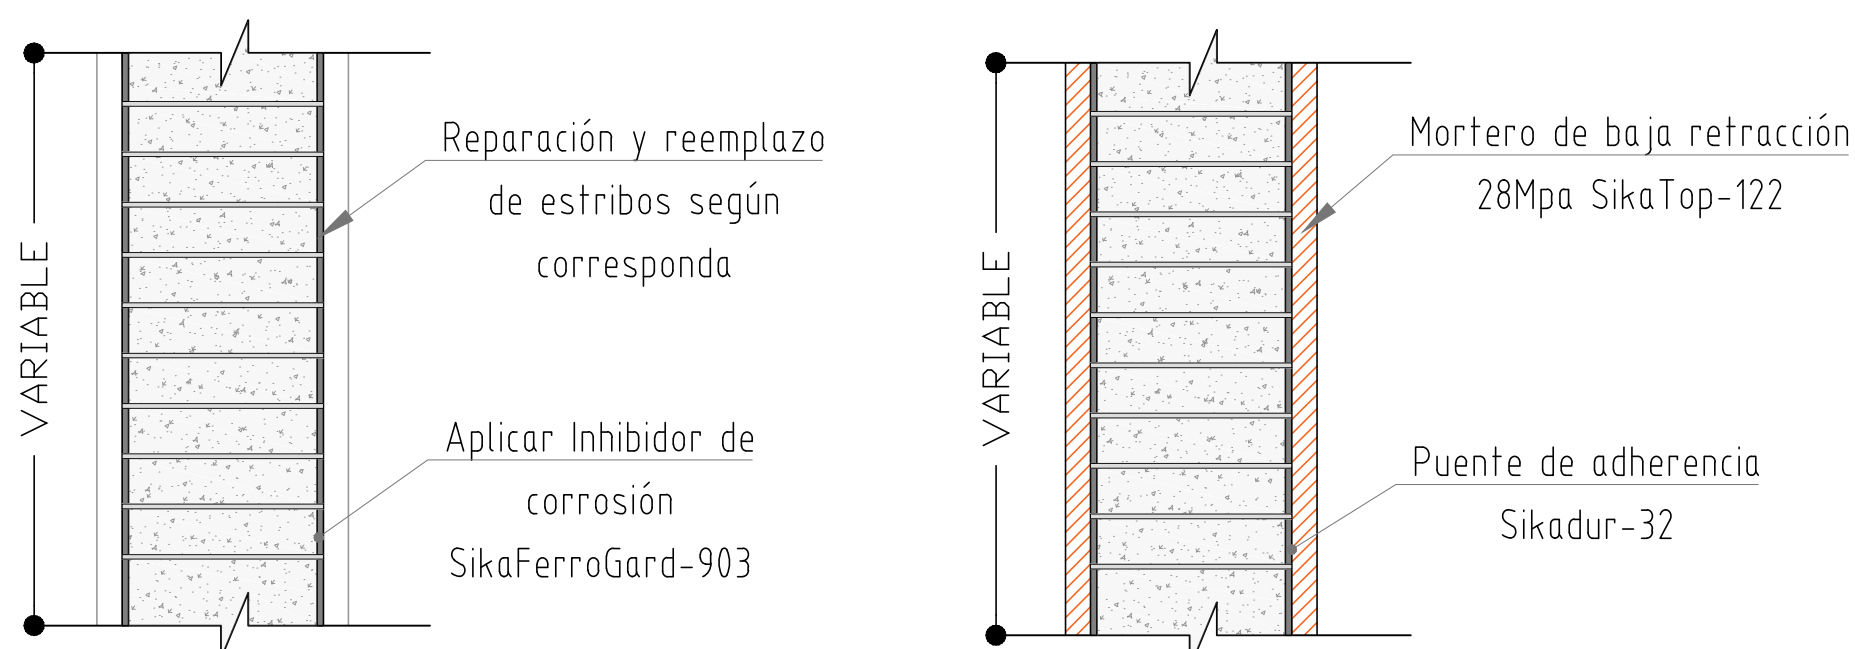
1. Una vez realizada la limpieza general del elemento estructura a intervenir, se debe verificar el estado del acero de refuerzo y núcleo de concreto.
2. Los estribos o flejes por ser los más expuestos, presentan un estado de degradación alto, por ende se deben reemplazar las unidades que sean necesarias, se establece una cuantía de refuerzo en la cantidades de obra la cual puede fluctuar según el caso.

1. Preparación y limpieza de sustrato: Esta actividad consiste en la escarificación perimetral de las columnas afectadas, dicha intervención debe tener una altura mínimo de 1.0m, se debe hacer con chorro de agua y mecánicamente con taladro rotoperforador con Bujarda, según las características del recubrimiento de concreto que se encuentre.

4. Se deberá retirar todo el recubrimiento perimetral de las columnas, hasta tener el acero de refuerzo principal expuesto y hasta una profundidad donde el núcleo de concreto confinado de la columna sea visible.

5. Limpiar toda la superficie por medio de chorro de aire comprimido y remoción de la corrosión del acero de refuerzo por medio de cepillado manual.

3. Una vez realizadas reparación en barras por pérdida de sección, aplicar 3 capas de inhibidor de corrosión según ficha técnica, sobre toda la superficie de acero de refuerzo expuesta. Se sugiere (Sika FerroGard-903) o similar.

5. Debido al pequeño espesor de recubrimiento se recomienda pañetar la superficie con un mortero de reparación y de baja retracción que se debe instalar según ficha técnica, hasta alcanzar las dimensiones iniciales de la sección transversal de la columna. Se sugiere (SikaTop®-122).

6. El Curado debe ser húmedo por 7 días o dos manos de adhesivo de base acrílica (membrana de curado) aplicadas con pistola, brocha o rodillo inmediatamente después de descimbrar.
