| Ficha Patologica. AGRUPACIÓN LA SULTANA | | | | | <b>UNIVERSIDAD SANTO TOMÁS</b><br>PRIMER CLAUSTRO UNIVERSITARIO DE COLOMBIA<br>PATOLOGÍAS DE LA CONSTRUCCIÓN. | |
| No. FICHA | 1 | CALIFICACIÓN Y DIAGNÓSTICO FUNCIONAL | | | LOCALIZACIÓN | |
| | | | | | CALLE 131A # 53B-91 BOGOTÁ D.C | |

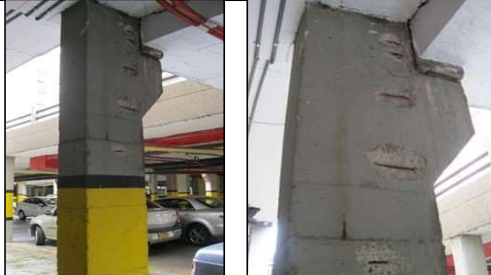
| Corrosión por oxidación previa, producto del contacto del acero con agua, el agua ha llegado hasta el refuerzo debido a la humedad constante y a los bajos recubrimientos en concreto del acero de refuerzo. | | | | Realizar mantenimiento de pinturas e inspecciones periódicas | | |

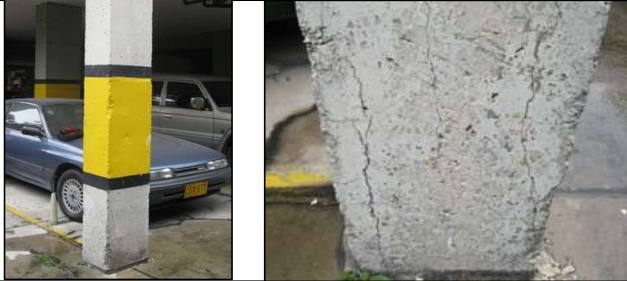
| Corrosión por oxidación previa | | | | Elemento expuesto a condiciones ambientales.<br>Recubrimiento en concreto existente de 31 mm, no cumple norma.<br>Posibilidad de concreto con baja resistencia y posible carbonatación. | | |
| Corrosión por oxidación previa, producto del contacto del acero con agua, el agua ha llegado hasta el refuerzo debido a la humedad constante y a los bajos recubrimientos en concreto del acero de refuerzo. | | | | Realizar mantenimiento de pinturas e inspecciones periódicas | | |

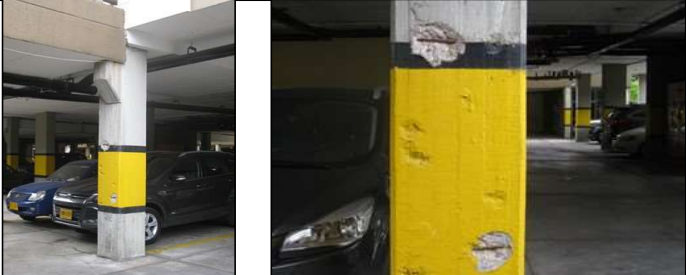
| Corrosión por oxidación previa | | | | Elemento expuesto a condiciones ambientales.<br>Recubrimiento en concreto existente de 14 mm, no cumple norma.<br>Posibilidad de concreto con baja resistencia y posible carbonatación. | | |
| Corrosión por oxidación previa, producto del contacto del acero con agua, el agua ha llegado hasta el refuerzo debido a la humedad constante y a los bajos recubrimientos en concreto del acero de refuerzo. | | | | Realizar mantenimiento de pinturas e inspecciones periódicas | | |

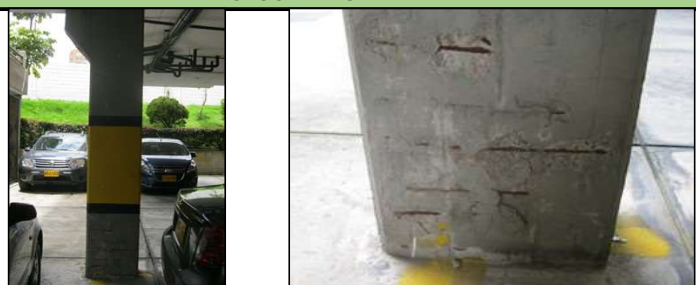
| Corrosión por oxidación previa, producto del contacto del acero con agua, el agua ha llegado hasta el refuerzo debido a la humedad constante y a los bajos recubrimientos en concreto del acero de refuerzo. | | | | | | | | | |

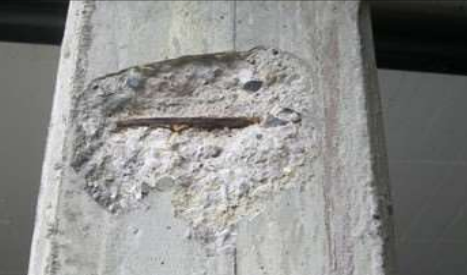
| Corrosión por oxidación previa, producto del contacto del acero con agua, el agua ha llegado hasta el refuerzo debido a la humedad constante y a los bajos recubrimientos en concreto del acero de refuerzo. | | | | Realizar mantenimiento de pinturas e inspecciones periódicas | | |

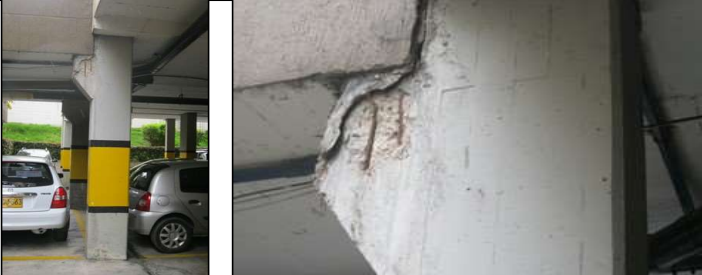
| Corrosión por oxidación previa, producto del contacto del acero con agua, el agua ha llegado hasta el refuerzo debido a la humedad constante y a los bajos recubrimientos en concreto del acero de refuerzo. | | | | Realizar mantenimiento de pinturas e inspecciones periódicas | | |
