## **ESTUDIO PATOLOGICO CONJUNTO RESERVA DE LOS LAGOS**

### **INFORME**

**UNIVERSIDAD SANTO TOMÁS**  
**ESPECIALIZACION EN PATOLOGIA DE LA CONSTRUCCION**  
**2023**

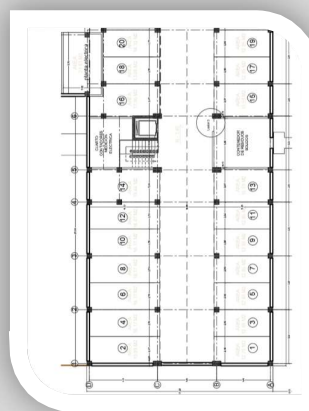
*Ilustración 15.- localización puerta de residuos sólidos*

**Descripción de la lesión:** Lesión química de corrosión

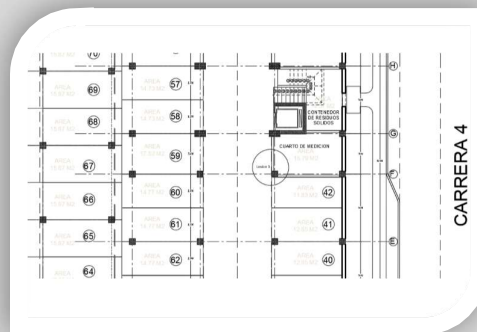
*Ilustración 17.- localización puerta de cuarto de medición*

*Ilustración 16.- Corrosión puerta cuarto de medición lesión 3*

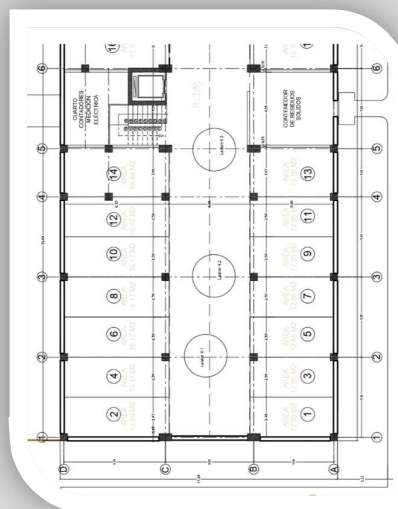
*Ilustración 23.- Localización lesiones indirectas 4.1-4.2-4.3*

**Descripción de las lesiones:** Se encuentran lesiones indirectas en elementos de la estructura que corresponden a malos procesos contractivos del proyecto, estas lesiones han sido cubiertas con mortero para evitar la exposición de los aceros.

**Localización de las lesiones:** Las lesiones se encuentran ubicadas a lo largo de toda la estructura, principalmente en la zona del semisótano, se desconoce si en el resto del edificio se encuentran mas lesiones de este grupo, debido a que el edificio se encuentra ocupado por los residentes y además, en el resto del edificio las vigas se encuentran tapadas por cielorraso tipo drywall.

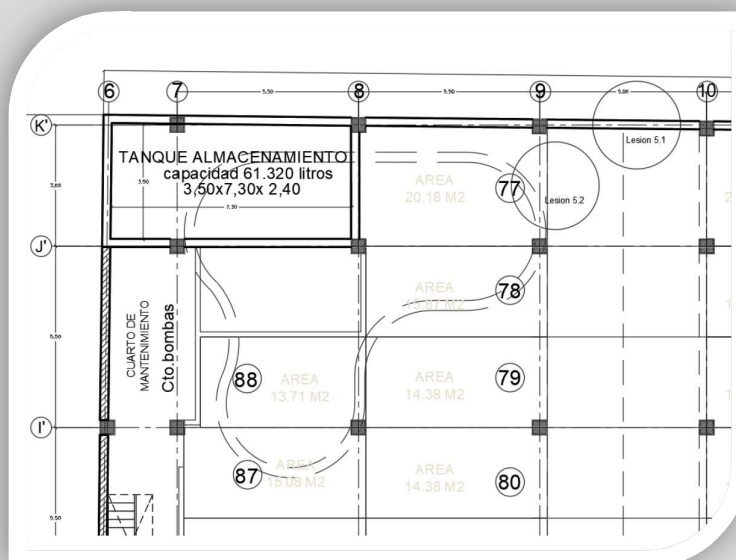
*Ilustración 27.- localización de lesiones 5.1 y 5.2*

**Descripción de la lesión:** Existen lesiones químicas tipo eflorescencias.

**Localización de la lesión:** Las lesiones se encuentran ubicadas en la zona de influencia del tanque de almacenamiento de agua y de la piscina afectando los muros de contención y estructura del edificio, todo esto en el semisótano, entre los ejes horizontales I y K' y verticales 6 y 10.

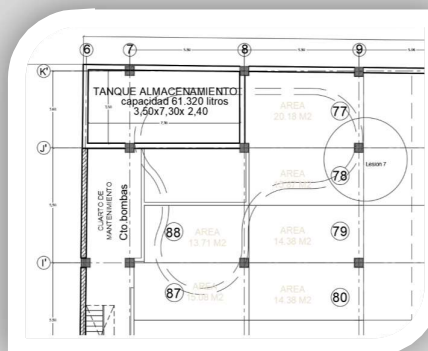
*Ilustración 35.- localización lesión 7*

*Ilustración 34.- lesión 7 química por presencia de agentes químicos.*

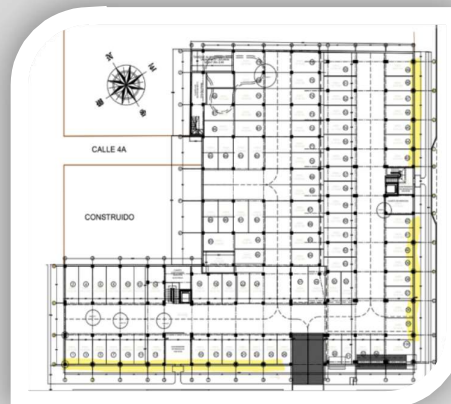
*Ilustración 37.- localización lesión 7*

*Ilustración 36.- lesión 8 presencia de efecto columna corta*

Es importante resaltar que, aunque aún no existen lesiones por esta razón existe una gran probabilidad de ocurrencia de lesiones a causa de la presencia del efecto de columna corta cuando el edificio enfrente a sollicitaciones de fuerzas laterales.

- Grupo 2, Lesiones Futuras: Durante la auscultación del paciente se encontró la presencia del efecto de columna corta en las columnas del semisótano, esto se presenta por la mala concepción del proyecto arquitectónico al buscar dar aire y luz natural desde el exterior del edificio a los parqueaderos que se encuentran ubicados en esta zona, además, de que el diseñador estructural realiza el diseño sin percatarse del posible problema.

Para contrarrestar el problema de columna corta se propone la generación del aislamiento entre el muro de contención y la columna, teniendo presente que el muro debe quedar correctamente sujetado para evitar el volcamiento ante un evento sísmico, esta dilatación se podrá realizar por medio de equipos de corte del concreto.

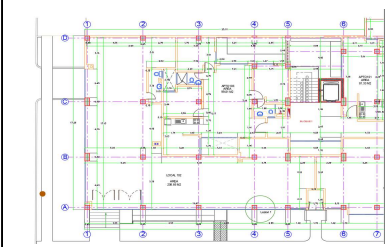
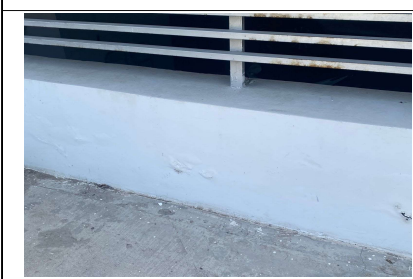
| 10. LESSON | 3 |

| DESCRIPCION DE LA LESION | la lesión se ubica en algunas puertas y ventanas de carpintería metálica a lo largo de todo el edificio. |
