**Trabajo Profesional Integrado**

**Identificación de Lesiones Patológicas de la Construcción, del Mecanismo de Falla Estructural y Recomendaciones de Reforzamiento de la Casa de la Cultura la Palma-Cundinamarca**

Facultad de Ciencias y Tecnología Universidad Santo Tomas

18 de junio del 2020

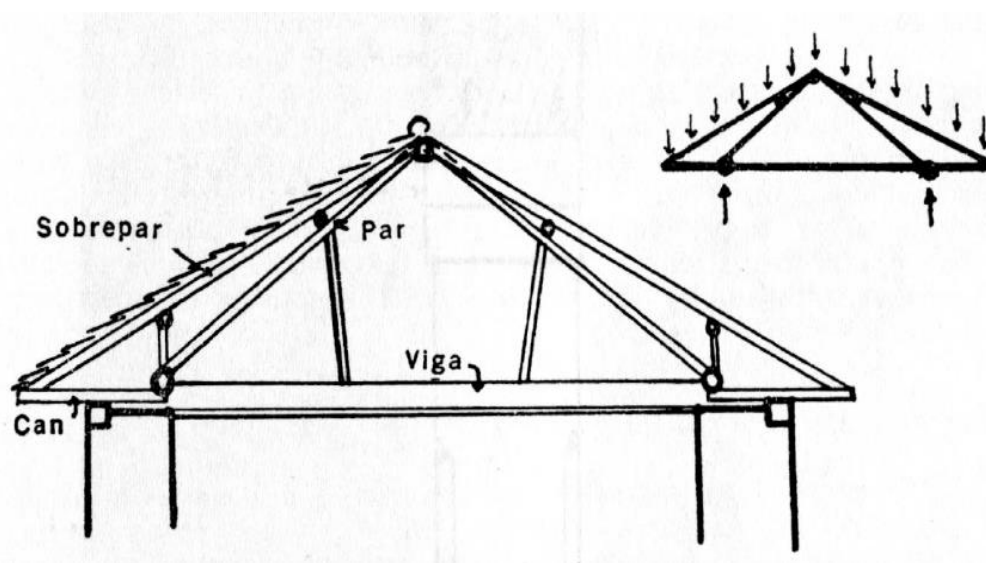
Figura 9 Sistema de Armadura de Cubierta. Fuente: (Corradine, 2008)

3. Generación continua y permanente de humedad y pudrición de la madera del sistema de armadura de madera de soporte de la cubierta, en especial de los nudos inferiores de la misma en el tirante o viga.
4. Fractura del elemento inferior tirante o viga de la armadura de madera en el nudo afectado.
5. Caída de la cubierta sobre el entrepiso dos generando una sobrecarga inmediata e instantánea.
6. Colapso secuencial e inmediato del entrepiso, con caída sobre el primer piso, arrastrando parte de los muros internos de soporte en adobe, del primer y segundo piso.
7. Generación de una exposición incontrolada de la estructura de madera remanente a los efectos ambientales que aumentan la velocidad de degradación del material iniciando una nueva secuencia de falla en otros lugares de la edificación.

La estructura de la armadura presenta las siguientes características particulares:

- No hay sobrepar. Solo par y es en madera rolliza.
- El can esta embebido en el muro de adobe de la fachada principal y lo sobrepasa.  
Además, está por debajo del tirante inferior o viga. Es una madera aserrada.
- La viga o tirante en unos casos es una madera rolliza, en otros casos aserrada.
- Los montantes son en guadua, rolliza o aserrada.
- Las uniones en los nudos y traslapos son con puntillas de hierro.
- El sistema tiene un apoyo intermedio.
- El par superior es más grande en sección transversal que los demás elementos, en especial el tirante inferior.
- El sistema de armadura no es una cercha, no se forman triángulos de estabilidad con deformación controlada.

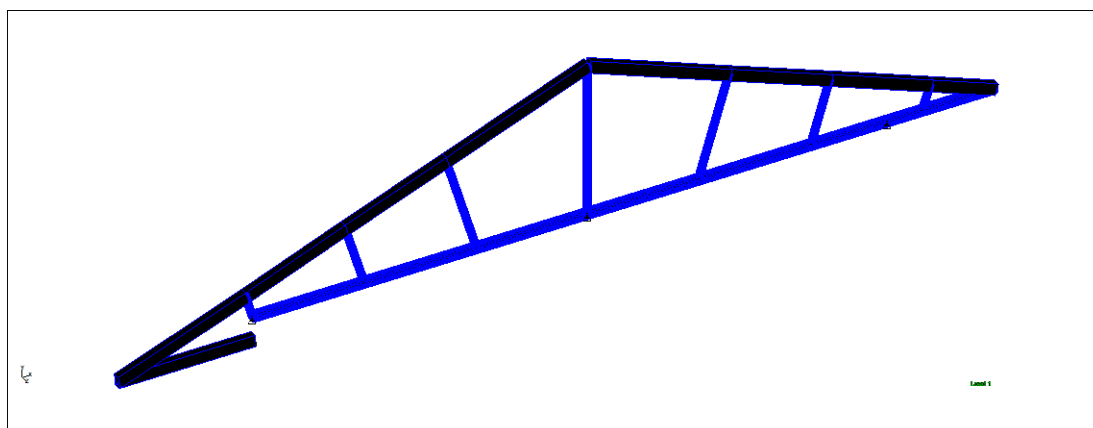
*Figura 12* Cubierta Original. Fuente: Elaboración propia con Software STAAD.Pro Design of the Structure.

“Degradación del módulo de elasticidad longitudinal y del módulo de corte o rigidez del sector cercano al nudo denominado como “A”, en el tirante inferior”

Se realizó un modelo plano simplificado del sistema de cubierta original, representando las secciones transversales, distancias entre elementos, características del material estructural y de las cargas por pesos propio, sobreimpuestas y por carga viva.
