**TRABAJO PROFESIONAL INTEGRADO II – TPI**

**ESTUDIO PATOLÓGICO EN LA CASA DE GOBIERNO DEL MUNICIPIO DE  
SALGAR (ANTIOQUIA)**

**Especialización en Patología de la Construcción**

**2023**

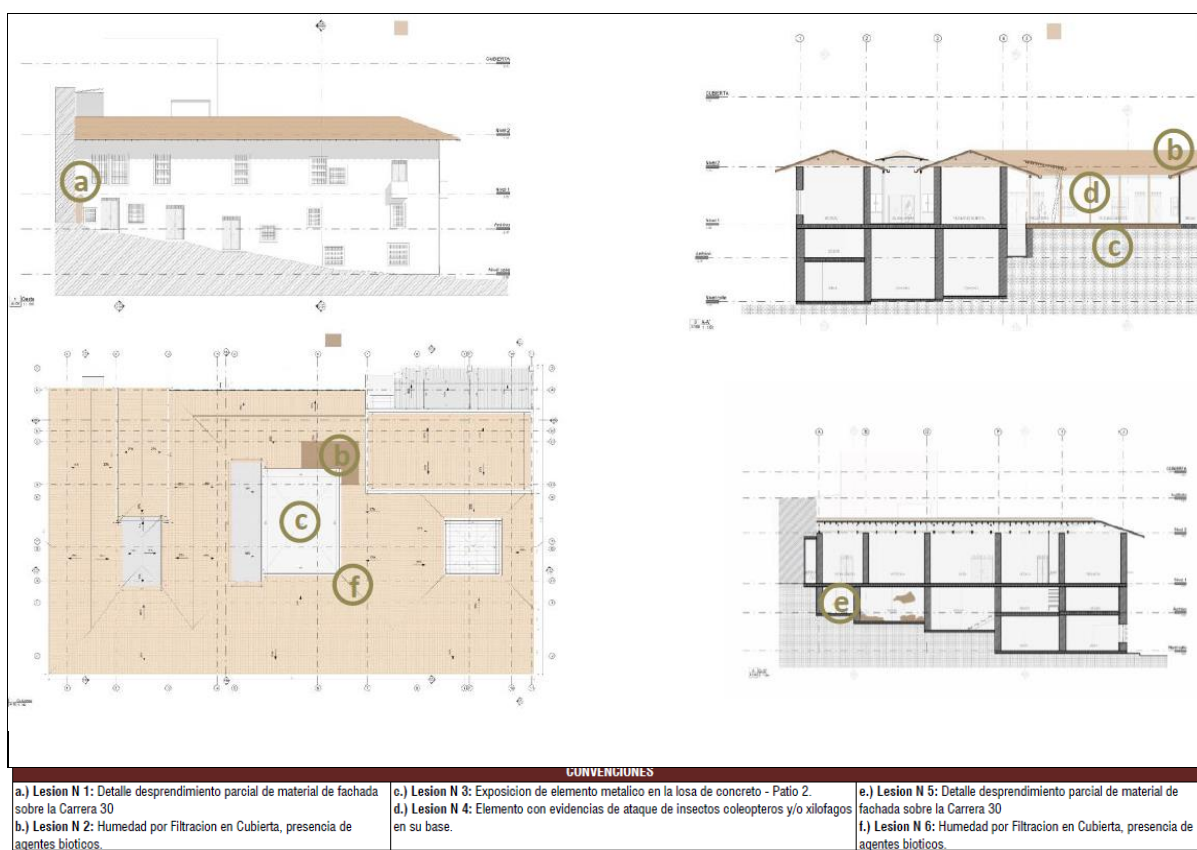
Figura 45: Plano General de Lesiones- Caso de Estudio – Casa de Gobierno - Salgar

Estas lesiones se producen debido a la falta de métodos constructivos eficientes y un mantenimiento adecuado en la edificación, lo cual impide una evacuación efectiva de la precipitación, como resultado, se han observado diversas manifestaciones de daños, como filtraciones y acumulaciones de agua, que han ocasionado una variedad de lesiones, a continuación se localizan en el plano general de lesiones:

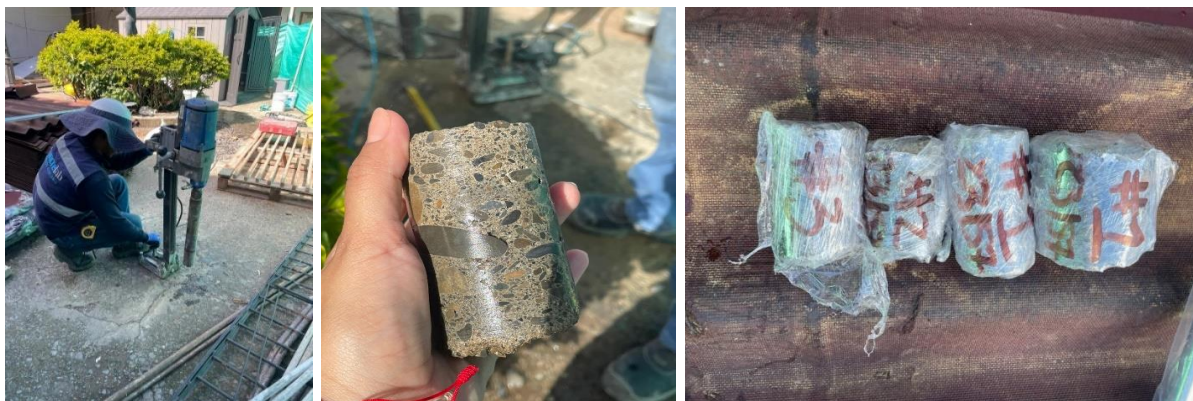
**Figuras 63, 64 y 65:** Extracción de núcleos de concreto 3'' in situ – Patio Principal - Casa de Gobierno de Salgar - Antioquia

Se realiza con el objetivo de obtener información detallada sobre la calidad y la integridad del material, contribuyendo así a la gestión efectiva del mantenimiento y la preservación a largo plazo de la infraestructura. (Patio Principal)

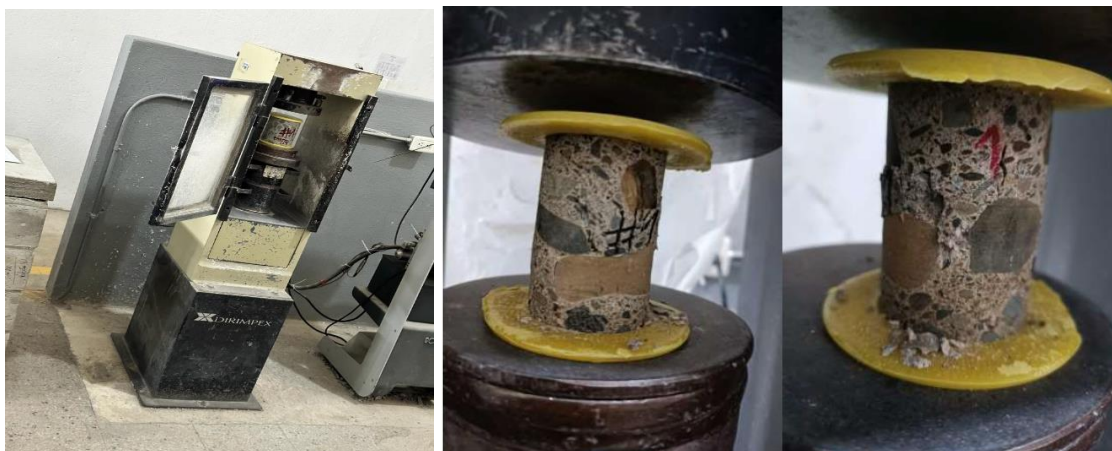
**Figuras 66, 67 y 68:** Procedimiento Ensayo Compresión de núcleos de concreto 3'' – Casa de Gobierno de Salgar - Antioquia

Este ensayo se llevó a cabo con el objetivo principal de evaluar la resistencia del material y su capacidad para soportar cargas compresivas de la placa de concreto del patio principal.

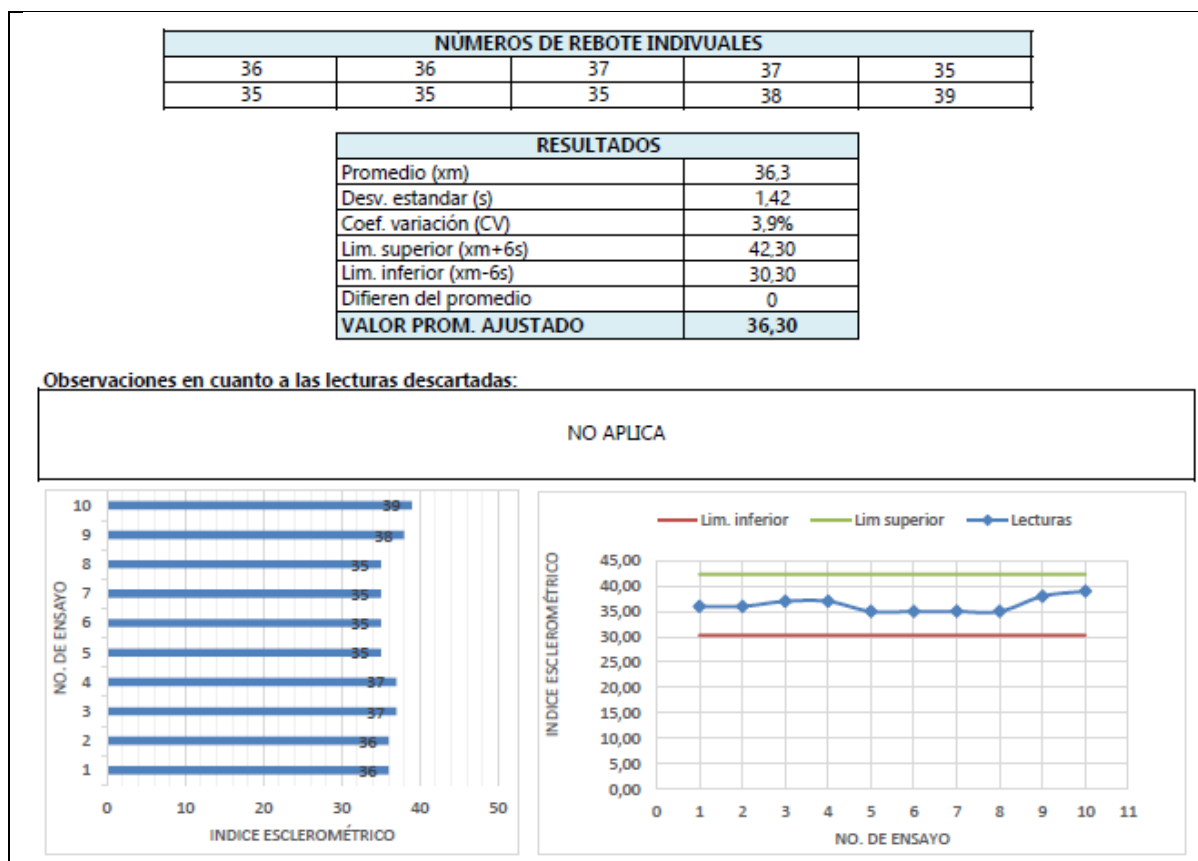
**Figura 77:** Resultados Esclerometría – Patio Principal al lado de las escaleras- Casa de Gobierno de Salgar - Antioquia

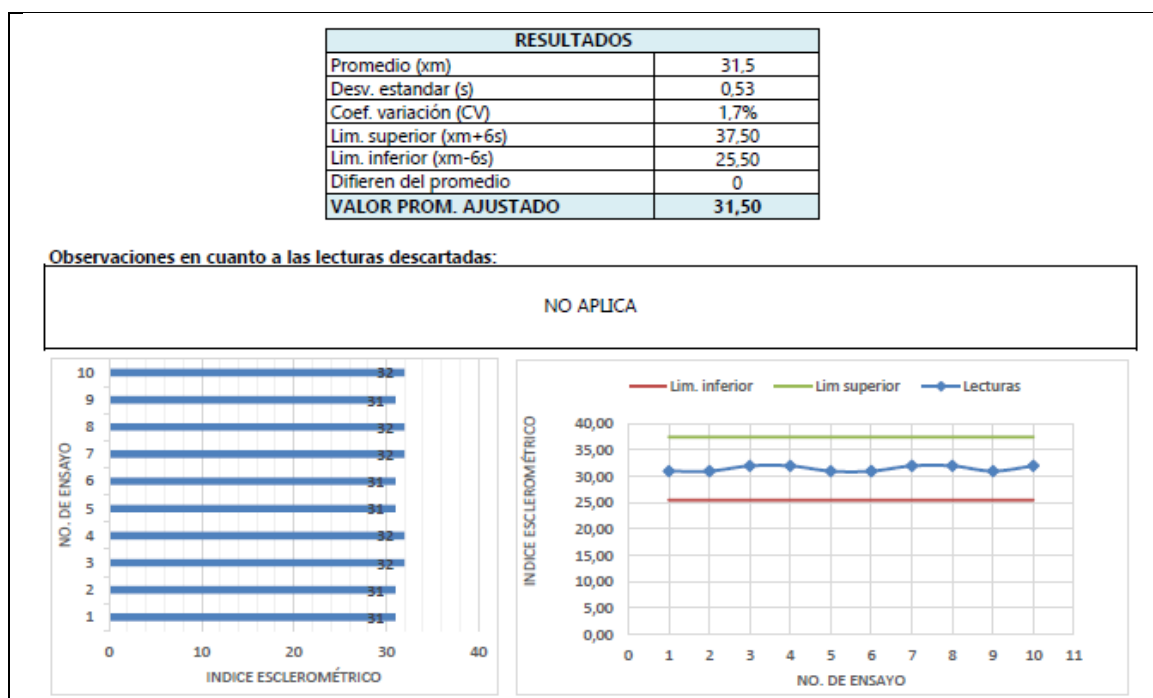
**Figura 78:** Resultados Esclerometría – Patio Principal al lado del Despacho del Alcalde- Casa de Gobierno de Salgar - Antioquia

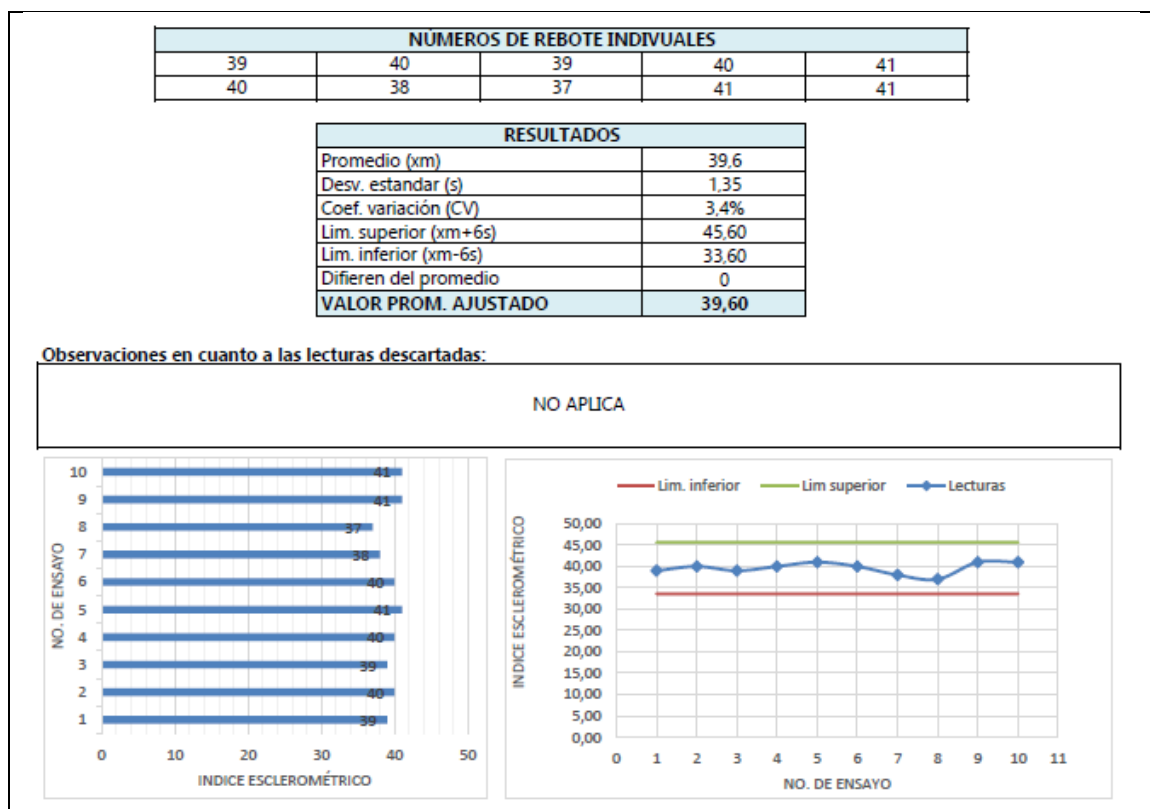
**Figura 79:** Resultados Esclerometría – Patio Principal al lado de la fuente - Casa de Gobierno de Salgar - Antioquia

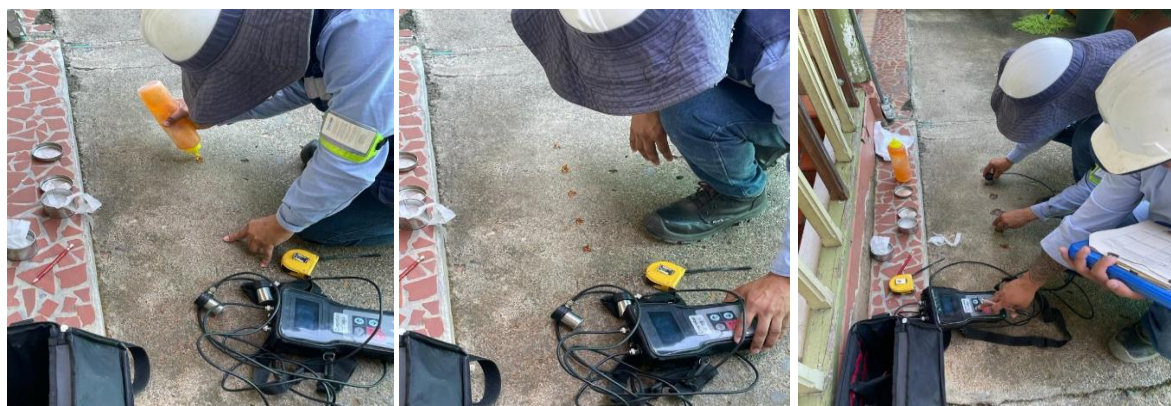
**Figuras 80, 81 y 82:** Procedimiento Ensayo de Ultrasonido de losa de concreto – Patio Principal - Casa de Gobierno de Salgar - Antioquia

Este ensayo tiene como objetivo principal evaluar la calidad del concreto y detectar posibles defectos internos sin dañar la integridad estructural, este ensayo no destructivo (END) es esencial para comprender la salud del material y planificar intervenciones de mantenimiento de manera precisa.

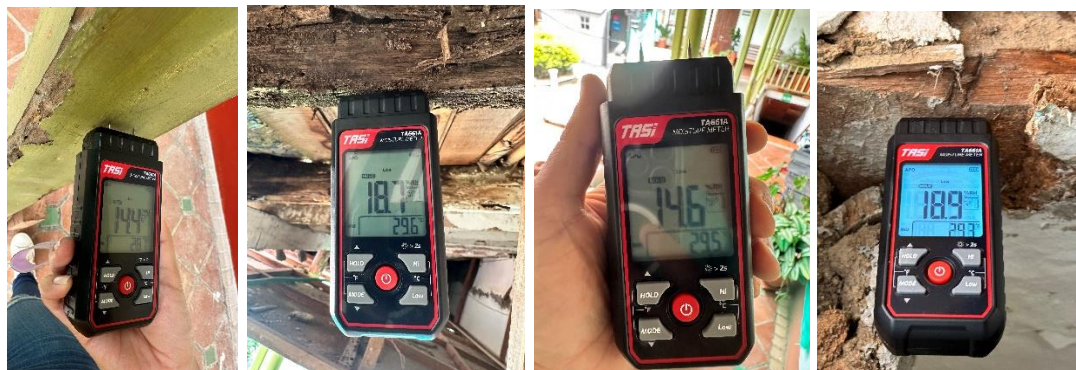
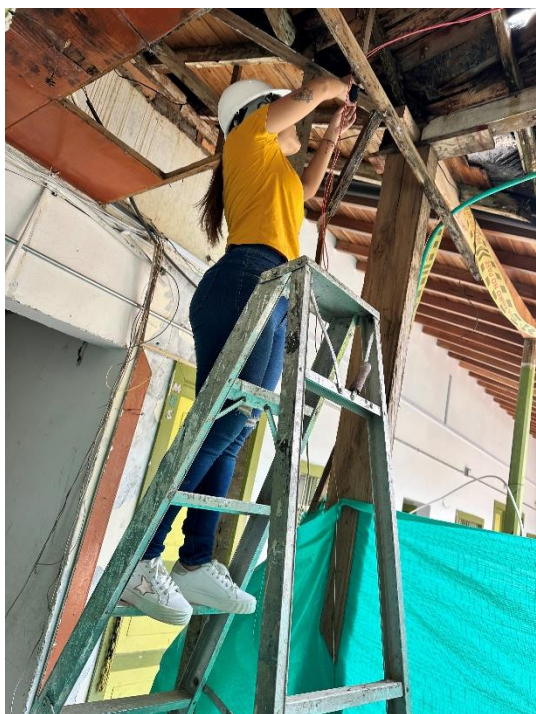
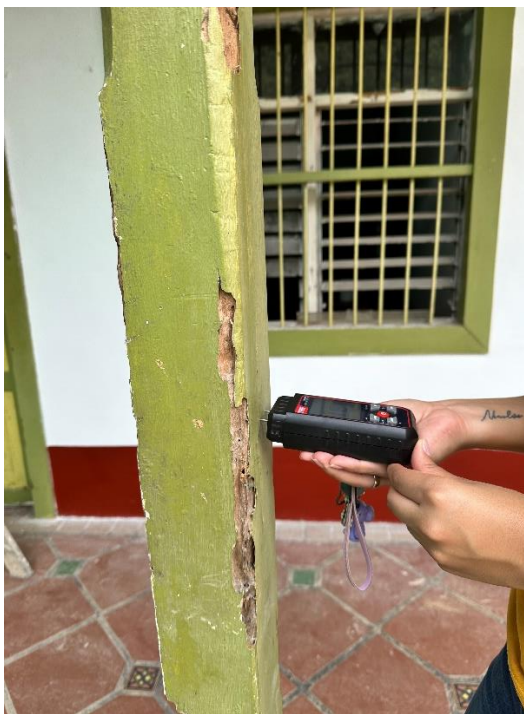
Se llevaron a cabo mediciones higrométricas directamente sobre las piezas de madera, centrándose principalmente en elementos de la cubierta (Alfardas y Vigas), se brindó énfasis en esta área debido a la identificación de los niveles más altos de humedad y la presencia de daños ocasionados por la filtración de agua procedente de la cubierta.

En este contexto, la madera que integra el sistema estructural de la cubierta y se expone a un entorno con características de humedad similares a las registradas en la cubierta del edificio que exhibe indicios de pudrición, dando lugar a la degradación y debilitamiento de las piezas de madera.

El estado actual de la estructura de la cubierta no es favorable en el caso de un sismo, ya que la madera se encuentra en alto nivel de deterioro y ha perdido sus propiedades portantes.

Además, es aconsejable revisar y reparar cualquier daño en la cubierta, como grietas, fisuras o tejas sueltas, que puedan facilitar la entrada de agua.

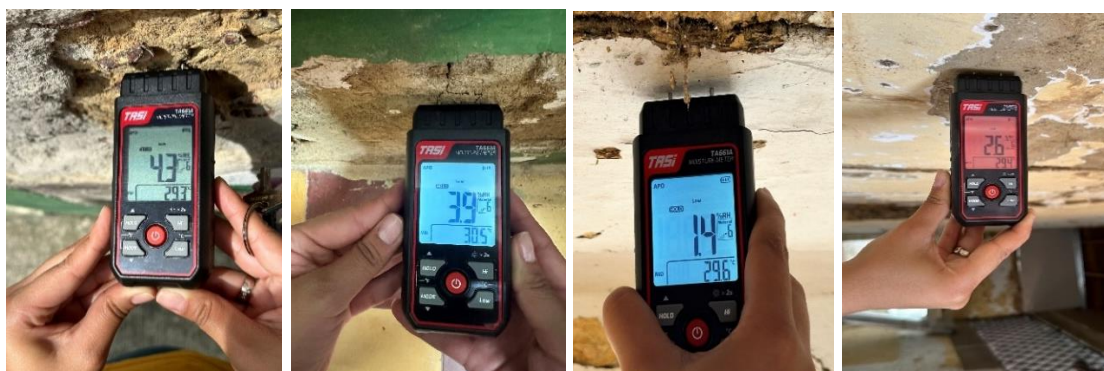
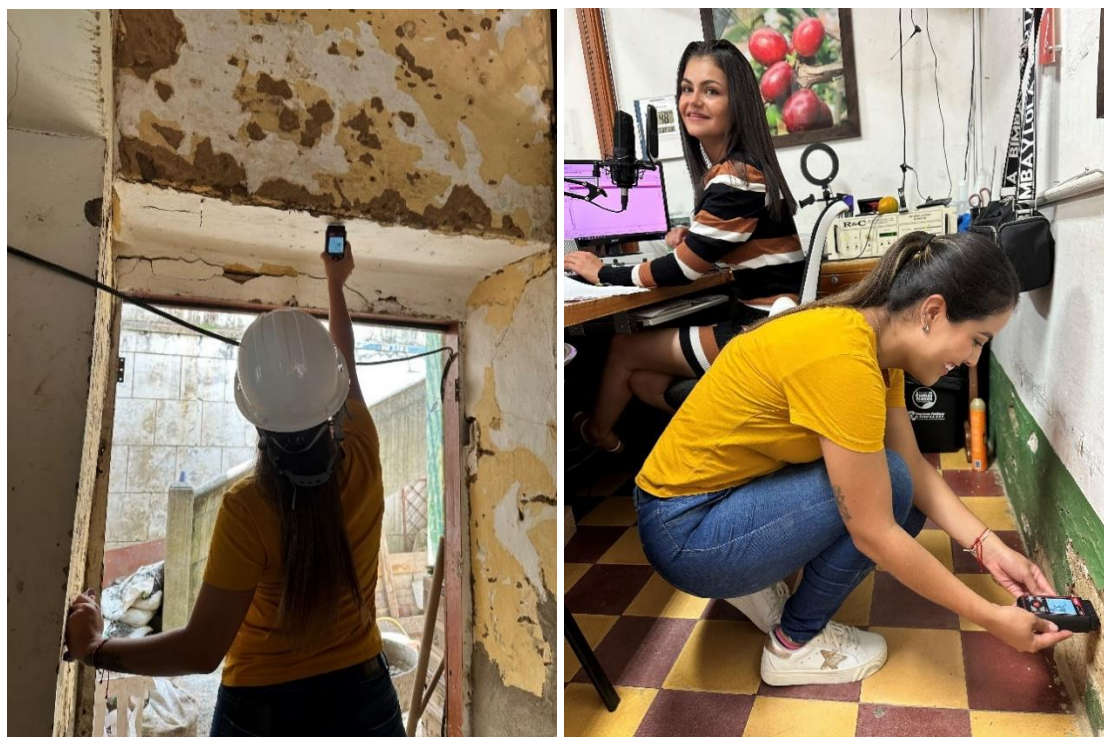
**Figuras 92, 93, 94, 95, 96 y 97:** Registro Fotográfico Lecturas Higrométricas – Tapia Pisada – Muro Fachada sobre la Carrera 30

Este fenómeno se atribuyó a prácticas de mantenimiento deficientes, las cuales propiciaron niveles elevados de humedad relativa, en otros elementos de la edificación, mas no en el interior de la misma.

No se evidenciaron lesiones estructurales en los muros de tapia pisada, ni se evidencio un alto grado de humedad en los muros, dado el recubrimiento mediante revoque en concreto, estuco y pintura, el cual se aprecia en la extensión de la edificación en sus muros internos.
