ANEXO 2: REGISTRO FOTOGRAFICO

ESTUDIO DE PATOLOGÍA DEL TEATRO ROBERTO MAC DOUALL

Registro Fotográfico

Mayo de 2016

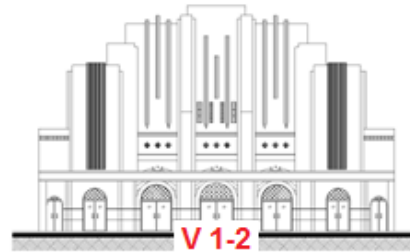
Fachada principal del teatro Roberto Mac Douall, toma realizada a diez metros de distancia, desde la calle del frente. Esta fachada se caracteriza por un estilo arquitectónico Art Deco, en el cual predomina la simetría, el zigsag, las líneas rectas.

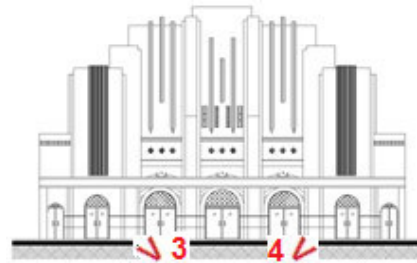
Fachada principal del teatro, Vista Noroccidental, Se observan grietas y deterioro en los volúmenes rectangulares. La placa aligerada que forma el voladizo, los muros laterales, los pies de amigo ubicados en los volúmenes rectangulares y las dos columnas que interrumpen la circulación en el atrio no hacen parte de la estructura original.

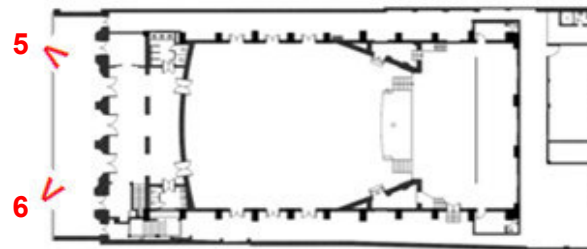
Atrio del teatro, vista de occidente a oriente, se observa la iluminación instalada en el voladizo, la cual actualmente no funciona en su totalidad, se observa un recibimiento a media altura en granito y en pintura color crema y curuba, el piso presenta baldosin cuadrado, ninguno de estos elementos pertenece a la estructura original del teatro.

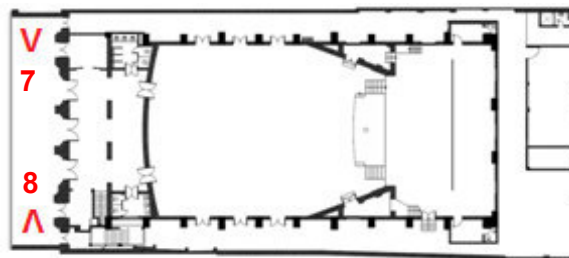
Se observa el muro noroccidental, el cual cuenta con carteleras para anuncio de eventos, recubrimiento a media altura en granito pulido y deterioro de la capa de pintura superior del muro. Ambos muros no pertenecen a la estructura original del teatro y cumplen una función estructural al servir de apoyo de la placa aligerada del voladizo.

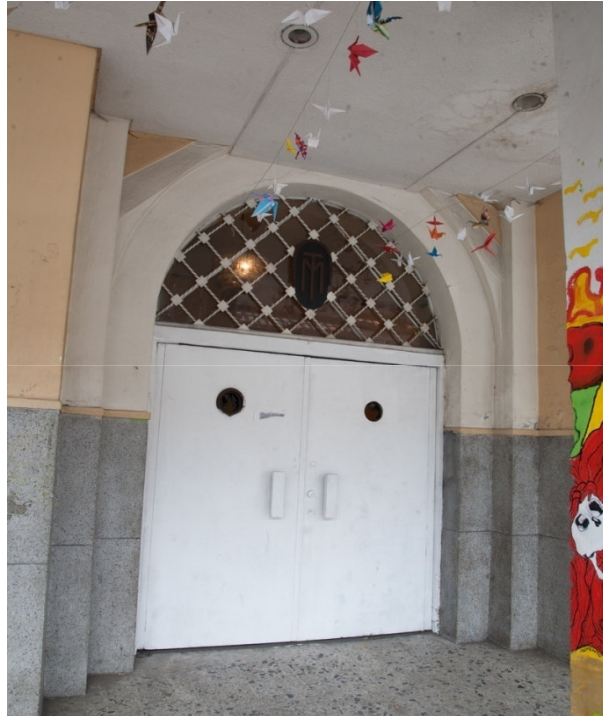
9

Puerta metálica principal, como esta se encuentran tres de acceso al vestíbulo, estas puertas no hacen parte de la estructura original del teatro, debido a que las puertas originales eran puertas metálicas corredizas en fuelle.

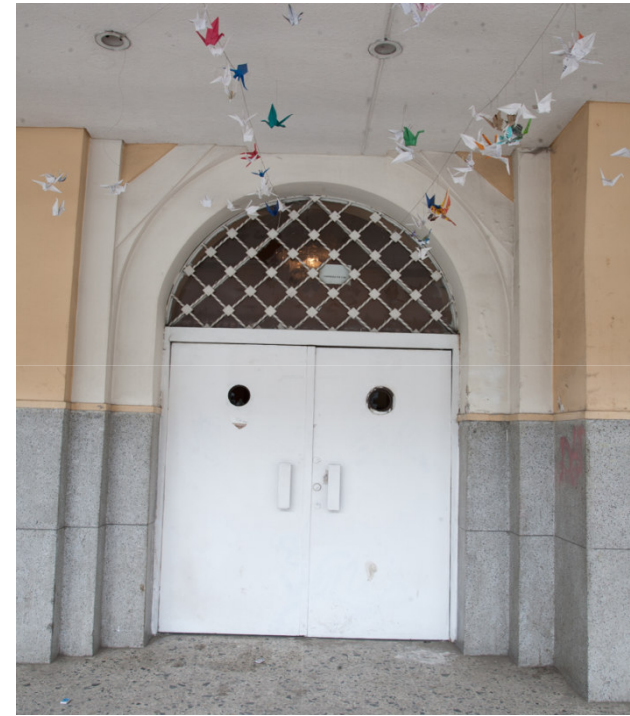
10

Puerta metálica principal de acceso al vestíbulo, presenta en su parte superior diagonales metálicas que conforman la forja decorativa, sobre las hojas de la puerta presenta dos ventanas circulares. Cuando se instalaron estas puertas eran de color negro con decoraciones en pintura dorada.

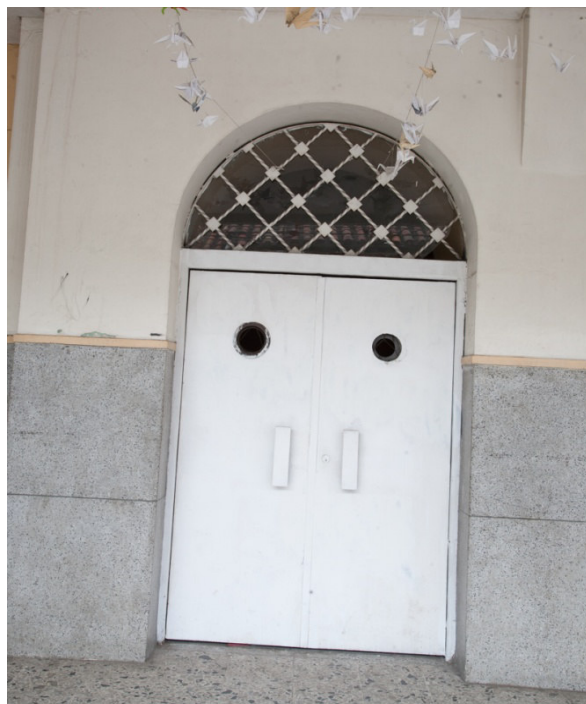
11

Puerta metálica secundaria de acceso al teatro, como esta puerta existen dos, esta da acceso directo al área que formaba la oficina de administración y en el extremo nororiental da acceso directo a la zona de cafetería.

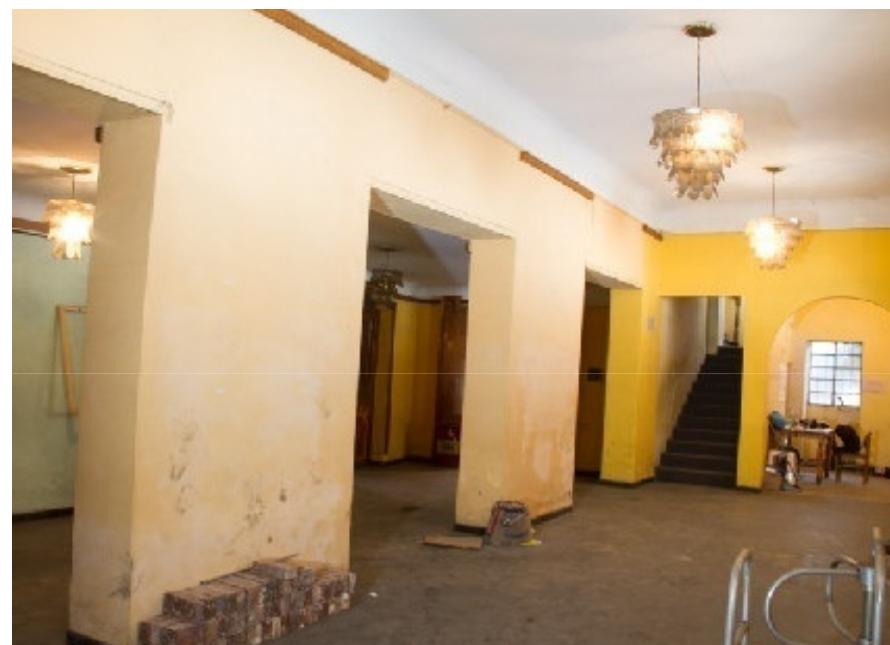
14

Vestíbulo del teatro, se observan las escaleras de acceso al palco, la oficina de administración y los muros divisorios, estos muros son de carga, soportan las cerchas de madera del palco y están conformados por ladrillos de arcilla y mortero.

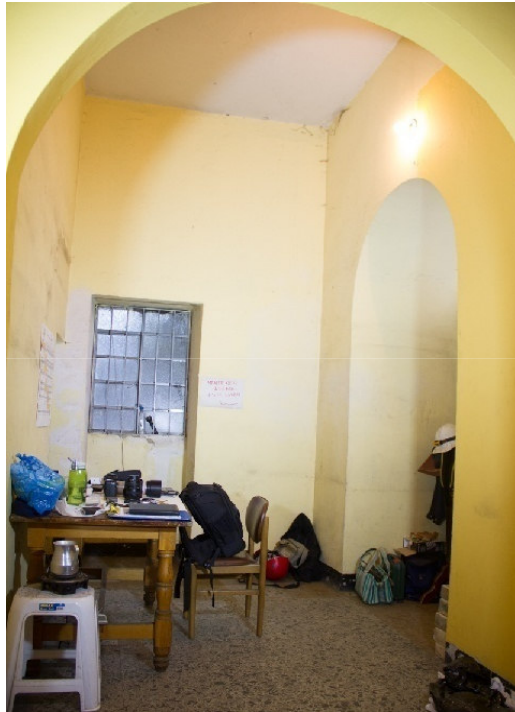
15

Antigua oficina de administración del teatro, en modificaciones anteriores se quito la puerta y se dejo abierta para facil acceso al vestíbulo. Se observa una ventana, la cual es la unica ventilación de esta zona.

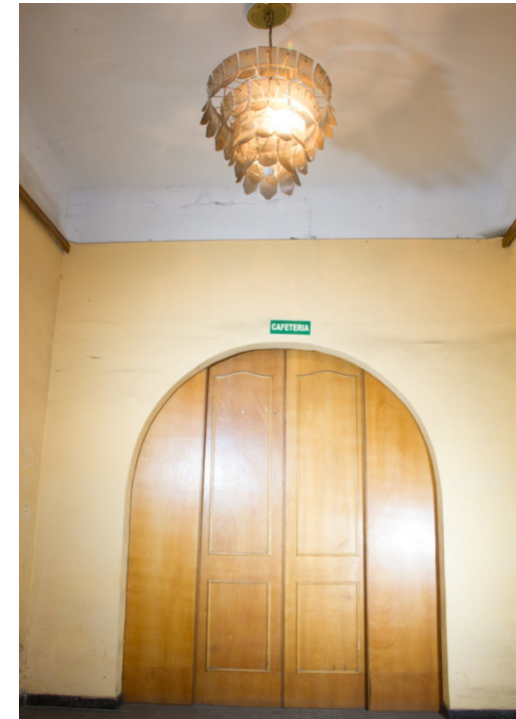
16

Zona de cafetería, la cual se encuentra cerrada, presenta una puerta en madera corrediza la cual no hace parte de la estructura original. Al interior se encuentra un mezon con lavaplatos, el cual tampoco hace parte de la estructura original, pero es un vestigio del uso que se le ha designado a esta área.

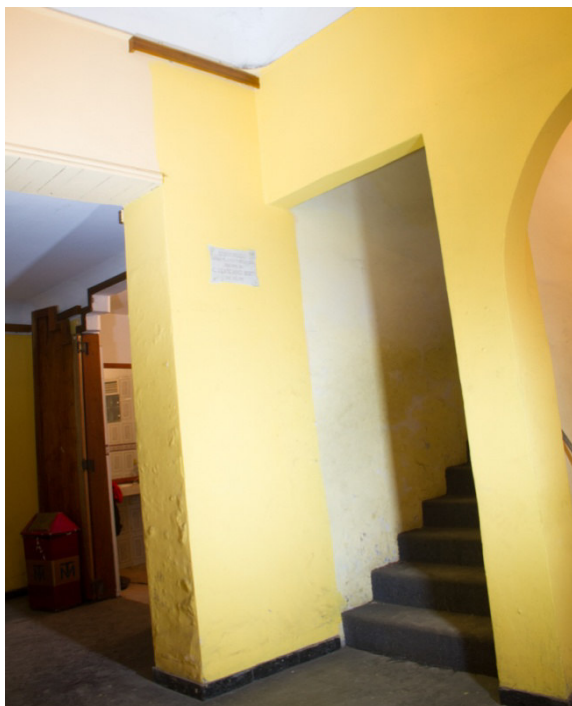
17

Escaleras de acceso al palco, estas escaleras son de madera, pero no forman parte de la estructura original del teatro, en el muro divisorio, se encuentra una placa conmemorativa de 1933, año en que se terminó la construcción del teatro.

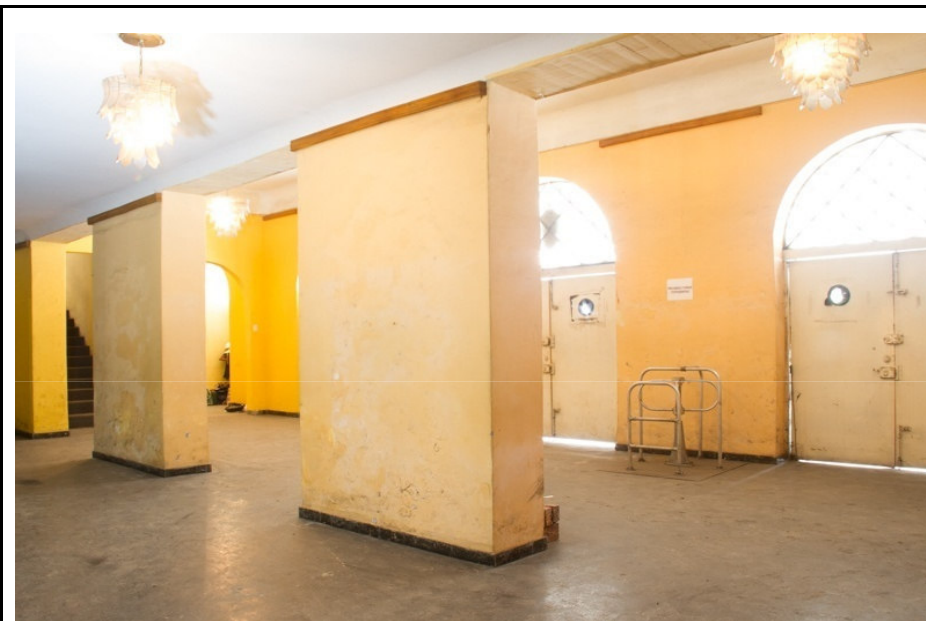
18

Vestíbulo del teatro, se observan los muros divisorios de carga, los cuales soportan las cerchas de madera del palco y están conformados por ladrillos de arcilla y mortero, también las puertas principales, y las lámparas de iluminación las cuales no son originales.

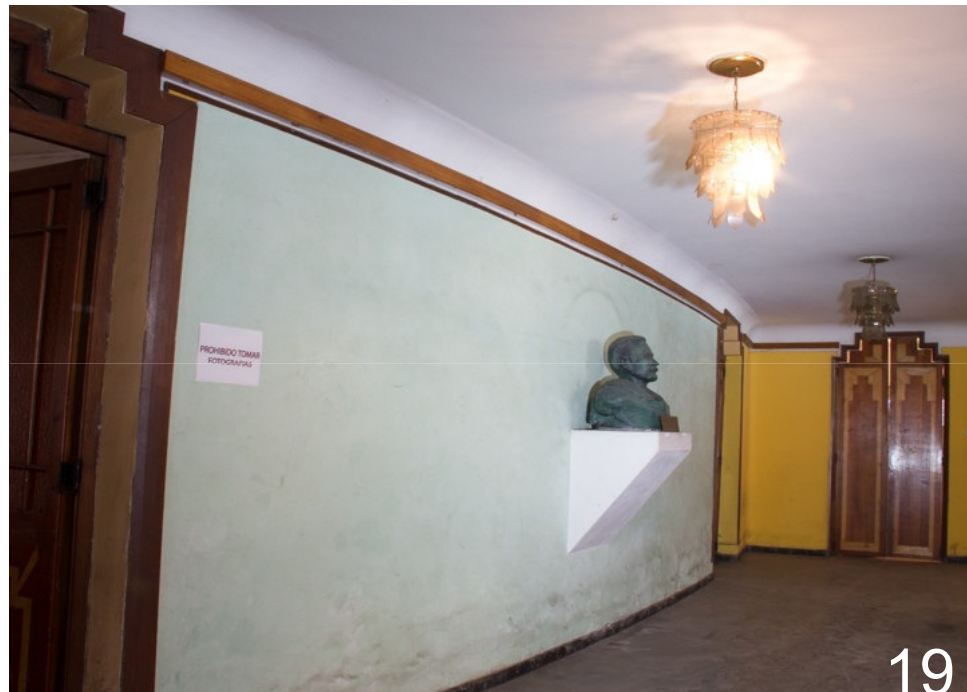
19

Vestíbulo del teatro vista de norte a sur, a mitad de pasillo se observa el busto en bronce del Poeta Roberto Mac Douall, en la parte superior se localizan dos lamparas de cristal de bombillos incandescentes, se encuentran en buen estado aunque solo una funciona.

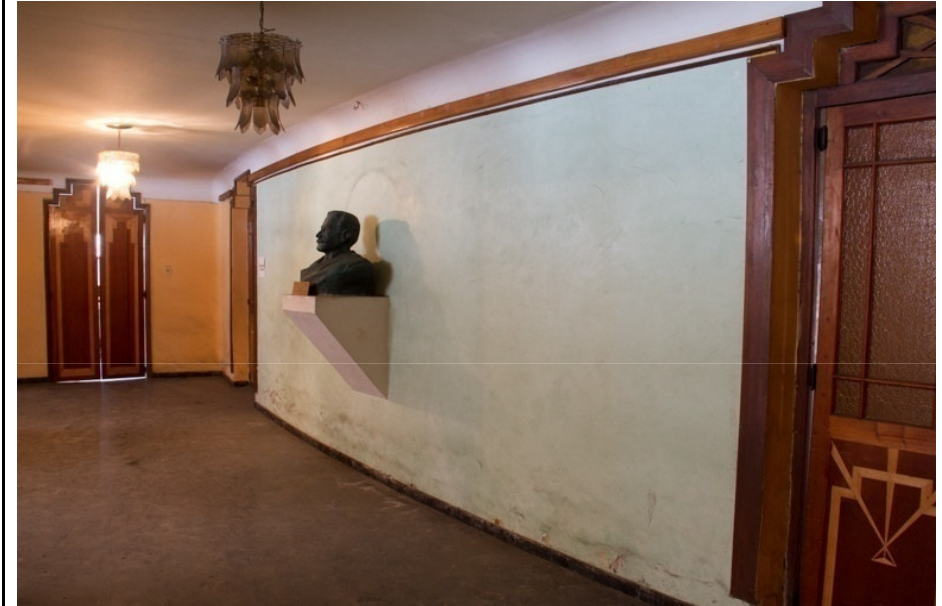
20

Vestíbulo del teatro vista de sur a norte, a mitad de pasillo se observa el busto del Poeta Roberto Mac Douall, al fondo se observa la puerta de acceso al baño de hombres, esta puerta hace parte de la estructura original del teatro y se encuentra en buen estado.

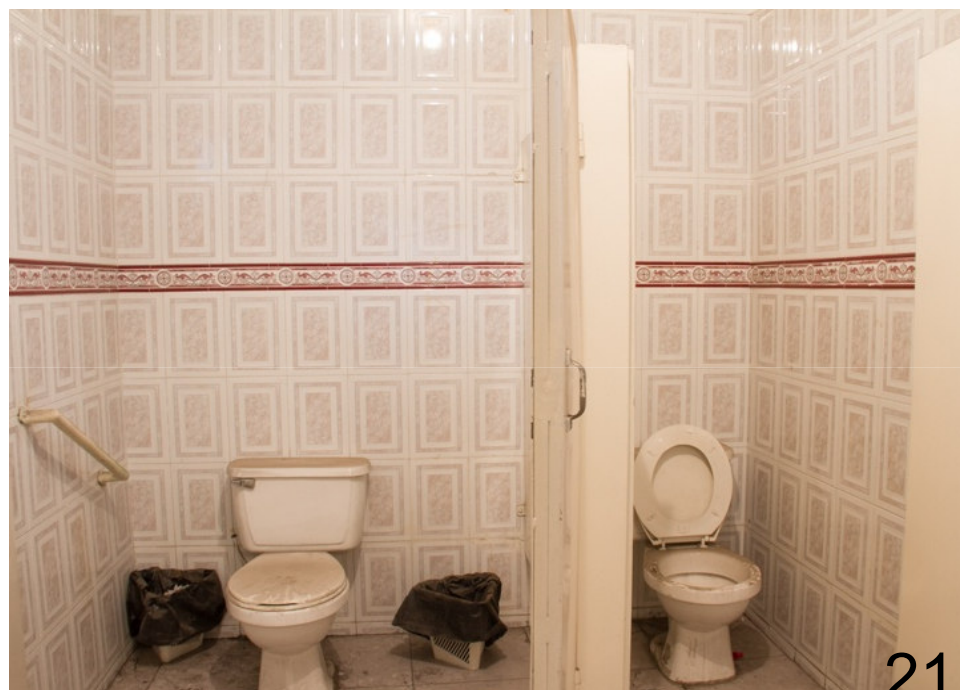
21

Baño para hombres, consta de tres lavamanos, dos orinales y dos sanitarios, se encuentran los muros y pisos enchapados, este espacio fue modificado y ampliado para instalar los lavamanos y no hace parte de la estructura original del teatro, los sanitarios cuentan con divisiones metálicas las cuales presentan deterioro.

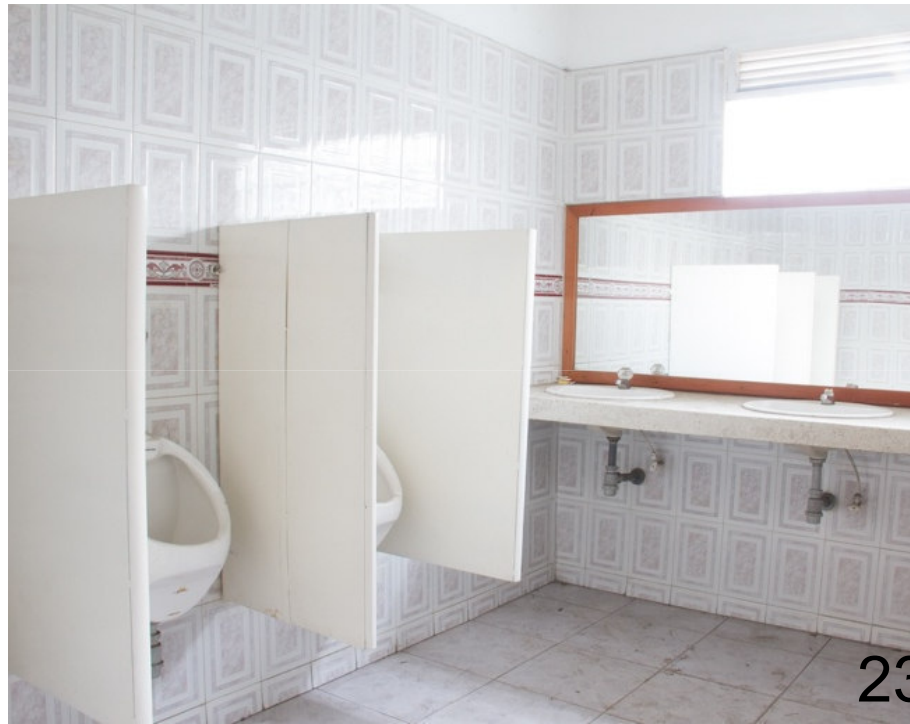
23

Baño de hombres, zona de orinales separados por divisiones metálicas. Al fondo se observan los lavamanos, para construir este espacio se derribó el muro original y se construyó uno a 0.70m, estos baños tiene un suministro de agua de baja presión, razón por la cual su funcionamiento no es adecuado para atender a los usuarios del teatro.

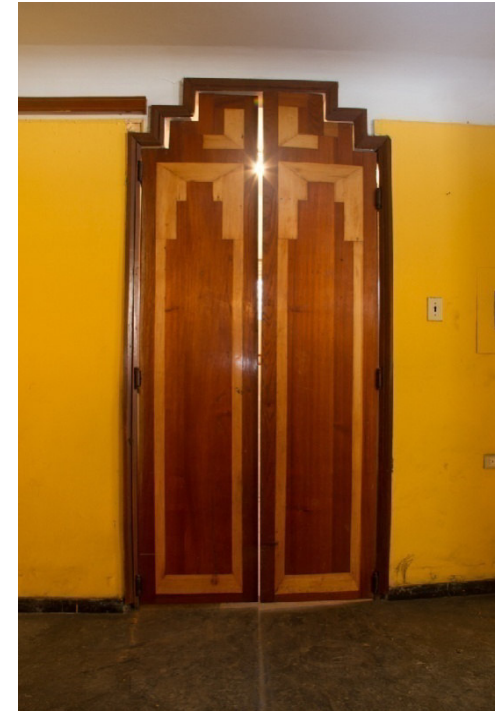
24

Puerta típica de acceso a los baños, estas puertas son en dos tipos de madera las cuales le dan la coloración y los diseños decorativos del art deco. Estas puertas hacen parte de la estructura original del teatro y se encuentran en buen estado de conservación.

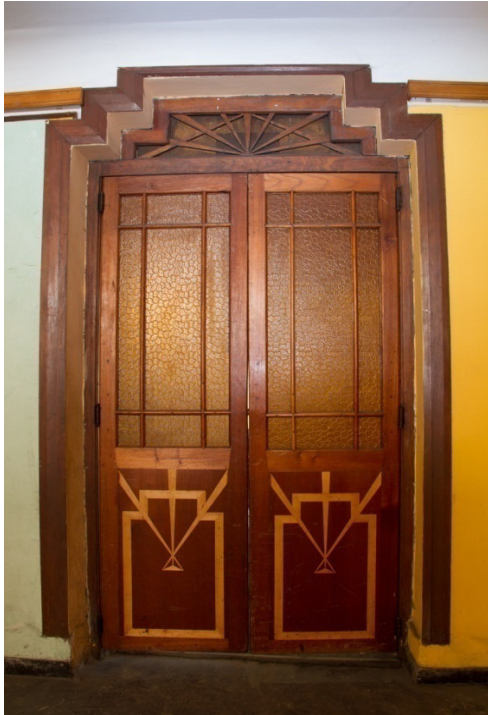
25

Puerta típica de acceso a la sala, esta puerta es de dos tipos de maderas diferentes, las cuales le dan la coloración y los elementos decorativos del art deco, presenta en sus dos hojas vidrio esmerilado así como en su parte superior, las dos puertas existentes se encuentran en buen estado de conservación.

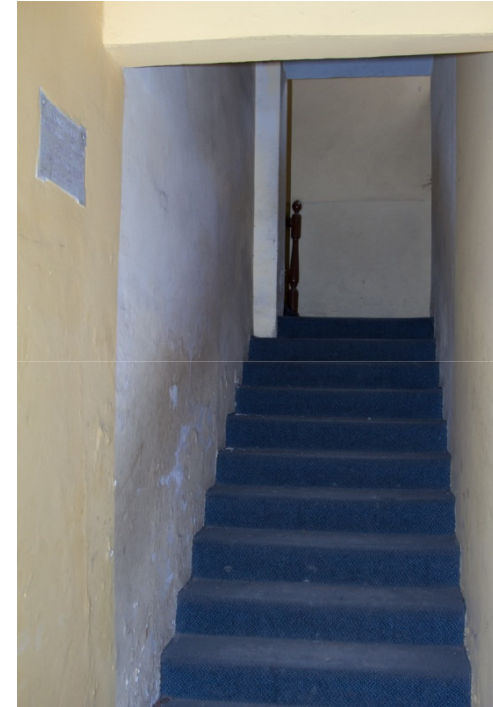
26

Escaleras de acceso al palco, estas escaleras son de madera y se encuentran en un avanzado estado de deterioro, debido a que la estructura de la escalera se encuentra a la intemperie presenta humedad, fisuración y pudrición de sus elementos.

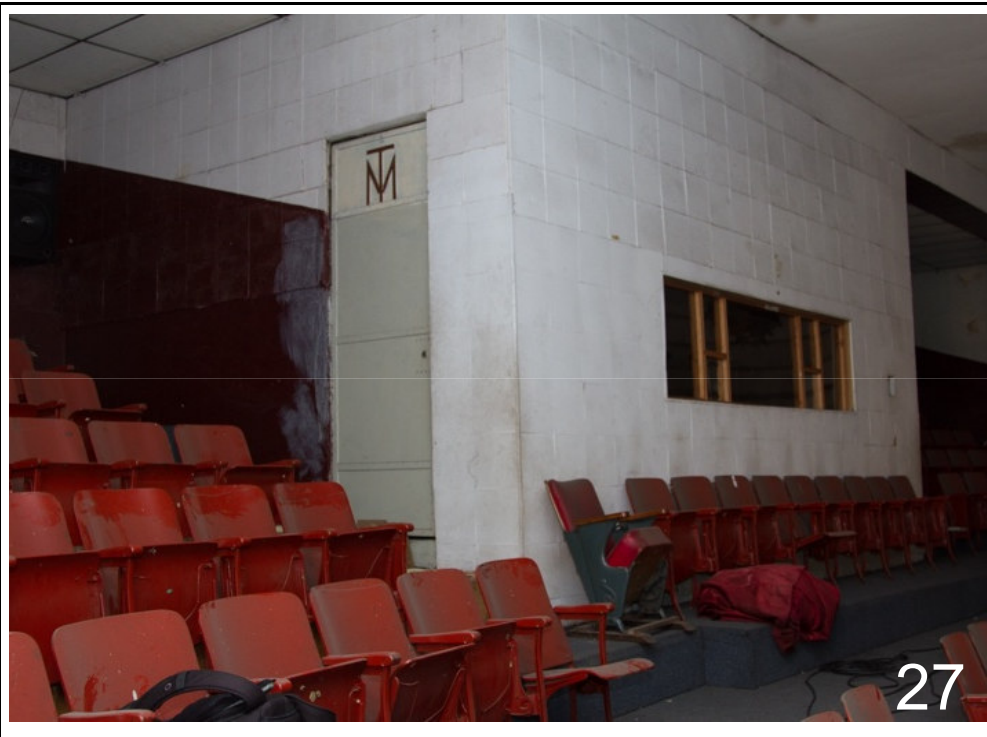
27

En el segundo nivel se encuentra el palco y el cuarto de proyección, el cual se observa en la imagen, cuenta con una puerta metálica y muros de mampostería no confinada. En su interior se encuentran dos maquinas de proyección de películas y los brakers de regulación de energía.

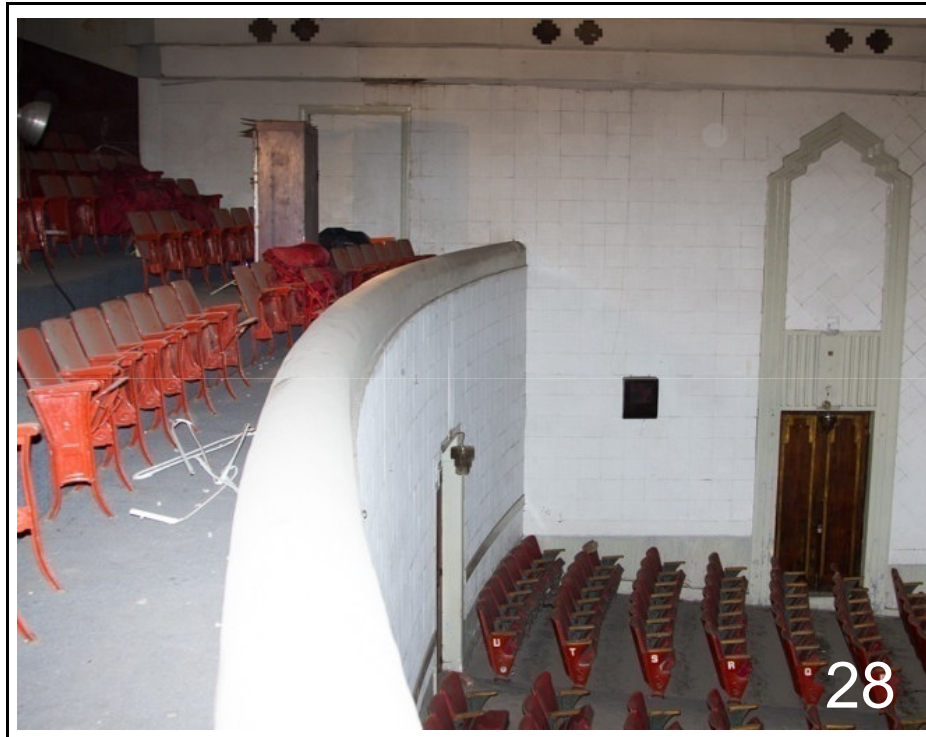
28

En la fotografía se observa parte de la silletería del palco y de la sala, estas son diferentes debido a que la de la sala cuenta con cojinería y descansa brazos en madera, mientras que la silletería del palco es totalmente metálica. El muro de antepecho es de mampostería y funciona como muro de carga al soportar el peso de la estructura de madera del palco.

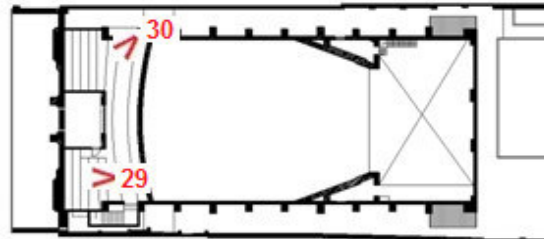
Zona nororiental del palco, en esta área se encuentra acumulación de materiales y objetos pertenecientes al teatro, además el falso techo presenta daños relacionados con goteras de la cubierta.

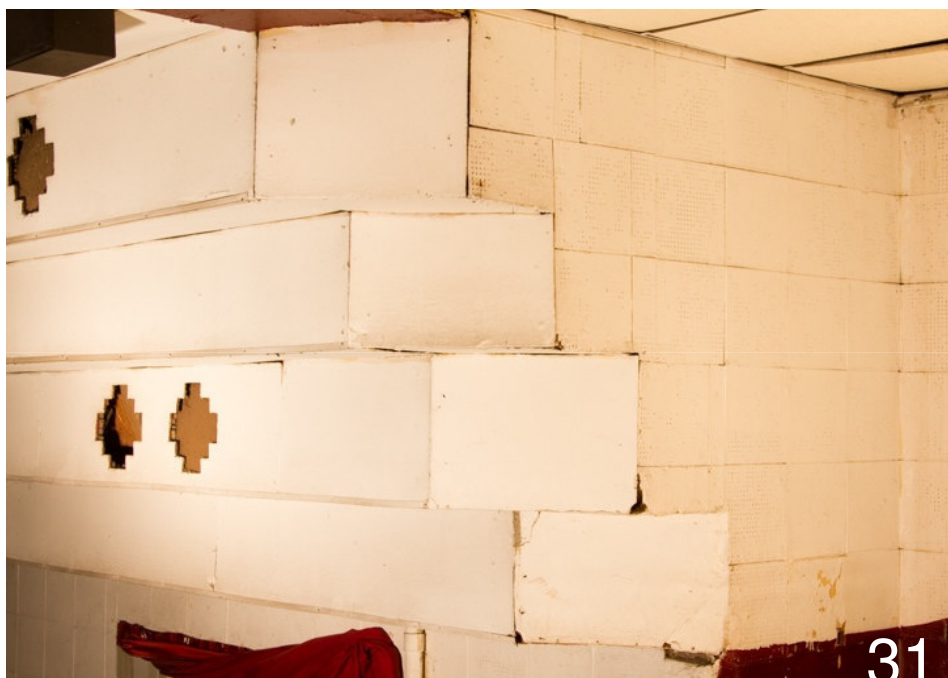
31

En la parte superior de la sala de teatro, se encuentra una estructura escalonada en esterilla de guadua, la cual oculta los apoyos de las cerchas de cubierta y mejora la acústica de la sala.

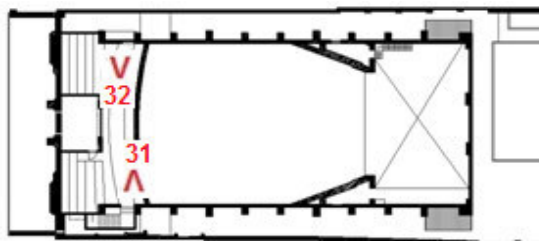
Esta estructura presenta cinco escalones con dimensiones aproximadas a 0.40, cuenta con zonas de ventilación en sus escalones intermedios y actualmente presenta deterioro por humedad y escremento de las palomas que viven allí.

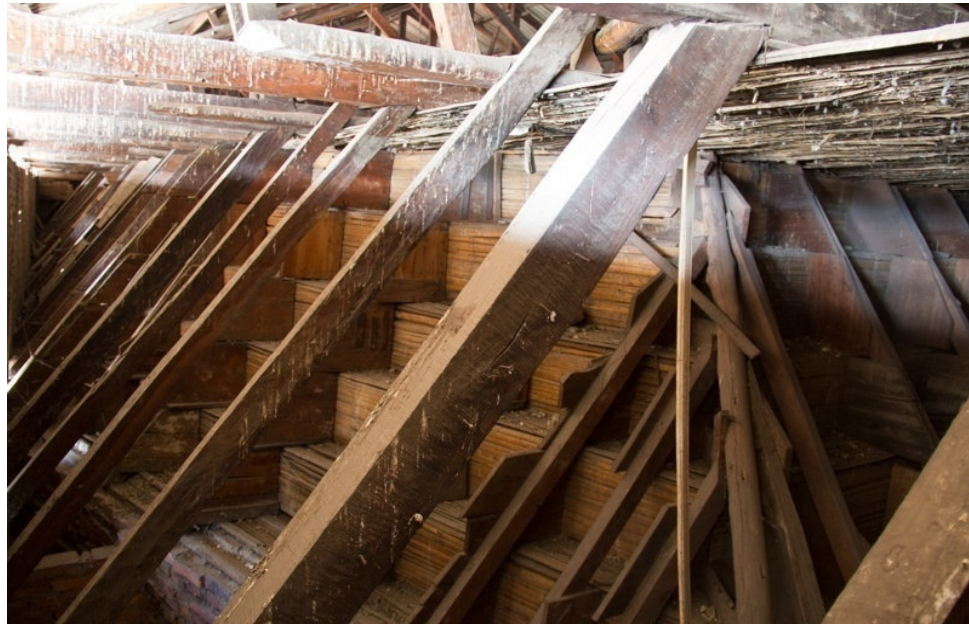
33

Vista interna de la estructura escalonada presente en la sala, se observa los apoyos de la cercha de cubierta y la estructura en esterilla de guadua.

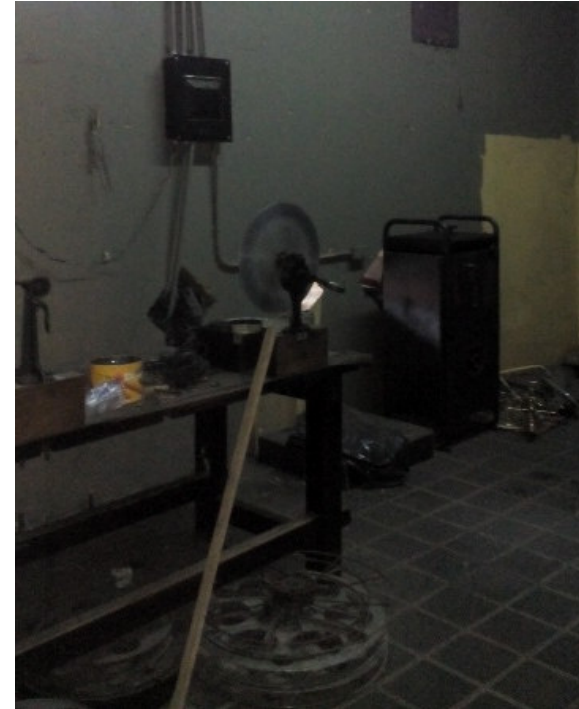
34

Interior de cuarto de proyección, aquí se encuentran los proyectores y demás elementos relacionados con la presentación de películas y la función del teatro como sala de cine, los equipos que se encuentran actualmente son obsoletos para esta función.

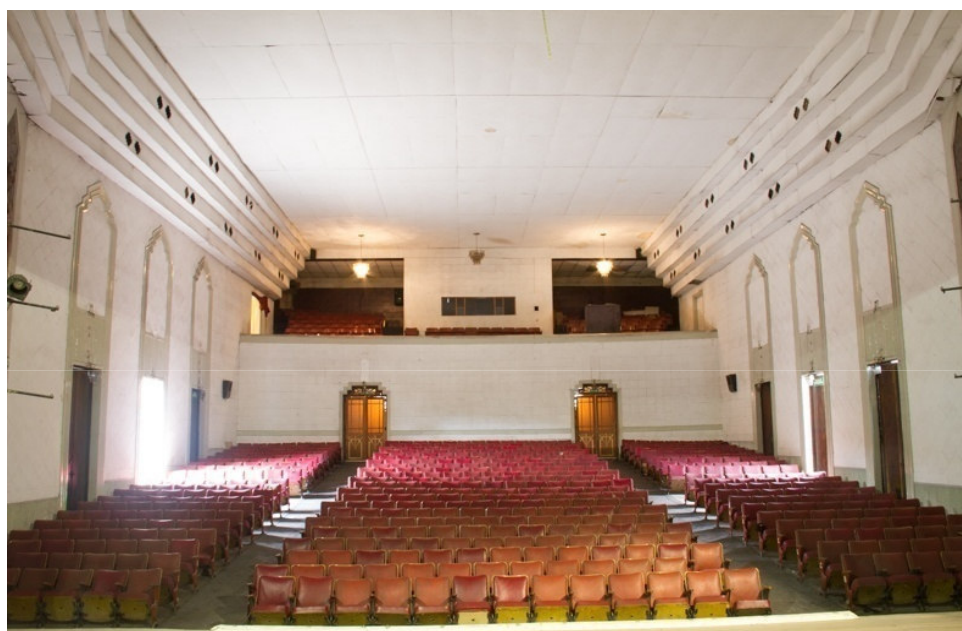
37

Fotografía 37: Descripción y observaciones

Vista panorámica de la sala del teatro desde el escenario, se observa la silletería, las puertas de acceso a los pasillos de circulación exterior, tres de cada lado, al fondo las puertas de acceso al vestíbulo y en la parte superior el palco y el cuarto de proyección.

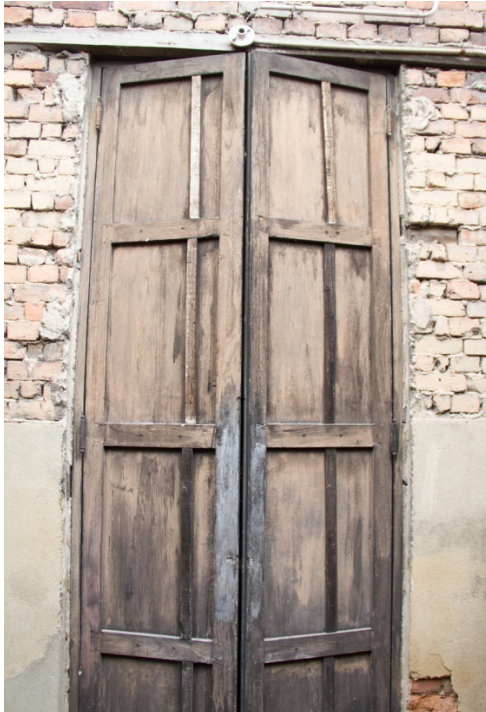
39

Fotografía 39: Descripción y observaciones

Puerta de madera de acceso a la sala de teatro desde los pasillos de circulación exterior, como esta se encuentran seis, las cuales presentan deterioro, humedad y pudrición por encontrarse expuestas a la intemperie.

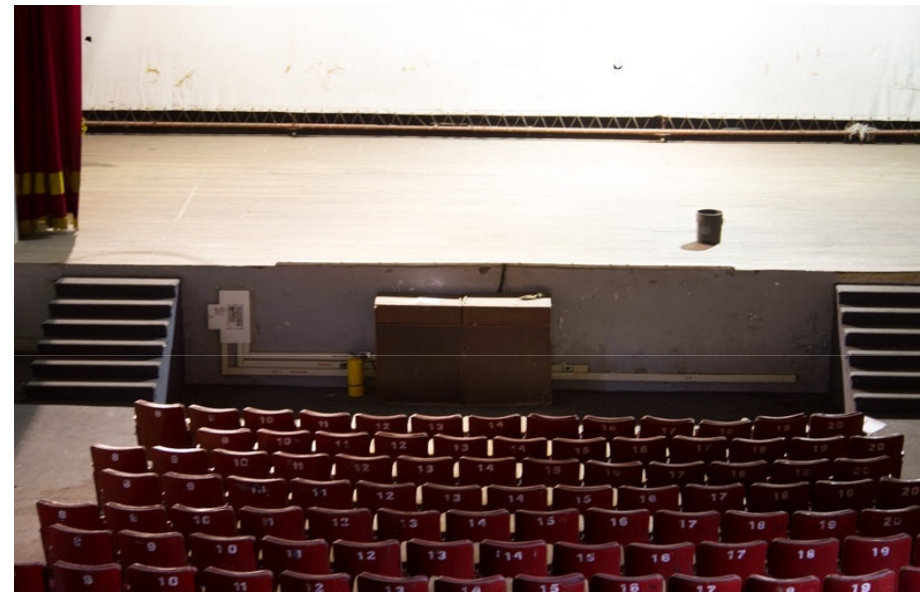
40

Fotografía 40: Descripción y observaciones

Se observa el escenario y el foso, el cual es un espacio a un nivel inferior, con una profundidad aproximada de 0.30m, está situado delante del proscenio y está destinado a albergar la orquesta.

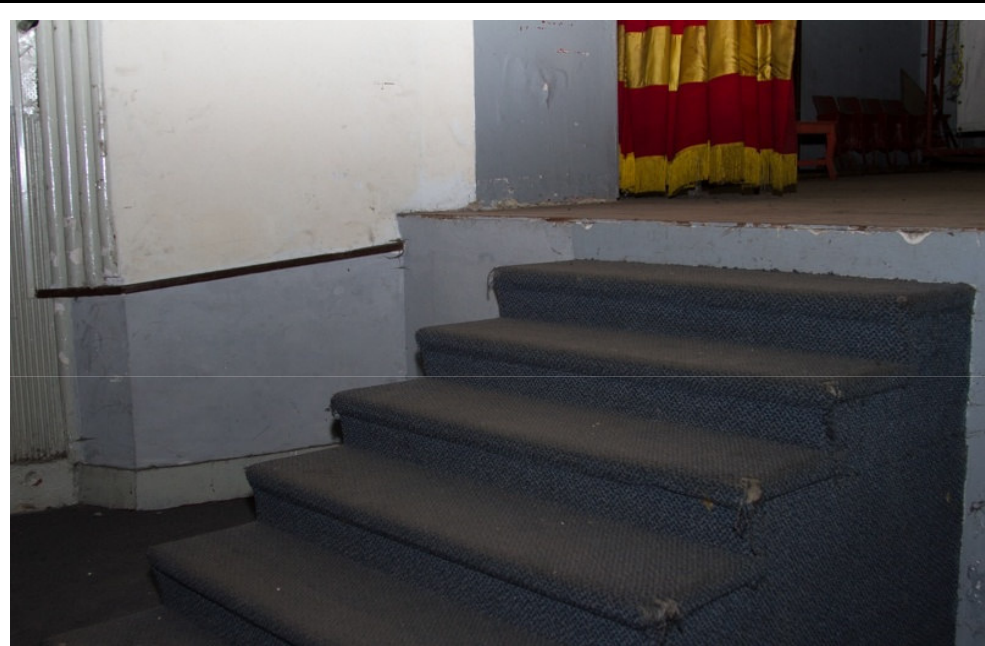
41

Fotografía 41: Descripción y observaciones

Escaleras de acceso al escenario, zona sur oriente, se localiza al extremo del foso para la orquesta, esta conformada por seis pasos de aproximadamente 1.15m de longitud, cada escalon esta conformado por mampostería y mortero.

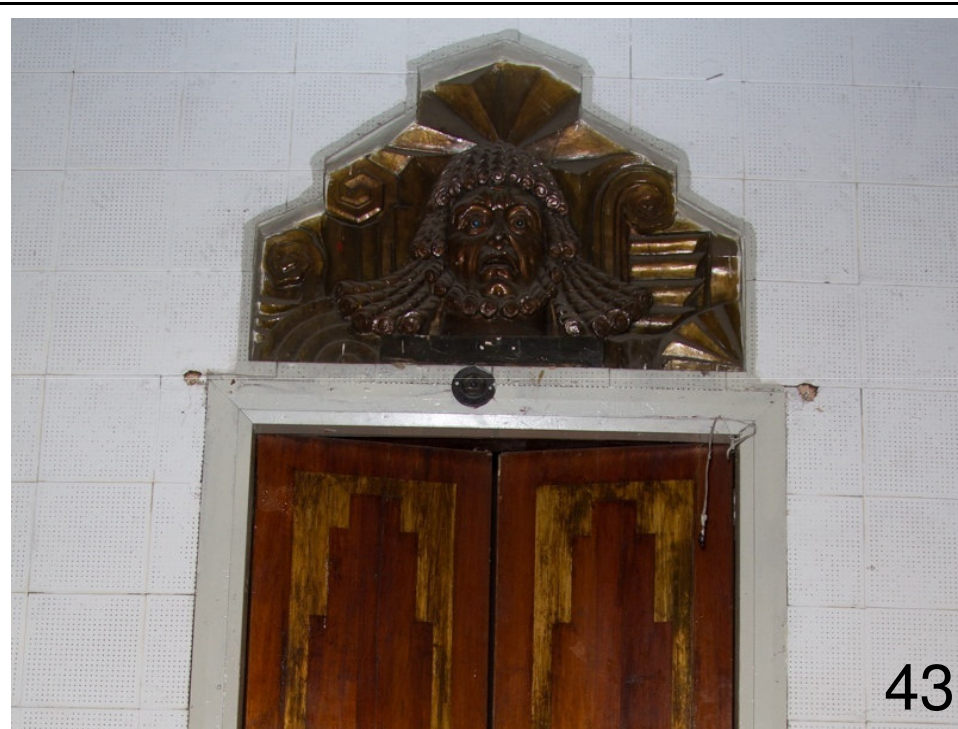
Fotografía 43: Descripción y observaciones

Mascara masculina expresiva en alto relieve, con alegoría a la tristeza, ambientado en su contorno con figuras geométricas y ondulantes, con un diseño simétrico. Con características al art deco, armoniza con el estilo arquitectónico del teatro.

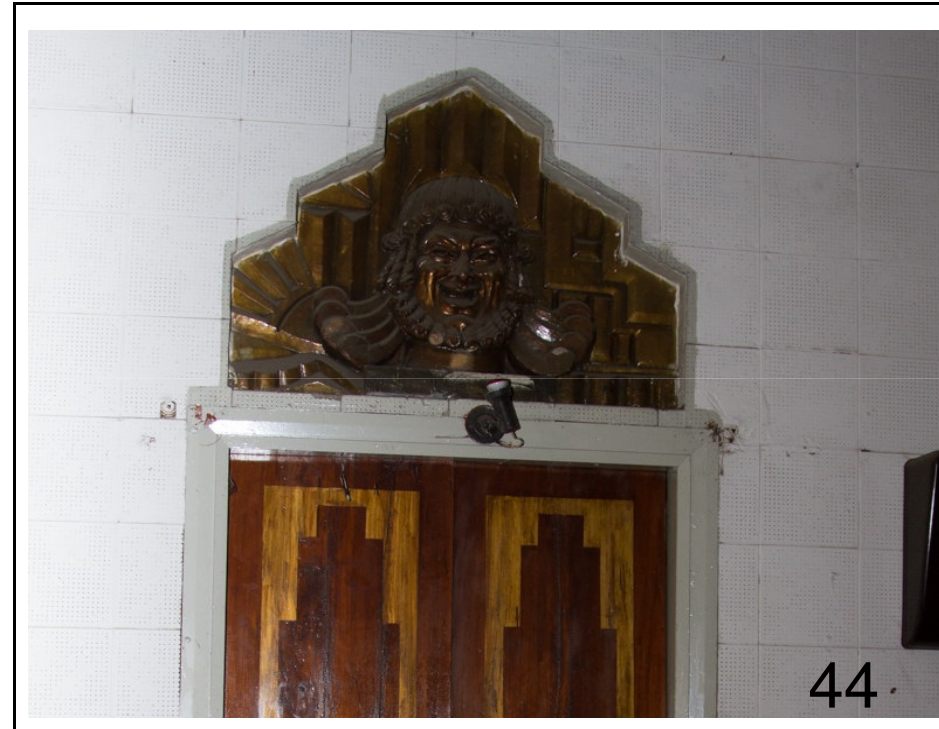
Fotografía 44: Descripción y observaciones

Mascara masculina expresiva en alto relieve, con alegoría a la alegría, obra realizada en yeso fundido, con recubrimiento con pintura brillante, con incrustación de bolas de cristal en los ojos.

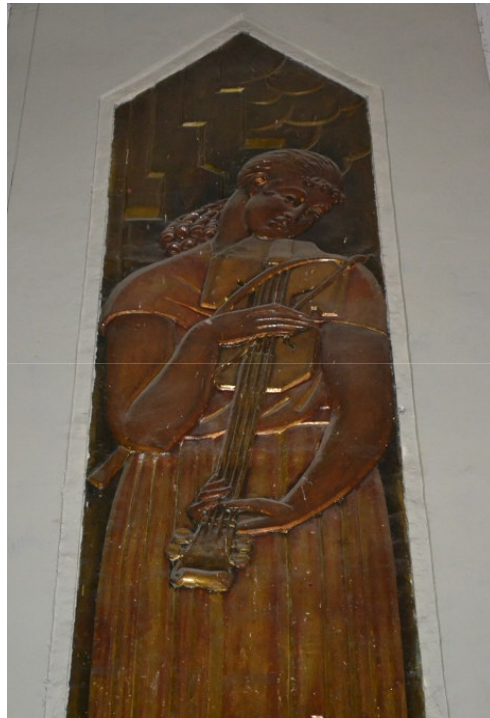
45

Fotografía 45: Descripción y observaciones

En los muros laterales del zaguám de los periodistas, se encuentran relieves alegóricos a la música, elemento elaborado en yeso y con tintillas rojizas y doradas.

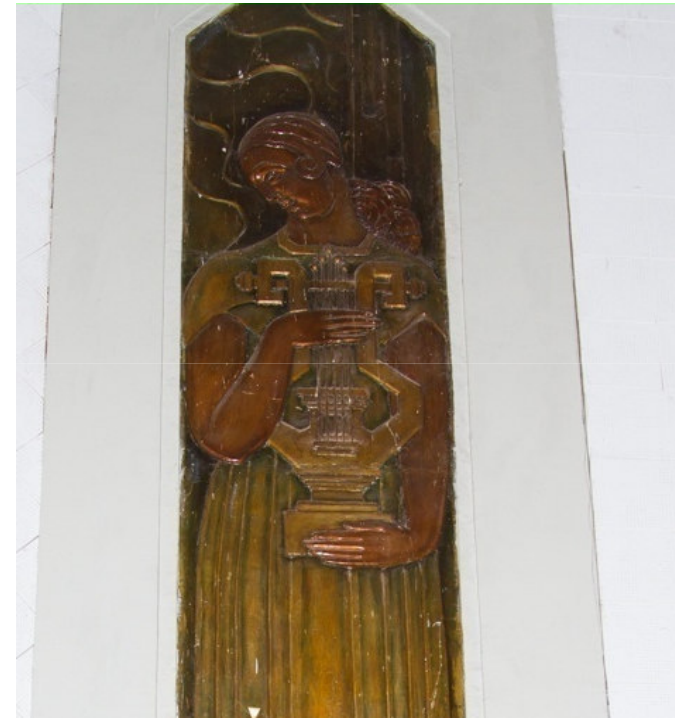
46

Fotografía 46: Descripción y observaciones

Elemento decorativo con diseño al Art Deco y al cubismo, corriente artística y arquitectónica de los años 1925 a 1935, se plasma la feminidad estilizada y elegante, realizado en un relieve plano destacando la alegoría musical con instrumentos como la lira y el violín, en los pliegues de su ropaje hay decoración con figuras geométricas.

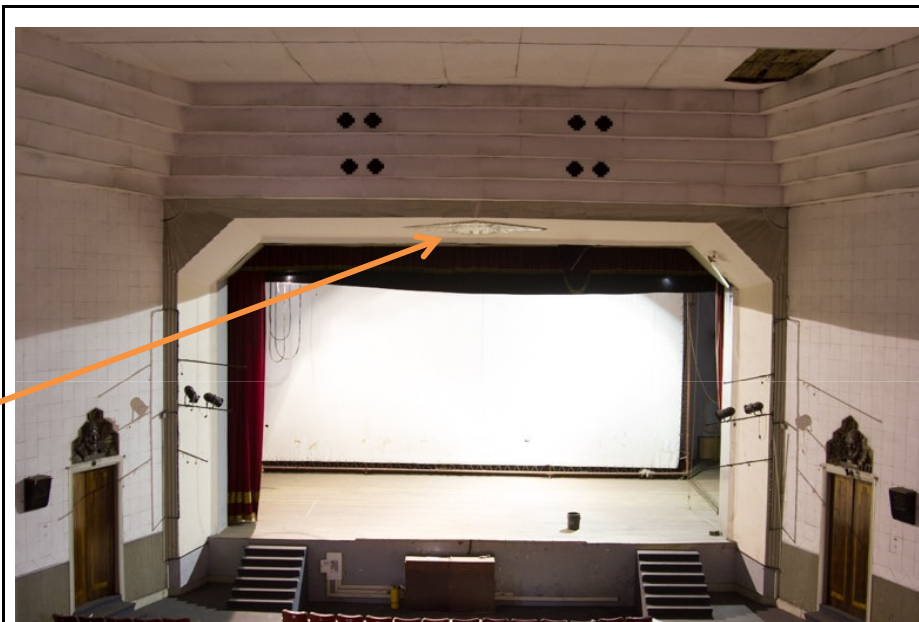
48

Fotografía 48: Descripción y observaciones

El arco del proscenio presenta un estilo arquitectónico románico, con relieves decorativos en forma de rayos de sol, los cuales son característicos del art deco, en la mitad de la boca del escenario se encuentra un relieve con las iniciales del teatro Y en la parte superior se presenta una estructura escalonada en madera, encargada de mejorar la acustica de la sala.

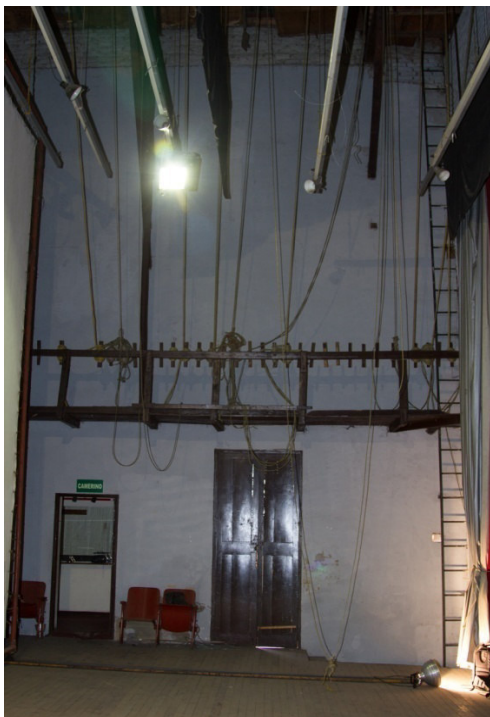
51

Fotografía 51: Descripción y observaciones

Muro suroccidental del teatro, localizado a un costado del escenario, se encuentra una puerta de salida, el camerino, las escaleras de acceso a cubierta y al balcon de las diablas, lugar donde se manipulan las cuerdas para subir o bajar telones, lamparas o candilejas.

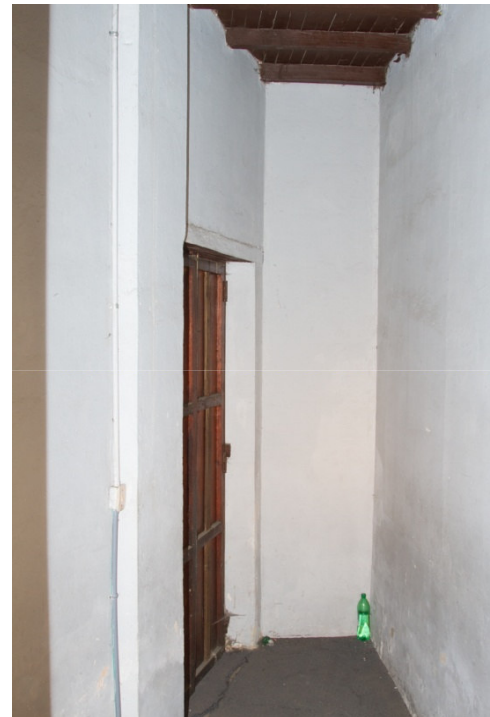
52

Fotografía 52: Descripción y observaciones

Zaguán de los periodistas, espacio localizado a cada lado del escenario, generando una zona de acceso directo, por la sala se encuentra una puerta de madera estilo art deco, la cual presenta en su parte superior un relieve decorativo que hace alusión a las mascararas de teatro.

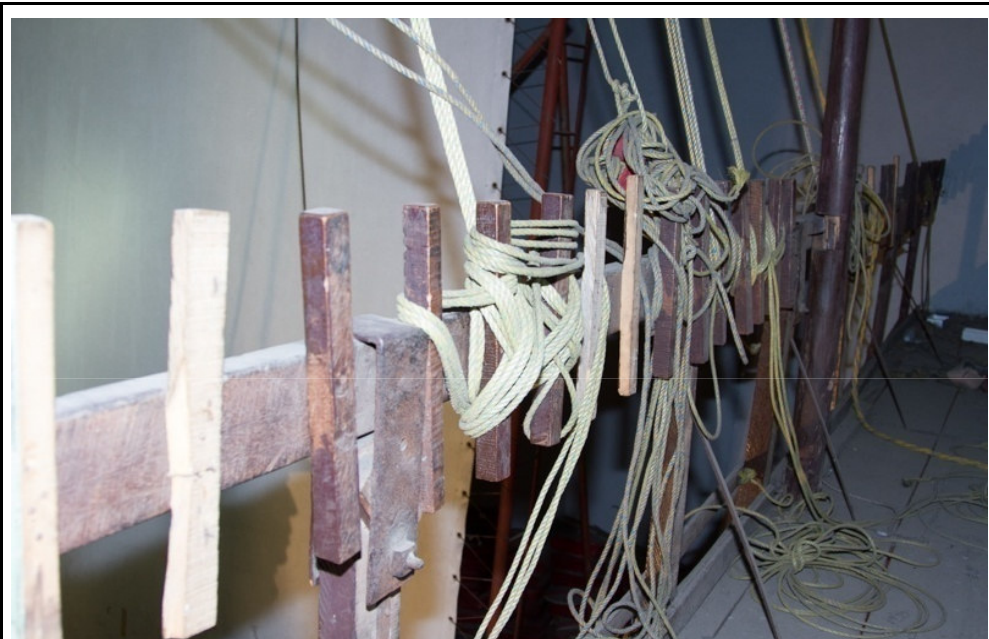
53

Fotografía 53: Descripción y observaciones

Barandilla de la zona de diablas donde se amarran las diferentes cuerdas que coordinan los telones y las candilejas, actualmente su estructura es totalmente en madera, la cual presenta fisuración y deterioro de sus elementos.

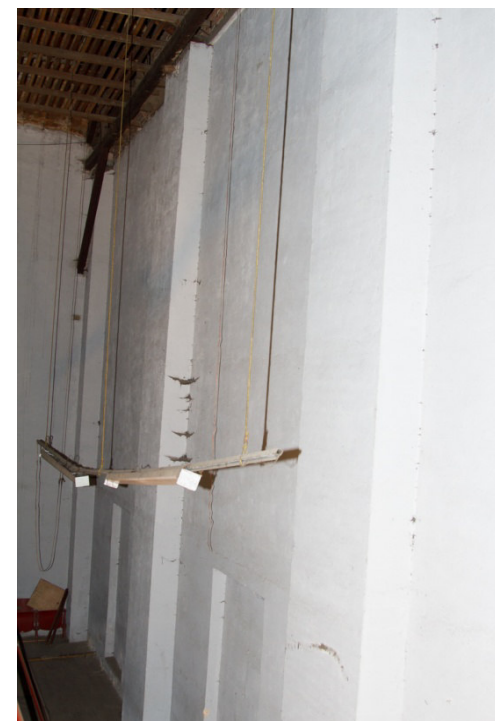
54

Fotografía 54: Descripción y observaciones

Vista de lamparas que soporta la tramoya y se encuentran detrás de la pantalla de pryección del escenario, estas lamparas son de bombillos incandescentes de luz blanca y actualmente no se encuentran en funcionamiento.

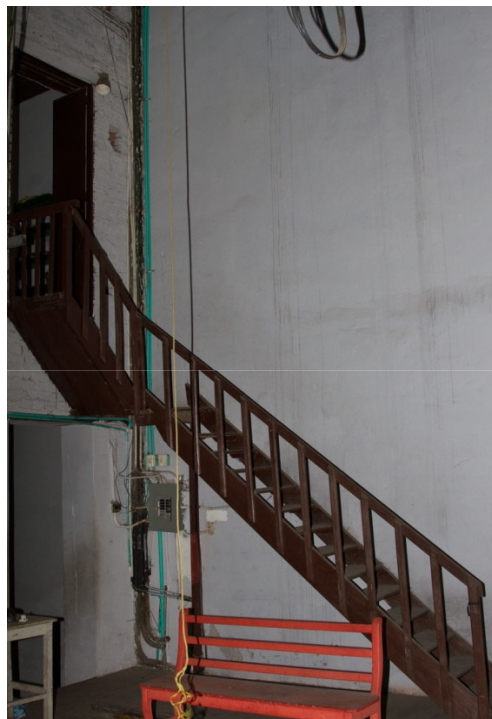
55

Fotografía 55: Descripción y observaciones

Escaleras de acceso a tramoyero, estas escaleras son de madera y se encuentran fisuras y grietas en los pasos, además de inestabilidad del escalón y la baranda.

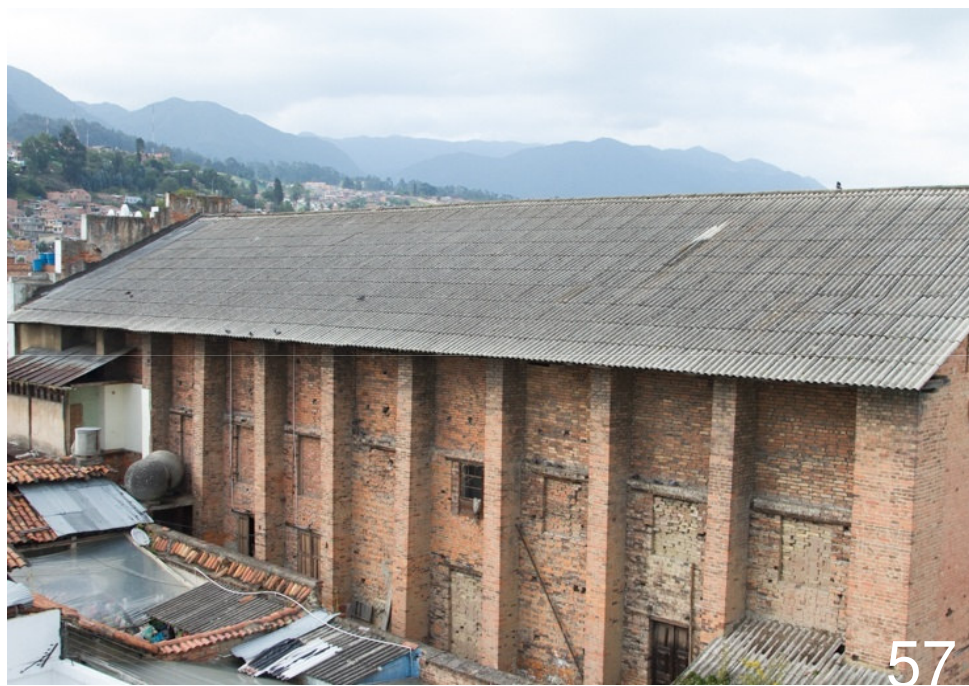
57

Fotografía 57: Descripción y observaciones

Fachada lateral sur occidental, esta fachada esta conformada por muros y pilares construidos con ladrillos de arcilla y mortero de pega de cal y arena. Los pilares son de aproximadamente 0.60m de ancho, los cuales confinan los muros de mampostería que presentan una estructura doble en tizón y sogá.

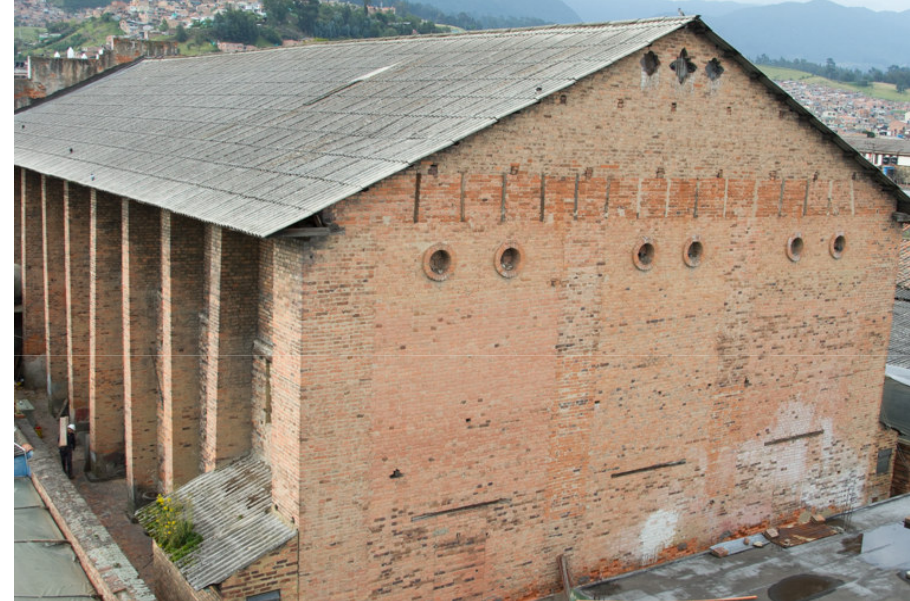
58

Fotografía 58: Descripción y observaciones

Fachada posterior del teatro, construida con ladrillos de arcilla y mortero en cal y arena, constituye un riesgo para la seguridad de la estructura debido a sus 15m de alto, en la parte superior presenta ventanas circulares para la ventilación de la estructura de cubierta.

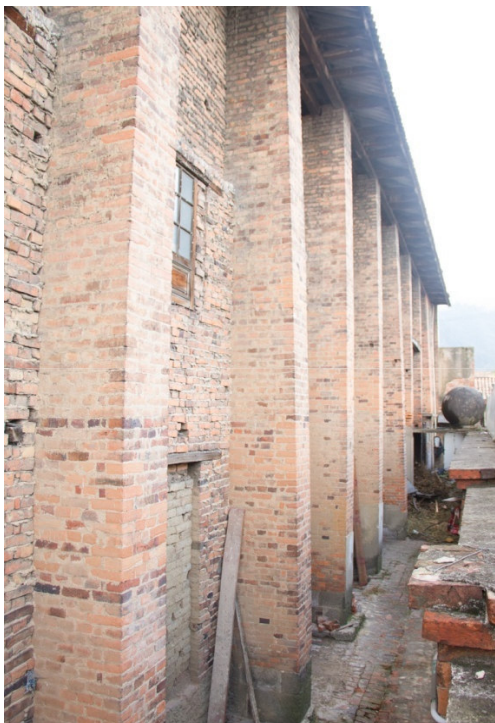
59

Fotografía 59: Descripción y observaciones

Fachada lateral nororiental, esta fachada esta conformada por muros y pilares construidos con ladrillos de arcilla y mortero de pega de cal y arena. Los pilares son de aproximadamente 0.60m de ancho, los cuales confinan los muros de mampostería que presentan una estructura doble en tizón y sogá.
