ANEXO 2: REGISTRO FOTOGRAFICO

ESTUDIO DE PATOLOGÍA DEL TEATRO ROBERTO MAC DOUALL

Registro Fotográfico

Mayo de 2016

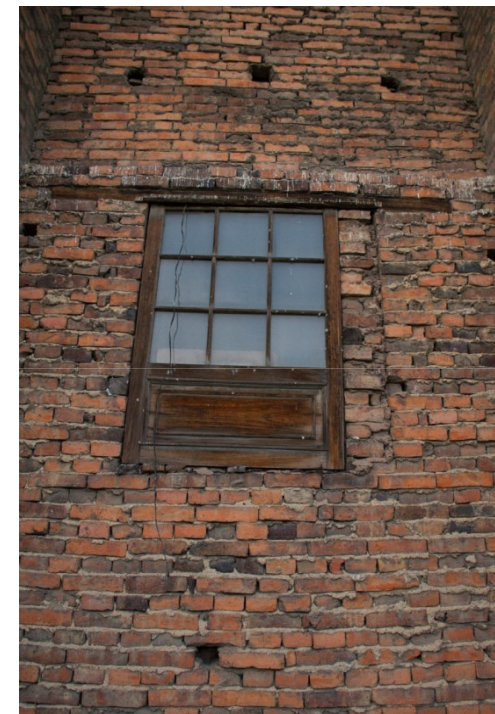
60

Fotografía 60: Descripción y observaciones

En el momento de la construcción del teatro, se proyectaron varias ventanas en las fachadas laterales, las cuales no fueron construidas en su totalidad, las que no se construyeron fueron selladas con ladrillos de diferentes materiales, en la imagen se muestra una de las ventanas que permanece actualmente en la estructura, presenta deterioro y pudrición de la madera.

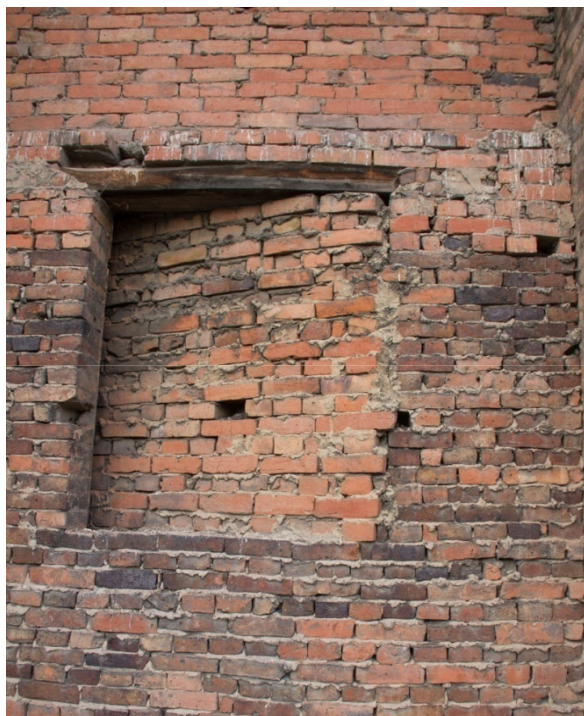
61

Fotografía 61: Descripción y observaciones

En los muros exteriores de las fachadas laterales, se encuentran varias proyecciones de ventanas, las cuales fueron selladas cuando no se concluyó su construcción. En la fotografía 61, se observa que los ladrillos que sellaron la ventana, forman un muro diagonal hacia el interior de la sala, el cual es inseguro para los usuarios del teatro.

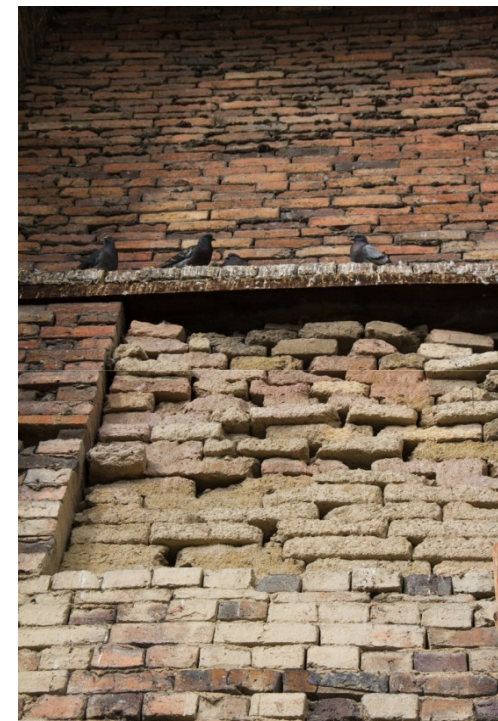
62

Fotografía 62: Descripción y observaciones

Otros materiales que se usaron para sellar las ventanas laterales fueron unidades de ladrillo en tapia pisada, como se observa en la fotografía la disposición de estos ladrillos es de forma irregular, lo cual pone en riesgo la seguridad de los usuarios del teatro.
