**Trabajo Profesional Integrado – TPI**

**Estudio Patológico Centro Comercial Cuba, ubicado en Pereira (Risaralda)**

Especialización en Patología de la Construcción

Mayo 2022

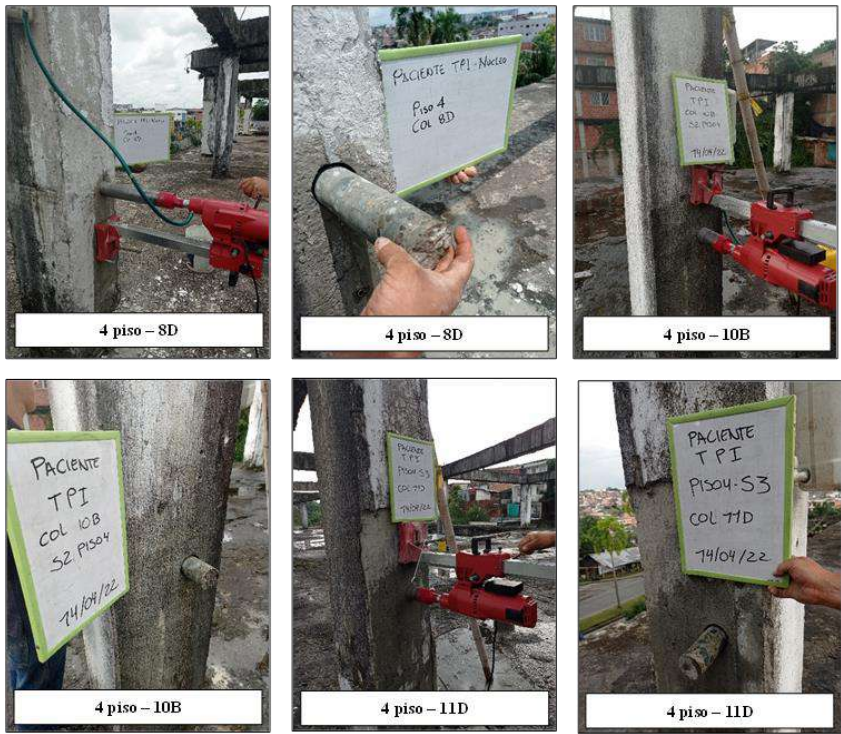
Figura 22.  
Extracción núcleos de concreto

**Nota:** Se realizar 3 extracciones en el 4 piso. Elaboración propia

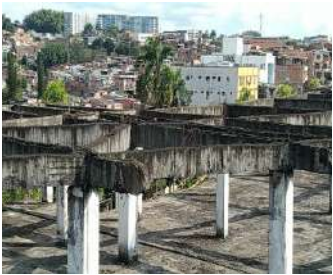
| | | Centro Comercial Cuba<br>Carrera 15 No. 72C-51 Barrio Cuba<br><b>Patología de los mecanismos de falla estructural</b><br>Ficha No. 02 | | |
|---|---|---|---|---|
| En toda la edificación | Por cortante | Ninguno / Muy leve | No se evidencian fisuras | |

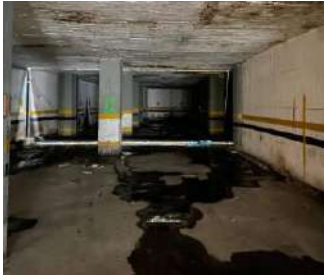
| | | Centro Comercial Cuba<br>Carrera 15 No. 72C-51 Barrio Cuba<br>Patología de los mecanismos de falla estructural<br>Ficha No. 03 | | |
|---|---|---|---|---|
| Sótano | A flexión | Ninguno / Muy leve | No se detectan fisuras, ni descascaramientos | |

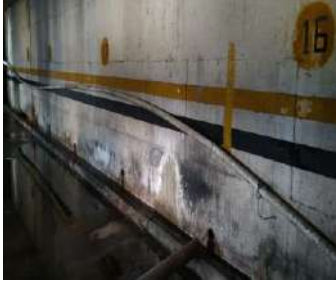
| Localización | | Daño | | Descripción del daño | |
|---|---|---|---|---|--|
| Sótano | A flexión | Ninguno / Muy leve | No presenta fisuras de corte, fisuras verticales ni descascaramiento | | |

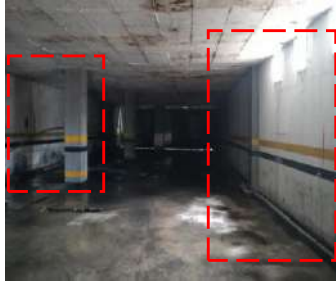
| Localización | | Daño | | Descripción del daño | |
|---|---|---|---|---|--|
| Sótano | A compresión | Ninguno / Muy leve | No se presentan fisuras | | |
| Sótano | Por cortante | Ninguno / Muy leve | Igual que el anterior | Igual que la figura anterior | |

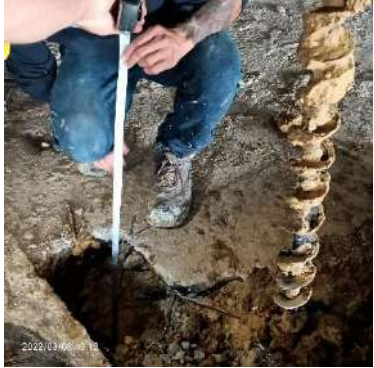
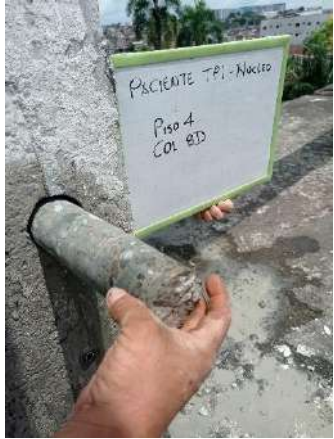
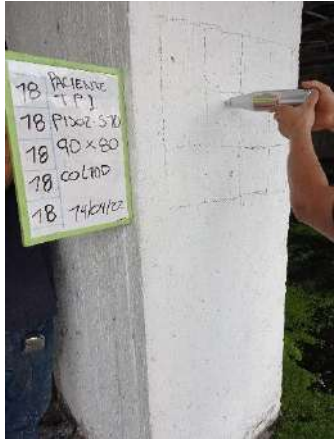
| Fase 3<br>Analizar resultados de laboratorio | | |
|---|---|---|
| 1 | <p>Revisión de los resultados obtenidos en laboratorio:</p> <ul style="list-style-type: none"> <li>- <b>Estudio de suelos:</b> la capacidad portante obtenida a 1.5 mt fue de 7.5 ton/m<sup>2</sup>, con una profundidad de desplante de 1 mt, nivel freático 1.7 mt y 3.7 mt, la relación de vacíos (e) vario entre 1.7 y 3.4, la porosidad vario entre el 61% y 77%</li> <li>- <b>Ensayo núcleos de concreto:</b> Densidad 2.35 gr/cm<sup>3</sup>, resistencia promedio alcanzada para 3000 PSI fue del 39%</li> <li>- <b>Ensayo escáner tipo ferroskan:</b> separación entre estribos varía entre 10 y 18 cm</li> <li>- <b>Esclerometría:</b> variaron entre 1706.8 PSI y 3385.16 PSI.</li> <li>- <b>Carbonatación:</b> Se realiza en el 4 piso y se obtiene una alta carbonatación en los elementos analizados</li> <li>- <b>Humedad relativa:</b> vario entre 1.2% y 7.1%. La escala del medidor de humedad para concreto se encuentra entre 1.2% y 7.5%</li> </ul> | |

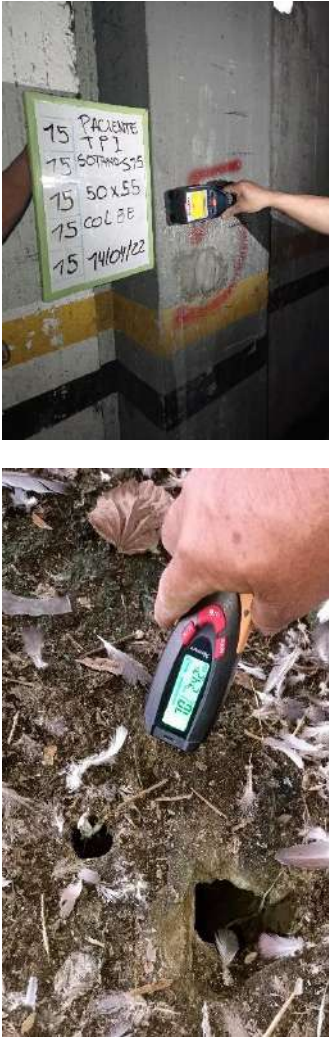
| | <p><b>Determinación del estado en que se encuentra la edificación</b></p> <p>2</p> <ul style="list-style-type: none"> <li>- Baja resistencia en la capacidad portante del suelo</li> <li>- Baja resistencia del concreto</li> <li>- Alta carbonatación</li> <li>- Humedades relativas, cercanas al límite superior del medidor de humedades para concreto</li> </ul> | |
