**Pasantía: Apoyo Técnico Como Auxiliar De Ingeniería A La Secretaría De  
Infraestructura Y Servicios Públicos En El Municipio De Cómbita - Boyacá**

**Universidad Santo Tomás – Seccional Tunja**

**Informe De Pasantía Presentado Para Optar Al Título De Ingeniero Civil**

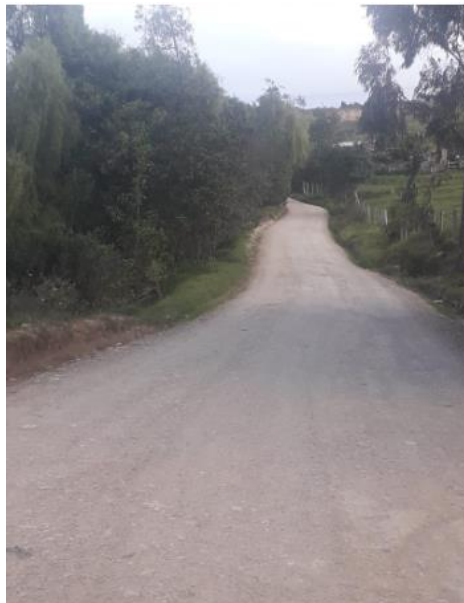
*Ilustración 8. Vía san Francisco*

En la visita realizada a las vías del municipio se logró evidenciar que gran parte de estas se encontraban en mal estado podemos tomar como ejemplo la vía concepción san isidro y la vía san francisco al Carmen; en la imagen 7 y 8 se logra evidenciar dos de las principales vías de acceso a las zonas rurales del municipio después de haberle realizado mantenimiento.

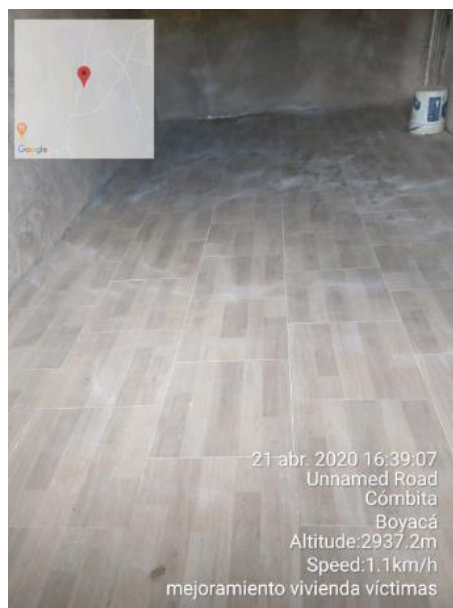
Ilustración 13. Mejoramiento de Vivienda (Piso)

Se dio mejoramiento a las personas víctimas de la violencia mediante el mejoramiento de la vivienda, por medio de la instalación de un piso cerámico de 0,205 X 0,205 y pañete liso en muros.

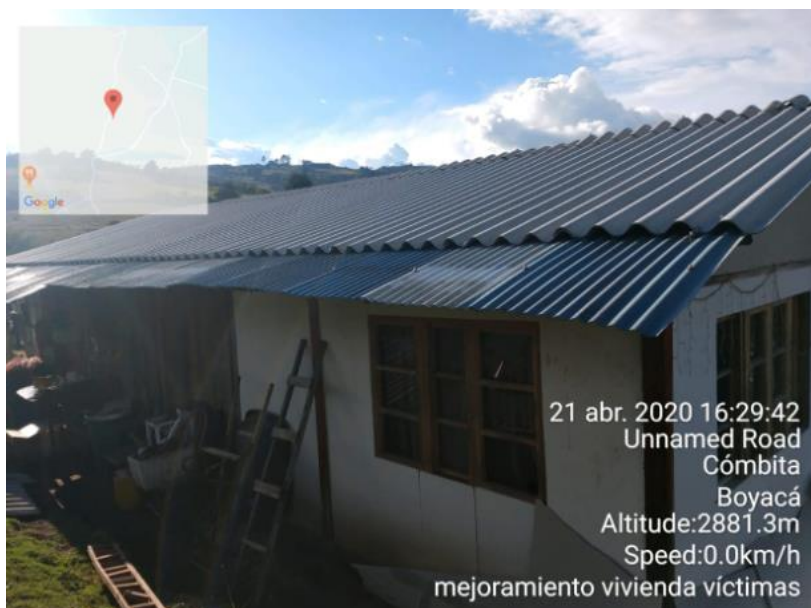
Ilustración 14. Mejoramiento de Vivienda (Cubierta)

Se dio mejoramiento a las personas víctimas de la ciencia mediante el mejoramiento de la vivienda, mediante la instalación de cubierta en teja fibrocemento No. 6.

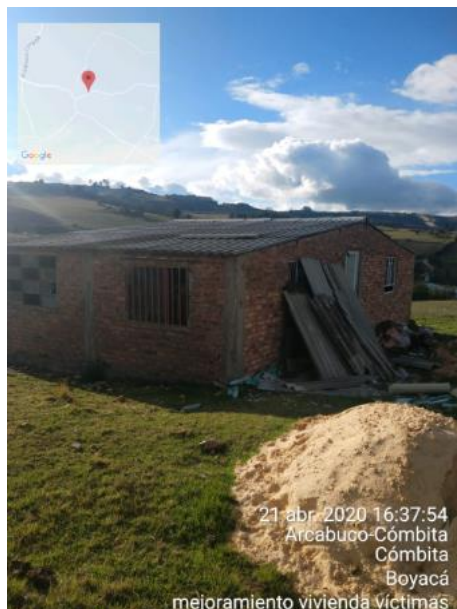
Ilustración 15. Mejoramiento de Vivienda (Construcción de casa)

Se dio mejoramiento a las personas víctimas de la ciencia mediante el mejoramiento de la vivienda, mediante el suministro e instalación de ventanas en lámina cal. 18 con vidrio inc. anticorr, puertas en lámina cal 18 inc. anticorrosivo, marco en lámina a=0.90 mts cal 18 inc. anticorrosivo y perfil metálico rectangular de 0.08 m x 0.04 m

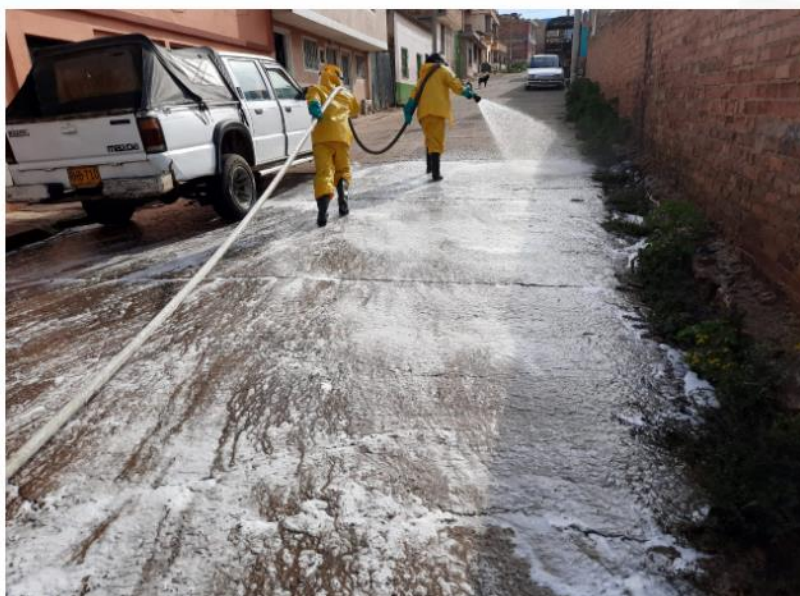
Ilustración 16. Supervisión al cumplimiento de los protocolos de bioseguridad del municipio de Cóbbita.

Se dio apoyo mediante supervisión al cumplimiento de los protocolos de bioseguridad en donde se tenía como objeto realizar lavado del casco urbano, escuelas y entradas al municipio de Cóbbita.

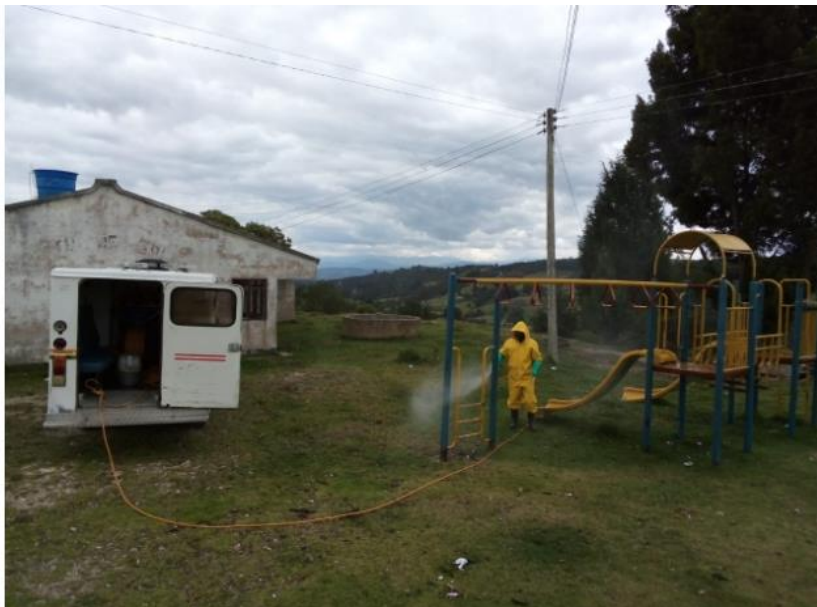
Ilustración 17. Desinfección Escuela, Vereda San Rafael

Se dio acompañamiento a los protocolos de bioseguridad realizados en la escuela del municipio de Cóbbita.

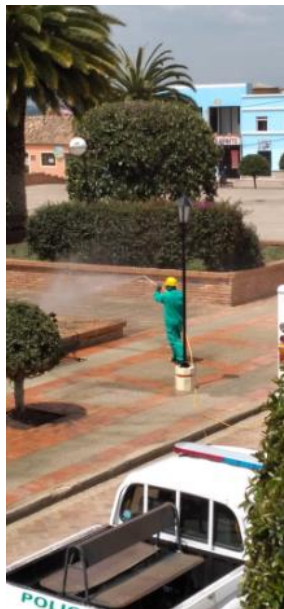
Ilustración 18. Desinfección parque Municipal

Se dio seguimiento al cumplimiento de los protocolos de bioseguridad realizados en el casco urbano del municipio de Cóbbita, no se presentaron inconvenientes.

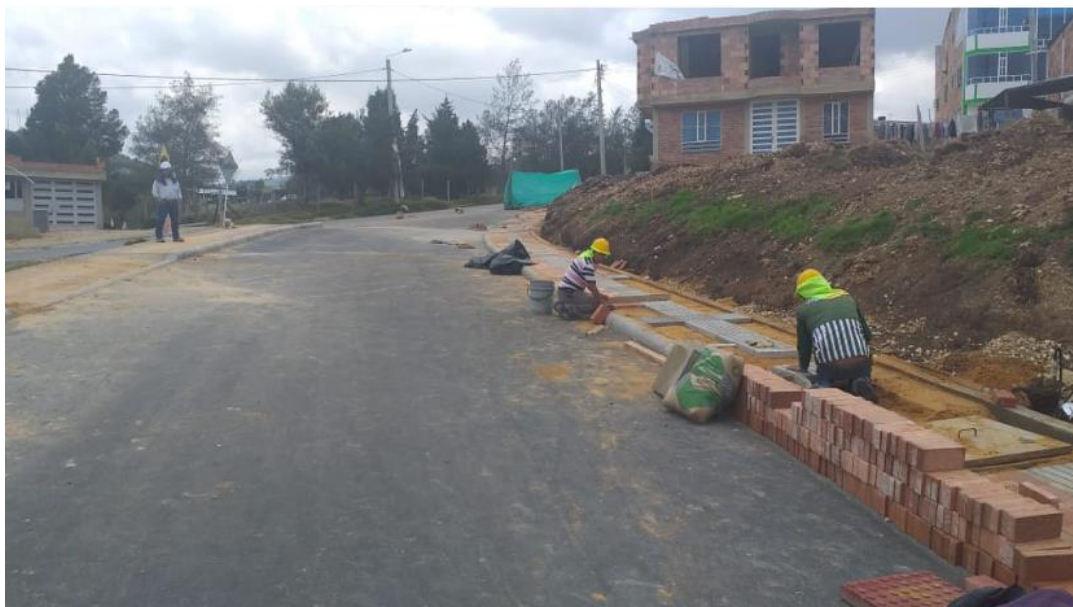
Ilustración 22. Calle 3, Parte Asfáltica

Se dio apoyo a la supervisión de la calle 3, en donde se estaba realizando la instalación de adoquines en lo referente a la parte del andén.

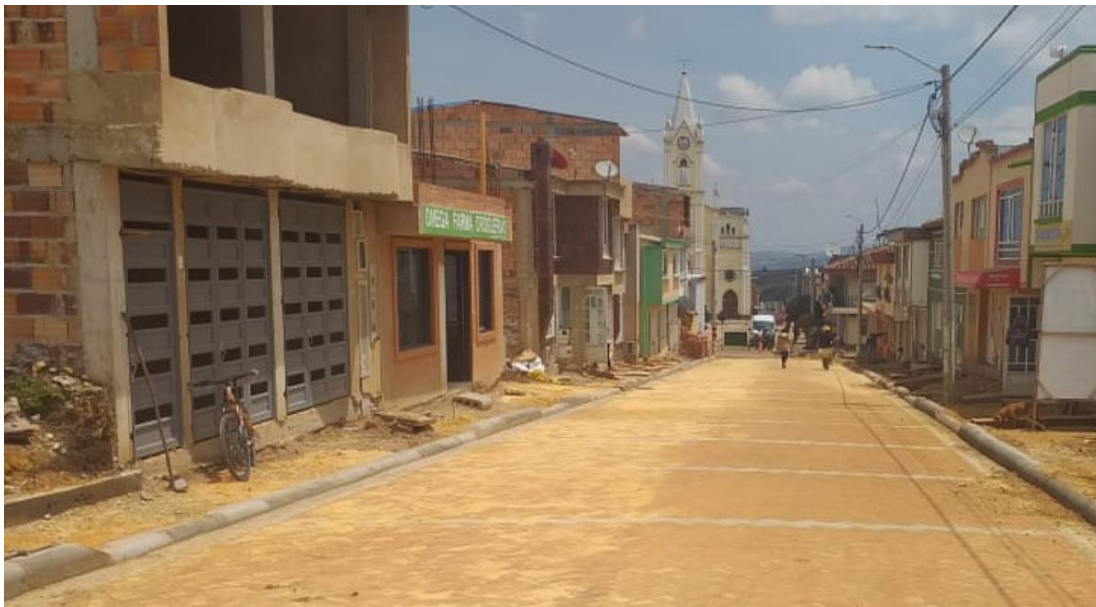
Ilustración 23. Calle 3

Se dio apoyo a la supervisión de la calle 3, en donde se estaba realizando la parte del pisado de arena e instalación de adoquines en lo referente a la parte del andén

Se realizó la visita de supervisión del proyecto en donde se logró evidenciar un avance del 70% de la obra, se presentaron inconvenientes provenientes respecto a la seguridad del personal de la obra, puesto que el personal no contaba con todos los artículos de seguridad básicos; al ingeniero residente de obra se le informó de los distintos problemas que se presentan en cuanto al personal, a lo que el ingeniero respondió que la empresa les había dotado todos los aspectos de seguridad pero que no los utilizaban por falta de comodidad para el trabajo. (Ver imagen 23 y 24)

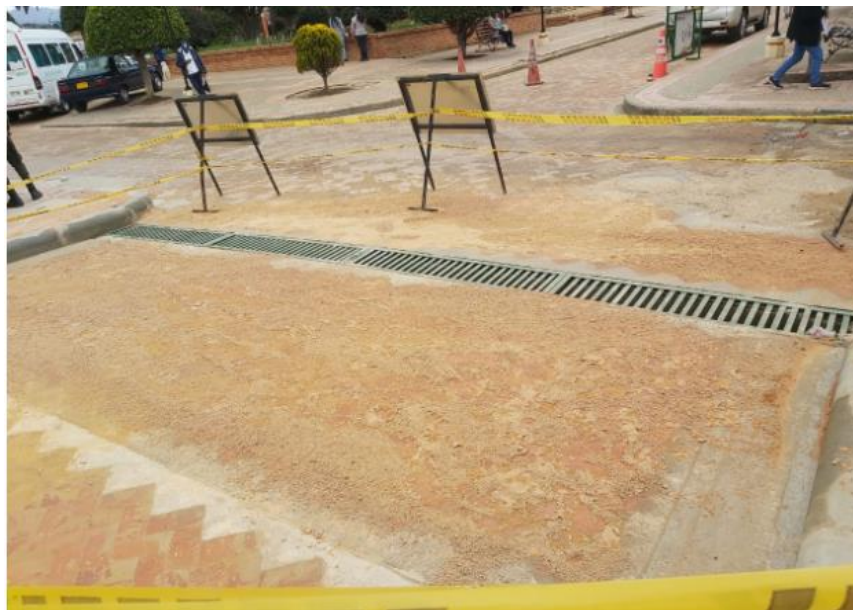
Ilustración 26. Alcantarilla cierre obra, calle 3

Se dio cierre parcial a la calle de 3, puesto que se construyó una alcantarilla en concreto, que según norma debe tener 28 días de fraguado

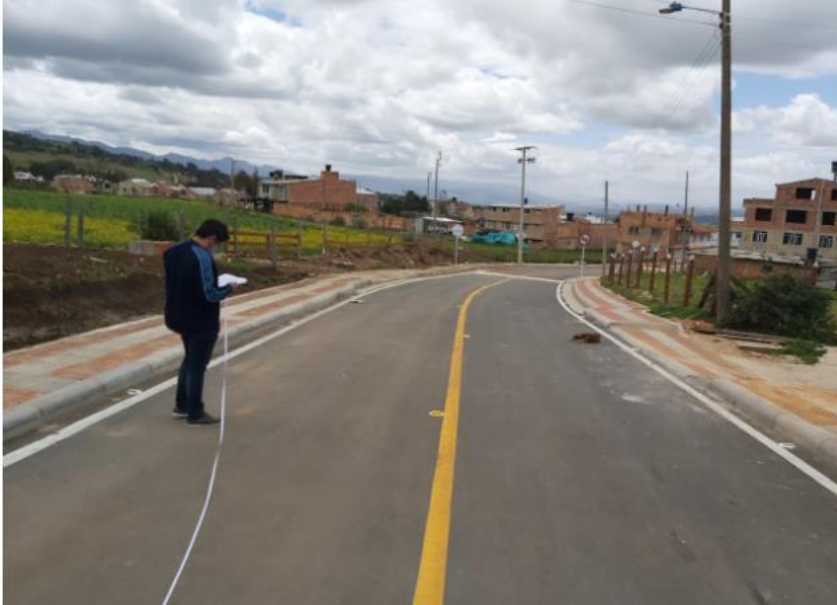
Ilustración 28. Verificación estado de la vía y cumplimiento a los detalles proyecto.

Se realizó la supervisión al proyecto “Mejoramiento Vial de la Calle 3 del municipio de Cóbbita”, se evidencia el control del cumplimiento de los detalles del contrato.
