ANEXO 1. LEVANTAMIENTO DE PLANOS

## ANEXO 2. FICHAS DE ESTUDIOS PATOLOGICOS

UNIVERSIDAD SANTO TOMÁS - ESPECIALIZACION EN PATOLOGIA DE LA CONSTRUCCION

ESTUDIO DE PATOLOGIA ESTRUCTURAL PARA UNA EDIFICACION DE 2 PISOS, LOCALIZADA EN EL MUNICIPIO DE LA PINTADA, ANTIOQUIA, URBANIZACION MONTENEGRO, CABAÑA 108

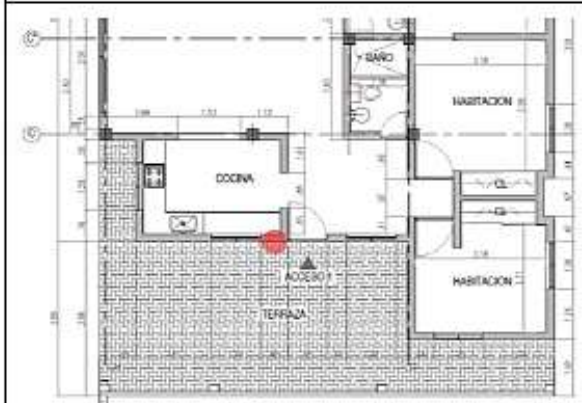
Fotografía No.1 Fuente: Propla

LESION: Fisura diagonal o semi- parabólica

UBICACION: Fachada frontal ESPACIO No.: Exterior  
SEVERIDAD: ALTA MODERADA BAJA X  
TEMPERATURA: 30° TIPO AMBIENTE: SECO  
HUMEDAD RELATIVA: 80%

Fisuras diagonales o semi- parabólica causadas por asentamientos diferenciales.  
Requiere refuerzo del muro y evaluación del terreno

Realizar control de la fisura periódica

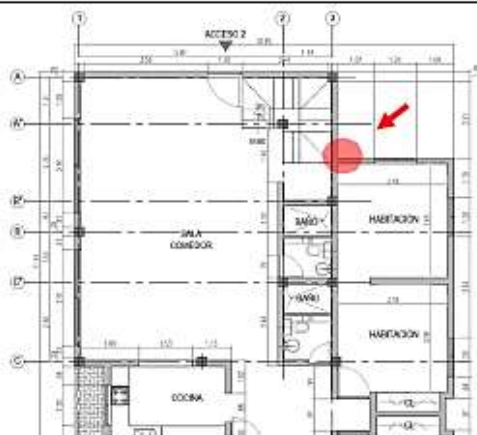
LESION: Humedad por capilaridad y bajante

UBICACION: Fachada posterior ESPACIO No.: Exterior  
SEVERIDAD: ALTA MODERADA ☒ BAJA  
TEMPERATURA: 30° TIPO AMBIENTE: SECO  
HUMEDAD RELATIVA: 80%

Dar continuidad de la bajante del agua a nivel de piso, conectando con desagüe superficial y evaluar la impermeabilización o protección del muro

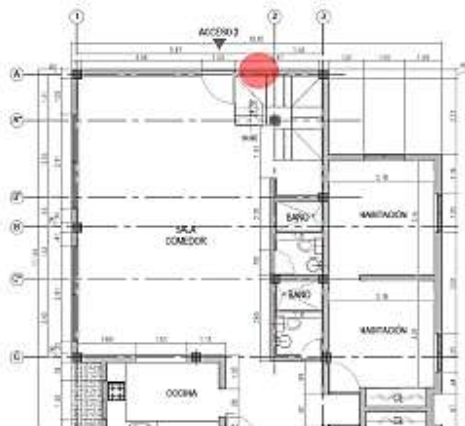
LESION: Fisura horizontal y diagonal

La fisura puede permitir la entrada de humedad, lo que provoca deterioro del muro. Si la fisura continúa creciendo, pueden comprometer la estabilidad de la estructura.

A largo plazo – evaluación del terreno y posible reforzamiento de la cimentación y el muro.

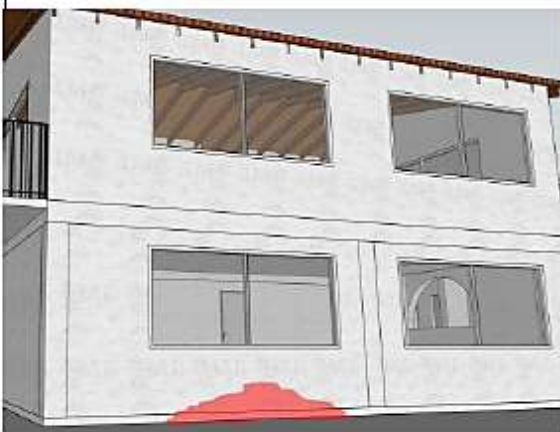
Fotografía No.: 5

LESION: Humedad - Oxidación metálica

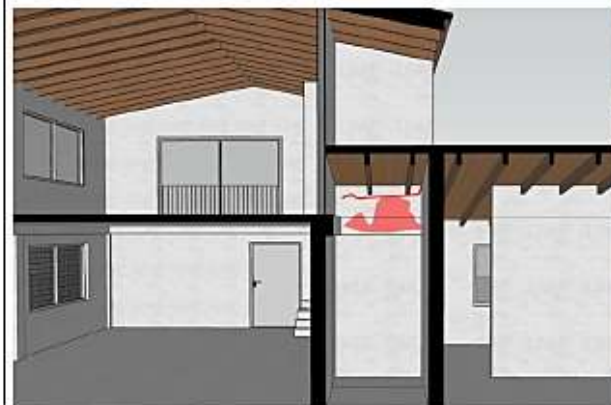
Fotografía No.8

LESION: Fisuras y Humedad

Muro interior baño No. 1 del primer piso, con sistema constructivo en mampostería confinada, afectacion en muro.

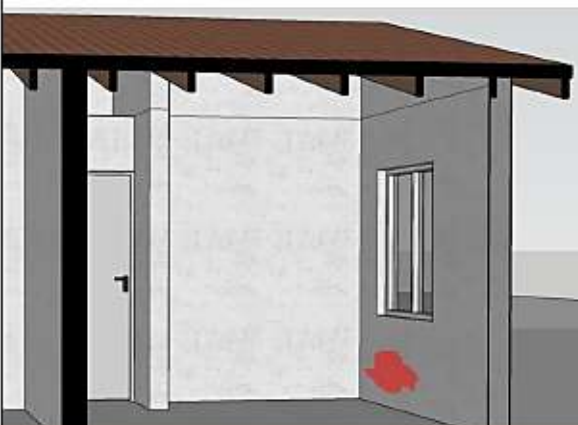
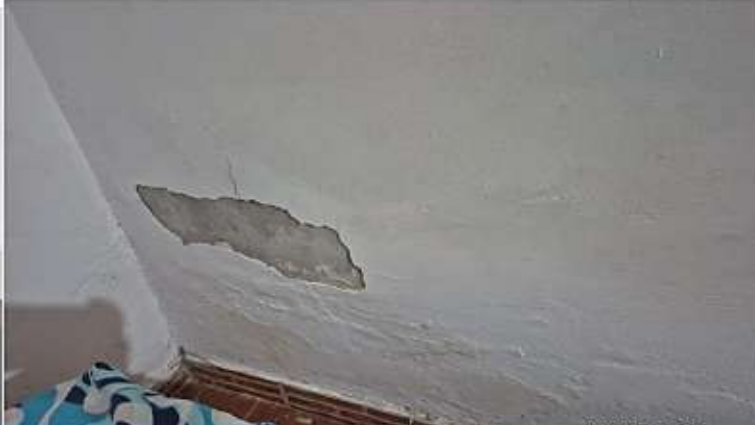
LESION: Humedad y fisuras

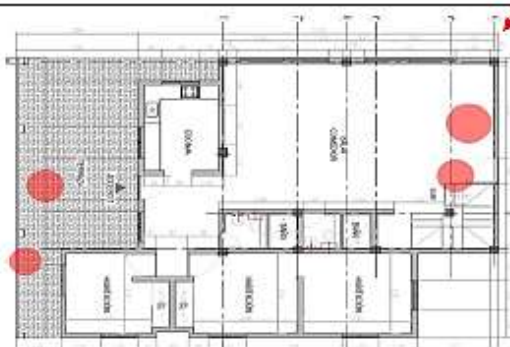
LESION: Grietas y desprendimiento de baldosa

Pisos primer piso, baldosa zona posterior de la vivienda.

Se evidencia que ante el asentamiento del suelo, siendo el principal problema que ha generado grietas y desprendimiento en las baldosas. Al moverse con los años haciendo que el asentamiento de la casa sea desigual, evidenciando en la zona posterior la mayor area de grietas y fisuramiento.

Reemplazo de las baldosas y seguimiento al movimiento y/o asentamiento activo del suelo.

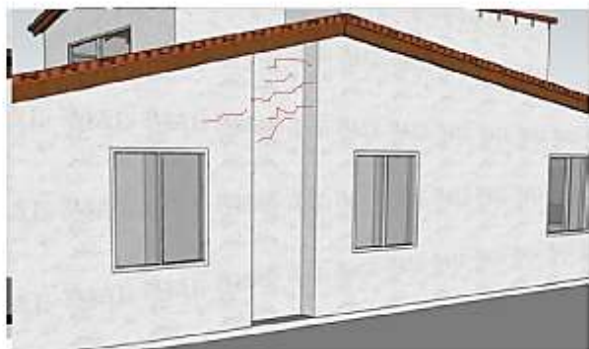
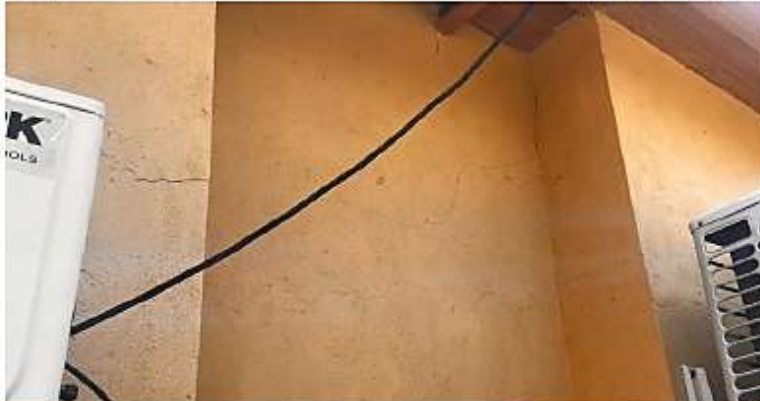
Fotografía No.21

LESION: Fisuras

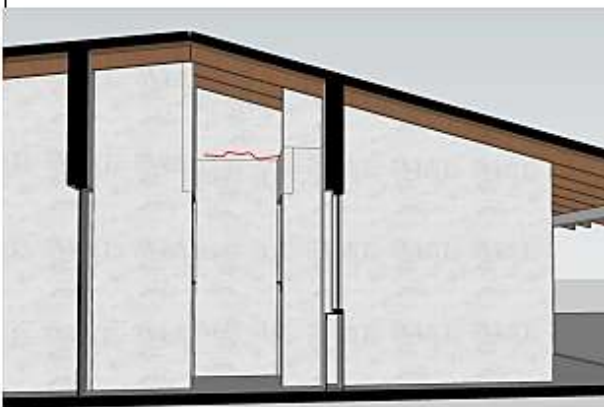
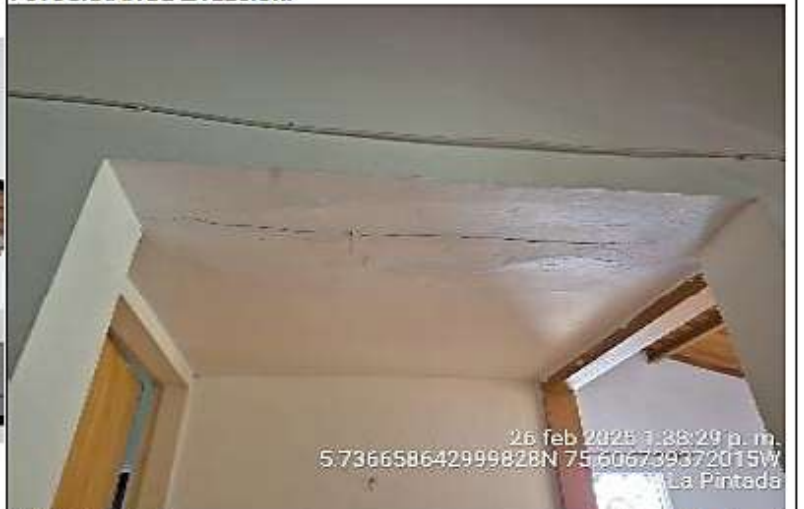
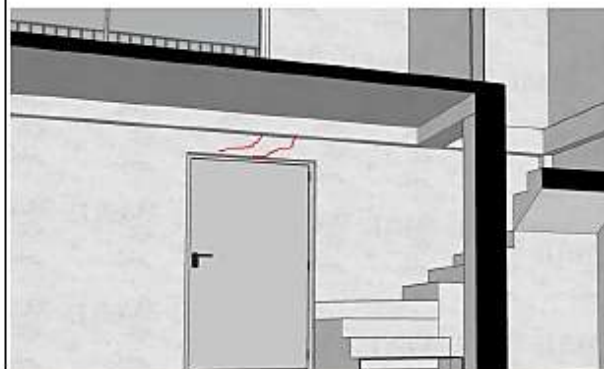
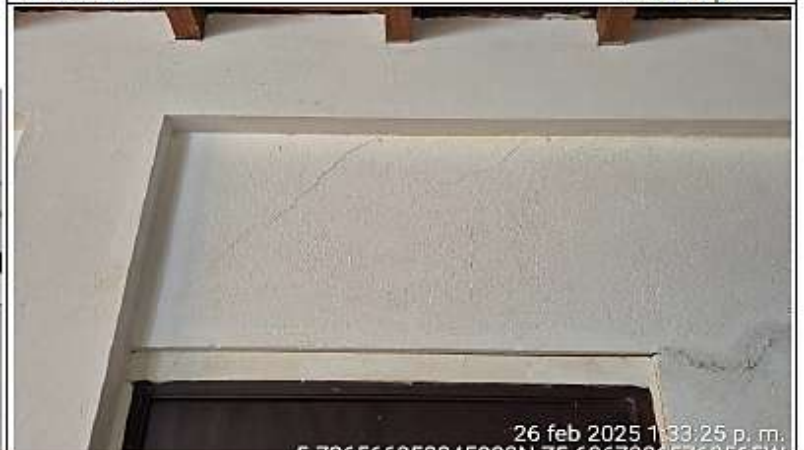
LESION: Fisuras
