PASANTÍA DESARROLLADA EN LA SECRETARÍA DE INFRAESTRUCTURA DEL  
MUNICIPIO DE TUNJA, APOYO EN EL MEJORAMIENTO DE VÍAS URBANAS

AURA CRISTINA VILLAMIL ACERO

UNIVERSIDAD SANTO TOMÁS  
SECCIONAL TUNJA  
DIVISION DE INGENIERÍAS Y ARQUITECTURA  
INGENIERÍA CIVIL  
TUNJA  
2021

Trabajo de grado modalidad pasantía para optar el título de ingeniera civil

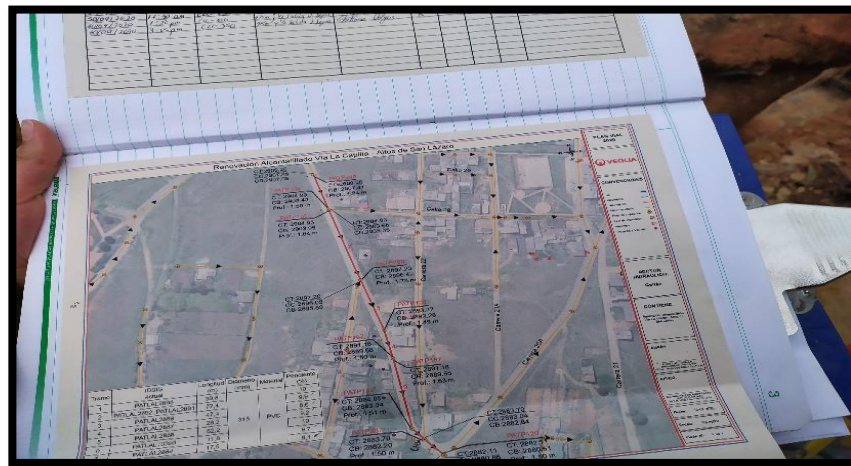
**CUMPLIMIENTO DEL PROCESO CON LO ESPECIFICADO EN PLANOS:** En la instalación de cada colector de la red, se realiza la verificación de las pendientes, y de esta forma dar cumplimiento al diseño. Aunque la pendiente de los tramos de la red de alcantarillado debe ser alta, para que el agua sea capaz de arrastrar los sólidos presentes en la red, no debe ser demasiado para evitar posibles daños de la tubería a causa de constante fricción. Por otro lado, con pendientes muy bajas se genera estancamientos de sólidos. De esta manera, es de suma importancia vigilar constantemente el cumplimiento de este parámetro. Se hace una verificación con los elementos en obra, con manguera de nivel se determina la altura que aumenta a determinada longitud.

*Fotografía 2 Verificación con planos.*  
*Fuente: Autor*

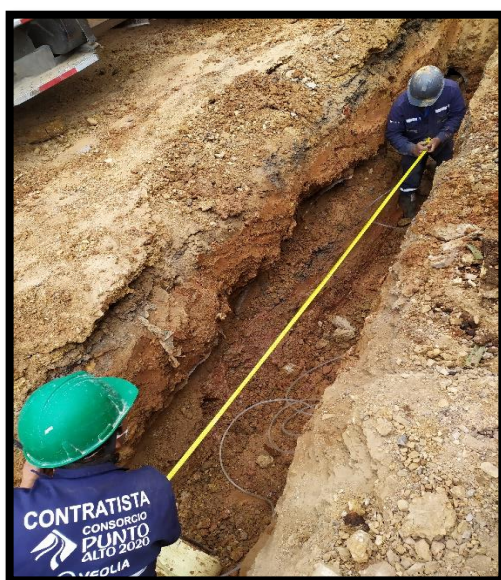
Por medio de la manguera de nivel se determina la pendiente del tramo. El procedimiento se sustenta en el principio de pascal, el principio fundamental de la hidrostática, donde la presión en el interior de un líquido es mayor que la existente en la superficie y siempre es la misma en todos los puntos que se encuentran a la misma profundidad. Por lo que, si la manguera es un elemento continuo, se observa que el líquido alcanza el mismo nivel en cada extremo de la manguera, ya que está sometido a la misma presión atmosférica.

*Fotografía 3 Verificación de Pendiente, con Manguera de Nivel.*

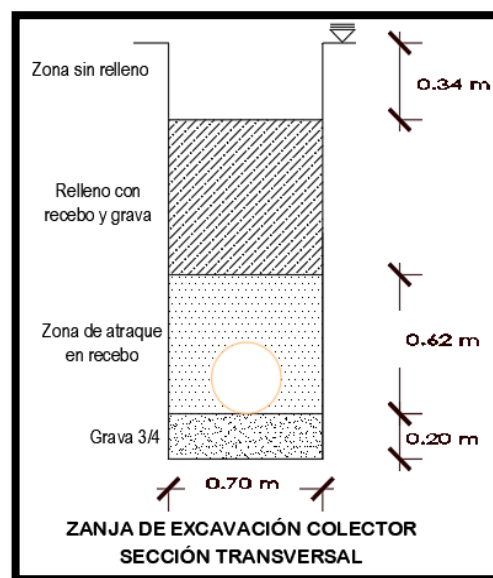
*Fotografía 4 Dimensión de la Zanja Principal de Excavación*

Además, se verifica el cumplimiento de la profundidad de las estructuras de conexión (pozos de inspección); la ubicación del colector, donde el eje de la tubería debe coincidir con el eje de la red planteado por topografía; control de excavación de las zanjas, evitando la sobre excavación que se traduce en costos no estimados. Verificación del cumplimiento del espesor de grava en donde se apoyará la tubería.

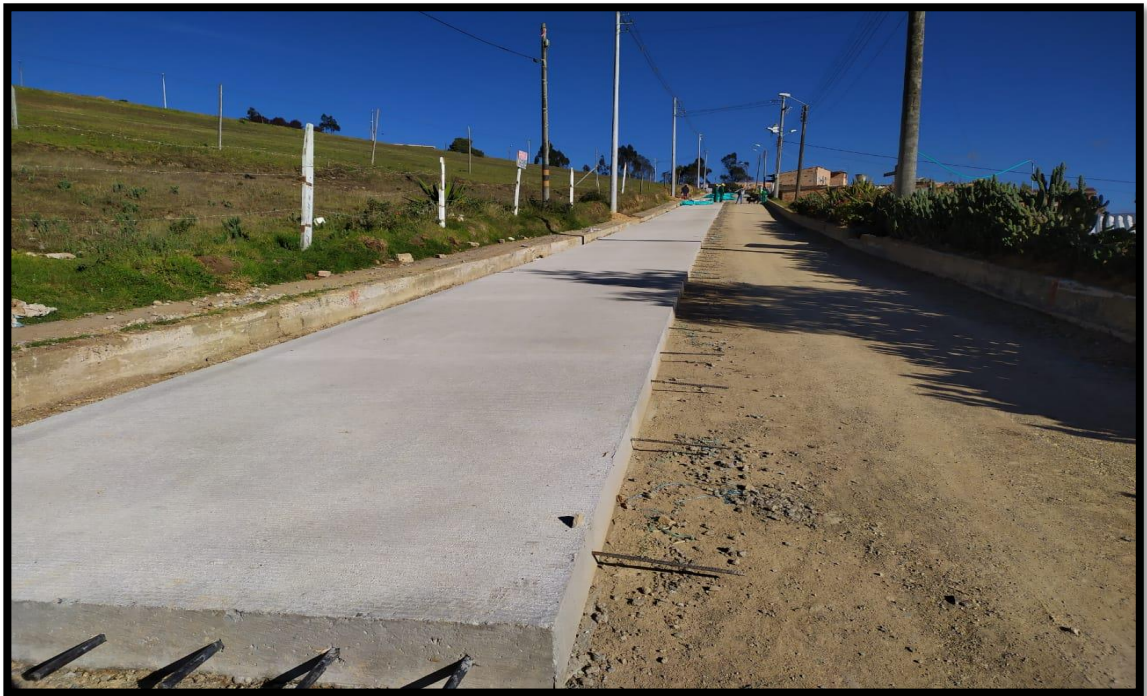
*Fotografía 9 Placa de concreto, abscisa K0+190*

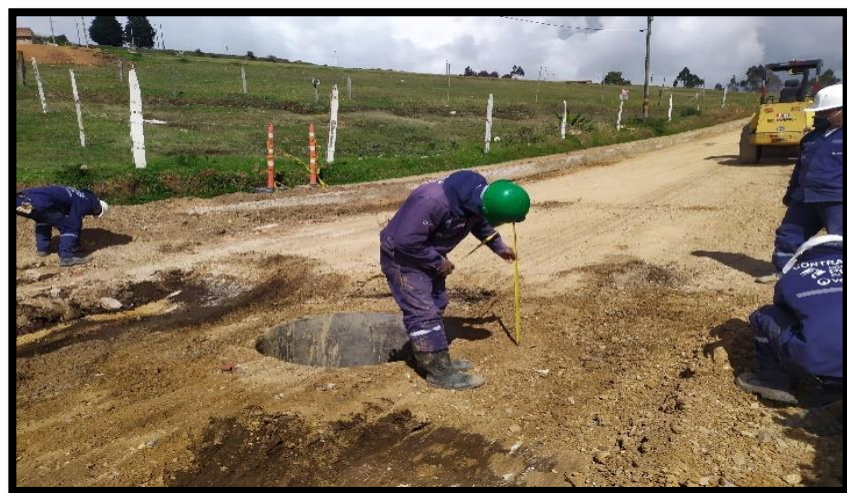
Entre los parámetros de diseño del cual se debe tener un control, es la altimetría o niveles de la vía tanto en las secciones con peralte como en bombeo, ya que definirán el cumplimiento de los espesores de cada una de las capas de la estructura del pavimento (subrasante, subbase, rasante). Esta actividad comienza verificando los niveles de la subrasante con ayuda de un hilo. En donde se hace una constante verificación de dichos niveles con ayuda de un hilo colocado a extremos de la sección transversal de la vía a nivel de la rasante anteriormente materializados con niveletas replanteadas por topografía.

*Fotografía 14 Verificación de Niveles*  
Fuente: Autor

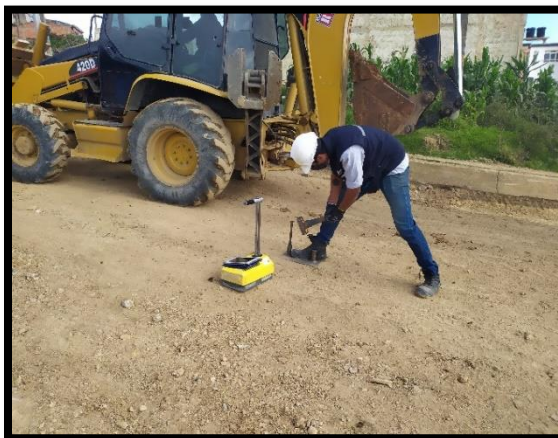
El proceso previo de la pavimentación es la determinación de la densidad y la humedad del suelo, mediante el empleo de un dispositivo nuclear (densímetro nuclear). Por el método de transmisión directa, calculado mediante la atenuación de la radiación gama donde la fuente esta insertada a una profundidad de 10 cm, determinando así la densidad del terreno. Por otra parte, la medida de humedad es determinada en la superficie. Ambas medidas funcionan por medio del fenómeno físico de retrodispersión.

*Fotografía 15 Ensayo de densidad del suelo.  
Fuente: Autor*

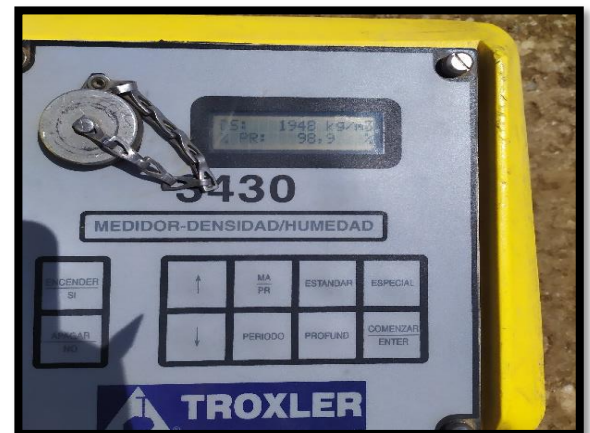
*Fotografía 16 Resultado Densidad Seca, con densímetro nuclear.  
Fuente: Autor*

En el procedimiento se expresa la densidad seca como porcentaje y de esta manera controlar su aceptabilidad. en este caso, se divide la densidad seca sobre ensayo modificado de compactación (Proctor) del material granular, multiplicado por 100.

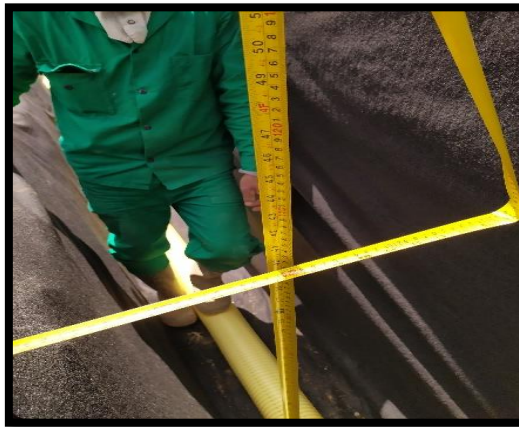
- Geotextil, está elaborado con fibras a partir de polímeros sintéticos compuesto con un porcentaje 95% aproximadamente de poliéster, que permiten el paso del agua. Se tuvo que comprobar principalmente la limpieza del geotextil, verificando que antes del tejido del mismo, este no se encontrara con material fino para evitar el taponamiento de las fisuras de la tubería de drenaje.
- Material Granular, la granulometría del material drenante esta constituido por particular angulares de tamaño 3/4". Se verifico que el material estuviera libre de partículas finas y de material orgánico.
- Tubería de Drenaje, consiste en una tubería corrugada de doble pared ranurada de 4" PVC que permite la conducción del agua. Comprobar la integridad de la tubería en su colocación a la estructura.
- Zanjas de excavación, 1 m de profundidad x 50 cm de ancho fue la dimensión de la estructura del subdren.

*Fotografía 17 Verificación de profundidad estructura de drenaje.*

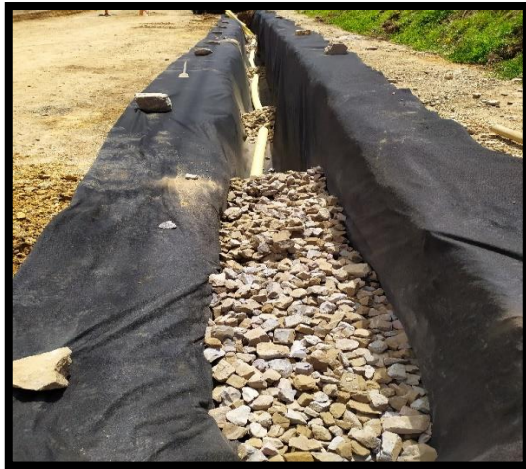
- Elaboración de las costuras, 80 cm de traslapo del geotextil enrollado cocido con puntada simple. Como se muestra en la imagen.

*Fotografía 18 Estructura de drenaje.*  
Fuente: Autor

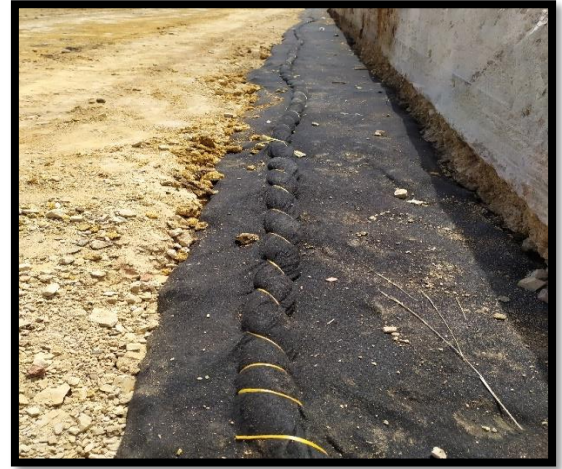
*Fotografía 19 Costura del Filtro.*  
Fuente: Auto

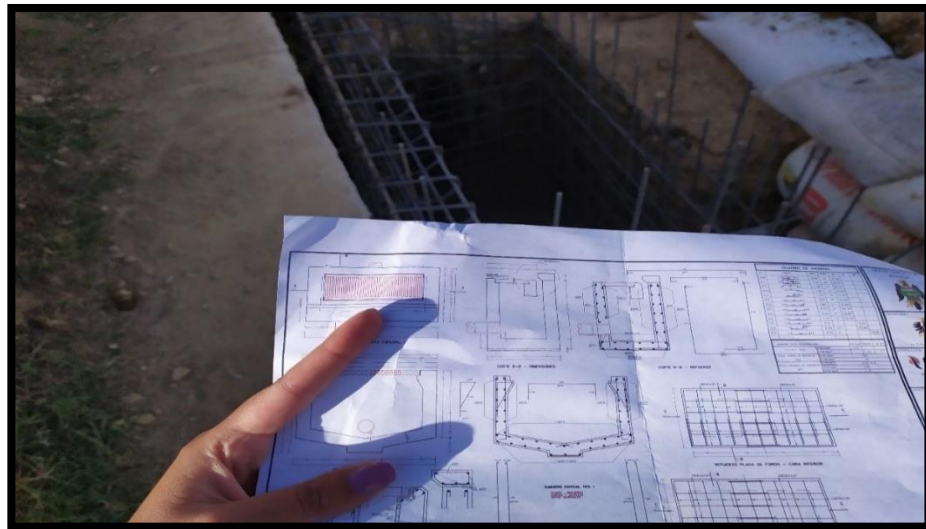
*Fotografía 20 Verificación de Diseño Sumideros*  
Fuente: Autor

Se realiza una constante verificación de la correcta ejecución como se indica en planos. Dentro de esta actividad, se busca dar cumplimiento mediante la valoración de dimensiones, elementos, y cantidad de barras de acero empleadas en la ejecución de los sumideros combinados. (anexo)

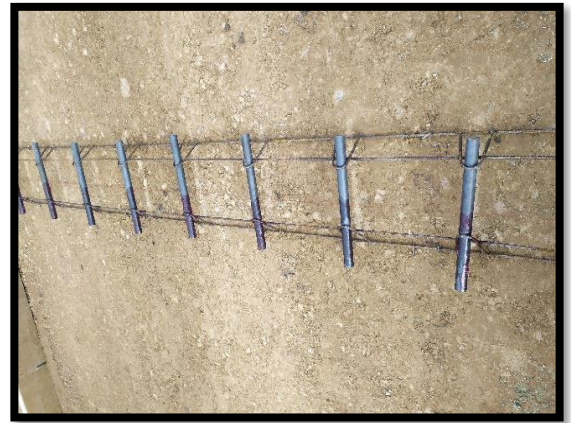
*Fotografía 21 Canastilla en Obra.  
Fuente: Autor*

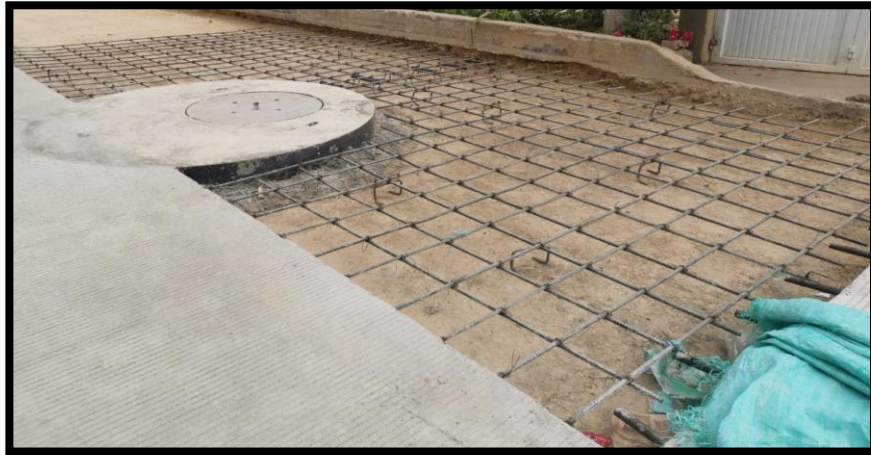
*Fotografía 22 Losa irregular de Pozo de inspección Reforzada*  
*Fuente: Autor*

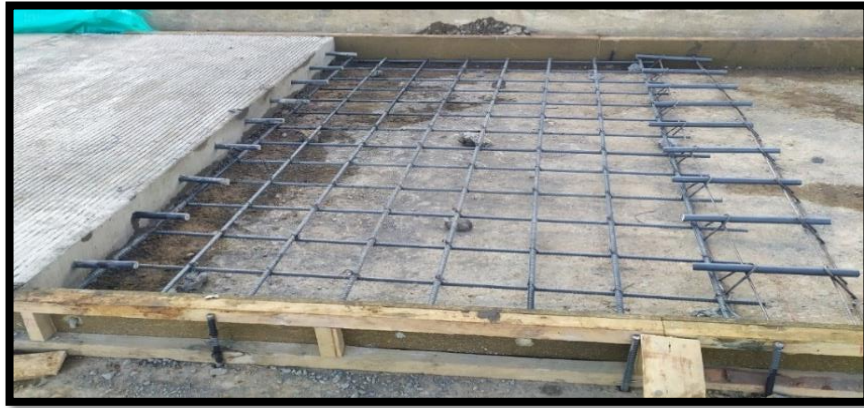
*Fotografía 23 Losa irregular*

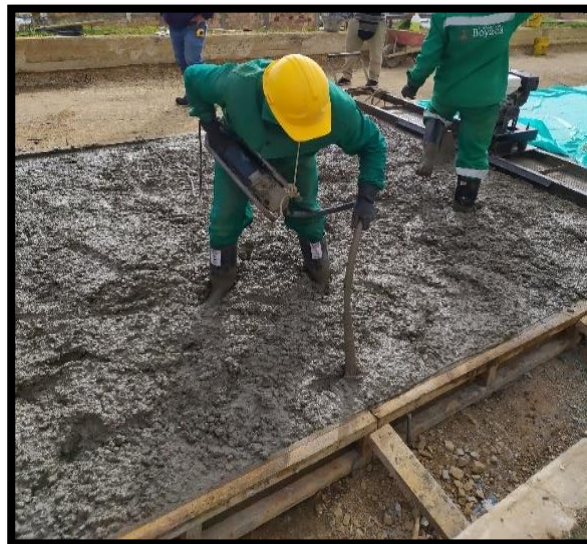
- Vibrado del concreto. el proceso se realiza mediante vibración interna y externa superficial, se vibra insertando un vástago vibratorio en la totalidad del interior de la masa de concreto enfatizando en los bordes. Se realiza para lograr que las burbujas de aire asciendan dentro del concreto fresco eliminándose en el ambiente. Estos vacíos disminuyen la densidad del concreto provocando la perdida de resistencia y volviendo al concreto más permeable. La vibración externa superficial se realiza con una regla vibratoria para enrasar la superficie del concreto, con el objetivo de compactar el concreto desde la superficie de la losa.

*Fotografía 24 . Vibrado del Concreto*

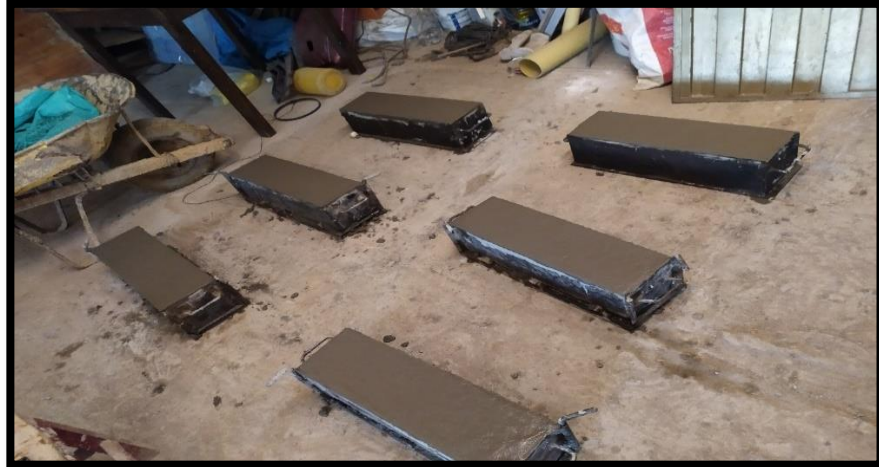
*Fotografía 25 Vigas de Concreto a falla de Flexión*  
Fuente: Autor

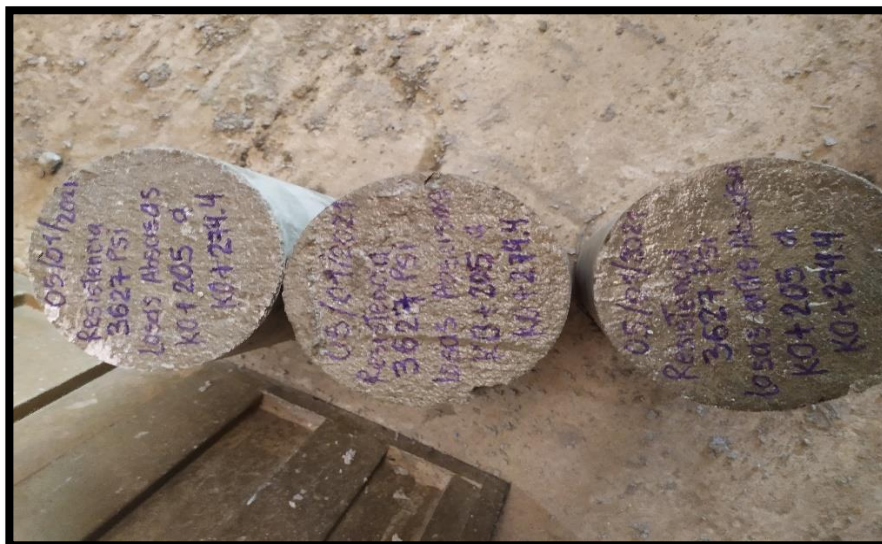
*Fotografía 26 Cilindros de Concreto a falla de Compresión*  
Fuente: Autor

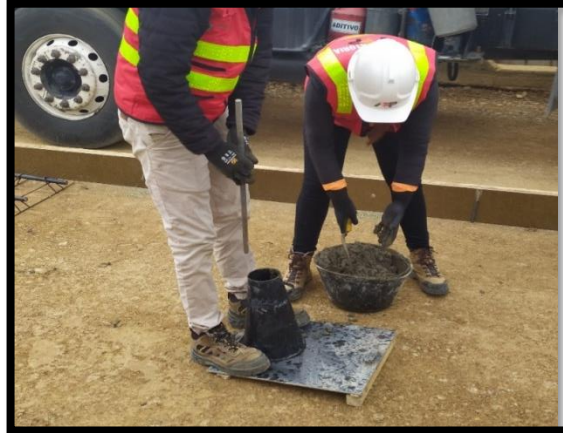
*Fotografía 27 Ensayo de Asentamiento del Concreto*  
*Fuente: Autor*

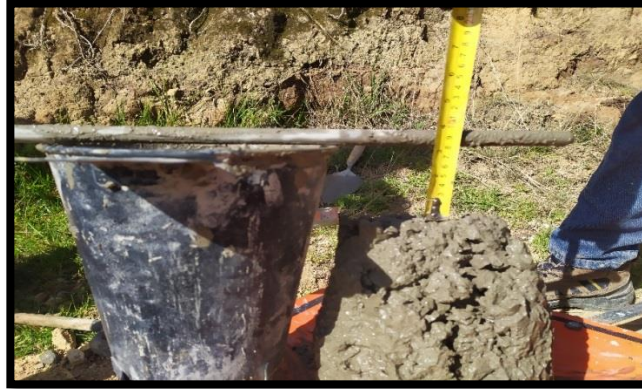
El asentamiento fue diseñado de 3 pulgadas, con el fin de permitir una mejor trabajabilidad en el proceso constructivo. Además de limitar el contenido de mortero superficial, pues con concretos con asentamientos mayores, en el momento de la vibración superficial, de como resultado la acumulación excesiva de material fino en la superficie. Como consecuencia, el

desgaste en la superficie del pavimento incrementaría a corto plazo de uso y la aparición de fisuras, grietas y eventual descascaramiento sería una de las patologías mas persistentes.

*Fotografía 28 Asentamiento de 3 pulgadas Concreto de Losa  
Fuente: Autor*

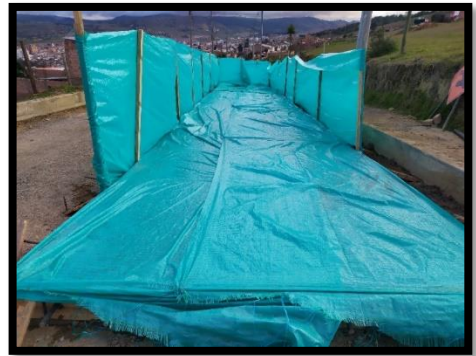
*Fotografía 46 Protección de la Estructura  
Contra las Condiciones Atmosféricas  
Fuente: Autor*

Debido a que la patología se presenta por las condiciones atmosféricas y del entorno se decide proteger de las condiciones del viento con losa verde alrededor del concreto en estado plástico hasta transcurridas 24 horas.
