## IGLESIA DE SANTA LUCIA DE GUANE

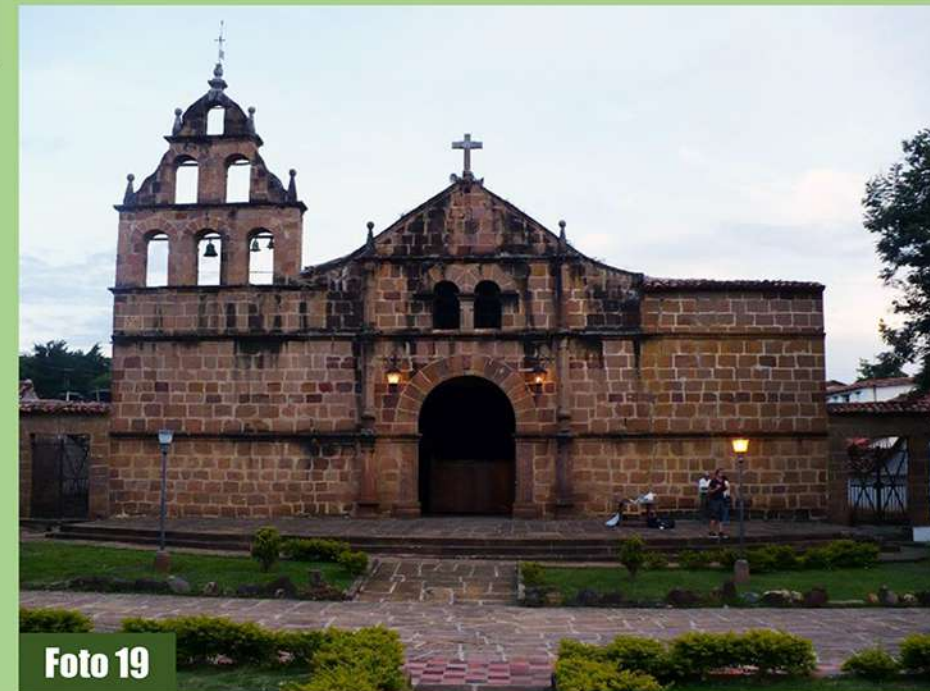
Foto 19

| Descripción: | Fachadas del edificio - Vista de las fachadas de la Iglesia de Santa Lucía sobre la Calle 7 y la Carrera 7 |

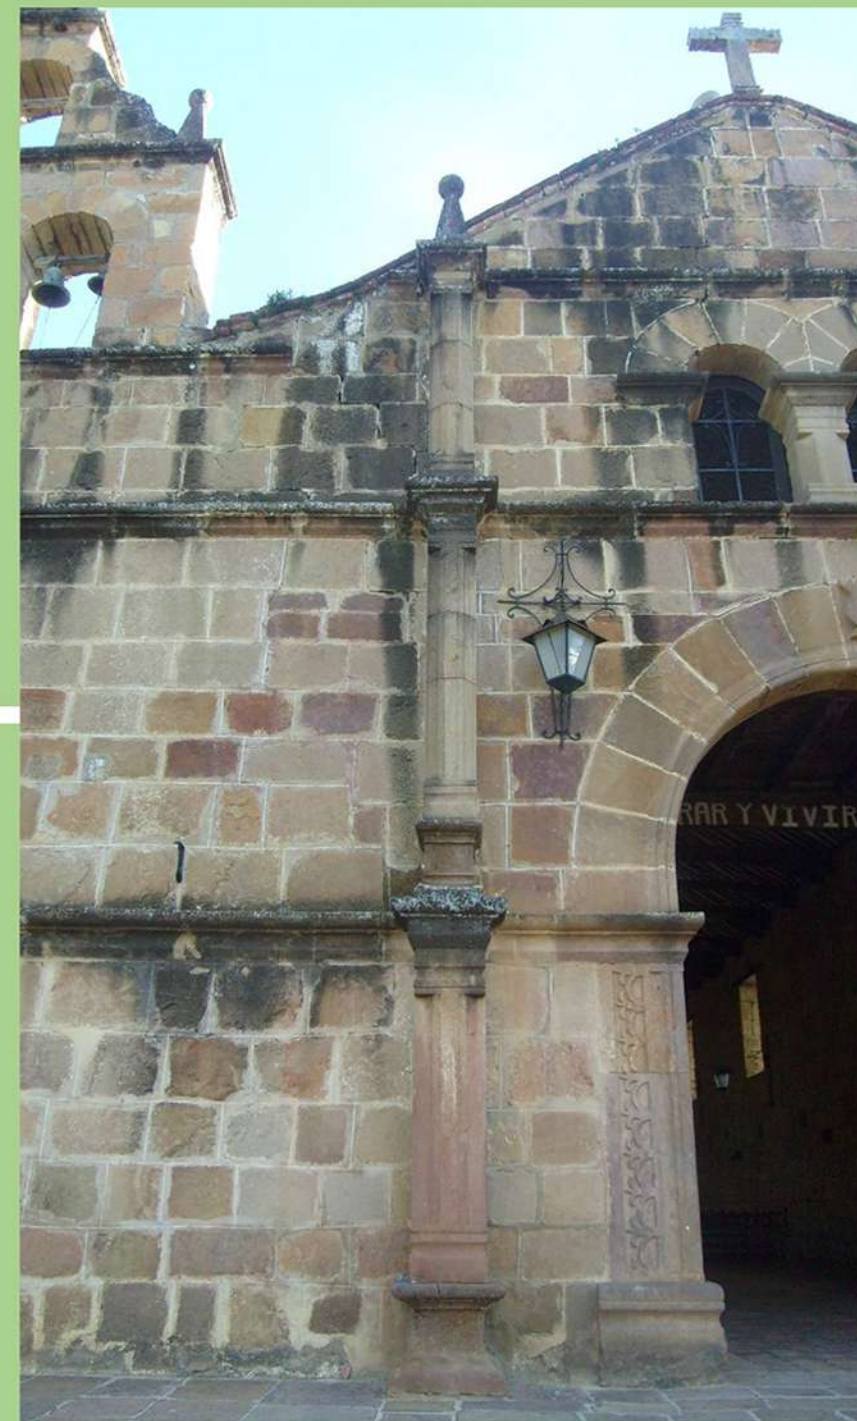
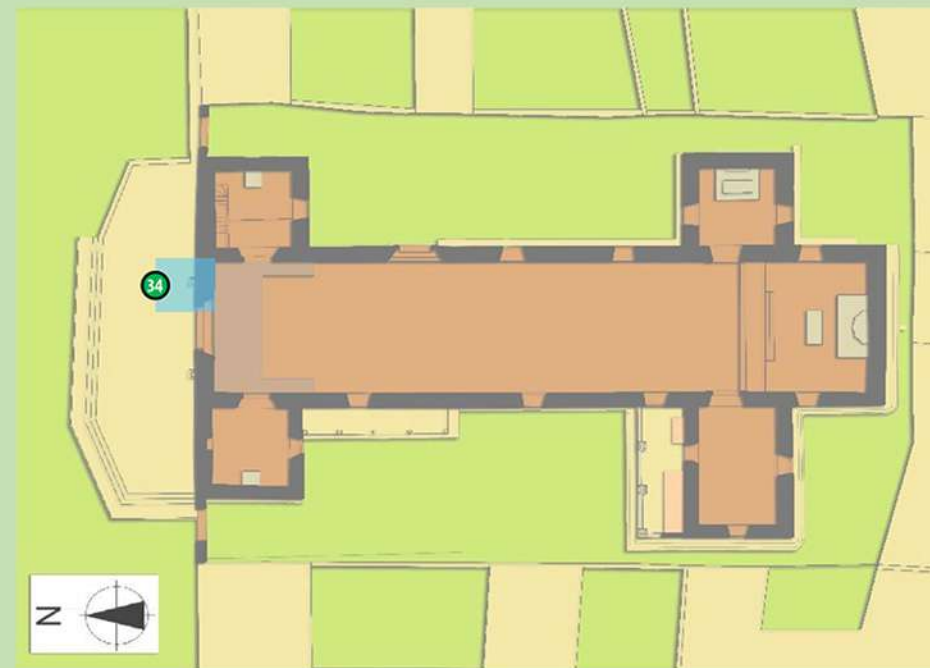
Fotografía No. 34

| Descripción: | Descripción: Detalles Significativos de Fachadas del edificio - Vista de fachada principal sobre la Calle 7, Columnetas 1, Muro A, Puerta 1 Vano 14 |

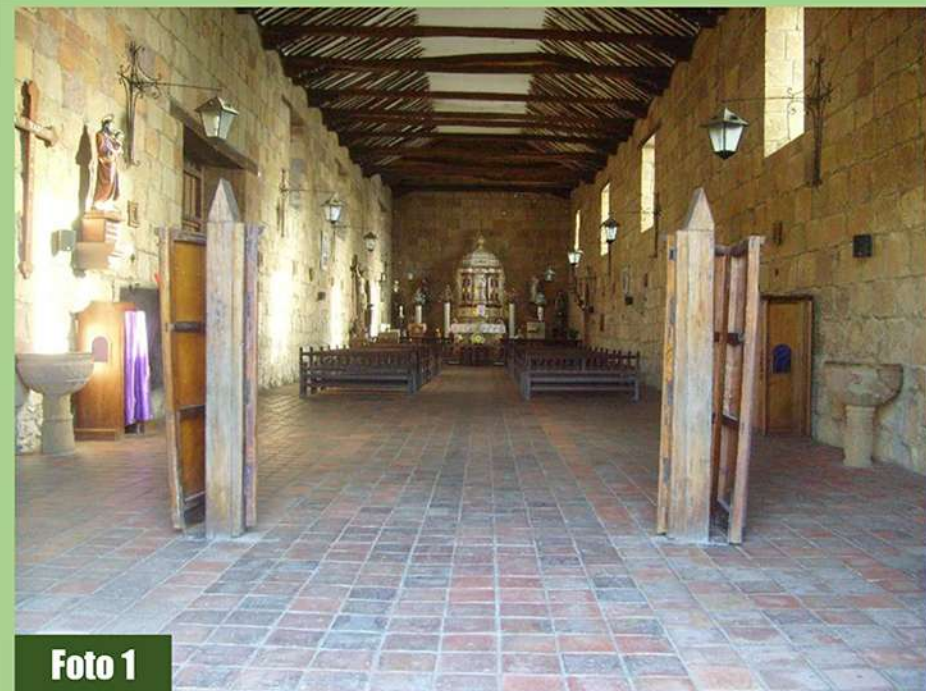
Foto 1

| Descripción: | Descripción: Espacios Internos Vista interna de la Nave Central desde dos puntos (1. Acceso principal 2. Presbiterio) |

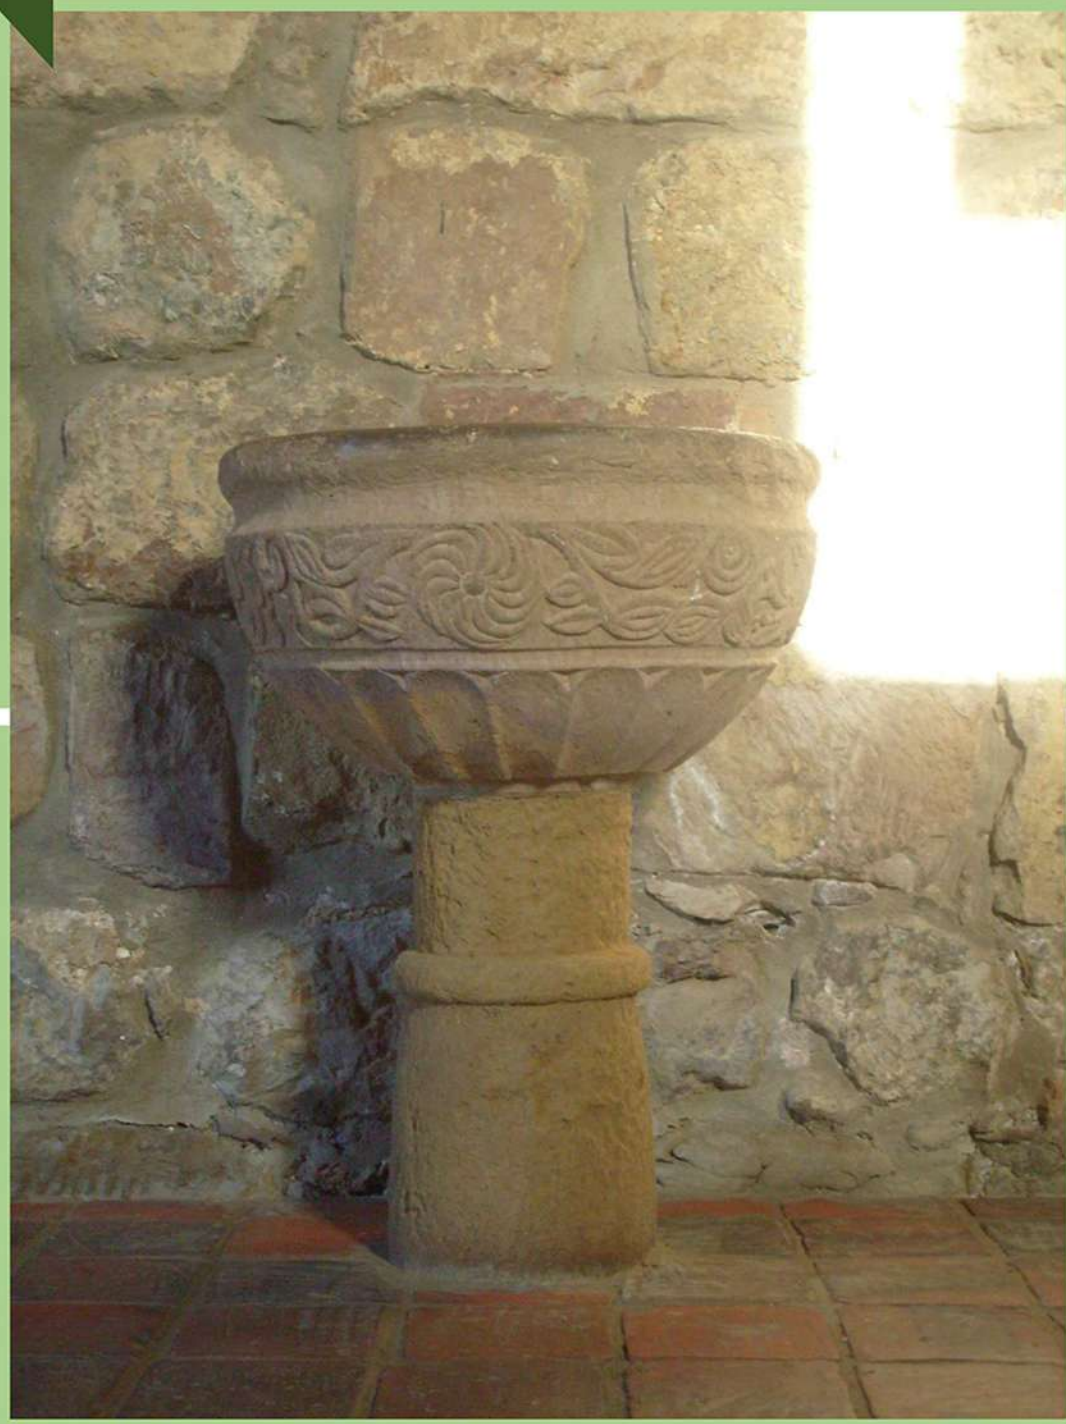
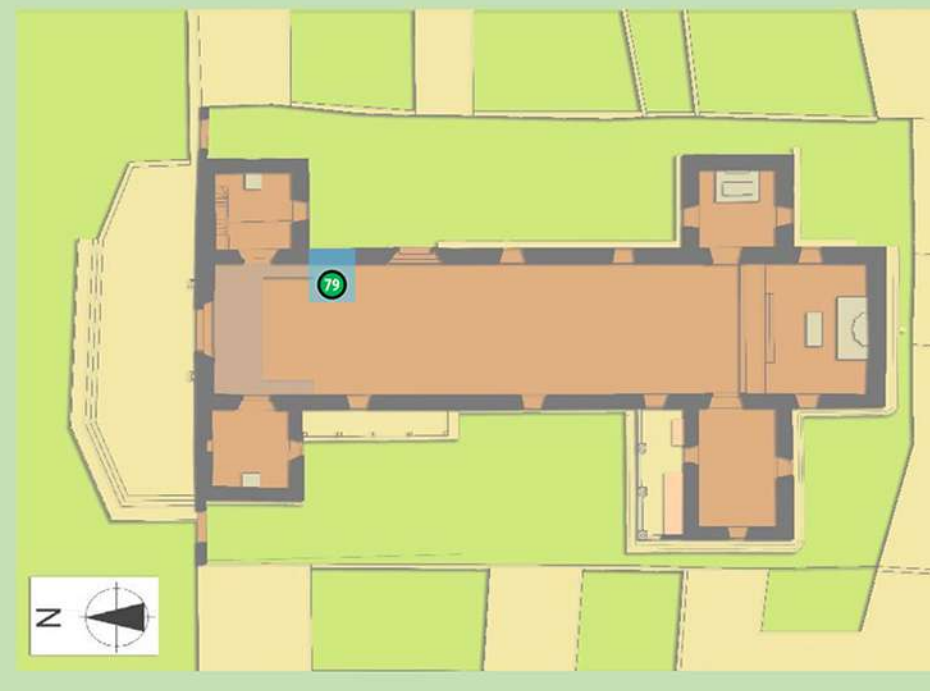
Fotografía No. 79

| Descripción: | Descripción: Detalles de elementos litúrgicos Vista de pila bautismal al lado del ingreso a la Capilla de Santa María |

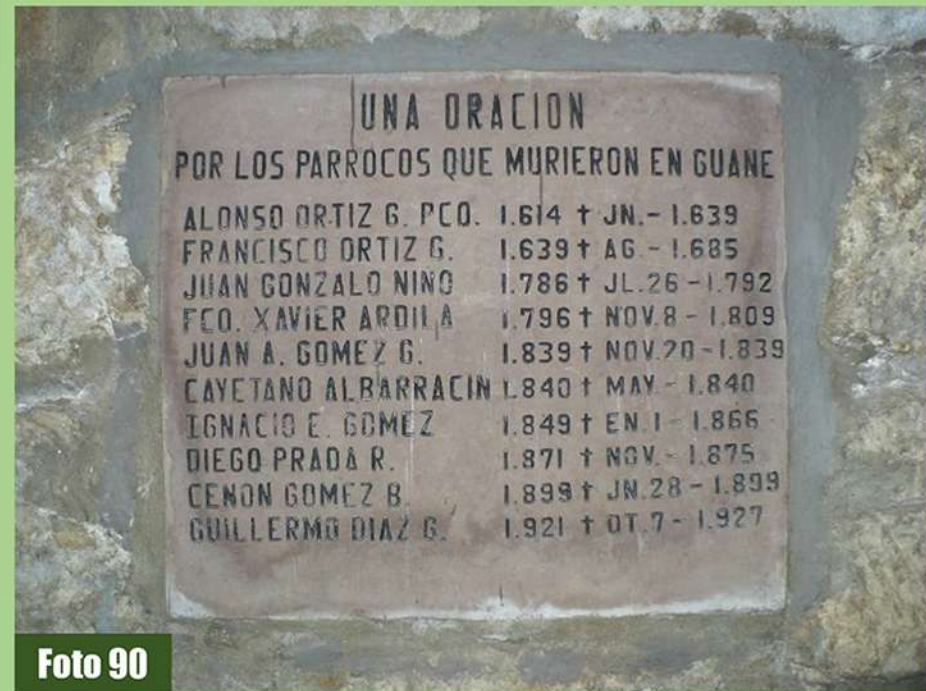
Foto 90

| Descripción: | Descripción: Elementos que representan otras épocas - transformaciones Vista de la placa con los nombres de los párrocos que murieron sirviendo a la feligresía de Guane, última actualización 1927; Vista de la escaleras que dan paso al Presbiterio, hechas en 1960 |
