**APLICACIÓN EN TEMÁTICAS DE INGENIERÍA CIVIL
DIAGNÓSTICO DEL ESTADO SUPERFICIAL DEL PAVIMENTO FLEXIBLE Y
LAS OBRAS DE DRENAJE DE LA ANTIGUA VÍA VILLAVICENCIO –
RESTREPO (65MTE)**

**UNIVERSIDAD SANTO TOMÁS
FACULTAD DE INGENIERÍA CIVIL
VILLAVICENCIO
2020**

Documento final presentado como opción de grado para optar al título profesional
de Ingeniero Civil

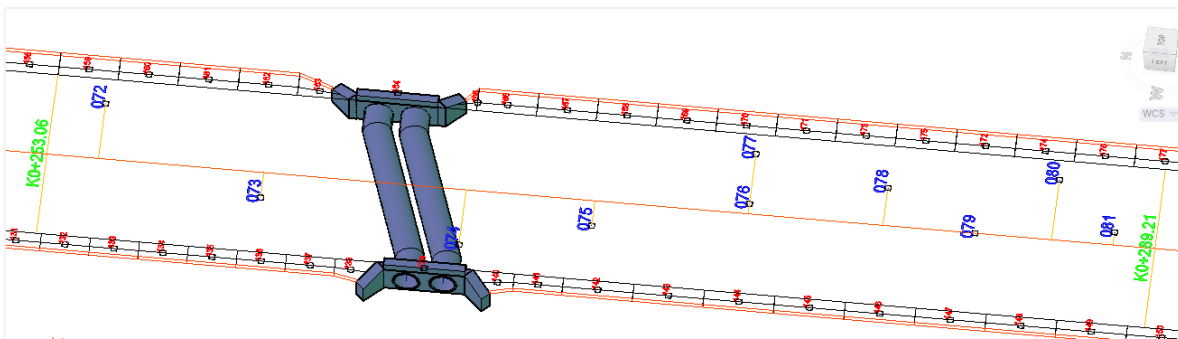
Figura 9.5 Área con mayor afectación de la calzada de estudio
Fuente: [22]

Con los datos obtenidos previamente se obtienen los diagramas patológicos en función de la severidad (alta, media, o baja) para así, obtener el porcentaje de distribución por daño patológico en función de su misma severidad. Posteriormente, se hace el modelado del tramo de estudio el cual se encuentra contenido en el ANEXO C, el cual presenta las respectivas abscisas por tramo, estructuras de drenaje, conexiones a vías alternas y cada una de las patologías nombradas según su numeración en las carteras de campo contenidas en el ANEXO A, junto con sus respectivas coordenadas. A continuación, se evidencia el área con mayor afectación de toda la calzada de estudio:

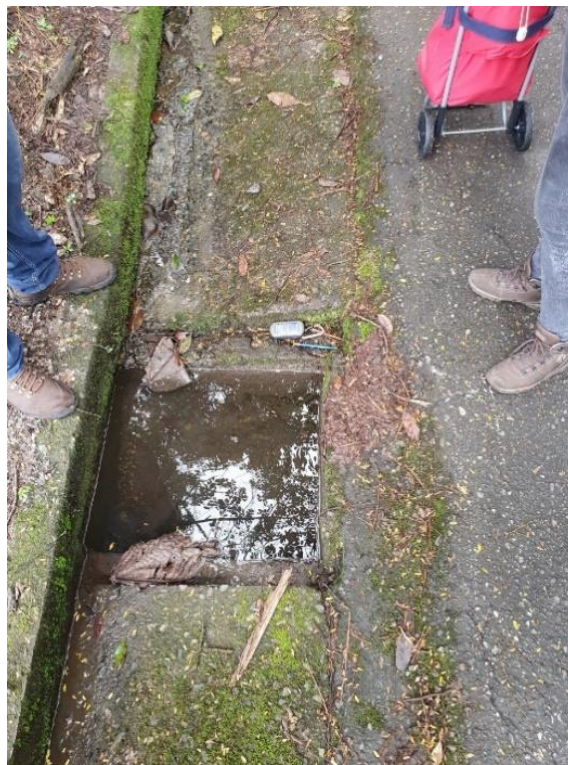
Figura 11.1 Reconocimiento previo de las estructuras de drenaje
Fuente: [22]

Previamente a la toma de datos patológicos del pavimento flexible, se realizó la visita de campo en la cual se ejecutó el reconocimiento del estado de las estructuras de drenaje como son alcantarillas, sumideros, y cunetas. Durante este reconocimiento se evidencio que la vía no cuenta con las estructuras de drenaje suficientes, y las pocas que si existen presentan daños evidentes a simple vista, tal como se puede evidenciar en la Figura 11.1:

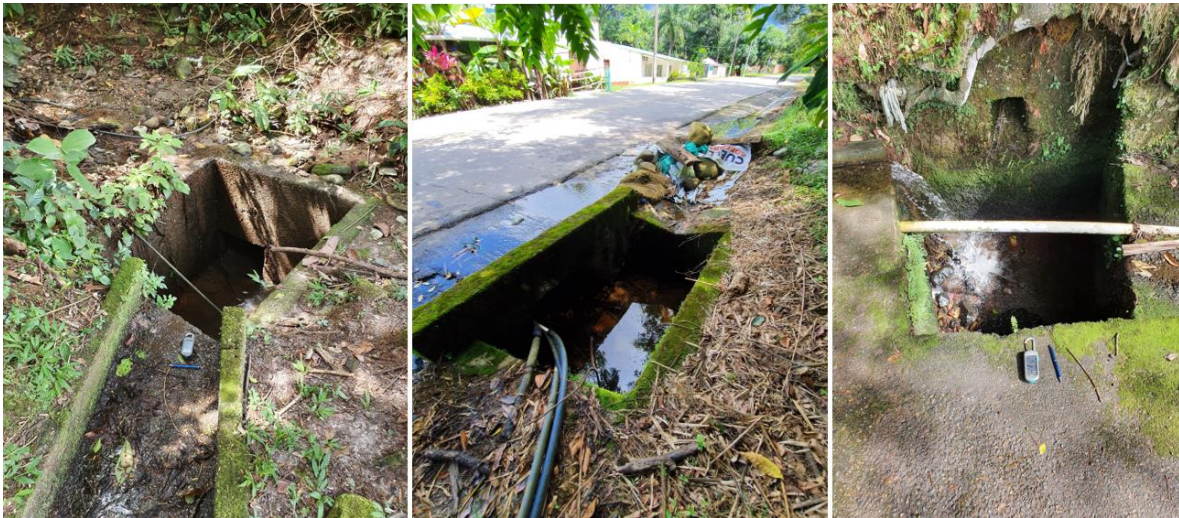
Figura 12.25 Estructuras de drenaje complementarias, Sumideros
Fuente: [22]

Durante la inspección visual realizada a las estructuras de drenaje se pudieron evidenciar tres (3) sumideros distribuidos a lo largo de la calzada. De los anteriores ninguno se encuentra en servicio debido a que presentan bloqueo por vegetación y agregados. Al igual que las estructuras de alcantarillado, en algunos casos el agua que llega a estas estructuras es de manera aleatoria puesto que no es trasportada por ningún tipo de estructura longitudinal (cunetas).

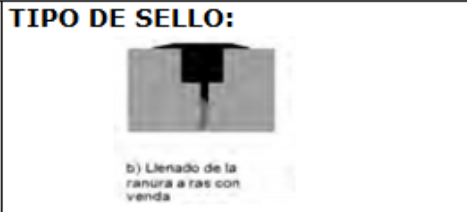
Figura 12.29 Ficha técnica de mantenimiento para fisuras
Fuente: [22]

<p>TRAMOS AFECTADOS: Todo el tramo de estudio</p>	
<p>POSIBLES CAUSAS:</p> <ul style="list-style-type: none"> *- Envejecimiento progresivo de la capa de rodadura por cambios térmicos. - Rigidez en la mezcla asfáltica. - Fatiga de la estructura de pavimento flexible. - Reflexión de grietas provenientes de las capas inferiores de la estructura. 	
<p>PROPUESTA DE MANTENIMIENTO:</p> <p>Limpieza de la fisura para aplicar un sellante asfáltico ya sea termoplástico, emulsión o modificado con polímeros, para posteriormente, instalar la respectiva capa de arena llenando el espaciado.</p>	<p>TIPO DE SELLO:</p>

<p>b) Llenado de la ranura a ras con venda</p>
