UNIVERSIDAD SANTO TOMÁS  
VICERRECTORÍA DE UNIVERSIDAD ABIERTA Y A DISTANCIA (VUAD)  
ESPECIALIZACIÓN EN PATOLOGÍA DE LA CONSTRUCCIÓN

**TRABAJO PROFESIONAL INTEGRADO**

“ESTUDIO PATOLOGICO A LOS SÓTANOS DEL EDIFICIO CAMPESTRE TOWERS  
UBICADO EN EL BARRIO CIUDAD JARDIN DE LA CIUDAD DE CALI.”

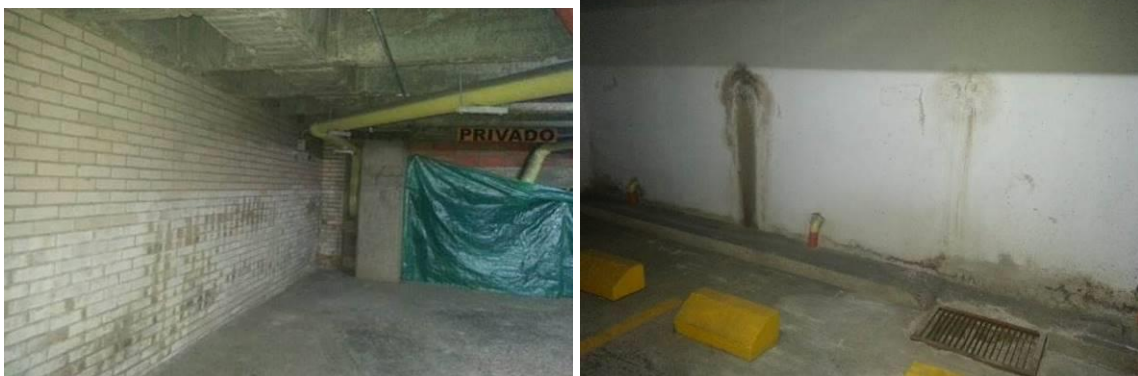
**Fig.# 25 Humedades en paredes y suciedades**

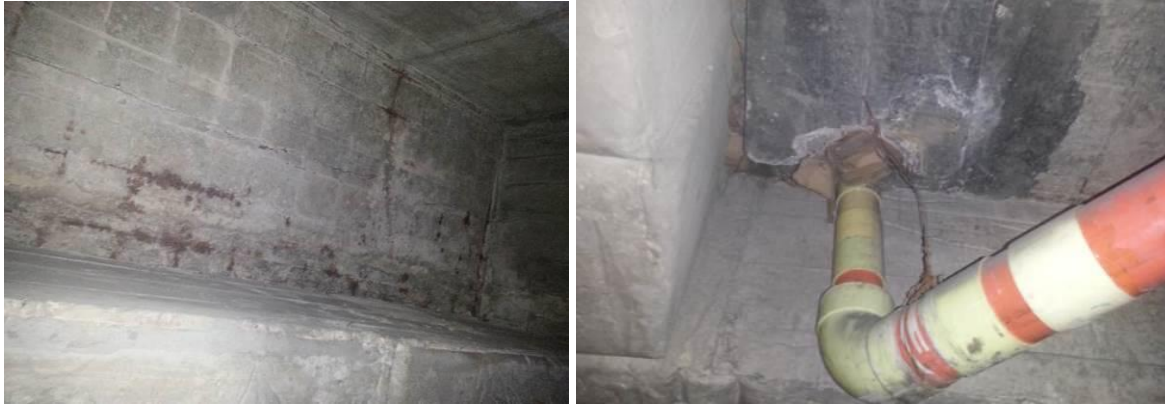
**Fig.# 28 Oxidacion de la malla electrosoldada y humedad en el muro en arcilla**

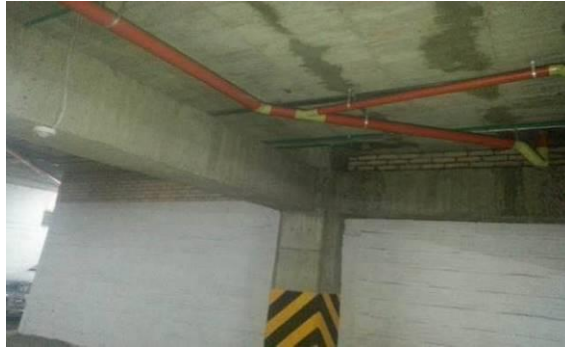
Fig. #69 Escasez de cintas de anclaje para la tubería de desagüe

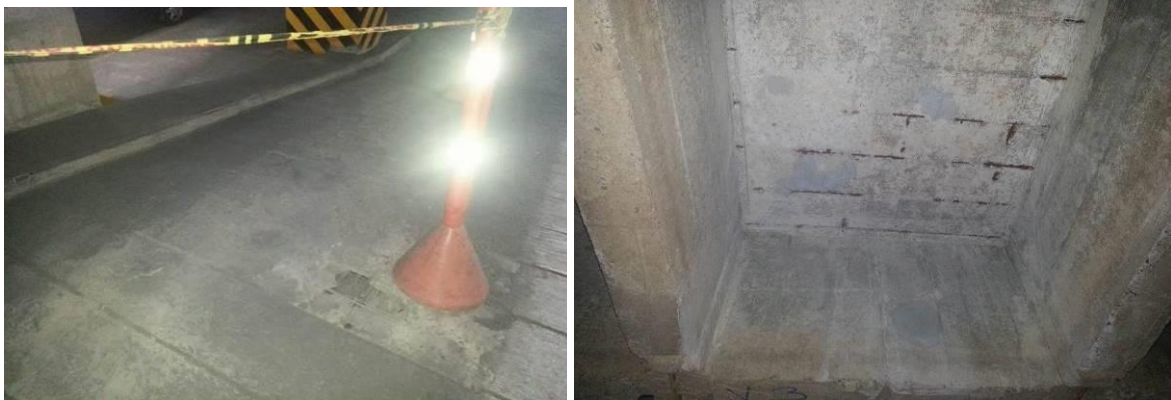
- La exposición permanente de agua a los sótanos en épocas de lluvia durante el receso del proceso constructivo afectó significativamente los aceros del edificio evidenciándose una corrosión de mallas de refuerzo, aceros de vigas expuestos, etc.

Fig.#76 malla electro soldada a flor de piel ya presento oxidación

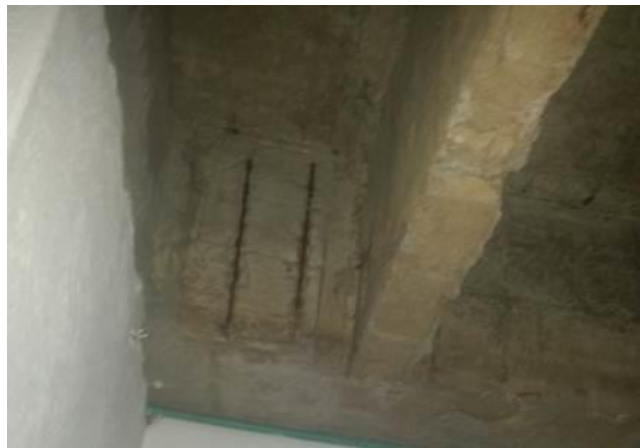
Fig.#77 Estribos de vigas sin recubrimiento se exponen a la intemperie presentando oxidación

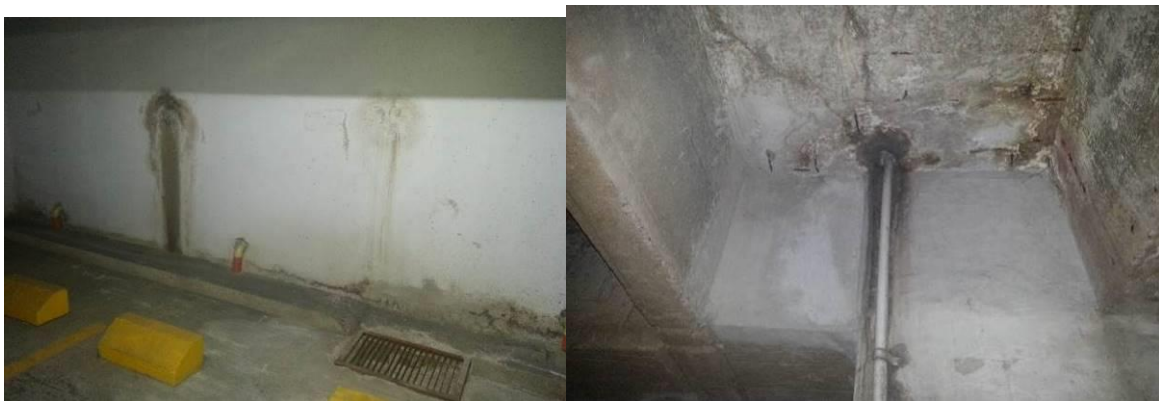
- Las presencias de altos niveles freáticos en los muros de los sótanos han dado origen a otro tipo de patología ocasionando lesiones importantes de humedad en los muros en arcilla que sirven de fachada interna para los muros de contención que, sumado a la condensación del CO<sub>2</sub> emitido por los vehículos por falta de ventiladores, constituyen en un coctel propicio para la generación de lesiones de todo tipo

Fig.#78 Humedades en paredes por la presión del agua del nivel freático

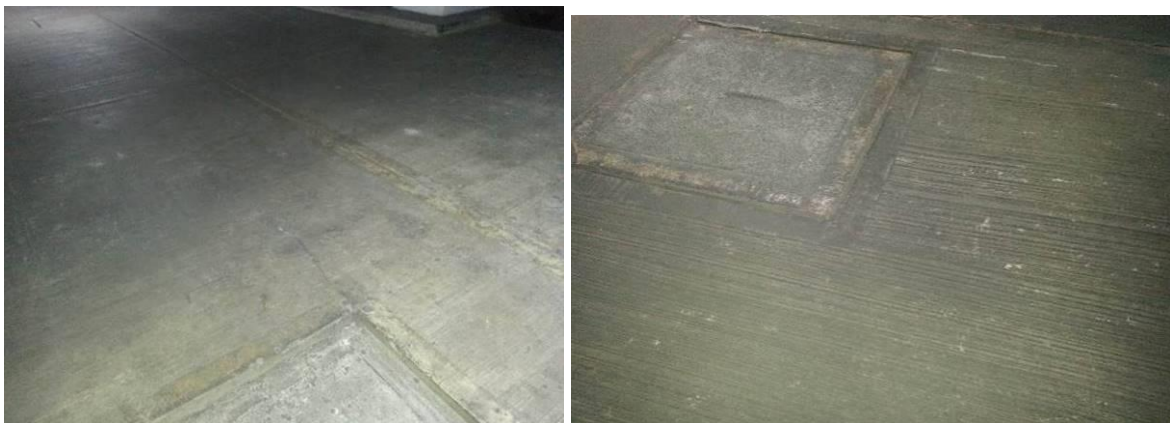
Fig.#81 Tapas de cajas domiciliarios a desnivel con respecto al piso y fisuras en el piso

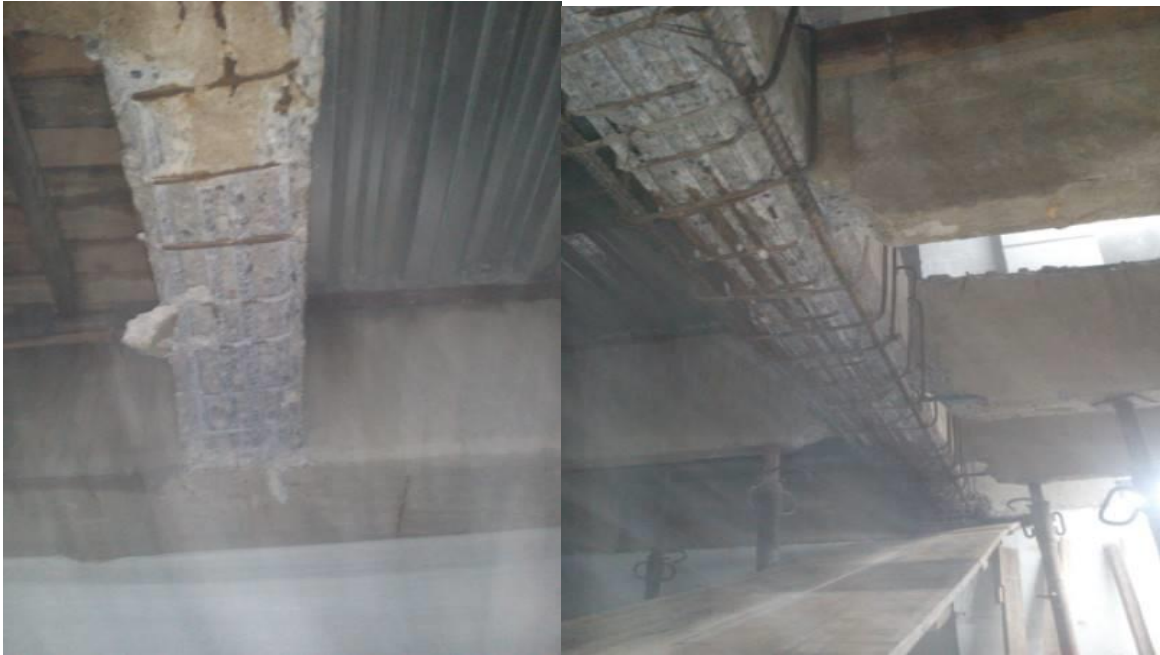
**Fig. #124 corrosión de la vigas**

**Fig. #125 Encamisado de vigas**

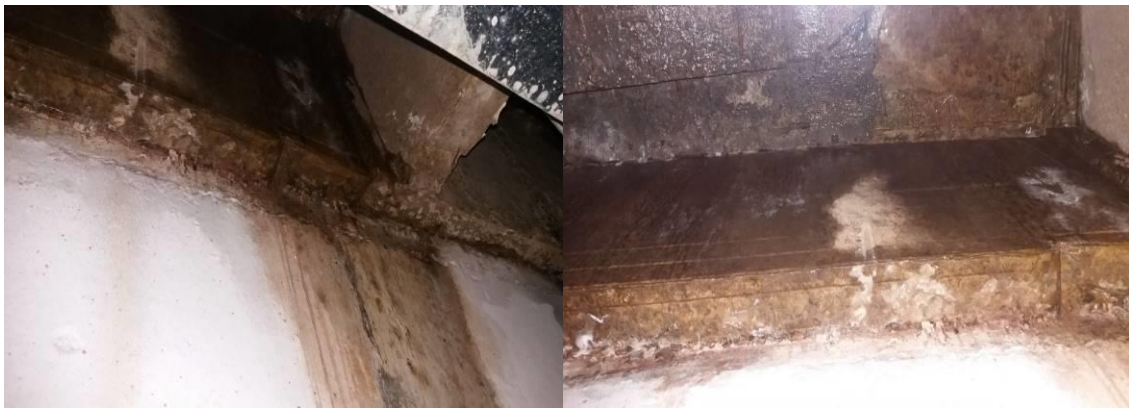
**Fig. #126 humedades en la uniones de los concretos**

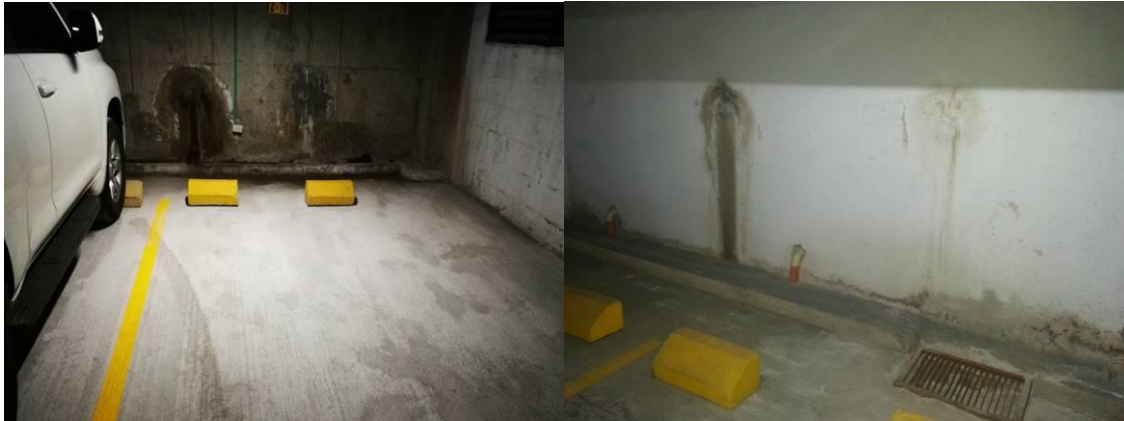
**Fig. #131 humedades en muros de contención**
