TRABAJO PROFESIONAL INTEGRADO (TPI) II

**ESTUDIO DE PATOLOGÍA DEL PUENTE SOBRE EL CAÑO MENEGUA,
DEPARTAMENTO DEL META**

ESPECIALIZACIÓN PATOLOGÍA DE LA CONSTRUCCIÓN

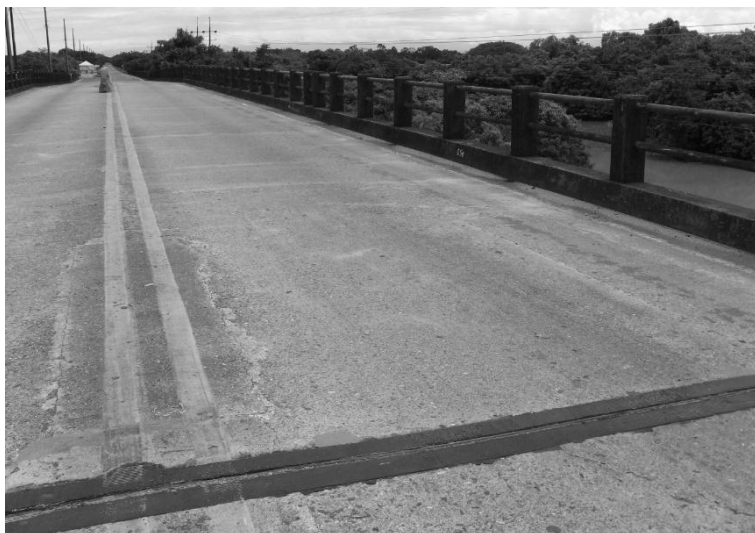
Figura 9. Vista general de la superficie del puente.

Se evalúa el estado actual de cada uno de los componentes del puente. A continuación se puede observar el estado actual de la superficie del puente, en realidad la misma losa del tablero actúa como superficie del tablero, pues no existe carpeta de rodadura que proteja la losa.

En las Figura 9. se presenta el estado general de la superficie del tablero y la Figura 10. es una vista lateral del puente.
