**UNIVERSIDAD SANTO TOMAS**  
**ESPECIALIZACIÓN EN PATOLOGÍA DE LA CONSTRUCCIÓN**

**PUENTE EL NARANJAL**

ESTUDIO PATOLÓGICO AL PUENTE EL NARANJAL  
SOBRE EL RÍO PÁEZ  
BELALCÁZAR CAUCA

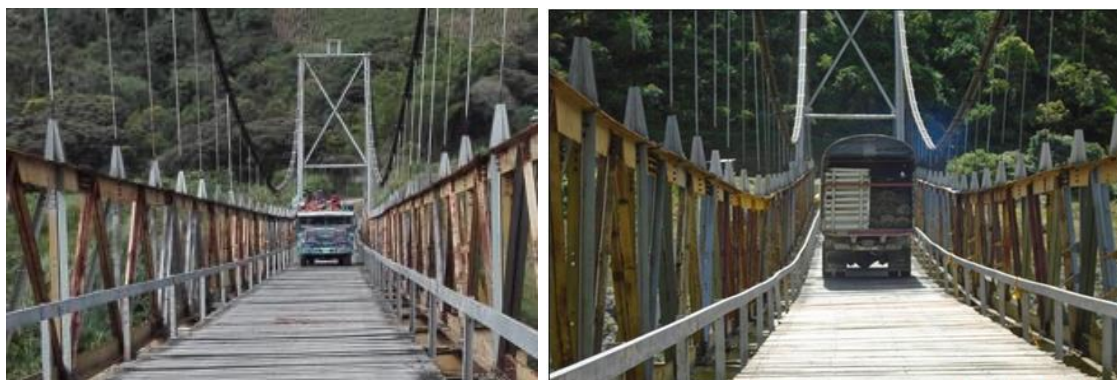
*Figura 10. Vehículos con carga sobre el puente. Fuente JOYCO SAS*

Sin embargo, esta restricción de capacidad no ha sido respetada y es la misma comunidad quien permite y promueve el paso de vehículos que superan ampliamente dicha capacidad.

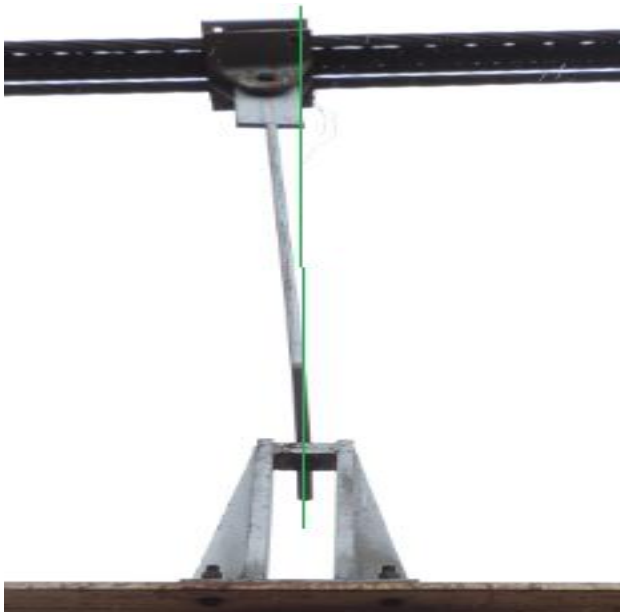
*Figura 41. Pendolón deflectado. Fuente propia*

El puente posee pendolones con una excesiva deflexión, lo que evidencia que están sometidos a una gran carga de flexión.

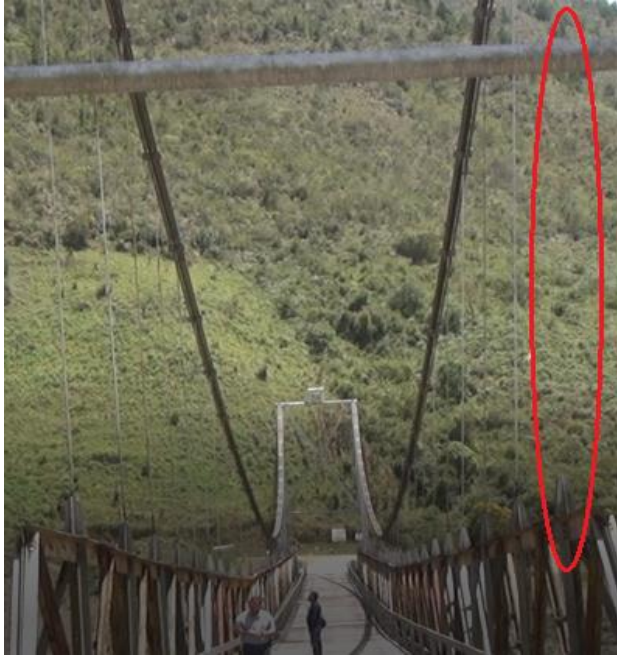
*Figura 42. Pendolones faltantes. Fuente propia*

Existen pendolones faltantes en algunos puntos de la estructura, y otros que se encuentran desconectados por que han perdido las tuercas.

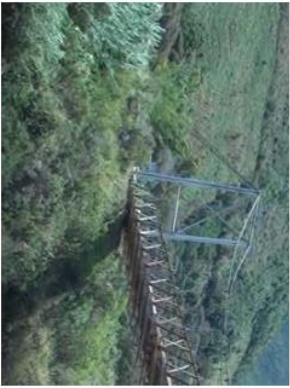
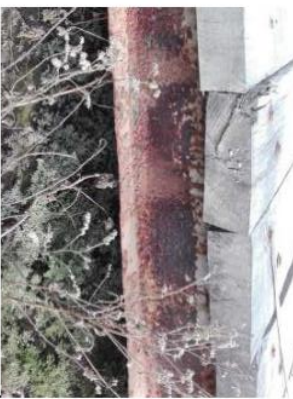
| 2 | | ORGANISMOS | | | ACTIVIDAD ANTROPICA | |
|---|--|---|--|--|---|--|
| <p>SISMO DE BELALCAZAR, 6 DE JUNIO DE 1994, DE MAGNITUD 6,4 EN LA ESCALA DE RICHTER, Y UNA PROFUNDIDAD MENOR A 10 km</p> | | <p>LA ESTRUCTURA SE ENCUENTRA EN CONSTANTE INTERACCIÓN CON ORGANISMOS VIVOS, INCLUYENDO UNA GRAN VARIEDAD DE VEGETACIÓN QUE AFECTA EN GRAN MEDIDA LOS APOYOS DEL PUENTE</p> | | | <p>POR TRATARSE DE UN PUESTE SOBRE EL CAUCE DE UN RIO, LA ESTRUCTURA ESTA SOMETIDA CONTANTAMENTE A LA INTERACCIÓN CON UN CUERPO DE AGUA PERMANENTE</p> | |
| <p>EL SISMO OCASIONO UN DESLIZAMIENTO QUE TAPONO EL RIO PÁEZ, Y POSTERIORMENTE SE PRODUJO UNA AVALANCHA QUE CAUSO LA MUERTE DE 1,100 PERSONAS APROXIMADAMENTE.</p> | | <p>EL CRECIMIENTO NATURAL DE LA VEGETACIÓN QUE RONDEA EL PUENTE ACELFERA EL DETERIORO DE LAS VIGAS DE APOYO DEL PUENTE</p> | | | <p>POR TRATARSE DE UN CAÑÓN PROFUNDO, LA ESTRUCTURA ESTA SOMETIDA A LA ACCIÓN PERMANENTE DE FUERTES CORRIENTES DE AIRE, ASÍ COMO AL DETERIORO POR ACCIÓN DE LA INTEMPERIE</p> | |

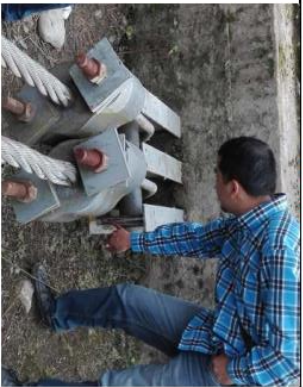
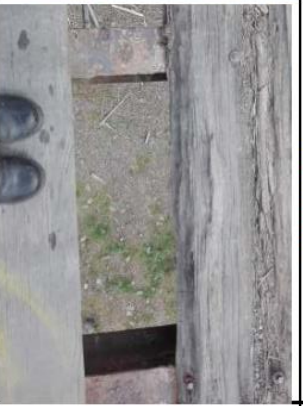
| 3 SUPERESTRUCTURA | | | |
|---|---|---|---|
| | LOS ANCLAJES DEL PUENTE PRESENTAN | | EN TODO EL RECORRIDO DEL PUENTE SE ENCUENTRAN VARIOS ELEMENTOS QUE FALTAN DEL TABLERO PRINCIPAL |

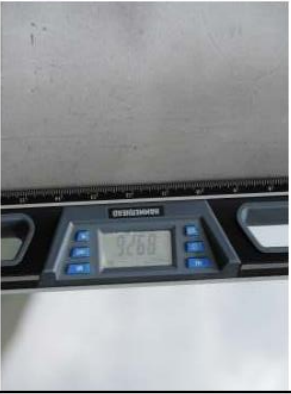
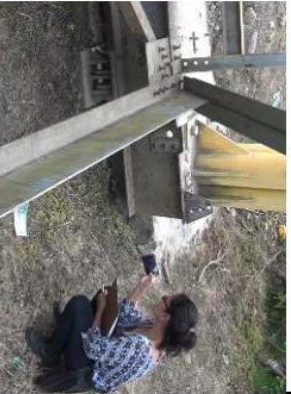
| 3 SUPERESTRUCTURA | | | |
|---|---|---|---|
| | LAMINACIÓN VIGA DE ANCLAJE | | ELEMENTOS DETERIORADOS |

| 3 SUPERESTRUCTURA | | | |
|---|---|---|---|
| | UNA DE LAS VIGAS DE ANCLAJE DEL LADO ORIENTAL AGUAS ARRIBA SE ENCUENTRA CON UNA LAMINACIÓN. | | ESTA LEVE INCLINACIÓN GENERA DESTENCIONAMIENTO DE LAS LÍNEAS, Y ESFUERZOS ADICIONALES SOBRE LAS TORRES |

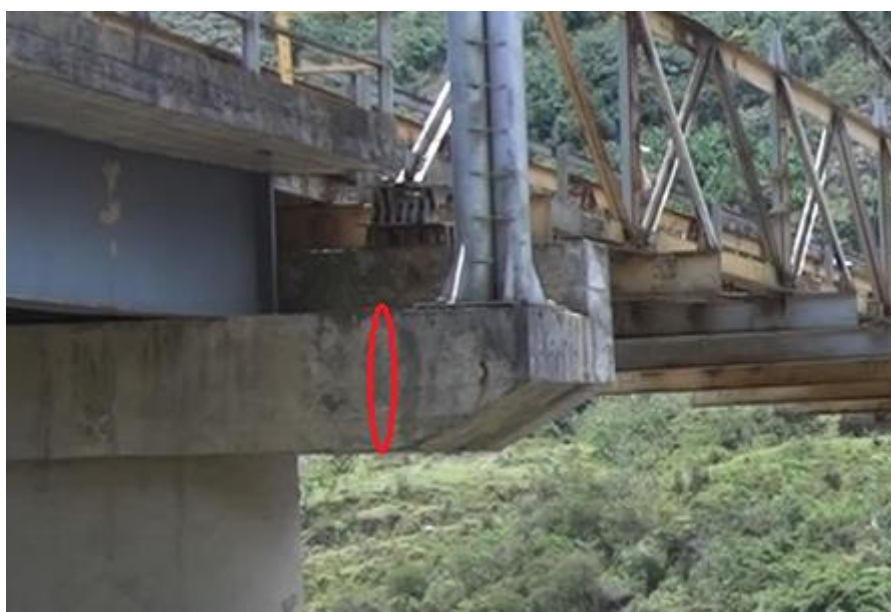
*Figura 69. Sección viga cabezal (Elaboración propia)*

Los cabezales en los que se apoyan las torres y los cuales transmiten toda la carga a la cimentación tienen sección insuficiente para resistir las cargas a las que se pueden verse sometida la estructura, adicionalmente estos elementos deberán soportar los sobreesfuerzos que se generan en el proceso de reforzamiento del puente, por lo cual se hace necesario su reforzamiento. (Ver Figura 69)

Se adicionará un pie de amigo que ayude a llevar las cargas al Keisson en cada uno de los lados de la viga y en ambos costados del puente. (Ver Figura 70Figura 69)

Se deberá instalar una ménsula en estructura metálica con pernos de anclaje a la columna principal, que ayude a transmitir las cargas del cabezal, y disminuya el momento flector que actúa sobre la viga cabezal (Ver Figura 70)

Se reforzará la sección utilizando un encamisado en platina de 7/8” que proporcione la resistencia a cortante adicional que requiere la sección, y se adicionará un pie de amigo que ayude a llevar las cargas al caisson en cada uno de los lados de la viga y en ambos extremos del puente (Ver Figura 70)

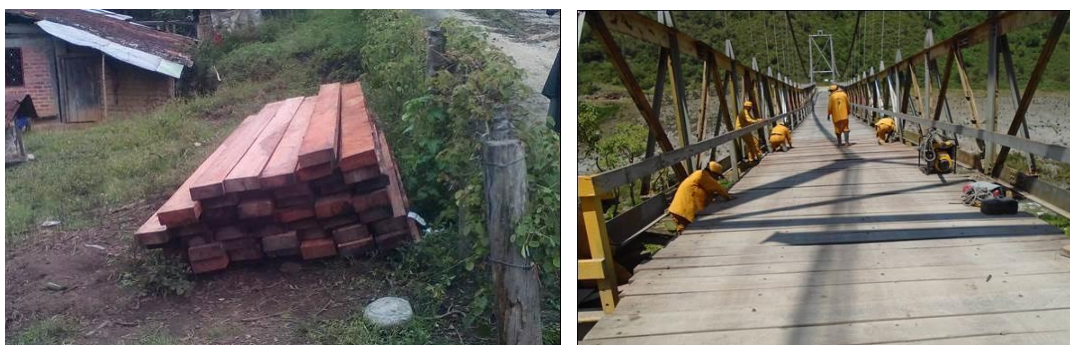
*Figura 72. Montaje tablero del puente. (Archivo Joyco S.A.S.)*

El tablero del puente se encuentra constituido por tabloncillos de madera, algunos de los cuales ya han presentado falla e incrementan el deterioro de las vigas longitudinales del puente al mantener la húmeda y acentuar el problema de corrosión existente. El tablero del puente está compuesto por tabloncillos de 30 de ancho x 560 cm de largo y un espesor de 8 cm, con un peso aproximado de 120 kg por tablón, lo que le aporta a la estructura una carga muerta de 6.27 toneladas. (Ver Figura 72)

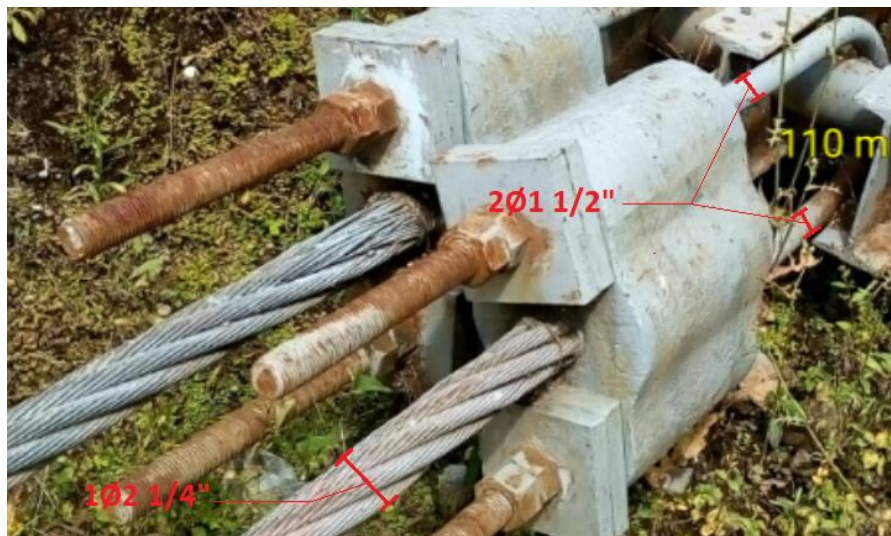
*Figura 73. Anclaje cables principales 2Ø 2 1/4"*

El sistema de anclaje para los cables principales de  $\varnothing 2$ " presenta dos problemas: por un lado, no posee área suficiente para resistir la carga máxima que le puede transmitir el cable, (Ver Figura 73), por otra parte, presenta concentración de esfuerzos debido a una inadecuada interacción entre el pasador de  $\varnothing 4$  pulgadas y el herraje que soporta el dispositivo terminal del cable. Ver Figura 74)

El reforzamiento del herraje, es uno de los procesos más delicados del reforzamiento del puente, razón por la cual se deberá realizar un procedimiento riguroso, con personal calificado y supervisado por un ingeniero con experiencia en este tipo de trabajos. Para realizar este trabajo se deberá elaborar un dispositivo especial y realizar un protocolo de operación, el cual se explica a continuación.

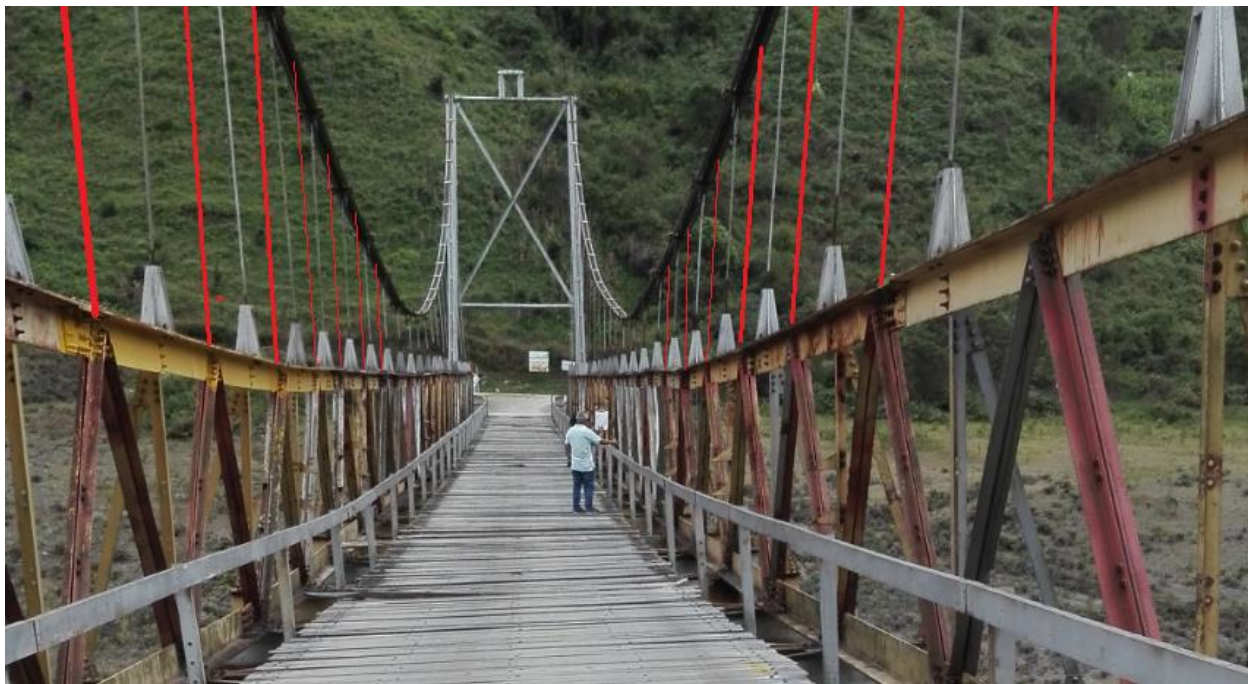
*Figura 81. Colocación pendolones intermedios*

La cantidad de los pendolones existente no es suficiente para soportar las cargas impuestas por la estructura. Por esta razón se deberá adicionar un juego de pendolones de  $\varnothing 7/8"$  en acero SAE 1045 para cada uno de los trenes de cables ubicados en el punto intermedio de los pendolones actuales, reduciendo la luz de cálculo de estos a la mitad. (Ver Figura 81)

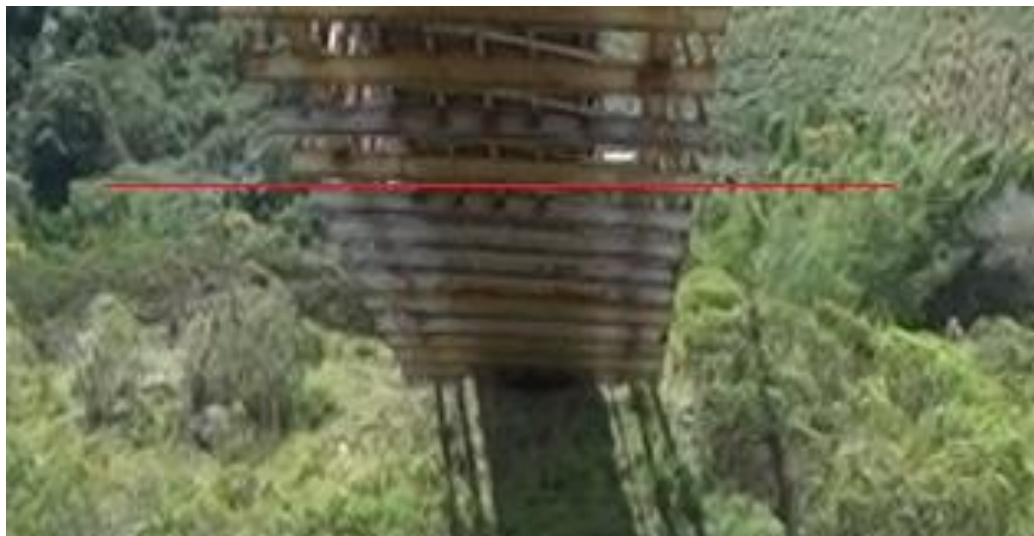
*Figura 84. Recuperación del Peralte del puente*

El puente posee una desalineación de la sección transversal del puente, Figura 84 que se acentúa en uno de los costados del puente. Se utilizarán los pendolones nuevos y existentes, así como los dispositivos de anclaje nuevos para realizar la correspondiente nivelación del puente, (Ver Figura 84)

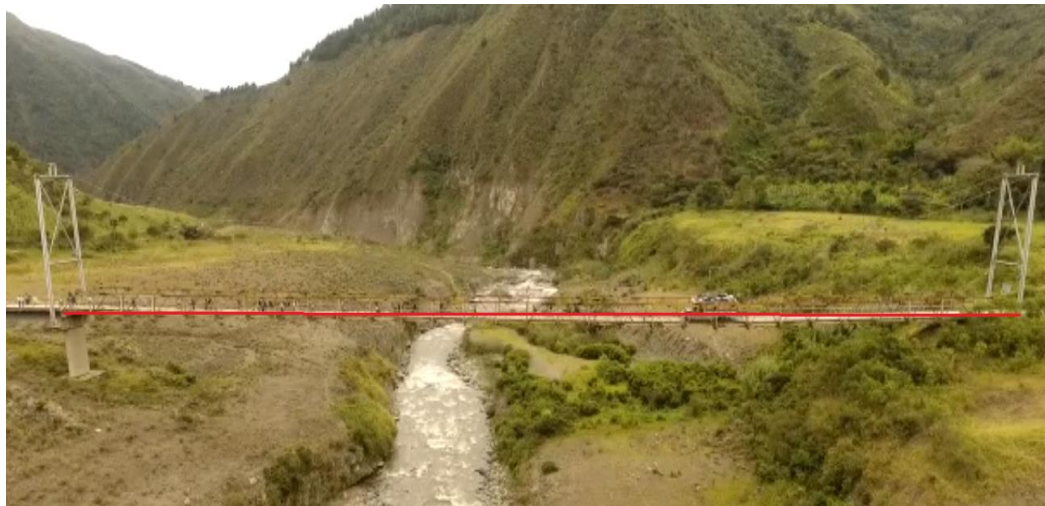
*Figura 86. Contra flecha del puente*

El puente tiene actualmente una flecha negativa que le genera amplificación de las oscilaciones laterales, y una mala apariencia (Ver Figura 86). En esta parte del proceso se procederá a tensionar los cables principales del puente, que permitirán recuperar la contra flecha y limitar los movimientos pendulares y cíclicos que se están presentando en la estructura. (Ver Figura 86. Contra flecha del puenteFigura 86, Figura 87)

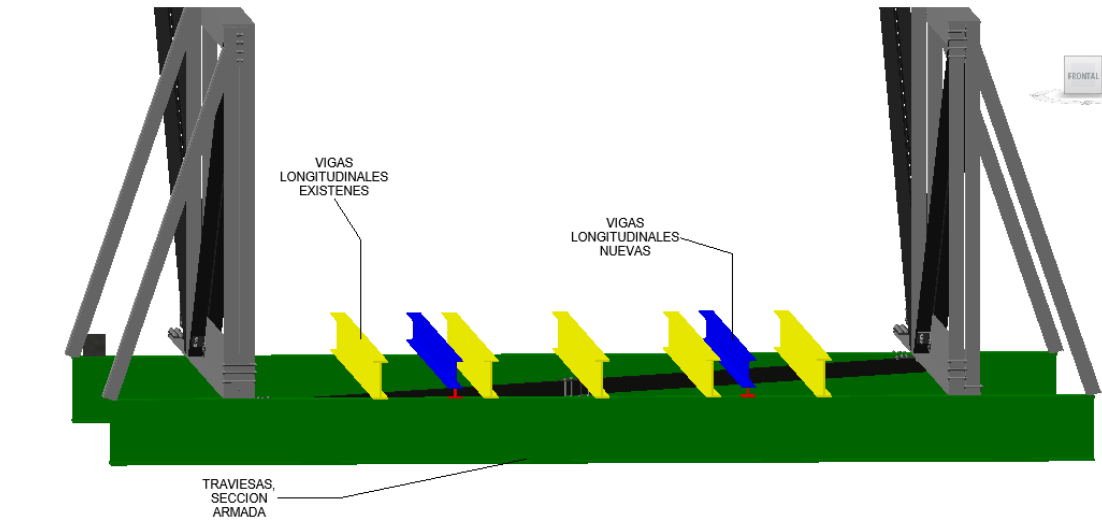
*Figura 90. Instalación vigas longitudinales nuevas.*

Es necesario instalar nuevas vigas longitudinales para reforzar la estructura de soporte del tablero ya que las vigas existentes se encuentran en un grado avanzado de deterioro

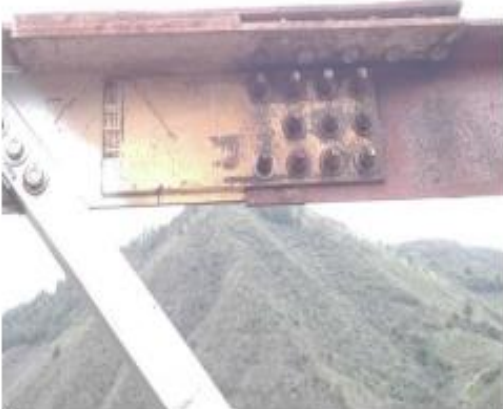
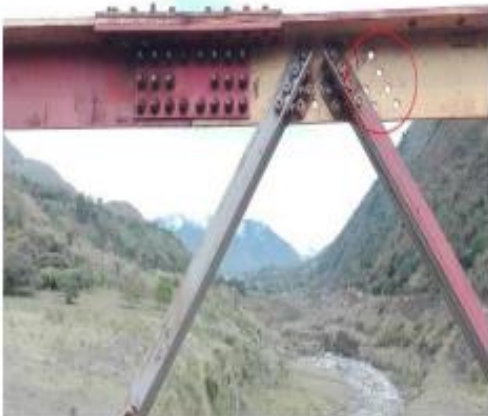
| CLASIFICACIÓN Y TIPIFICACIÓN DE LAS LESIONES | | | | | |
|---|---|---|---|---|---|
| <b>MANIFESTACIÓN:</b><br><br><p style="text-align: center;">Se evidencia fallas geométricas en los elementos, como desfases de los agujeros para pernos</p> | | | <b>ETIOLOGÍA(CAUSA)</b><br><br><p style="text-align: center;">Falla en el diseño, y/o en fabricación</p> | | |
| <b>TRASCENDENCIA:</b><br><br><p>Esta falla puede ocasionar una disminución en la capacidad de la sección de la viga, problemas de montaje, y reprocesos en obra.</p> | | | <b>OBSERVACIONES:</b><br><br><p>Se encuentran errores geométricos debido a que los elementos de la estructura no casan, se pueden ver agujeros desfasados y platinas con secciones y espesores diferentes en los empalmes de dichos elementos</p> | | |

| CLASIFICACIÓN Y TIPIFICACIÓN DE LAS LESIONES | | | | | |
|---|---|---|---|---|---|
| <p>Se debe recalcular la estructura con un factor de seguridad que incluya la disminución del área efectiva del elemento debido a las perforaciones, y en caso de que el elemento no cumpla con los factores de seguridad necesarios se deberá cambiar dicho elemento.</p> | | | <p>En caso de requerir cambio del elemento, este se deberá fabricar a la medida, es decir que se deberá realizar un levantamiento del elemento en el sitio para copiar las perforaciones con un buen grado de precisión.</p> | | |

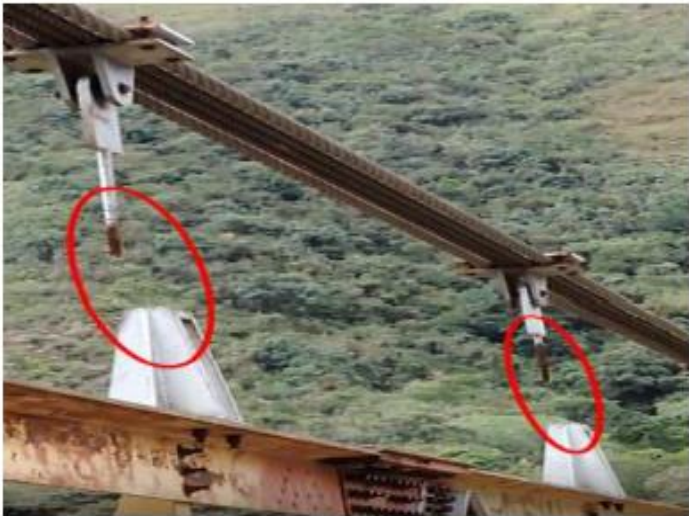
| CLASIFICACIÓN Y TIPIFICACIÓN DE LAS LESIONES | | | | | | | | | |
|---|---|--|--|--|---|---|---|---|--|
| El puente posee pendolones fracturados | | | | | Sobre esfuerzo de flexión en el elemento | | | | |
| Esta es una lesión grave, porque cuando un pendolón falla sobre carga los pendolones mas cercanos, al darles la responsabilidad de asumir toda la carga que le correspondía al pendolón fallado, y es mas critico si la falla es en dos elementos contiguos. | | | | | Los pendolones fallados, son los mas cortos, y que por ende tienen menos posibilidad de soportar deflexiones, es usual que los pendolones de un puente colgante sean articulados, pero debido a los herrajes de anclaje del puente, la condición de giro en la punta del pendolón esta restringida. | | | | |

| CLASIFICACIÓN Y TIPIFICACIÓN DE LAS LESIONES | | | | | | | | | |
|---|---|--|--|--|---|---|---|---|--|
| Se deben cambiar los pendolones fallados, pero se les debe proveer de un grado de libertad en sus extremos para prevenir futuras falencias de dicho elemento | | | | | | | | | |

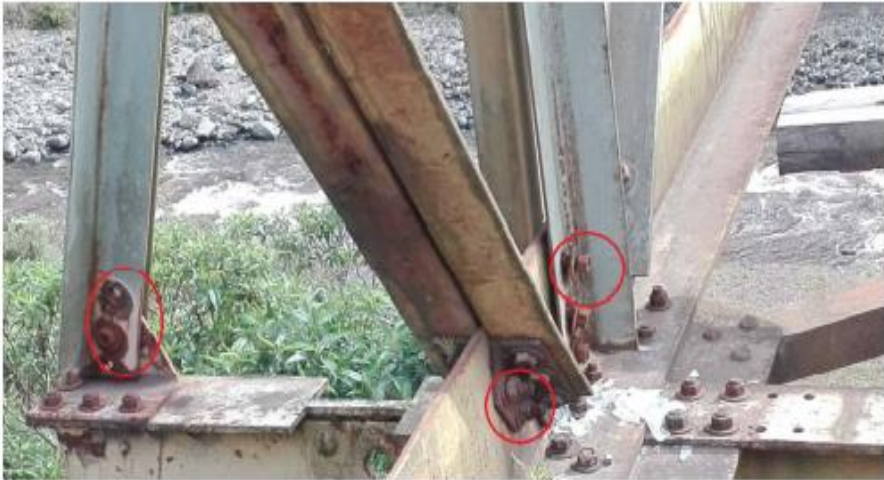
| CLASIFICACIÓN Y TIPIFICACIÓN DE LAS LESIONES | | | | | | | | | |
|---|---|--|--|---|---|---|---|---|--|
| Esta falla puede ocasionar un colapso de la estructura al disminuir la capacidad de la conexión para soportar las cargas de uso del puente. | | | | Se evidencia la falta de mantenimiento a la que ha estado expuesta la estructura. | | | | | |

| CLASIFICACIÓN Y TIPIFICACIÓN DE LAS LESIONES | | | | | | | | | |
|---|---|--|--|---|---|---|---|---|--|
| Se deben remplazar los pernos faltantes y ajustar todos los pernos que están sueltos | | | | | | | | | |

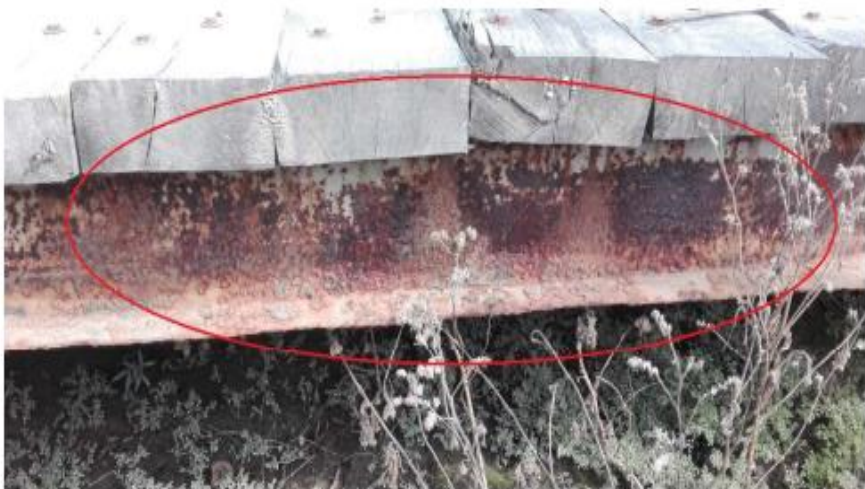
| CLASIFICACIÓN Y TIPIFICACIÓN DE LAS LESIONES | | | | | | | | | | | | | | | | | | | | | | | | | | | | | |
|---|---|---|---|---|---|---|---|---|--|---|---|---|---|---|---|---|--|---|---|---|--|---|--|---|--|---|--|---|--|
| <b>MANIFESTACIÓN:</b><br><br><div style="border: 1px solid black; padding: 5px; text-align: center;">Se identifico elementos con alto grado de corrosión</div> | | <b>ETOLOGÍA(CAUSA)</b><br><br><div style="border: 1px solid black; padding: 5px; text-align: center;">Falta de mantenimiento y protección, por tratarse de elementos que se encuentran cerca a una zona con vegetación</div> | | | | | | | | | | | | | | | | | | | | | | | | | | | |
| <b>TRASCENDENCIA:</b><br><br><div style="border: 1px solid black; padding: 5px;">Esta falla puede ocasionar una disminución en la capacidad del elemento, y por ende en la capacidad de la estructura para poder resistir las cargas de diseño.</div> | | <b>OBSERVACIONES:</b><br><br><div style="border: 1px solid black; padding: 5px;">Se evidencia que en la añadidura de la placa base se realizó en obra, por la forma en como esta solucionada.</div> | | | | | | | | | | | | | | | | | | | | | | | | | | | |

| CLASIFICACIÓN Y TIPIFICACIÓN DE LAS LESIONES | | | | | | | | | | | | | | | | | | | | | | | | | | | | | |
|---|---|---|---|---|---|---|---|---|--|---|---|---|---|---|---|---|--|---|---|---|--|---|--|---|--|---|--|---|--|
| <div style="border: 1px solid black; padding: 5px;">Se debe realizar una limpieza adecuada de todos los elementos, y su posterior protección con una pintura adecuada, además se debe evaluar el grado de afectación del elemento para determinar si este debe ser remplazado.</div> | | | <div style="border: 1px solid black; padding: 5px;">Se debe eliminar toda la vegetación en el ares de los apoyos del puente, y reemplazar el suelo por un material inerte que prevenga la aparición de vegetación en el futuro</div> | | | | | | | | | | | | | | | | | | | | | | | | | | |

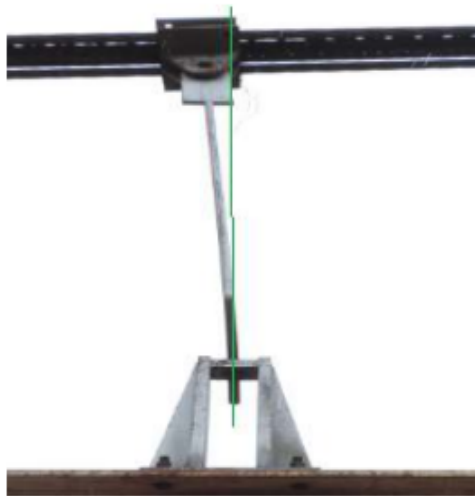
| CLASIFICACIÓN Y TIPIFICACIÓN DE LAS LESIONES | | | | | | |
|---|---|--|---|---|---|---|
| Esta falla puede ocasionar una ruptura del pendolón, o que este alcance un grado de deformación tal que no se pueda recuperar. | | | Se evidencia que este fenómeno afecta mas a los pendolones cortos, que no poseen una longitud suficiente para absorber la deformación. efecto similar al de columna corta. | | | |

| CLASIFICACIÓN Y TIPIFICACIÓN DE LAS LESIONES | | | | | | |
|---|---|--|---|---|---|---|
| Se debe articular al pendolón en su extremo inferior. | | | | | | |

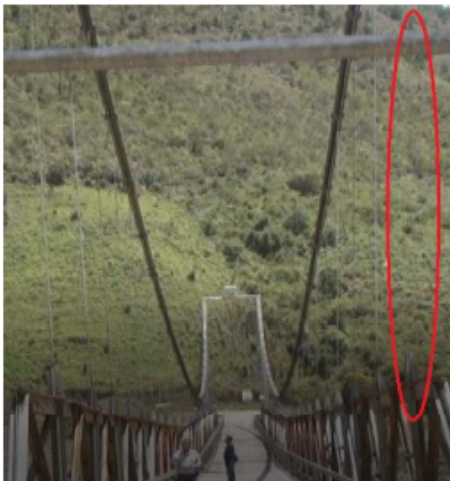
| CLASIFICACIÓN Y TIPIFICACIÓN DE LAS LESIONES | | | | | | | |
|---|---|--|---|---|---|---|---|
| Se identifico la perdida de algunos pendolones | | | | No es claro si el elemento se perdió después del montaje, o no fue colocado inicialmente, ya que no se aprecia evidencia que el pendolón halla fallado. | | | |
| Esta falla puede ocasionar una disminución en la capacidad de carga del puente, ya que la carga que este pendolón debía resistir, se le transmite al siguiente juego de pendolones, por lo que estos últimos quedaran con una sobrecarga. | | | | Este pendolón es el más largo, y el que se ubica mas cercano a las torres principales. | | | |

| CLASIFICACIÓN Y TIPIFICACIÓN DE LAS LESIONES | | | | | | | |
|---|---|--|---|---|---|---|---|
| Se debe remplazar el pendolón faltante | | | | | | | |

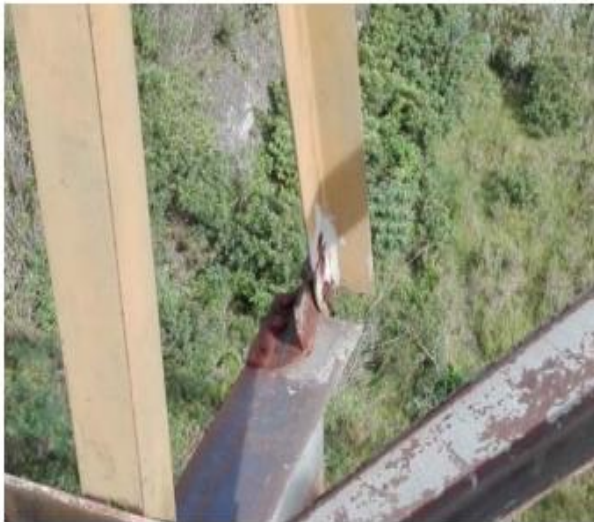
| CLASIFICACIÓN Y TIPIFICACIÓN DE LAS LESIONES | | | | | | | |
|---|---|--|---|---|---|---|---|
| Se identificaron algunos elementos de unión fallados, lo que indica que dichos elementos han tenido una sobre carga que supera su capacidad | | | Sobre carga de la estructura | | | | |
| Esta falla puede ocasionar una disminución en la capacidad de la conexión. | | | | | | | |

| CLASIFICACIÓN Y TIPIFICACIÓN DE LAS LESIONES | | | | | | | |
|---|---|--|---|---|---|---|---|
| Se debe realizar un calculo para determinar si los esfuerzos generados en la conexión superan los resistidos por el elemento, de ser así se deberá reemplazar por un elemento de conexión que resista dichos esfuerzos | | | | | | | |
