TPI- ANALISIS PATOLOGICO RINCON DE TECHO II- TORRES 8-9-10

Especialización Patología de la Construcción

Bogotá D.C. noviembre de 2024

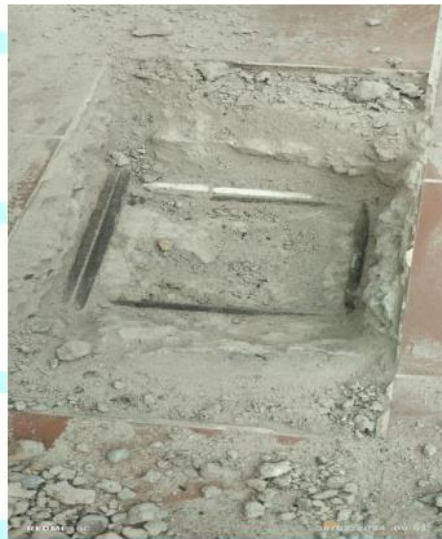
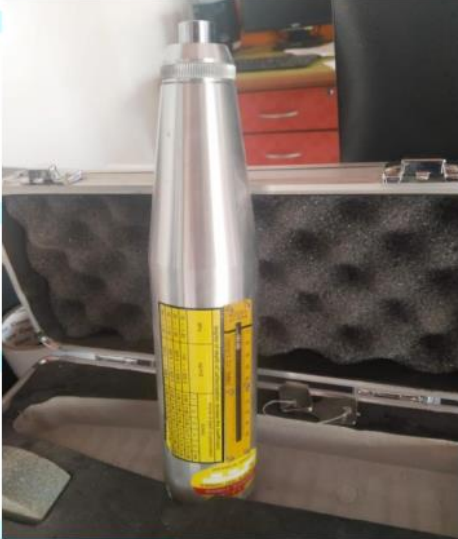
Ilustración 72. Esclerometría placa torre 7. Fuente propia.

DATOS PICO				Inclinado										
25	25	25	25	Paralelo										
30	30	30	30	Perpendicular	X									
27	27	27	27	COLUMNA No-2										
COLUMNA 1 ELEMENTO														
PRIMERAS L				SEGUNDAS L		TERCERAS L								
25	25	25	25	24	25	27	27	1L	220					
30	30	30	30					2L	260					
								3L	130					
								Σ	610					
%	25	X	(0°)	%	24	X	(0°)	%	12	X	(0°)	Kg/cm ²	215	3071
PROMEDIO IMPACTOS													27,3	PSI

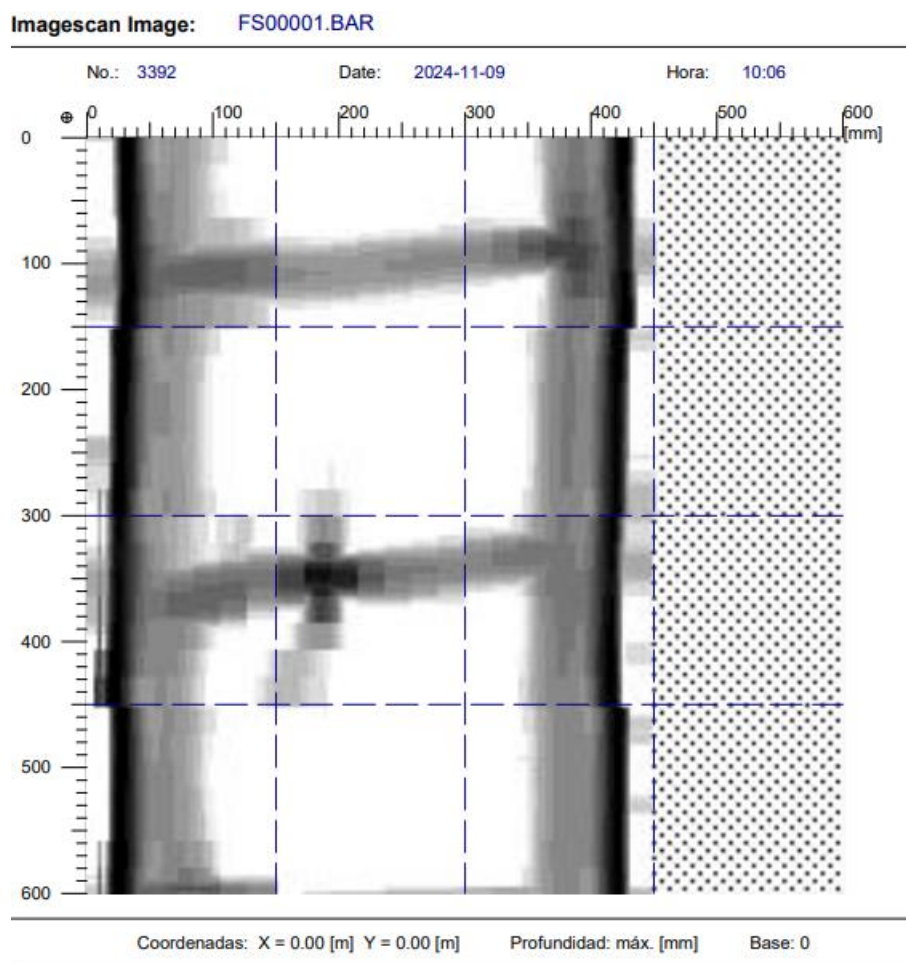
Ilustración 73. Ferrosaner. Fuente propia

CONJUNTO RESIDENCIAL RINCON DE TECHO II
Elemento: Columna Toma Central Ejes B y C con R2 Sótano
Ref. Verticales 2 de 5/8. Profundidad: 40mm. Espaciamientos: 350mm.
Ref. Horizontales 3/8. Profundidad: 29mm. Espaciamientos: 200mm.

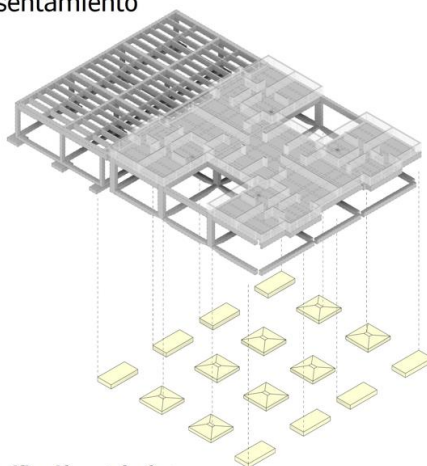
Lesión 1:
Asentamiento

General	
Porcentaje de carbonatacion	18.000000
Nivel de afectacion	Grave
Hundimiento	0.0800
Longitud de fisuras	1.7000
Espesor de grieta	0.0005
Porcentaje de corrosion	7.000000

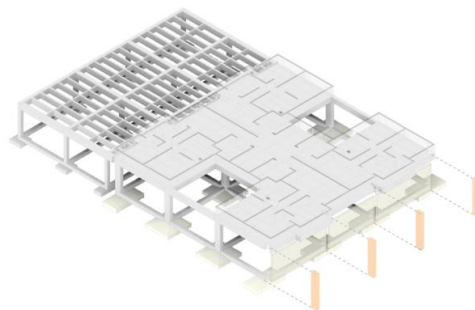
Lesión 2:
Columna corta

General	
Porcentaje de carbonatacion	35.000000
Porcentaje humedades	40.000000
Nivel de afectacion	Grave
Hundimiento	0.0300
Longitud de fisuras	9.5000
Ancho de fisura	0.0006
Area de humedad	2.500 m ²
Area de desgaste	3.500 m ²

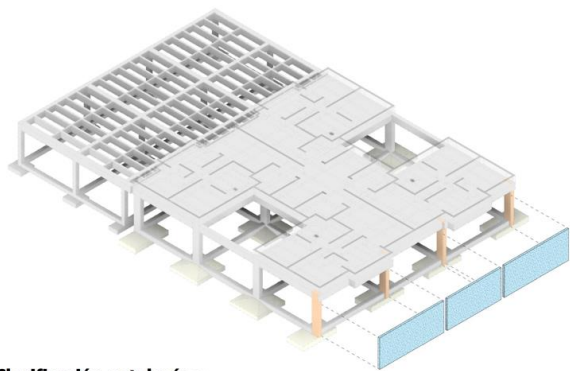
Lesión 3:
Humedad

General	
Porcentaje de carbonatacion	25.000000
Porcentaje humedades	25.000000
Nivel de afectacion	Medio
Longitud de fisuras	2.1000
Espesor de grieta	0.0005
Porcentaje de corrosion	12.000000
Area de humedad	12.500 m ²
Area de suciedad	8.000 m ²
Porcentaje de eflorescencia	8.000000

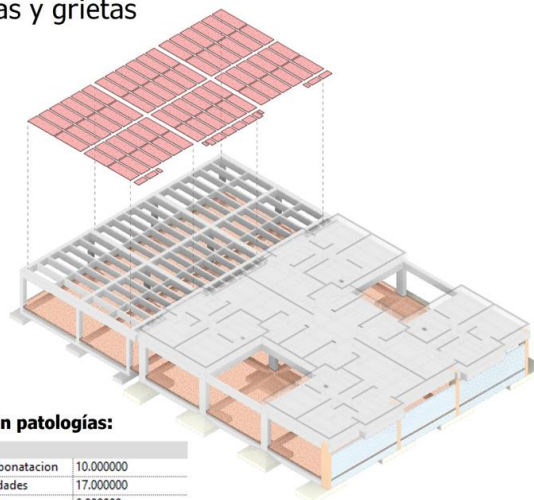
Lesión 4:
Fisuras y grietas

General	
Porcentaje de carbonatacion	10.000000
Porcentaje humedades	17.000000
Porcentaje erosion	6.000000
Nivel de afectacion	Grave
Longitud de fisuras	36.0000
Espesor de grieta	0.0006
Porcentaje de corrosion	12.000000
Area de humedad	65.000 m ²
