**Estado actual de los proyectos de mitigación de riesgos naturales en las fases de  
formulación y ejecución de la CDMB**

**Informe final de pasantía profesional para optar por título de Ingeniero Civil**

**Universidad Santo Tomás, Bucaramanga**

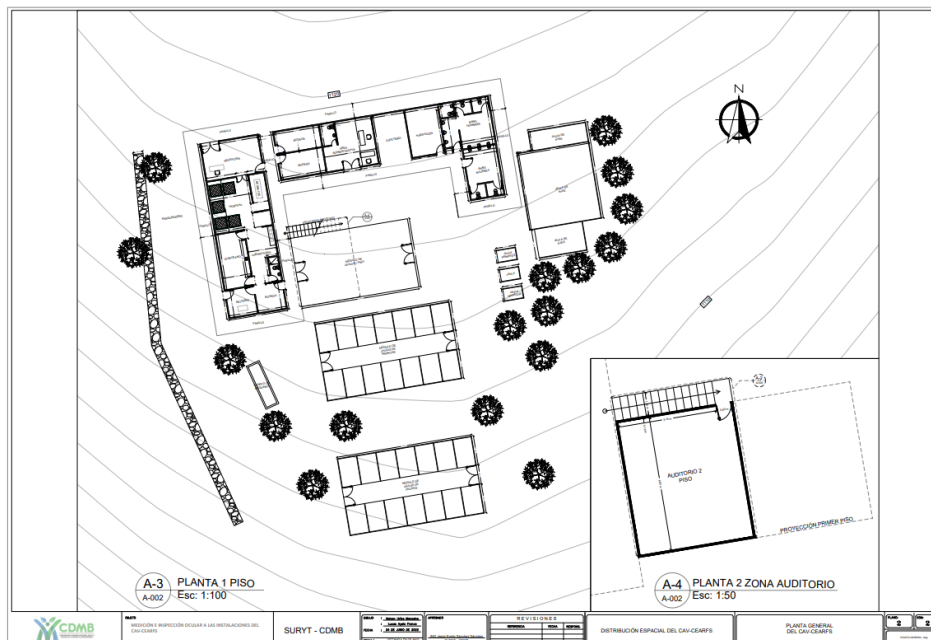
**Figura 19.** *Planta General CAV*

El sistema constructivo empleado para la construcción del Centro de atención y valoración para la fauna silvestre en su mayoría fue realizado mediante un sistema liviano utilizando materiales como el drywall y/o eterboard, teniendo como una de sus principales desventajas la sensibilidad al agua, evidenciando la presencia de humedad en gran parte de las paredes que están expuestas en la intemperie. Se pudo notar la falta de mantenimiento a la planta física del CAV, teniendo como resultado afectaciones en casi la totalidad de los techos de las instalaciones, la identificación de corrosión en partes de la estructura de los techos al igual que en algunas Jaulas.

Se dio a conocer por el médico veterinario encargado, que se presenta un evidente problema de hacinamiento de especies, principalmente de aves, solicitando así la presencia de una jaula adicional para que estas especies puedan agilizar y completar con éxito su etapa de recuperación. La vía de acceso al CAV consta de 0.2 km de vía destapada, en la cual se dificulta el tránsito en ella cuando llueve, teniendo el riesgo de que se presenten derrumbes en cualquier zona de la vía.

En conclusión, se necesita de una urgente intervención de la planta física ya que se encuentra en un estado de deterioro avanzado y no cumple con los requisitos mínimos que garanticen la salud y la integridad de las especies que han sido ingresadas al CAV, al igual que las condiciones en las que el personal a cargo del CAV trabaja, son muy deficientes, por lo cual les es complicado realizar algunos procedimientos de manera correcta.

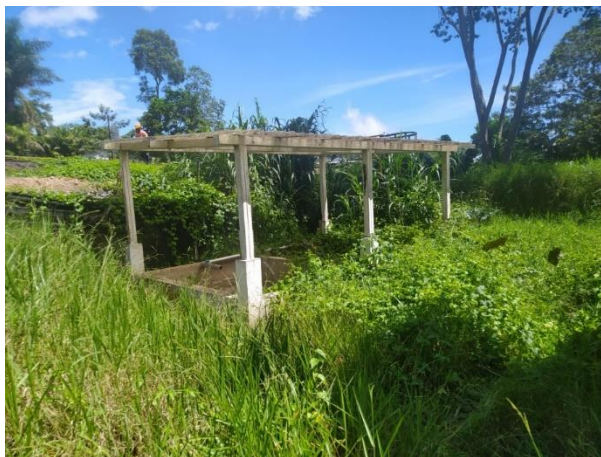
**Figura 22.** *Lecho de secado*

Se realizó visita a la PTAR del Municipio de Portugal para realizar una inspección Ocular del estado actual de la planta y realizar levantamiento de esta, con el fin de evaluar las condiciones en las que se encuentra. Esta planta fue construida desde el año 2016 pero no ha sido entregada aun al municipio, por esta razón se encuentra en un estado de abandono, donde se encuentran algunas estructuras en avanzado estado de deterioro y la presencia de especies pastizales, herbazales y arbóreas en la totalidad de la planta, lo cual dificultó la toma de datos.

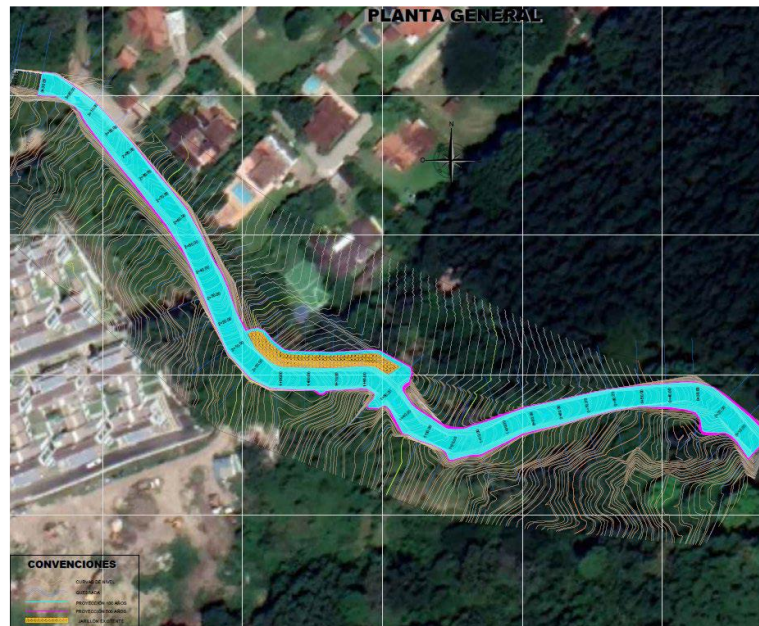
**Figura 27.** *Planta Inundable Quebrada Guayana sector finca la esperanza*

Según los resultados obtenidos se pudo concluir que en algunos tramos del cauce la lámina de agua podría salirse y que en la zona se encuentran instalados jarillones como método de mitigación para prevenir futuros desbordamientos, es por esto que es necesario realizar visitas periódicas para determinar el estado de los jarillones que se encuentran instalados por la zona y de igual manera su mantenimiento cada vez que sea requerido, las obras que se encuentran actualmente pueden sufrir daños producto de la socavación del cauce y de erosión superficial.

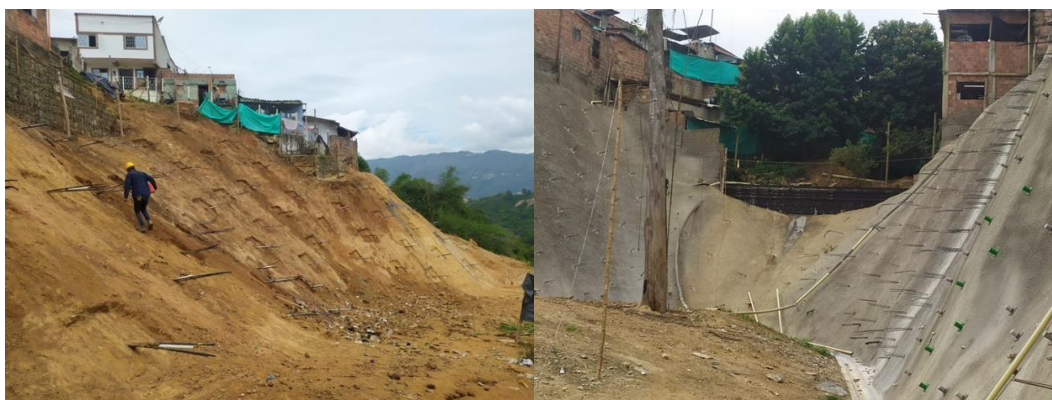
**Figura 47.** *Anclajes Campo Hermoso*

Se evidenció la fundición del muro de contención adicional que se realizó en unos de los predios afectados por las condiciones climáticas, también se evidenció la construcción del muro de mampostería en una de las viviendas, la cual estaba sobre la corona del talud y por tanto se debió mover una cierta distancia; Por otra parte, se evidenció que la perforación de anclajes en la pantalla adicional ya se realizó en un 100% (85 anclajes perforados). Se observó la construcción de las últimas excavaciones manuales de las cajas para la instalación de zapatas de cada uno de los anclajes.

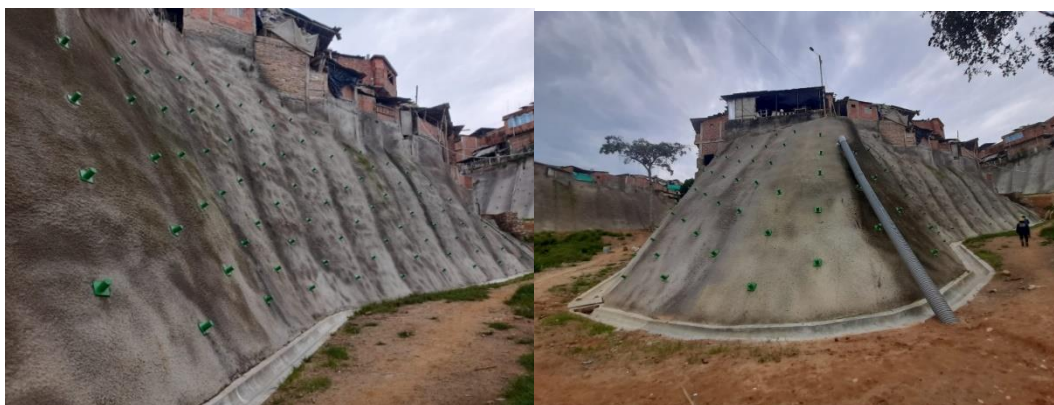
**Figura 48.** Vista general Pantalla anclada

La principal afectación del talud es la constante erosión y el riesgo de un futuro fenómeno natural como remoción en masa, por lo tanto, La Corporación Autónoma Regional para la Defensa de la Meseta de Bucaramanga (CDMB) busca proteger y salvaguardar la vida

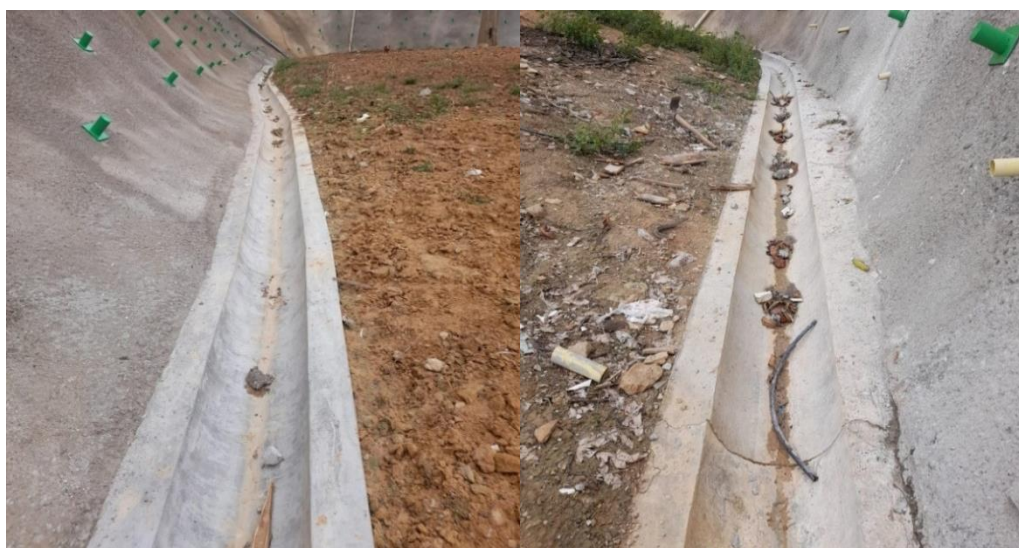
**Figura 52.** *Vista canaleta de recolección de aguas lluvia*

Se evidenció que la construcción del muro de contención adicional que se realizó en uno de los predios afectados por las condiciones climáticas se encuentra en un buen estado, también se evidenció que en algunos sectores de la pantalla hay vertimientos de líquidos de las viviendas ubicadas en la corona del talud, ocasionando así humedades sobre la misma. Durante el recorrido por la obra se evidenció que la construcción de las canaletas y colectores

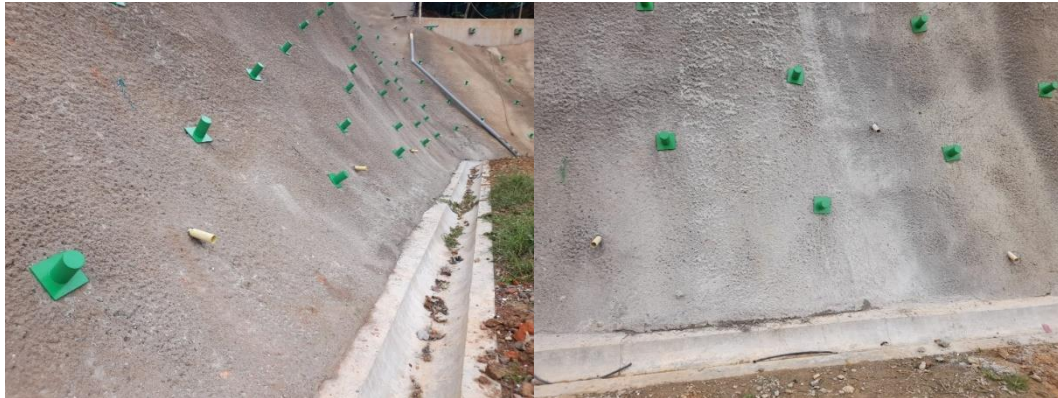
**Figura 53.** *Vista Drenes de penetración*

de agua se encuentran culminados, al igual que la instalación de todos los drenes de penetración del talud, así mismo se pudo observar la construcción de un muro en gaviones ubicado en una de las viviendas aledañas a la obra, también se logró evidenciar que se estaba llevando a cabo la actividad de limpieza en los canales de conducción y de esta manera dejar la obra en las mejores condiciones.

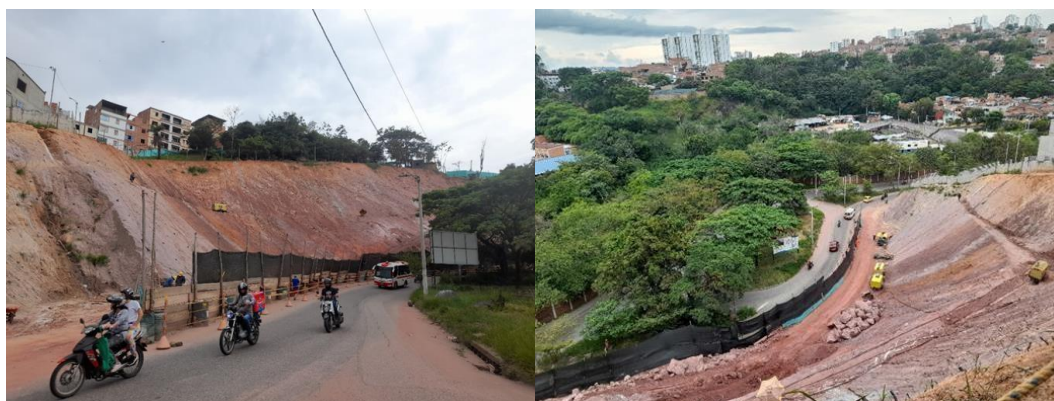
**Figura 55. Obra Villabel**

Durante el recorrido por la obra se pudo observar que se estaba realizando actividades preliminares principalmente la actividad de movimiento de tierra y por otra parte se observó que se estaba realizando la perforación de nails con una sola máquina que se encuentra en servicio.

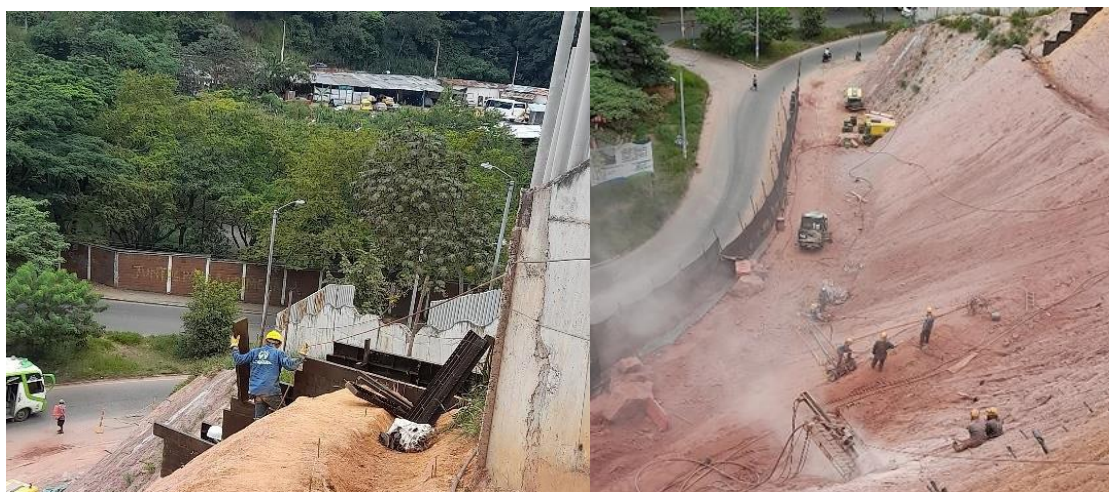
**Figura 56.** *Obra Villabel*

Durante el recorrido por la obra se pudo observar que se estaba realizando la perforación de nails con tres máquinas que se encuentran en servicio. A la fecha el movimiento de tierra de la obra de estabilización ha concluido con un total de 11000 m<sup>3</sup> de tierra y se puede evidenciar que la obra de estabilización tiene un porcentaje de avance del 41.47% basado en la perforación de los nails, con 730 perforados y 680 nails con inyección de lechada de cemento, quedando por perforar 1030 nails.

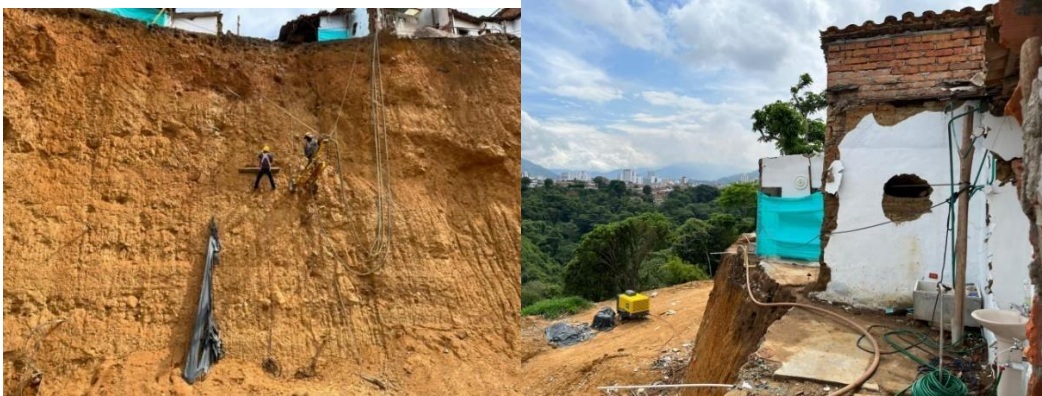
**Figura 57. Obra Barrio Nariño**

Durante el recorrido por la obra se pudo observar que se estaba realizando principalmente la perforación para los anclajes activos; Se realizó el recorrido por donde se hizo la instalación de la línea de vida, con el fin de verificar que las zonas intervenidas en las viviendas estuvieran dentro de lo estipulado con los propietarios en la visita anterior donde se les informó acerca de los cambios a realizar en sus viviendas y la reconstrucción de las áreas afectadas.

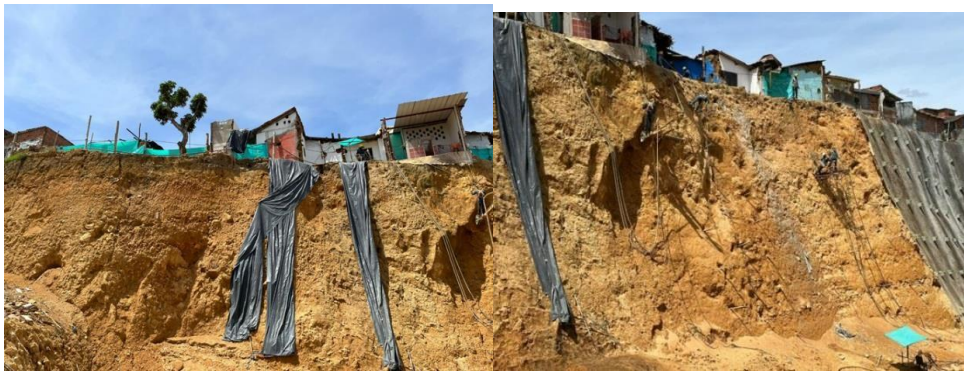
**Figura 59.** *Obra Barrio Nariño*

Durante el recorrido se observó la perforación de los anclajes. El ingeniero residente manifiesta que se está llevando a cabo la perforación hidráulica y neumática en la zona, se está realizando al día la perforación de 6 anclajes, se tiene un pronóstico que en 6 semanas se termine dicha perforación; Se está ejecutando la inyección de los anclajes, con una bomba de inyección sencilla se está haciendo de manera externa a los anclajes. El ingeniero residente

manifiesta que se va a hacer un perfilado para las cárcavas, cuando se termine de realizar la perforación de los anclajes. Se observa un plástico de polipropileno de color negro con el fin de disminuir la erosión en el talud a corto plazo. Se evidencio el descargue del plastificante utilizado en la aplicación de la lechada para los anclajes.

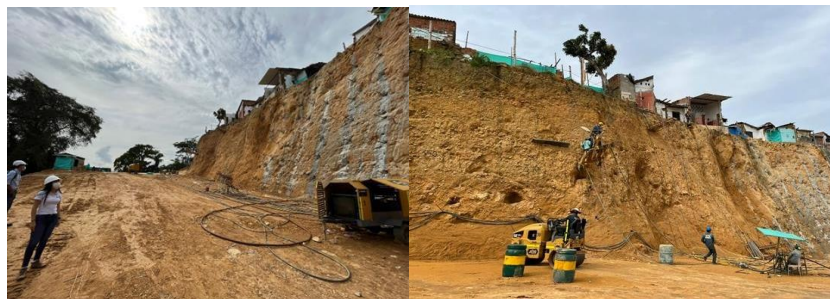
**Figura 60.** *Obra Barrio Nariño*

Durante el recorrido se observó la perforación de los anclajes. El ingeniero residente manifiesta que hasta la fecha llevan 130 anclajes de 187. Se observó que en la base del talud ya hicieron la nivelación del terreno, con el movimiento de tierra faltante. El ingeniero residente manifiesta que se va a hacer un perfilado para las cárcavas, cuando se termine de realizar la perforación de los anclajes. Una vez terminada la perforación se continuará con la excavación manual de las cajas para las zapatas de cada uno de los anclajes, posteriormente la instalación de las parrillas e instalación de la malla.

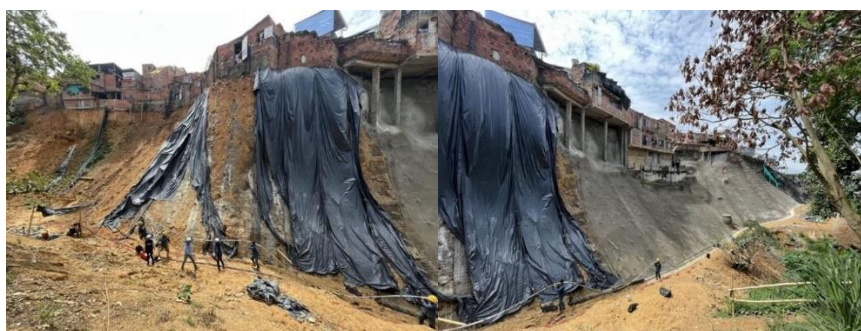
**Figura 61.** *Obra Barrio Pablo VI*

Durante el recorrido por la obra se pudo evidenciar que ya se ha realizado gran parte de la actividad de lanzamiento de concreto junto con la construcción de la canaleta. A la fecha de la visita se estaban realizando perforaciones para los anclajes junto con una tomografía eléctrica para el estudio del suelo.

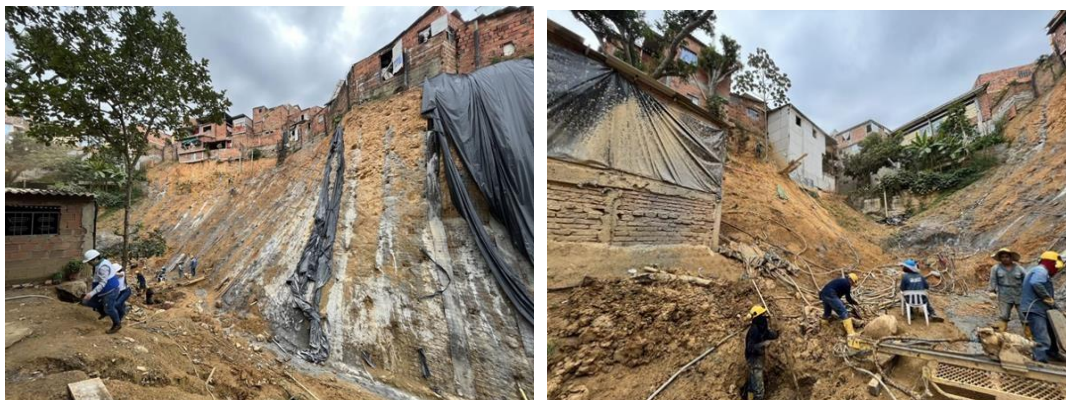
**Figura 62.** *Obra Barrio Pablo VI*

Durante el recorrido por la obra se pudo evidenciar actividades de perforación para anclajes, excavación de cajas para zapatas a mano descolgada y el retiro de material sobrante. De igual forma se pudo observar el recubrimiento de una parte del talud con plástico de polipropileno color negro con el fin de evitar la incidencia de la actual temporada de lluvias y controlar el proceso erosivo con el fin de disminuir afectaciones geotécnicas que generen retrasos en el cronograma de ejecución de la obra.

Por otra parte, se observó el mejoramiento de una caja para el control de agua, donde se estaba aumentando su altura según manifiesta el contratista con el propósito de que no se rebose el flujo de agua.
