## **ANEXO 5**

# **Fichas de Recolección de Información y Documentación**

**UNIVERSIDAD SANTO TOMÁS**  
**FACULTAD DE CIENCIAS Y TECNOLOGÍAS**  
**ESPECIALIZACIÓN EN PATOLOGÍA DE LA CONSTRUCCIÓN**

**NOMBRE DEL PACIENTE** OBRA PÚBLICA PARA LA CONSTRUCCIÓN Y ADECUACIÓN DE VÍAS EN PLACA HUELLA DEL MUNICIPIO DE VICTORIA, CALDAS

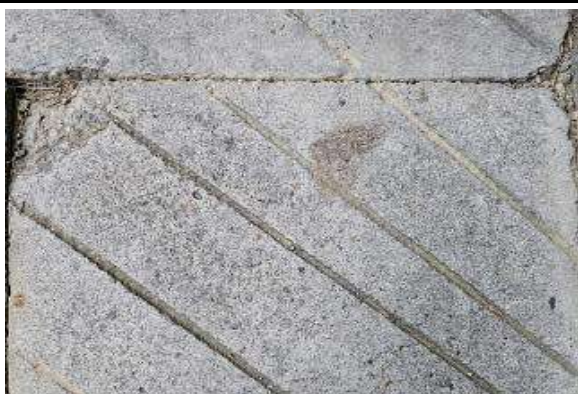
| TIPO LESIÓN | SEVERIDAD | N° PLACA | ABSCISA | TIPO LESIÓN | SEVERIDAD | N° PLACA | ABSCISA |
|---|---|---|---|---|---|---|---|
| BCH | A | 9B | K0+041,9 | HU | A | 9A | K0+041,9 |

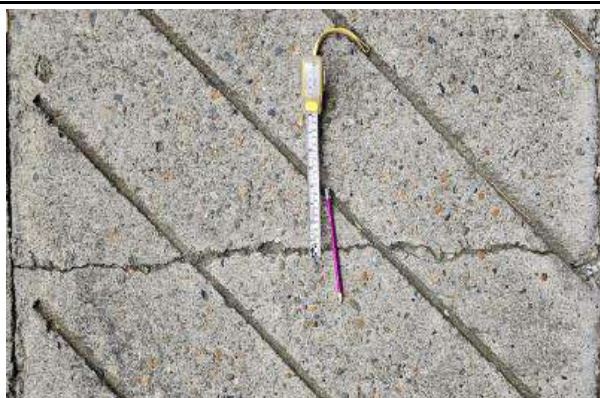
| TIPO LESIÓN | SEVERIDAD | N° PLACA | ABSCISA | TIPO LESIÓN | SEVERIDAD | N° PLACA | ABSCISA |
|---|---|---|---|---|---|---|---|
| GT | M | 8B | K0+036,4 | GT-BCH | A | 7A | K0+030,7 |

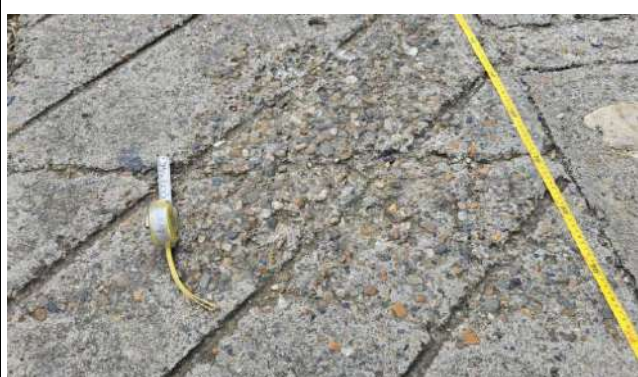
| TIPO LESIÓN | SEVERIDAD | N° PLACA | ABSCISA | TIPO LESIÓN | SEVERIDAD | N° PLACA | ABSCISA |
|---|---|---|---|---|---|---|---|
| GT - CD | M | 2A | K0+007,1 | GT -DPT-BCH | M | 9A | K0+039,9 |

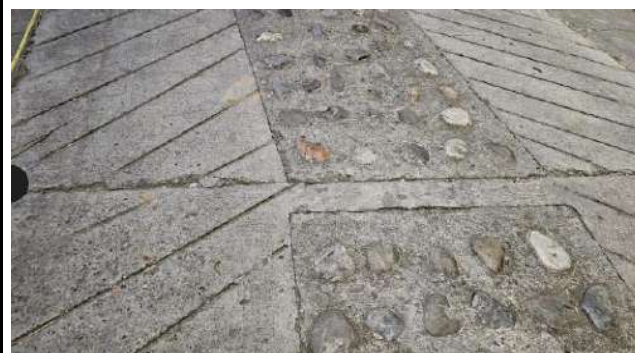
| TIPO LESIÓN | SEVERIDAD | N° PLACA | ABSCISA | TIPO LESIÓN | SEVERIDAD | N° PLACA | ABSCISA |
|---|---|---|---|---|---|---|---|
| DPT | M | 10APB | K0+046,5 | DPT | M | 33B | K0+156,3 |

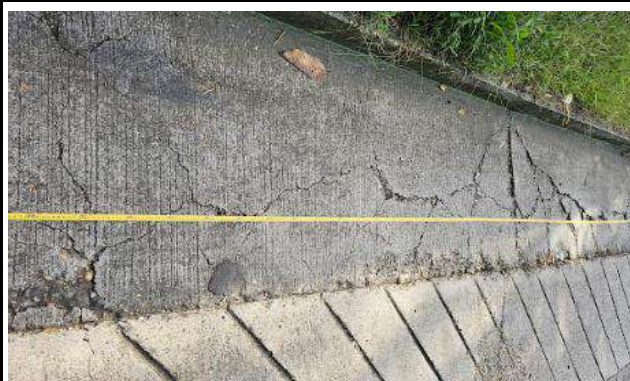
| TIPO LESIÓN | SEVERIDAD | N° PLACA | ABSCISA | TIPO LESIÓN | SEVERIDAD | N° PLACA | ABSCISA |
|---|---|---|---|---|---|---|---|
| GB | A | 2AC | K0+004,4 | GB | A | 6BC | K0+024,4 |

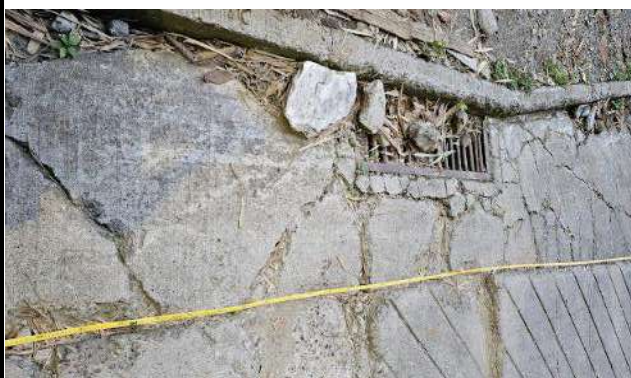
| TIPO LESIÓN | SEVERIDAD | N° PLACA | ABSCISA | TIPO LESIÓN | SEVERIDAD | N° PLACA | ABSCISA |
|---|---|---|---|---|---|---|---|
| GB | A | 9AC | K0+039,3 | HU | A | 9AC | K0+039,3 |

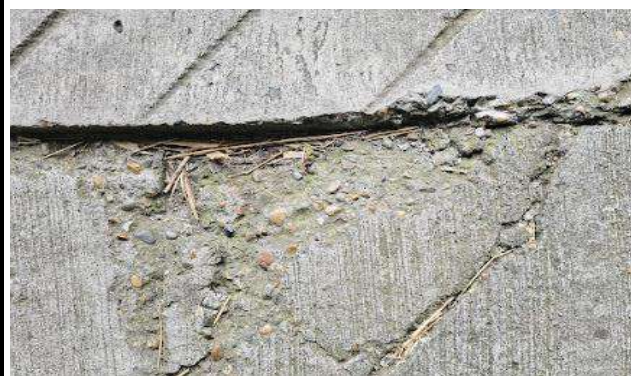
| TIPO LESIÓN | SEVERIDAD | N° PLACA | ABSCISA | TIPO LESIÓN | SEVERIDAD | N° PLACA | ABSCISA |
|---|---|---|---|---|---|---|---|
| BCH | A | 13BC | K0+061,0 | GB | A | 14BC | K0+063,7 |

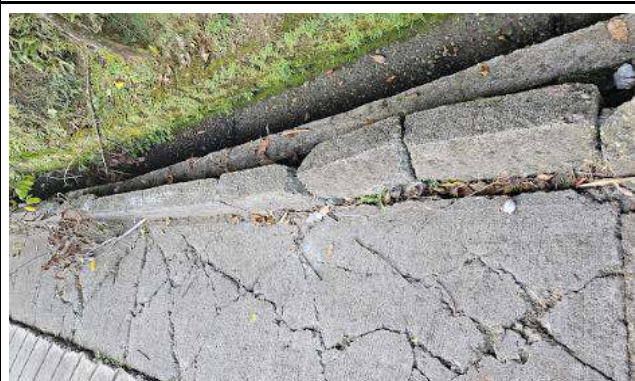
| TIPO LESIÓN | SEVERIDAD | N° PLACA | ABSCISA | TIPO LESIÓN | SEVERIDAD | N° PLACA | ABSCISA |
|---|---|---|---|---|---|---|---|
| GB | A | 17BC | K0+078,7 | GB | A | 18BC | K0+083,7 |

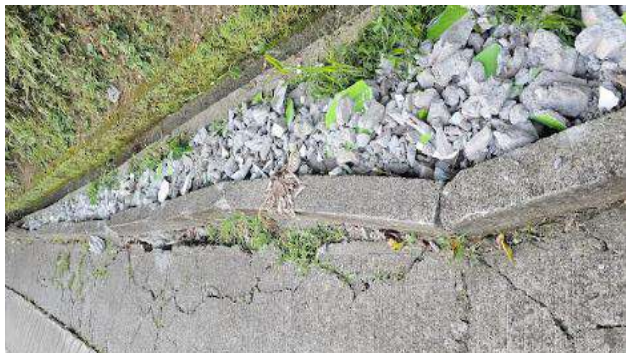
| TIPO LESIÓN | SEVERIDAD | N° PLACA | ABSCISA | TIPO LESIÓN | SEVERIDAD | N° PLACA | ABSCISA |
|---|---|---|---|---|---|---|---|
| GB | A | 19BC | K0+088,7 | GB | A | 24BC | K0+117,7 |

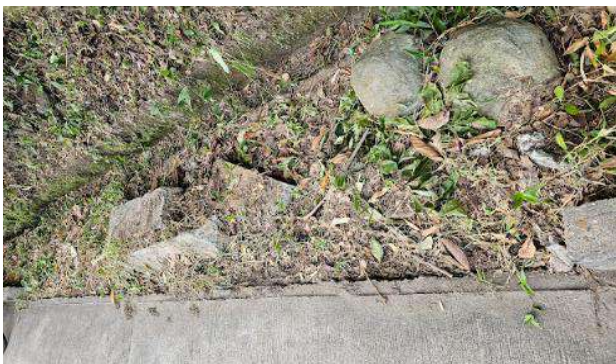
| TIPO LESIÓN | SEVERIDAD | N° PLACA | ABSCISA | TIPO LESIÓN | SEVERIDAD | N° PLACA | ABSCISA |
|---|---|---|---|---|---|---|---|
| GB | A | 29BC | K0+133,9 | | | | |

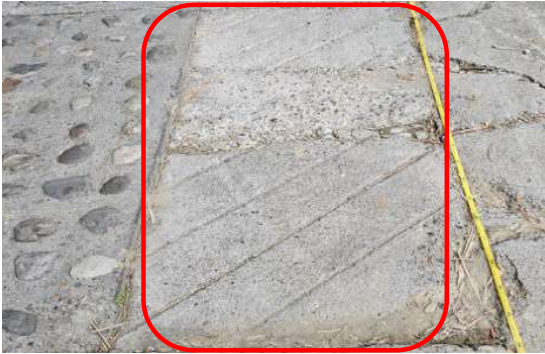
| <p><b>DAÑO</b></p> <p align="center"><b>ALTO</b><br/>(Profundidad mayor a 0,04 m).</p> | <p><b>CRITERIOS</b></p> <ul style="list-style-type: none"> <li>• Depresión de una losa de la cinta huella en todo el ancho del elemento.</li> <li>• Grietas significativas.</li> <li>• Profundidad de hundimiento mayor a 40 mm.</li> <li>• Lesión presente en una sola parte del tramo en estudio para este elemento.</li> </ul> | |

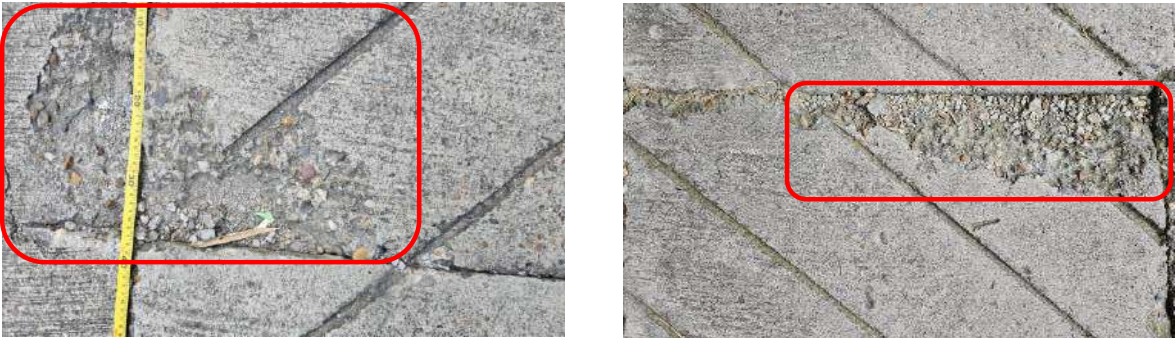
| <p><b>DAÑO</b></p> <p align="center"><b>MEDIO</b><br/>(Profundidad de afectación entre 0,025m y 0,050m).</p> | <p><b>CRITERIOS</b></p> <ul style="list-style-type: none"> <li>• Desintegración de la losa en una zona del elemento.</li> <li>• Cavidades con profundidad de afectación de más de 25 mm.</li> <li>• Cavidad conformada en la losa, con bordes irregulares.</li> <li>• Lesión presente en algunas partes del elemento.</li> </ul> | |

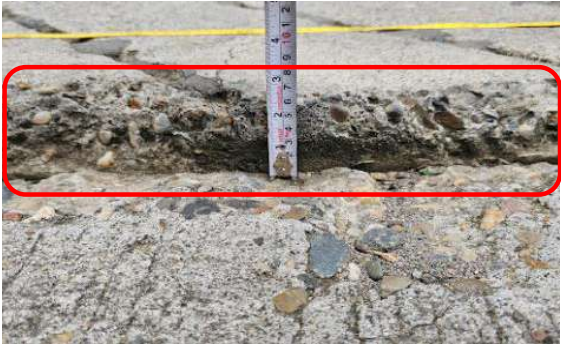
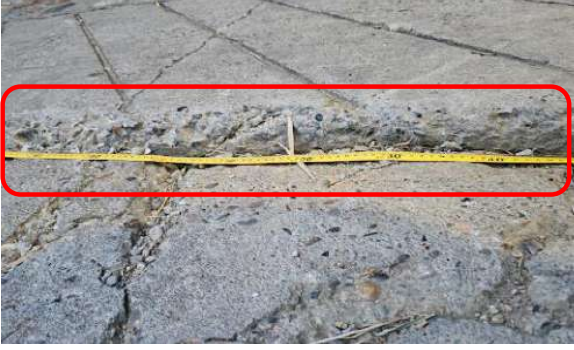
| <p>DAÑO</p> <p><b>ALTO</b><br/>(Profundidad mayor a 0,04 m).</p> | <p>CRITERIOS</p> <ul style="list-style-type: none"> <li>• Depresión del elemento en una longitud considerable.</li> <li>• Hundimiento con una profundidad mayor a 50 mm.</li> <li>• Lesión recurrente en el tramo de estudio para este elemento.</li> </ul> | |

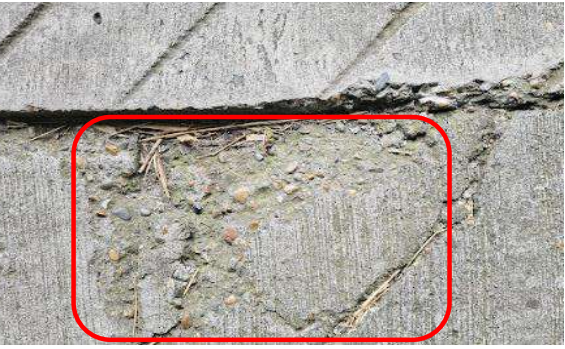
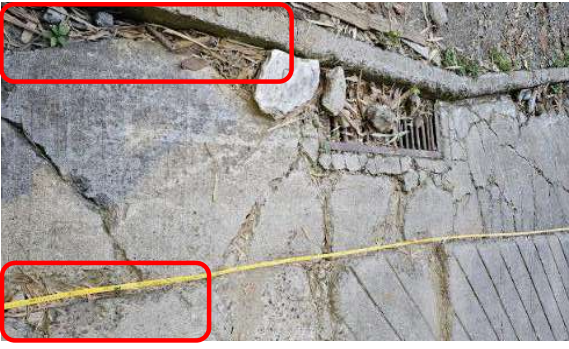
| <p>DAÑO</p> <p><b>ALTO</b><br/>(Profundidad de afectación mayor que 0,05m).</p> | <p>CRITERIOS</p> <ul style="list-style-type: none"> <li>• Desintegración de la cuneta en diferentes zonas del elemento.</li> <li>• Cavidades con profundidad de afectación de más de 50 mm.</li> <li>• Cavidad conformada en la cuneta, con bordes irregulares.</li> <li>• Lesión recurrente en diferentes partes del elemento.</li> </ul> | |

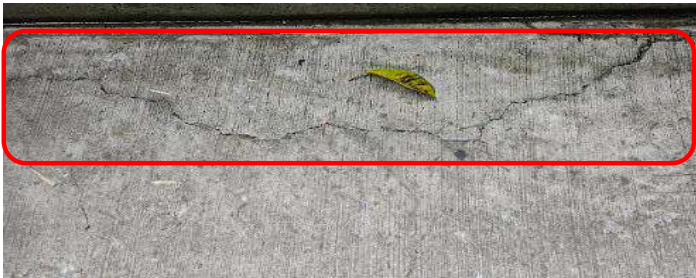
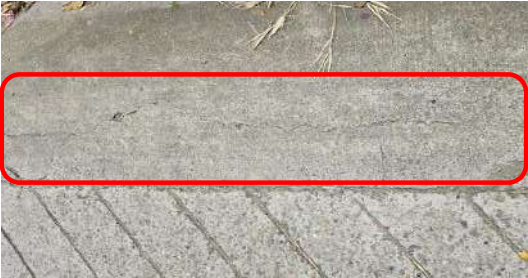
| <p style="text-align: center;"><b>MEDIO</b></p> <p>(Grietas con abertura entre de 0,003m y 0,01m).</p> | <ul style="list-style-type: none"> <li>• Grietas paralelas al eje de la vía.</li> <li>• Grieta que se extiende a lo largo del fragmento del elemento.</li> <li>• Grietas con abertura mayor a 3 mm.</li> </ul> | |

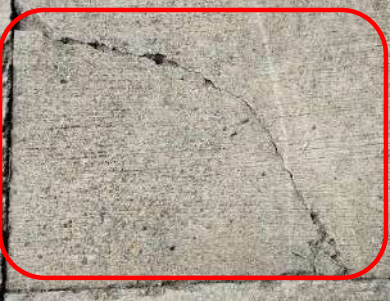
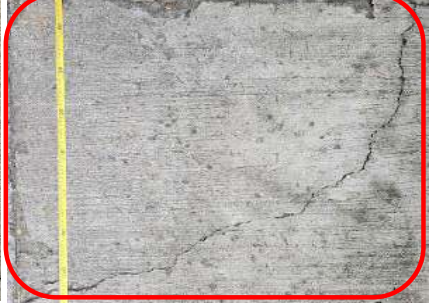
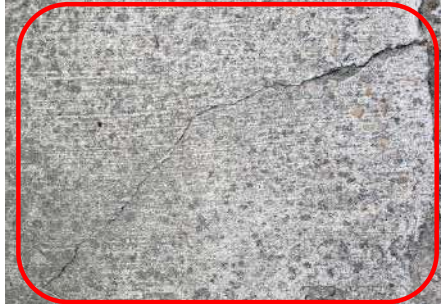
| <p style="text-align: center;"><b>MEDIO</b></p> <p>(Grietas con abertura entre de 0,003m y 0,01m).</p> | <ul style="list-style-type: none"> <li>• Grieta presente entre la intersección de las juntas transversales con las longitudinales, en el elemento.</li> <li>• Grieta con una evidencia de un ángulo mayor a 45°.</li> <li>• Grieta con una abertura mayor a 3 mm.</li> <li>• Lesión recurrente en diferentes partes del elemento.</li> </ul> | |

La lesión denominada Grietas de Esquina (GE) es recurrente y muy pronunciada durante todo el tramo en estudio de la placa huella, la misma con niveles de severidad media, esto para los elementos denominados cunetas.

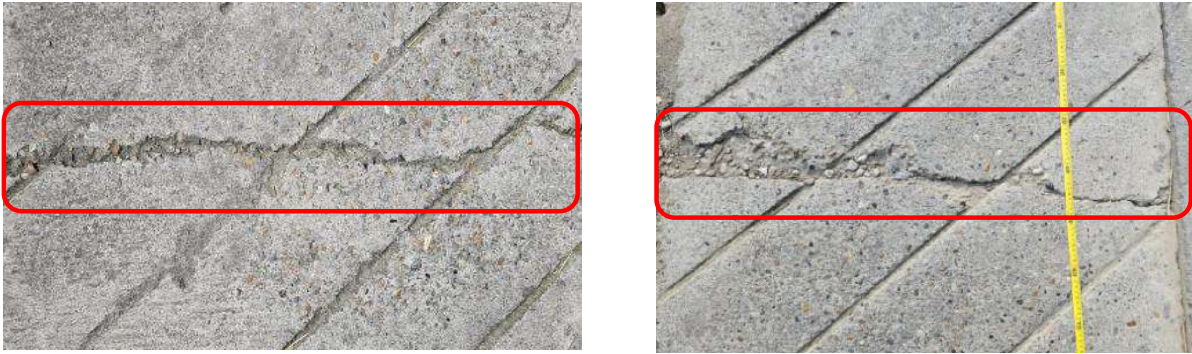
| <b>ALTO</b><br>(Grietas con aberturas mayores a 0,01m. Se presenta escalonamiento mucho mayor a 0,006 m). | <ul style="list-style-type: none"><li>• Grietas presentes en todo el ancho del elemento.</li><li>• Grietas con aberturas mayores a 10 mm.</li><li>• Lesión recurrente en la longitud de todo el elemento.</li></ul> | |

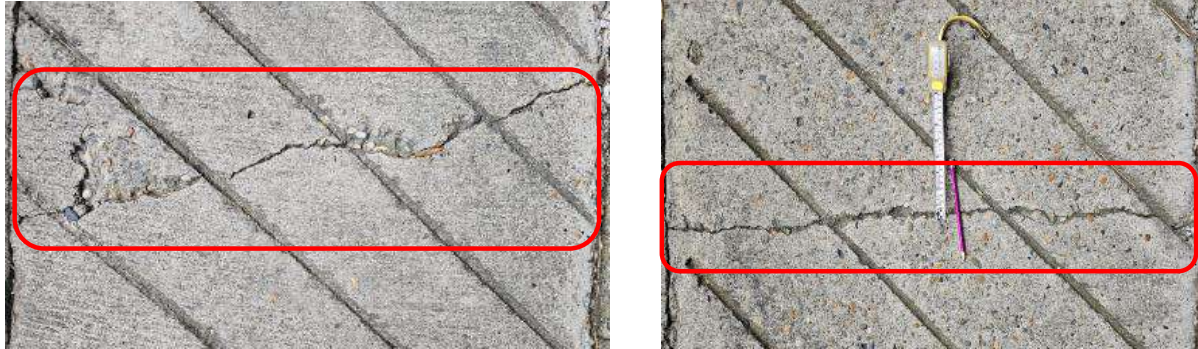
| <b>MEDIO</b><br>(Grietas con abertura entre 0,003m y 0,01m). | <ul style="list-style-type: none"><li>• Grietas presentes en todo el ancho del elemento.</li><li>• Grietas con aberturas mayores a 5 mm.</li><li>• Lesión recurrente en la longitud de todo el elemento.</li></ul> | |

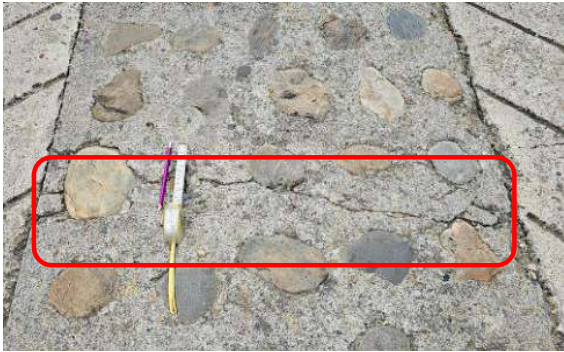
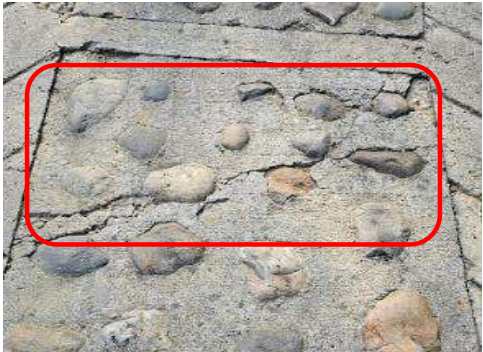
| <p>DAÑOS POR FLEXIÓN EN CICLOPEO CENTRAL</p> | | |
| <p>DAÑO</p> <p><b>MEDIO</b><br/>(Grietas con abertura entre 0,003m y 0,01m).</p> | <p>CRITERIOS</p> <ul style="list-style-type: none"> <li>• Grietas presentes en todo el ancho del elemento.</li> <li>• Grietas con aberturas mayores a 4 mm.</li> <li>• Lesión presente en dos zonas del elemento, según el caso de estudio.</li> </ul> | |

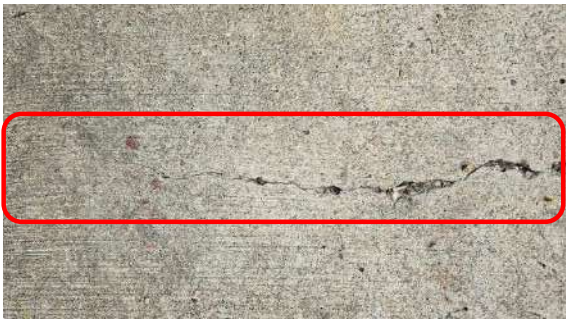
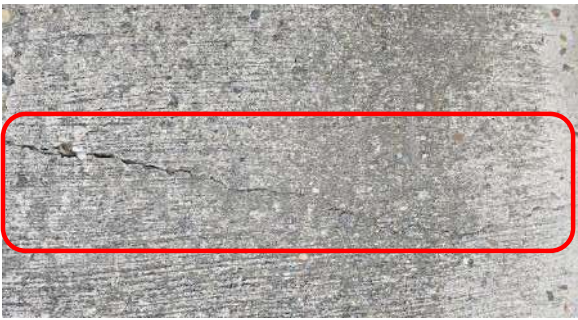
| <p>DAÑOS POR FLEXIÓN EN CUNETAS (PRODUCIDO POR CARGAS DE TRÁNSITO)</p> | | |
| <p>DAÑO</p> <p><b>MEDIO</b><br/>(Grietas con abertura entre 0,003m y 0,01m).</p> | <p>CRITERIOS</p> <ul style="list-style-type: none"> <li>• Grietas presentes en todo el ancho del elemento.</li> <li>• Grietas con aberturas mayores a 3 mm.</li> <li>• Lesión presente en algunas zonas del elemento a lo largo de su longitud.</li> </ul> | |

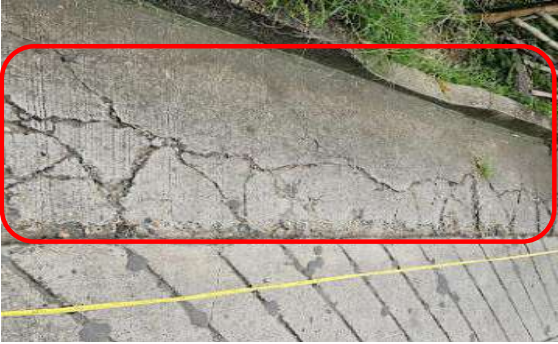
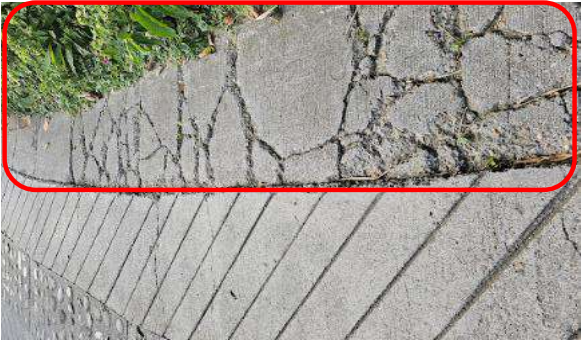
| <p align="center"><b>ALTO</b></p> | <ul style="list-style-type: none"> <li>• Grietas presentes en todo el ancho del elemento.</li> <li>• Grietas con aberturas mayores a 10 mm, por lo que se considera daño de alta severidad.</li> <li>• Lesión presente en algunas zonas del elemento a lo largo de su longitud.</li> <li>• Fracturación múltiple del elemento.</li> </ul> | |

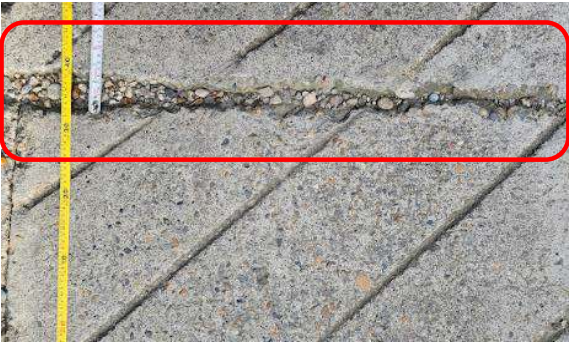
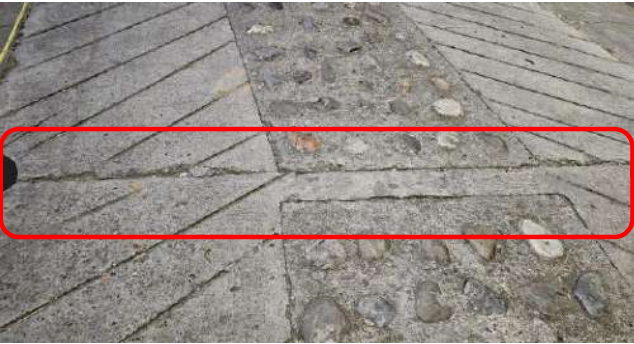
| <p align="center"><b>DAÑOS POR FLEXIÓN EN VIGAS RIOSTRAS</b></p> | | |
| <p align="center"><b>MEDIO</b></p> <p>(Fracturas que se extienden a lo largo de la junta en más de 0,08m).</p> | <ul style="list-style-type: none"> <li>• Desintegración de la junta longitudinal del elemento.</li> <li>• Fractura que se extiende a lo largo de la junta.</li> <li>• Pérdida de trozos de la placa con una profundidad menor a 25 mm.</li> </ul> | |

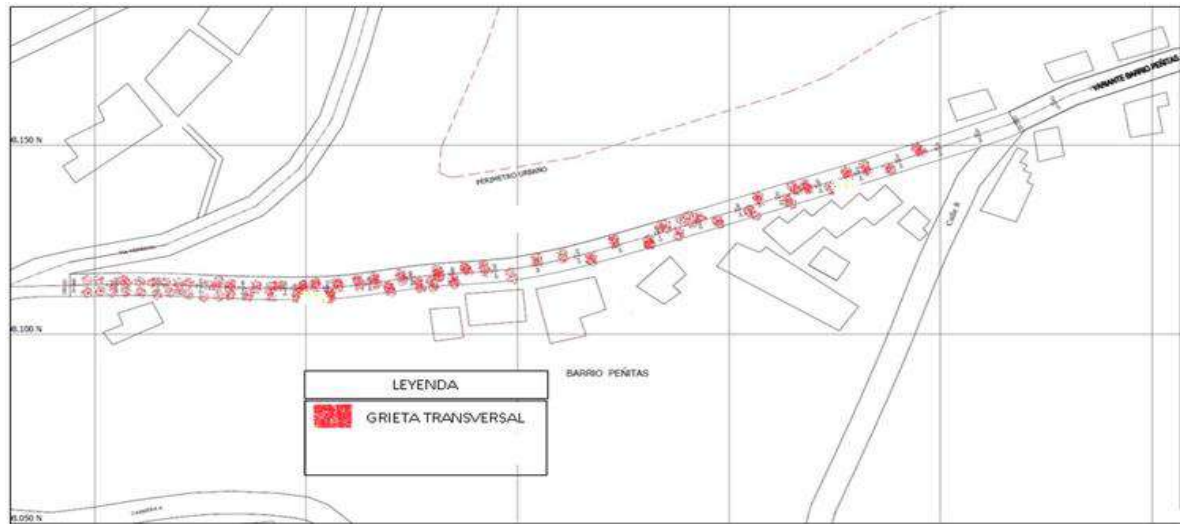
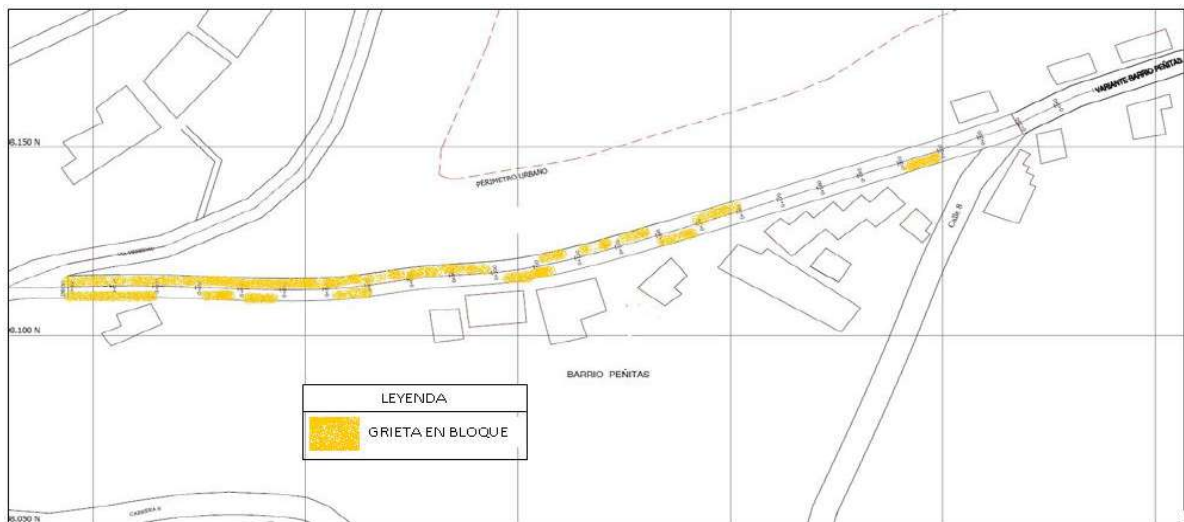
CLASIFICACIÓN DE LESIONES

| <p>Las características para establecer el daño de esta clasificación se realiza tomando como referencia el <b>Manual de Inspección Visual de Pavimentos Rígidos del INVIAS</b>, el registro fotográfico es de elaboración propia.</p> <p>La lesión denominada Grietas Transversales (GT) es recurrente y muy pronunciada durante todo el tramo en estudio de la placa huella, la misma como se evidencia con diferentes niveles de severidad, tanto en la cintas huellas como en las cunetas, así mismo, esta lesión de presenta en dos puntos del ciclópeo central.</p> <p>La lesión denominada Grietas en Bloque (GB) es recurrente y muy pronunciada durante todo el tramo en estudio de la placa huella, la misma como se evidencia con niveles de severidad alta, esto para los elementos denominados cunetas.</p> <p>La lesión denominada Desportillamiento de Juntas (DPT) se evidencia en solo algunos puntos del tramo en estudio, la misma como se evidencia con niveles de severidad media, esto para los elementos denominados vigas riostras.</p> <p>Estas afectaciones se deben a los esfuerzos a flexión a los que se encuentra sometida la estructura vial, además de diferentes factores que se deben considerar como calidad de la construcción, de la sub-rasante, deficiencias en los materiales y métodos constructivos. Dichos esfuerzos tienden a causar curvatura la placa huella, con puntos de máxima flexión en el centro de la losa y puntos de menor flexión en los extremos, generando las lesiones antes descritas.</p> | | |
