## **TRABAJO DE PATOLOGÍA DEL EDIFICIO MUSEO HISTÓRICO- PALACIO DE LA POLICIA NACIONAL**

**Universidad Santo Tomás de Aquino Decanatura de división abierta y a  
distancia Especialización en Patología de la construcción**

## PATOLOGÍA DEL EDIFICIO MUSEO HISTÓRICO-PALACIO DE LA POLICIA NACIONAL

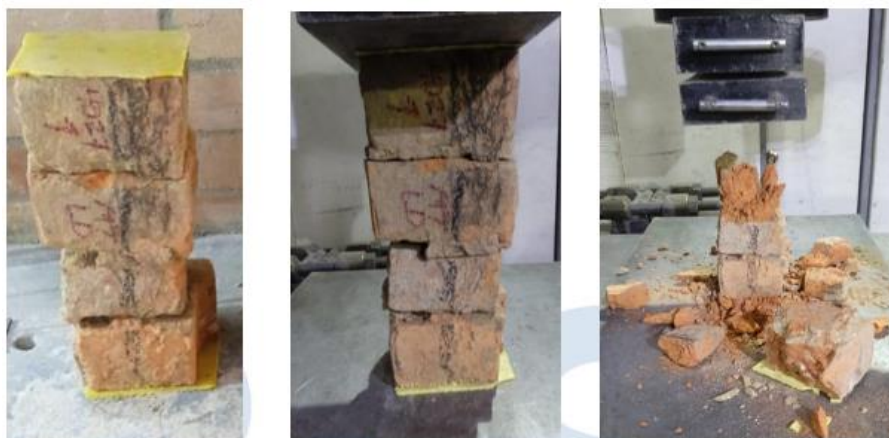
*Ilustración 25. Fotografías No 1, 2 y 3. Murete extraído Sala General Bernardo*

- Muestra 1. Murete en ladrillo de arcilla cuatro niveles. Sala General Bernardo Camacho Leyva.
- Muestra 2. Murete en ladrillo de arcilla cuatro niveles. Diorama.
- Muestra 3. Murete en ladrillo de arcilla tres niveles. Segundo nivel.

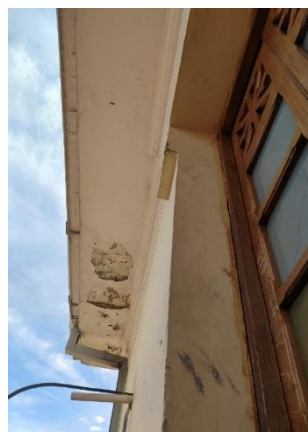
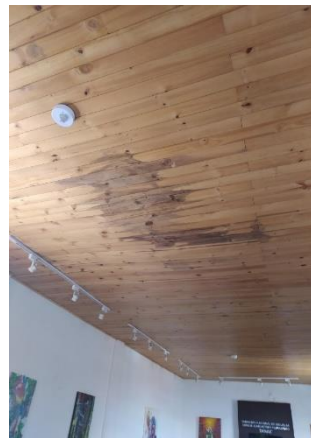
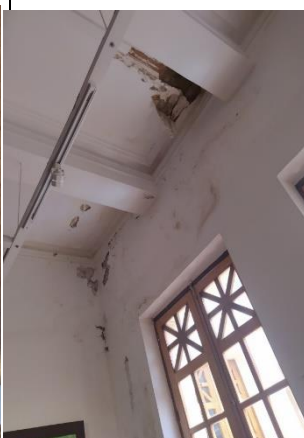
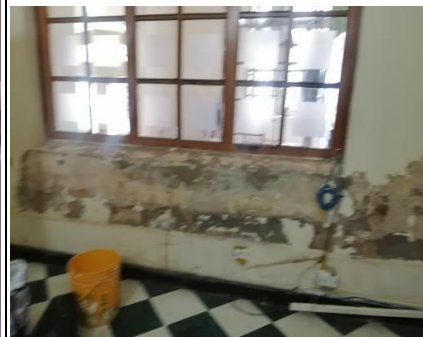
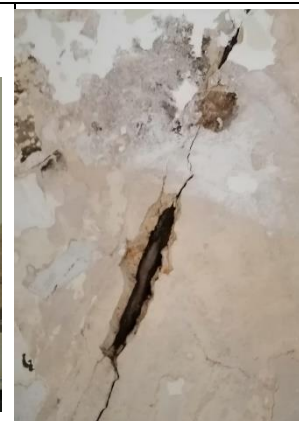
| PARAMETROS DE EVALUACION PARA LA MATRIZ DE VULNERABILIDAD SISMICA | | | | | | |
|---|---|---|---|---|---|---|
| | | FACHADA | CUARTO PISO SALA DE EXPOSICION | TERCER PISO SALA DE EXPOSICION | SOTANO | SOTANO |

· Humedad por absorción: el amachimbre del cielo raso absorbió el agua que proviene de la gotera de la cubierta inclinada, se presenta deterioro de la cubierta la cual fue reparada de manera inadecuada, generando la filtración de agua lluvia al interior de la cubierta, ocasionando que la gotera pudriera los elementos de la estructura de cubierta y del cielo raso en madera. Lesión física primaria: Por la fisura de la cubierta por donde filtra el agua, generante la humedad en los elementos de madera afectados por la gotera Lesión física secundaria: Falta de mantenimiento preventivo, por realizar una corrección inapropiada

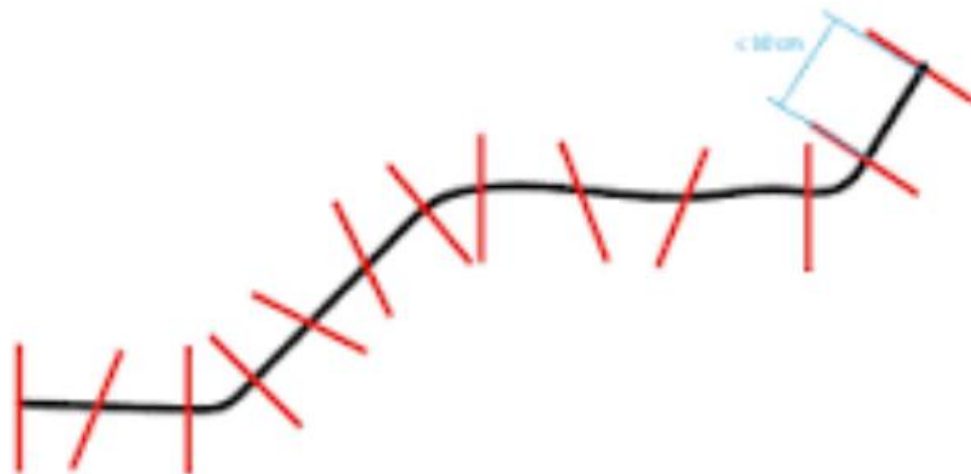
Ilustración 54. COMO REALIZAR GRAPAS EN EL MURO FISURADO

Como la grieta del sótano supera los 3 mm se realizará una inyección de epóxico mediante orificios en el muro donde por medio de boquillas se aplicará el producto sellante.

Además, se realizará unas grapas en el muro de 20 cm a lo largo de la grieta que se presenta en el sótano para mantener los elementos unidos.

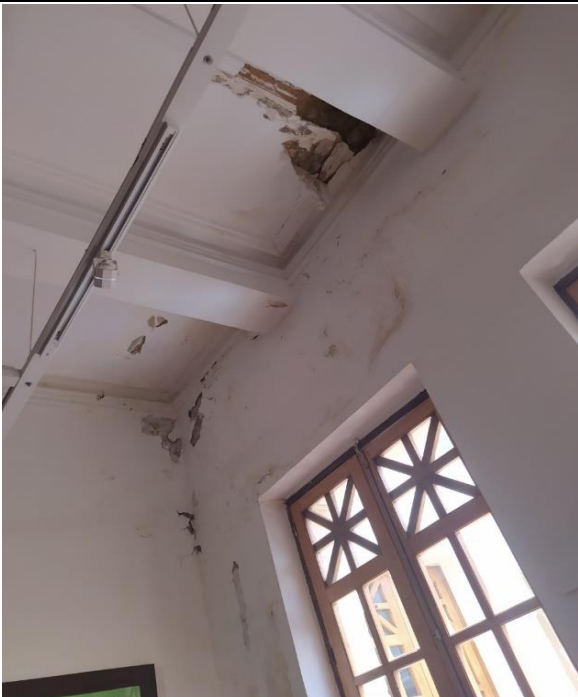
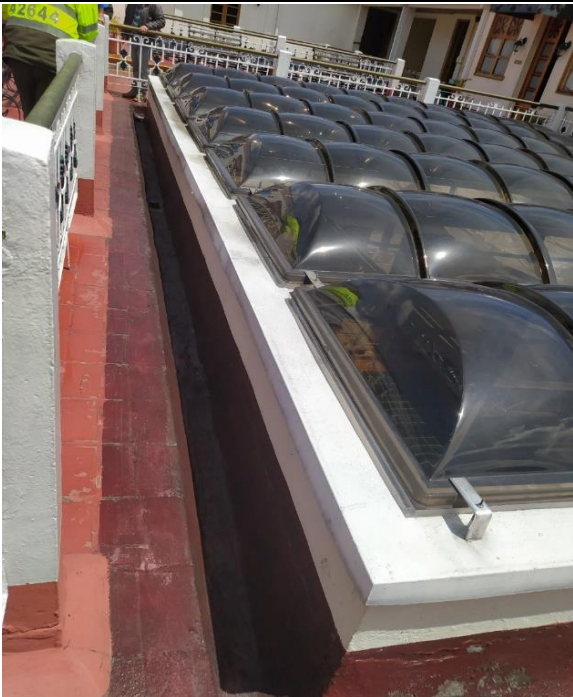
| CLASIFICACION Y TIPOLOGIA DE LAS LESIONES EN LA PATOLOGIA DE LA CONSTRUCCION EN COLOMBIA | | | | | | |
|---|---|---|---|---|---|---|
| Humedad por firiltracion en el cielo raso y muro interno de la sala de exposicion tercer piso, se encuentra placa con acabado en tableta, la impermeabilizacion de la placa antes de este acabado no se realizo por lo tanto se filtra agua lluvia, y agua de la limpieza de la edificacion, se filtra agua en la union del uro y la placa, tambien es posible que los materiales de construccion presentes un alto grado de adsorcion, todo esto generando la humedad de los muros y la pudricion del acabado del cielo raso gerenrando desprendimientos. | La huemdad se esta presentando por la falta de impermeabilizacion de la placa antes de realizar el acabado, se dejaron dilataciones entre los muros y la placa, pudo ser un mal proceso constructivo, admas la falta de mantenimiento preventivo hace que las humedades continuen un proceso de deterioro acelerado. Es una lesion fisica primaria por las dilataciones por onde penetra el agua y secundaria por el mal proceso construcivo al no existir impermeabilizacion y posible adsorcion de los amateriales. | Evitar la filtracion de aguas lluvias | Realizar la impermeabilizacion adecuada de la placa para evitar la filtracion | Realizar mantenimientos preventivos respetando las condiciones de monumento historico que tiene la edificacion, se debe realizar toda reparacion con aprobacion de patrimonio | | |

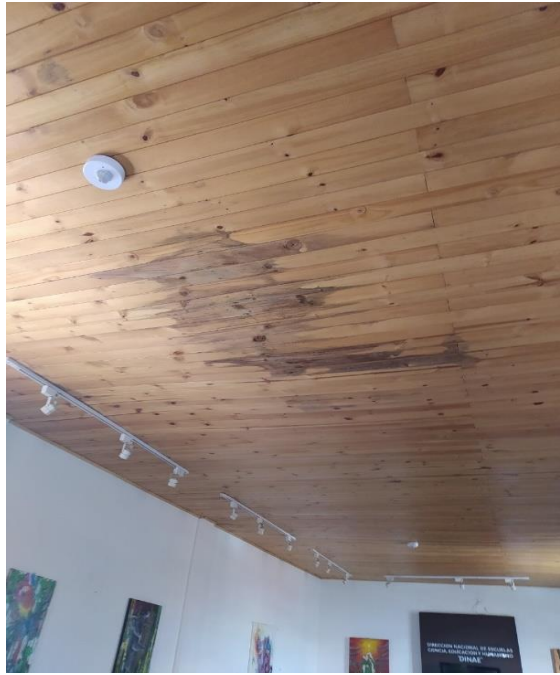
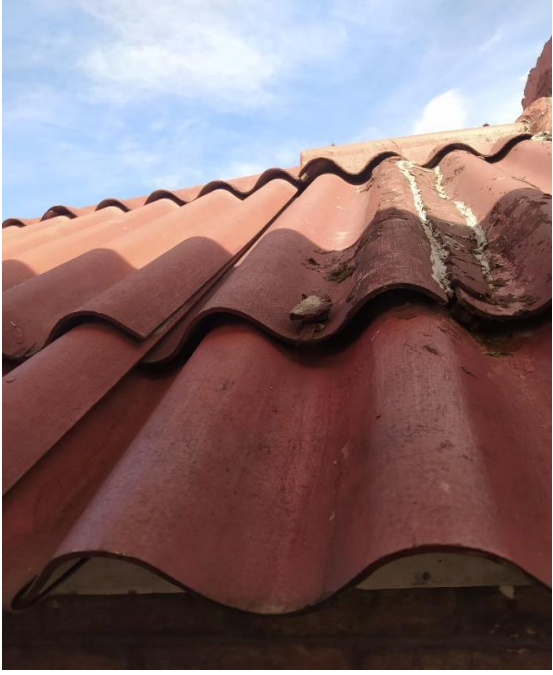
| CLASIFICACION Y TIPOLOGIA DE LAS LESIONES EN LA PATOLOGIA DE LA CONSTRUCCION EN COLOMBIA | | | | | | |
|---|---|---|---|---|---|---|
| NOMBRE | MUSEO DE LA POLICIA NACIONAL | NOMBRE DE LA LESION | Humedad por Absorción | | | |
| Huemdad en el cielo raso en machimbre en la sala de exposicion del cuarto piso. | El machimbre del cielo raso absorbió el agua que proviene de la cubierta inclinada, se presenta deterioro de la cubierta la cual fue reparada de manera inadecuada, generando la filtracion de agua lluvia la interior de la cubierta, ocasionando que la gotera pudiera los elementos de la estructura de cubierta y del cielo raso en madera. | Evitar la filtracion de aguas lluvias | Realizar reparacion de la cubierta inclinada, realizar cambio de los elementos de madera afectados por agua lluvia | Realizar mantenimientos preventivos respetando las condiciones de monumento historico que tiene la edificacion, se debe realizar toda reparacion con aprobacion de patrimonio | | |

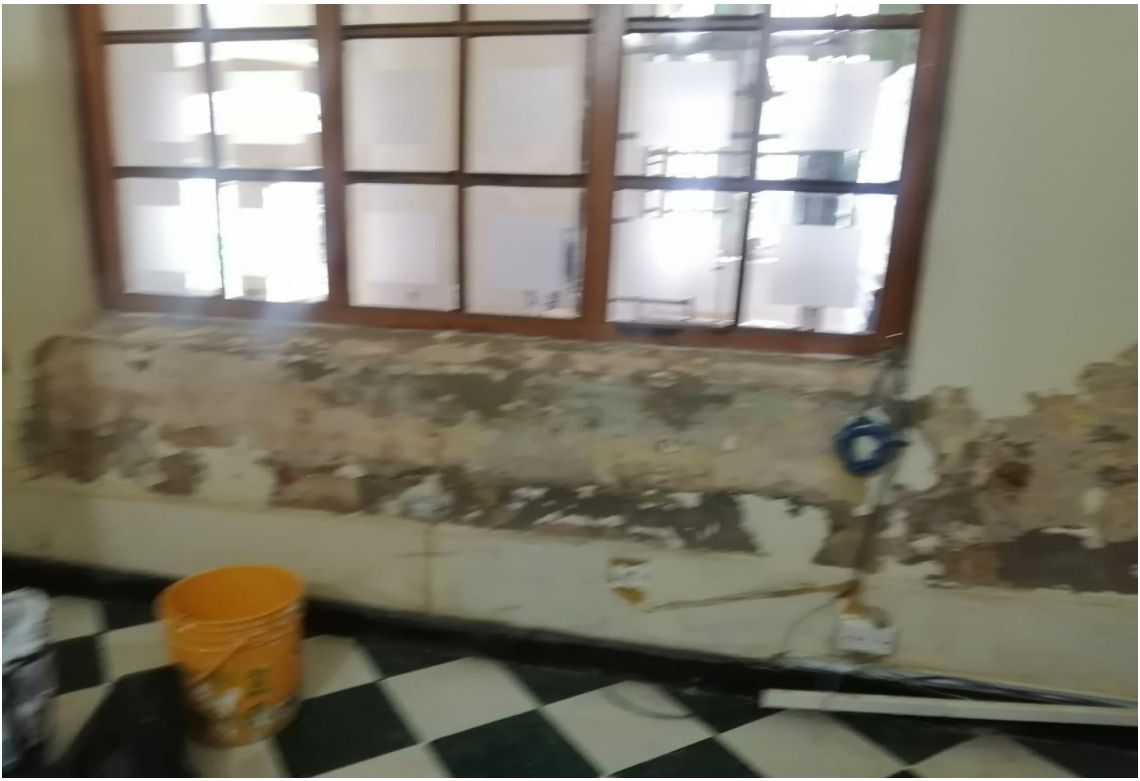
| CLASIFICACION Y TIPOLOGIA DE LAS LESIONES EN LA PATOLOGIA DE LA CONSTRUCCION EN COLOMBIA | | | | | | |
|---|---|---|---|---|---|---|
| NOMBRE | MUSEO DE LA POLICIA NACIONAL | NOMBRE DE LA LESION | | Humedad por Capilaridad | | |

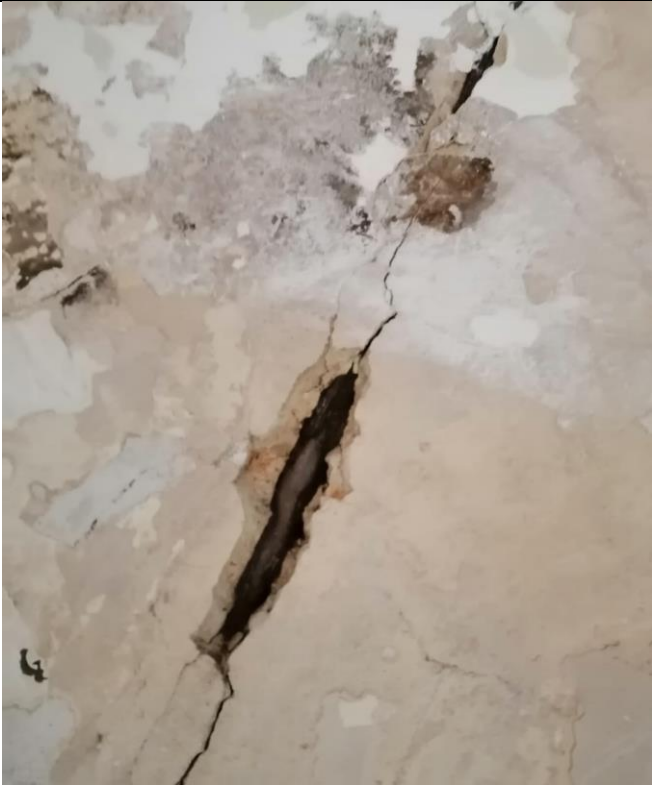
| CLASIFICACION Y TIPOLOGIA DE LAS LESIONES EN LA PATOLOGIA DE LA CONSTRUCCION EN COLOMBIA | | | | | | |
|---|---|---|---|---|---|---|
| NOMBRE | MUSEO DE LA POLICIA NACIONAL | NOMBRE DE LA LESION | | FISURAS EN MUROS DEL SOTANO | | |

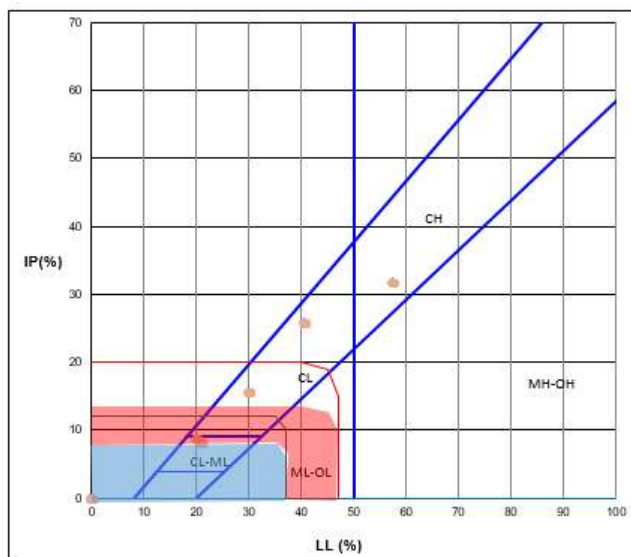
Ilustración 8 Carta de plasticidad

De la carta de plasticidad, la cual sirvió para efectuar la clasificación de los materiales bajo la metodología propuesta por el Sistema Unificado de Clasificación de Suelos, observamos que los suelos analizados, se encuentran en su mayoría, en la zona de Arcillas inorgánicas de baja plasticidad, materiales que son susceptibles a los cambios extremos en cuanto a su contenido de humedad se refiere.

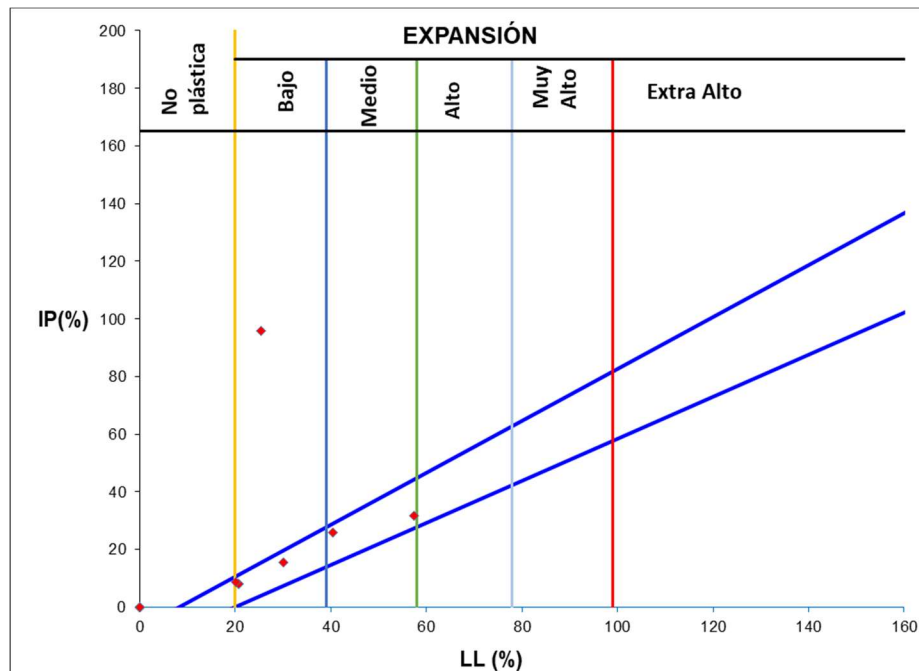
Tabla 4 Carta de plasticidad evaluación expansión

Evidentemente cuanto más ligera sea una estructura tanto más se levantará el terreno expansivo. El suelo analizado tiene un potencial de expansión desde bajo a alto como se muestra en la siguiente ilustración:

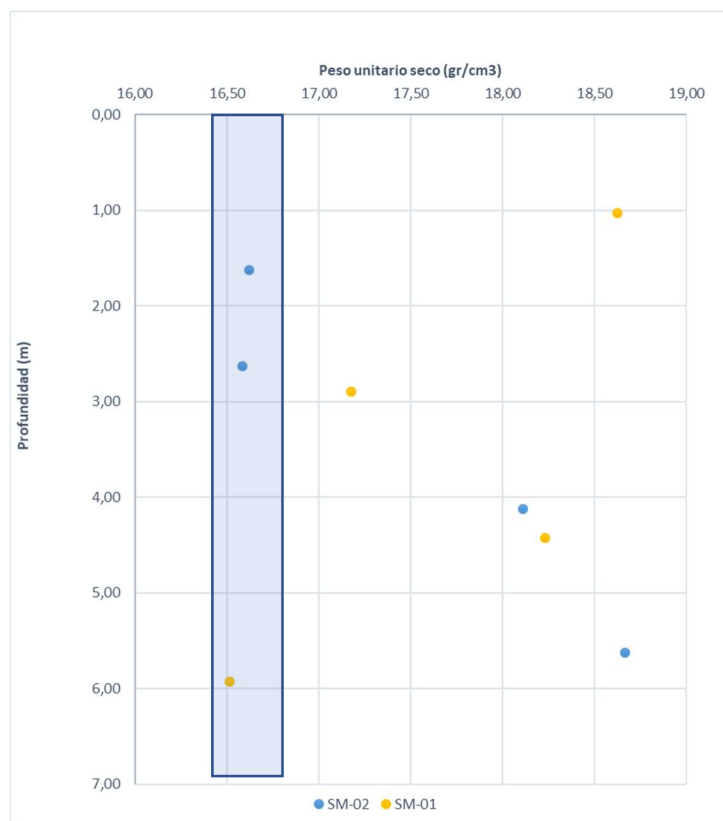
Ilustración 9 Peso unitario vs. Profundidad

En general los materiales ensayados en el laboratorio de las muestras recuperadas, poseen peso unitario de suelos de grano fino, parámetro que se deberá tener en cuenta revelando parte de las características de resistencia mecánica del suelo, ya que en su mayoría está su valor entre  $16 \text{ kN/m}^3$  a  $18.5 \text{ kN/m}^3$ , por lo cual es recomendable implementar sistemas de mejoramiento del suelo para apoyar el cimiento, tales como mejoramientos estabilizadores para el suelo de apoyo o un relleno en material granular; se presenta a continuación la variación del peso unitario contra la profundidad en siguiente gráfica de la cual se adopta un valor medio de  $19.0 \text{ kN/m}^3$ , considerado este peso unitario como moderado

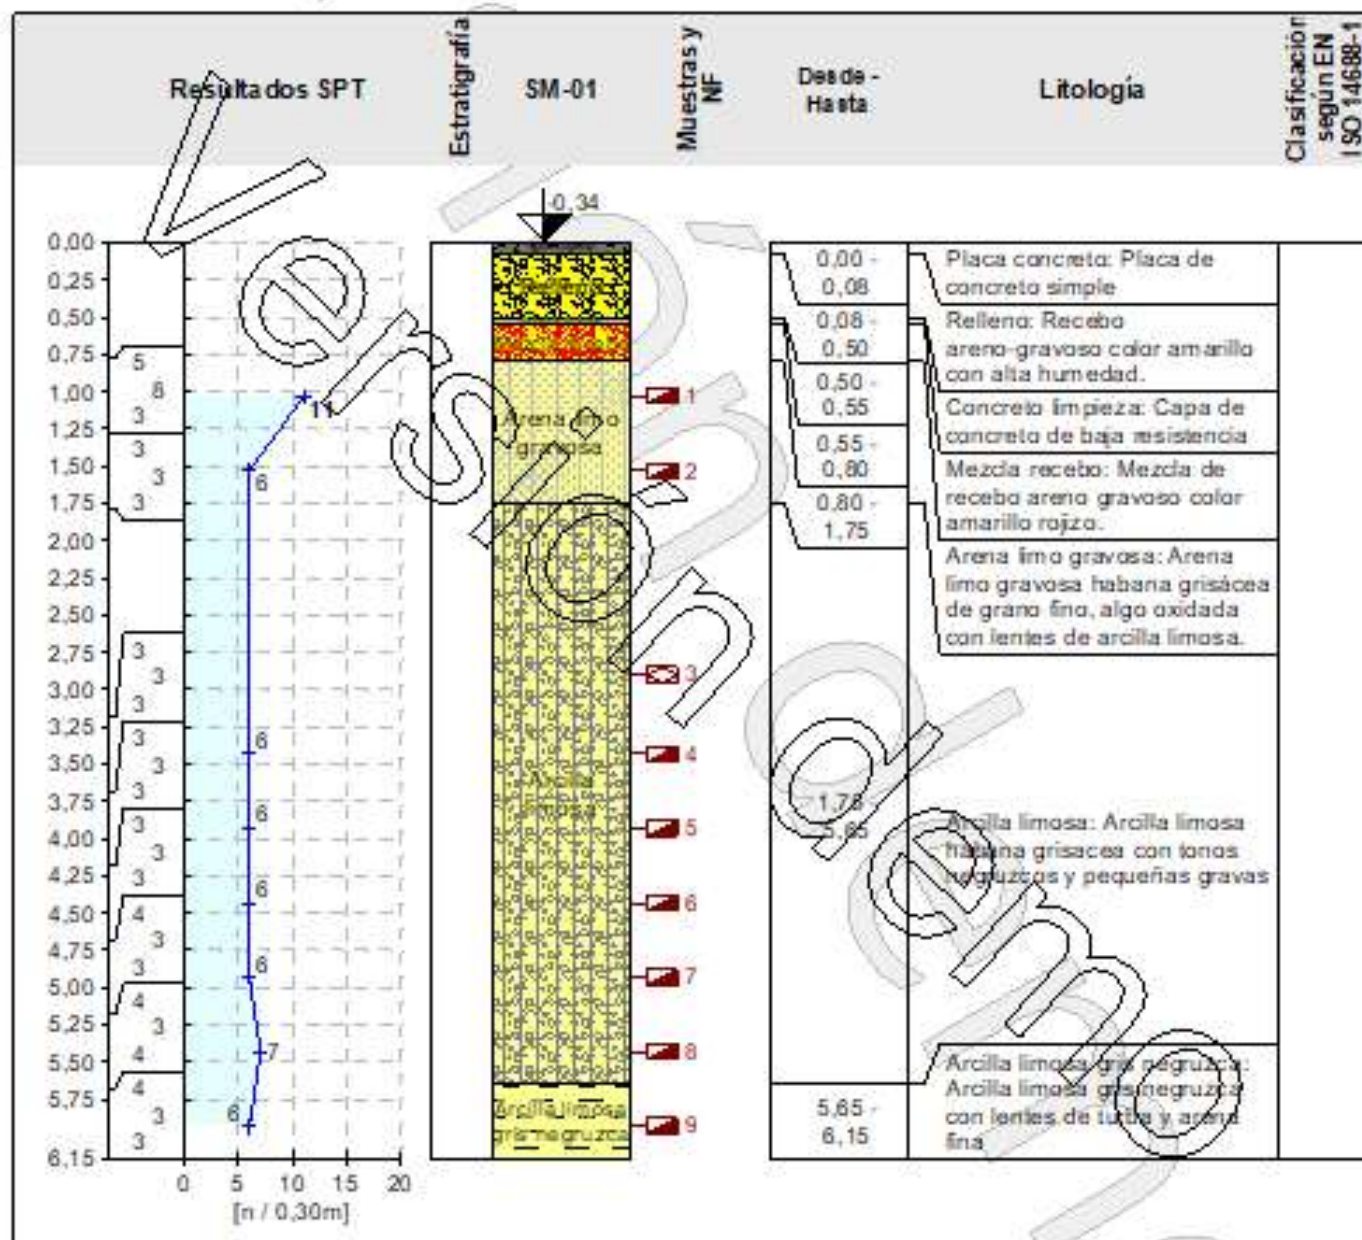
| <b>Llave:</b><br> sin perturbaciones<br> perturbada | <b>Notas:</b><br>Durante las perforaciones no se detectó agua libre y/o presencia de nivel freático. |

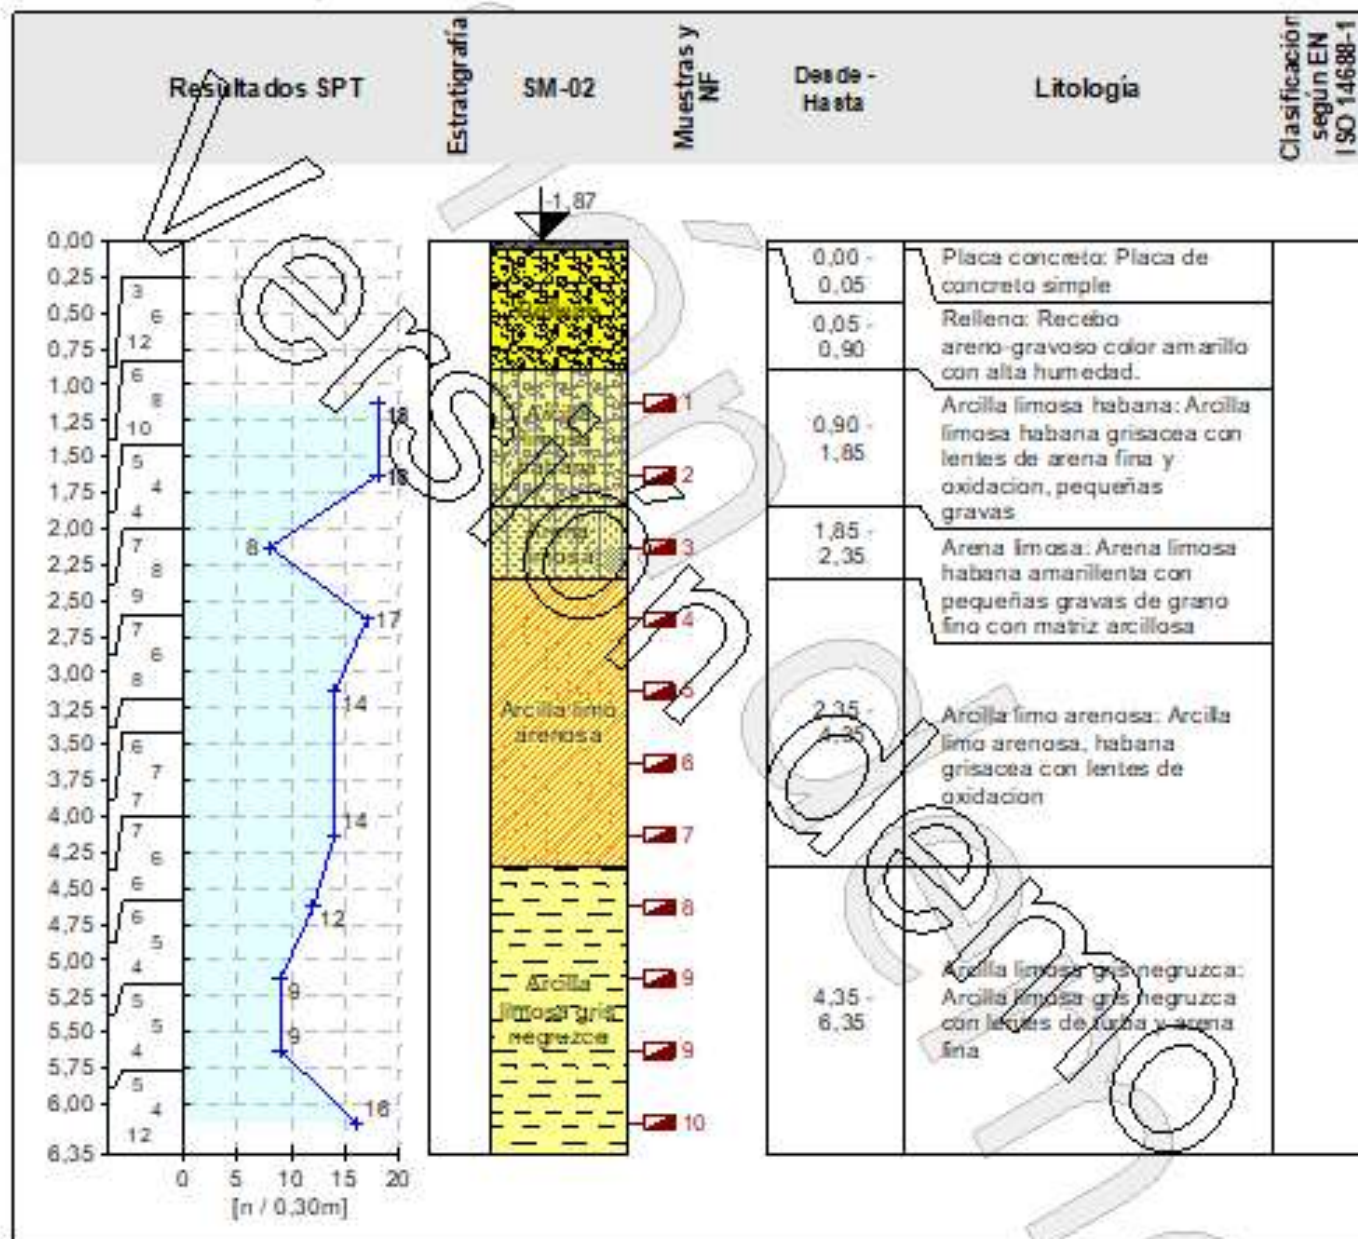
| <b>Llave:</b><br>perturbada | <b>Notas:</b><br>Durante las perforaciones no se detectó agua libre y/o presencia de nivel freático |
