ESTUDIO PATOLOGICO DE EDIFICIO 354 EN SEDE MELENDEZ DE LA  
UNIVERSIDAD DEL VALLE EN LA CIUDAD DE CALI

Trabajo realizado para optar por el título de Especialista en Patología de la Construcción

Medellín 2017

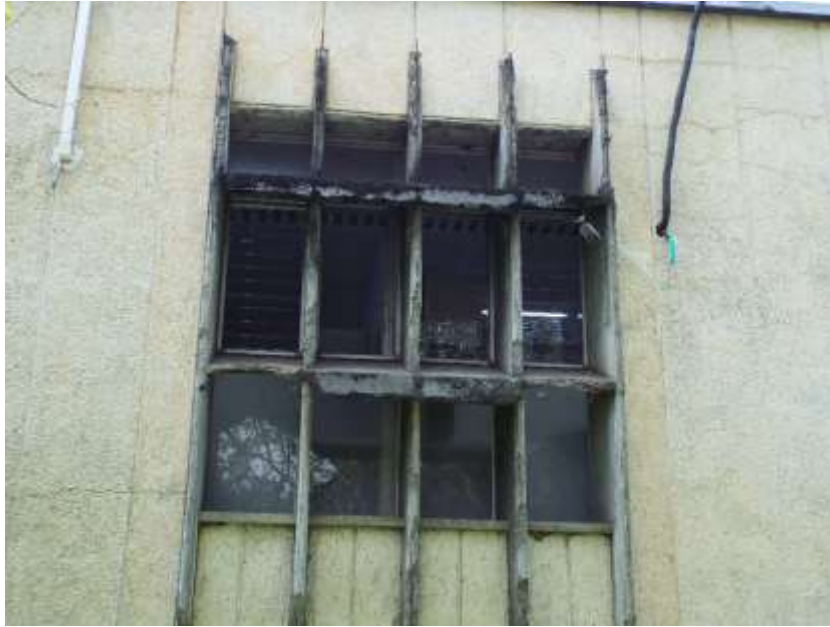
Imagen 11 Celosías prefabricadas de concreto sobre las ventanas de fachada

El microclima del ambiente de la edificación es muy húmedo con abundante vegetación y los concretos de estos elementos no estructurales de celosías no fueron protegidos o sellados para bloquear el ingreso de agua, CO<sub>2</sub> y otros elementos que atacan el concreto desintegrándolo y corroyendo el acero de refuerzo. Se observa que la falta de mantenimiento y el ensuciamiento por mal diseño que no permite el escurrimiento del agua mediante goteros, sino que por tensión superficial el agua se queda en el elemento y el concreto de pobre calidad y mucha porosidad es afectado hasta su desintegración.

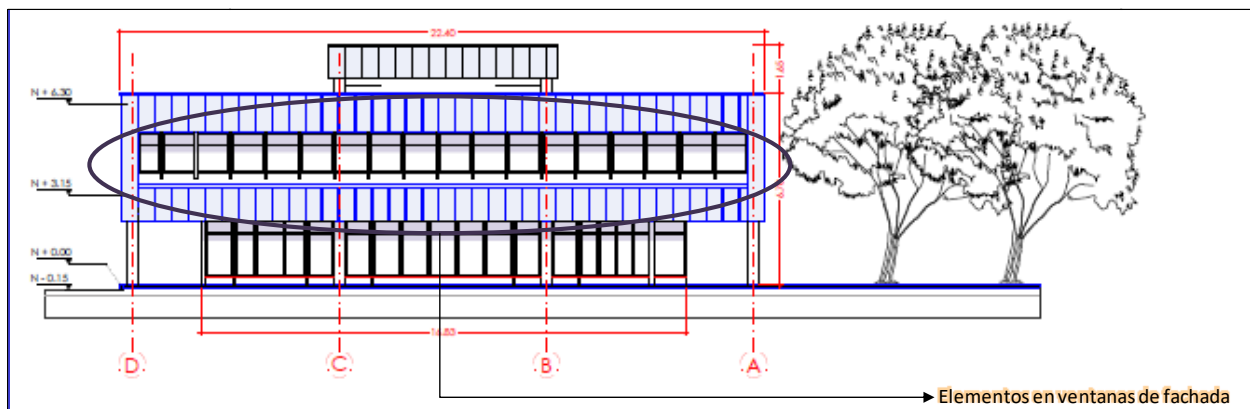
Los elementos afectados son paneles de concreto de cinco (5) centímetros de espesor que van en las ventanas sobre la fachada del segundo piso de la edificación.

Esta lesión es directa sobre los elementos arquitectónicos de concreto que hacen parte de las fachadas, presenta deterioro severo, y descascaramiento del concreto, que con el simple tacto desprende sus partes dejando expuesto el acero de refuerzo.

Imagen 15 Perdida del concreto en las alfajías de las ventanas

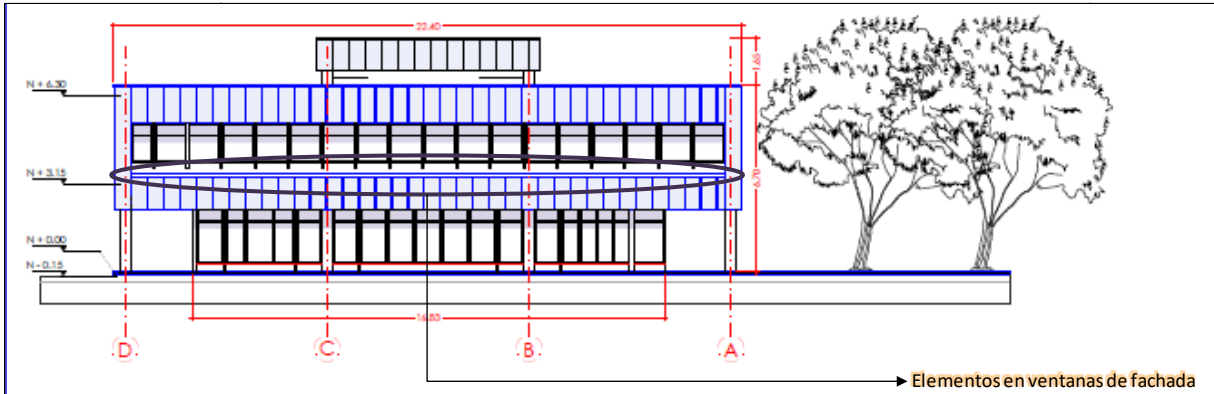
Imagen 16 Alfajías de concreto para ventanas de fachada

Las alfajías de concreto hacen parte de la fachadas como elementos arquitectónicos, son elementos en concreto empotrados en la mampostería de la edificación, tienen cinco (5) centímetros de espesor.

Es directa sobre los elementos de fachada del edificio, su grado de deterioro es severo. Se observa en varias partes de la alfajía que ha perdido el concreto completamente y solo queda el acero expuesto, presencia de musgo, gramíneas, humedad e insectos.

El microclima del ambiente de la edificación es muy húmedo con abundante vegetación y organismos biológicos. Los concretos de estos elementos no estructurales como alfajías tiene alta porosidad y un diseño deficiente para el agua de escurrimiento al no tener goteros y permitiendo la acumulación de agua en su superficie. La porosidad del material ha permitido el crecimiento de vegetación, instalación de nidos de insectos y otros agentes biológicos que desintegran el concreto con sus producciones químicas que tienen sulfatos.

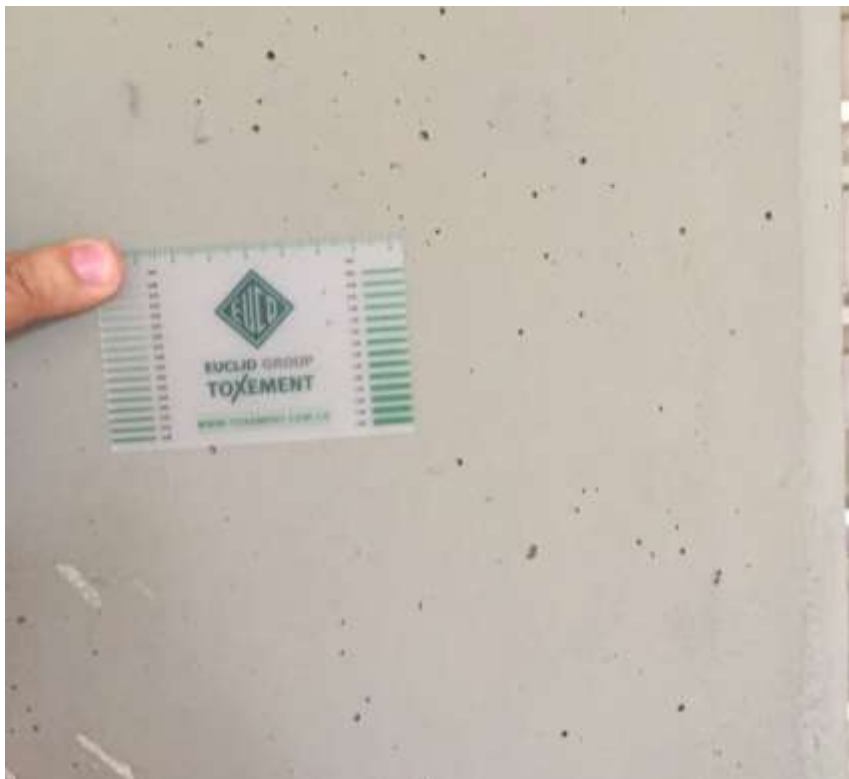
Imagen 29 Superficie de concreto de columnas

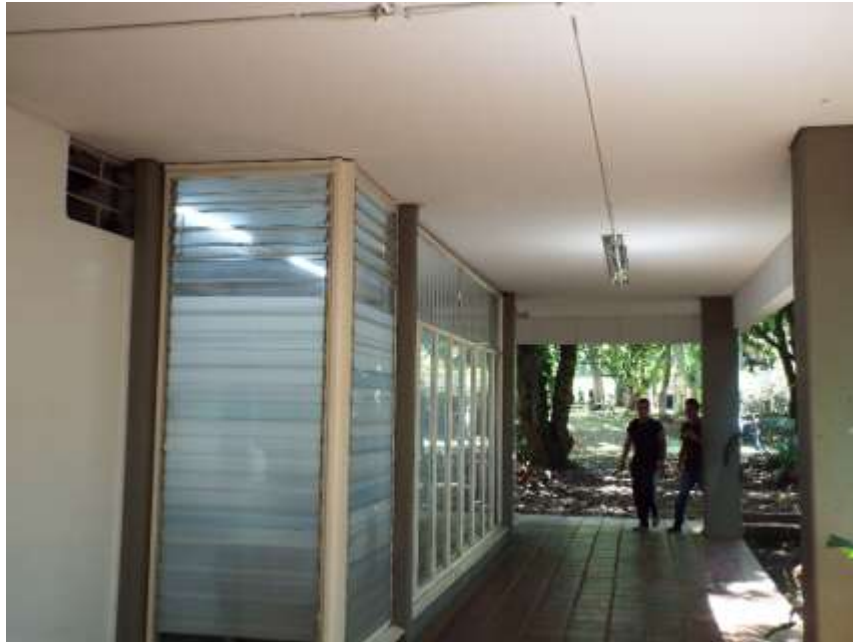
Las columnas no presentan lesiones patológicas visibles, pero por ser elementos estructurales importantes es necesario evaluar su condición.

Imagen 31 Columnas en buen estado de conservación visual

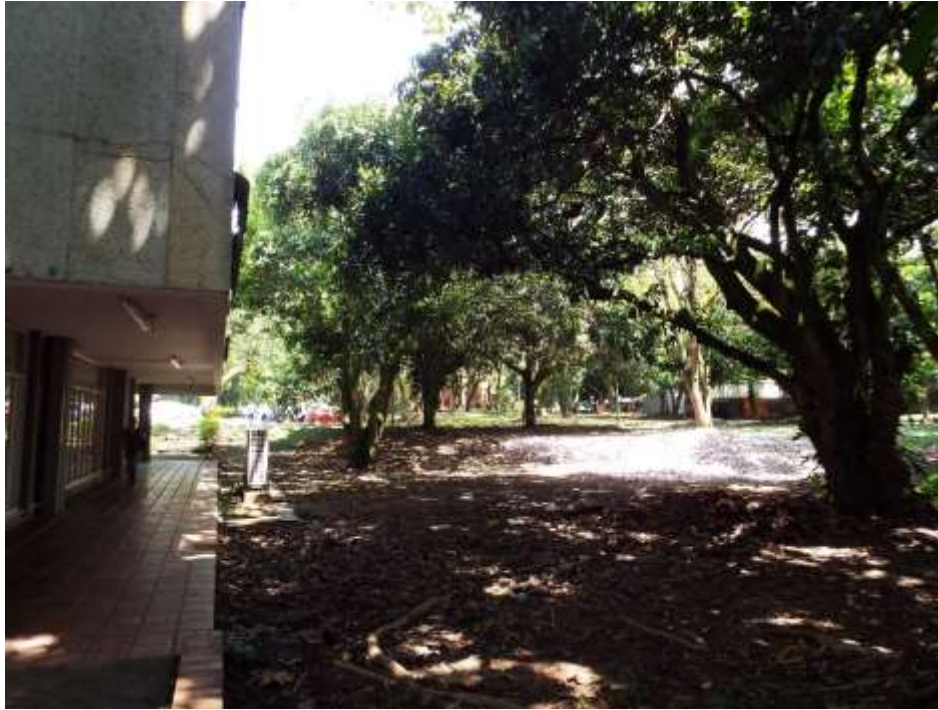
Imagen 33 Árboles de mango cerca de la edificación

El árbol de mango posee unas raíces pivotantes bastante profundas. Pueden alcanzar hasta 6 metros de manera vertical y tener una extensión lateral considerable a medida que va creciendo. Esto también dependerá de la profundidad del suelo, si no es la apropiada sus ramificaciones se extenderán lateralmente a medida que crece.

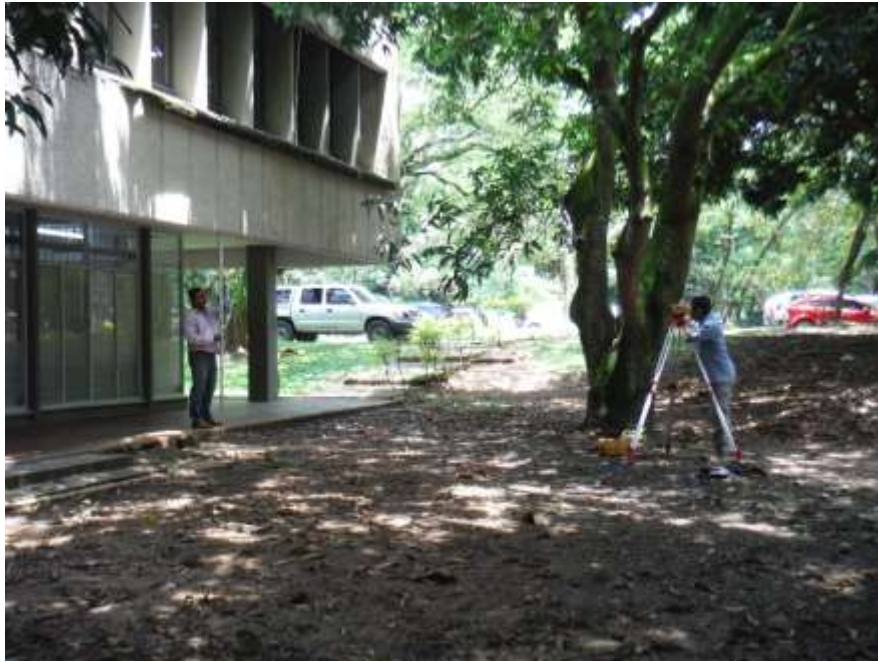
Con el objetivo de analizar descolgamientos de la fachada o deflexiones se hizo levantamiento altimétrico de dos líneas de fachada donde se han presentado las tres esquinas fisuradas. El

Imagen 35 Levantamiento altimétrico de fachada

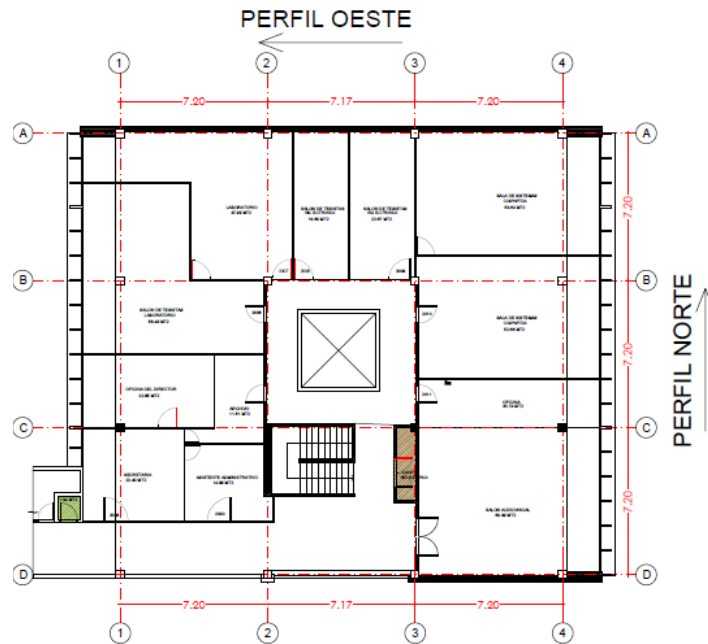
Imagen 36 Perfiles altimétricos

Con los resultados de los estudios de suelos y con los perfiles de topografía se descartó que las fisuras fueran causadas por asentamientos de la edificación, por tanto se analizaron otros elementos. Se realizó levantamiento altimétrico para verificar deflexiones provocadas por el voladizo de 1.75 metros que presenta la losa y su fachada. En el levantamiento altimétrico se encontró que una de las esquinas tiene una deflexión de 2 cm aproximadamente y puede ser una de las causas para las grietas de esquina.

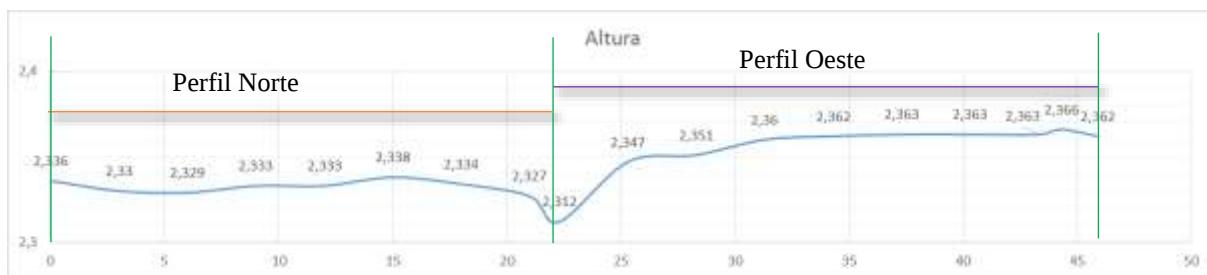
Imagen 39 Perfiles Norte y Oeste

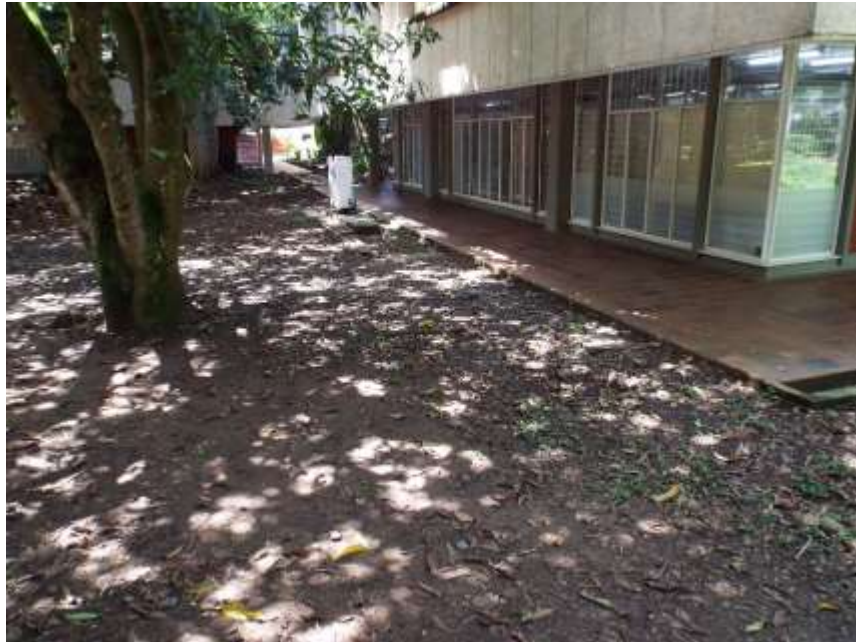
Imagen 49 Proximidad de árboles a fachada norte

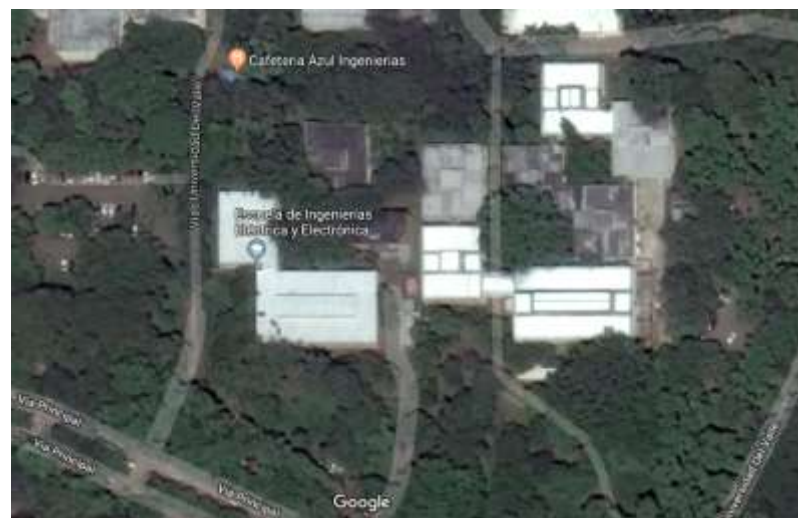
Imagen 50 Edificación con la arborización del entorno
