**METODOLOGIA PARA LA INTERVENCION**  
**PACIENTE: INSTITUCION EDUCATIVA TECNICA MUSICAL**  
**AMINA MELENDRO DE PULECIO**

**UNIVERSIDAD SANTO TOMAS**  
**VICERECTORIA DE UNIVERSIDAD ABIERTA Y ADISTANCIA**  
**FACULTAD DE CIENCIAS TECNOLOGICAS**  
**ESPECIALIZACION EN PATOLOGIA DE LA CONSTRUCCION**  
**IBAGUE.**

**2019**

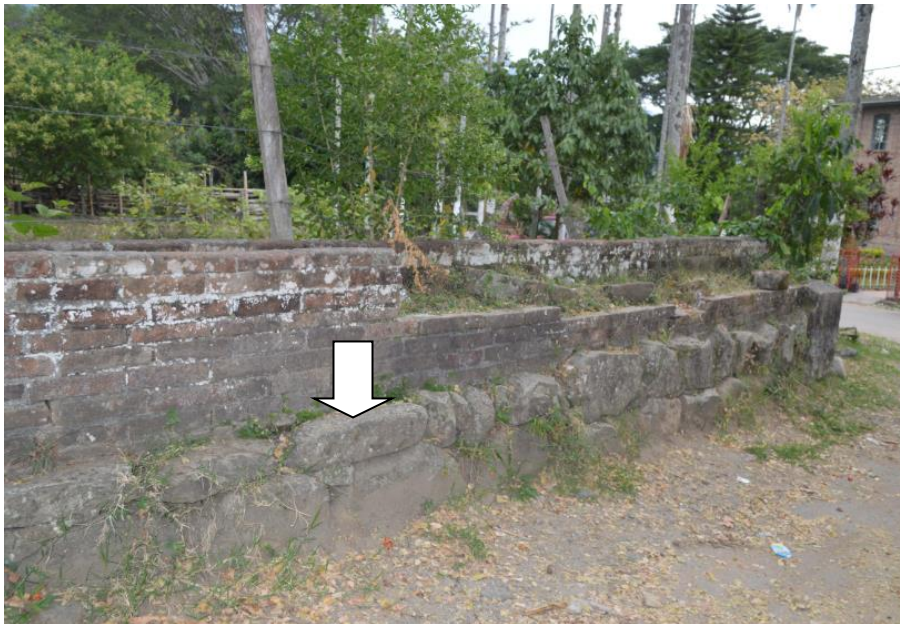
Según la exploración de los suelos se define que la cimentación está conformada por Piedra de río (piedra media zonga de forma y tamaño irregular) mortero en cal y arena conocido con el nombre de concreto ciclópeo. Se observa que el ancho de la cimentación con relación al de los muros supera una pequeña diferencia con ancho de 12 centímetros promedio de zarpa.

*Ilustración 16 -Detalle de la tipología de la cimentación del inmueble/fuente-consultor*

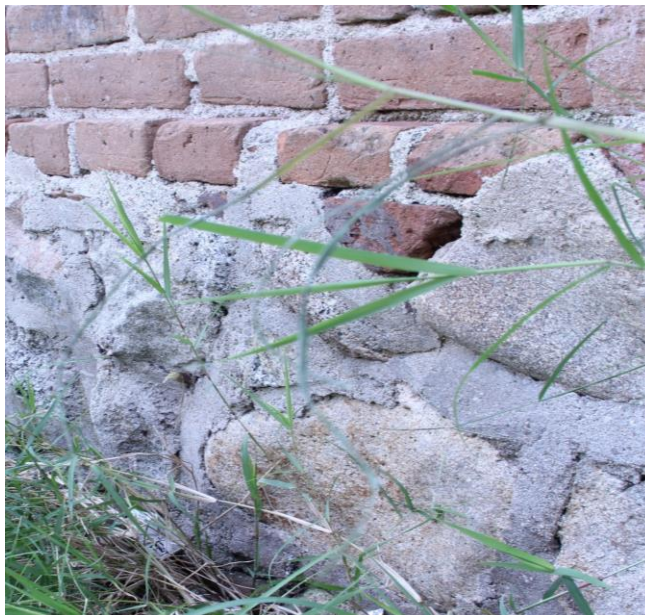
*Ilustración 20 -Detalle aparejo cimiento con muro/fuente consultor*

Cimiento típico de la edificación localizada en el área de lavandería. Construido en piedra media songa, cantos rodados de río de 0,30m promedio aparejados y unidos con argamasa de espesor promedio de 0.80 m y altura de 1,20 m.

Sobre el cimiento se realiza la nivelación con mortero y una hilada de ladrillo aparejado en tizón y sobre esta nivelación se levanta el muro aparejado en tizón y soga de 0,30m sencillos y dobles de 0,45m en aparejos de tizón y soga conservándose en buen estado y sin evidencia de erosión ni asentamientos del suelo.

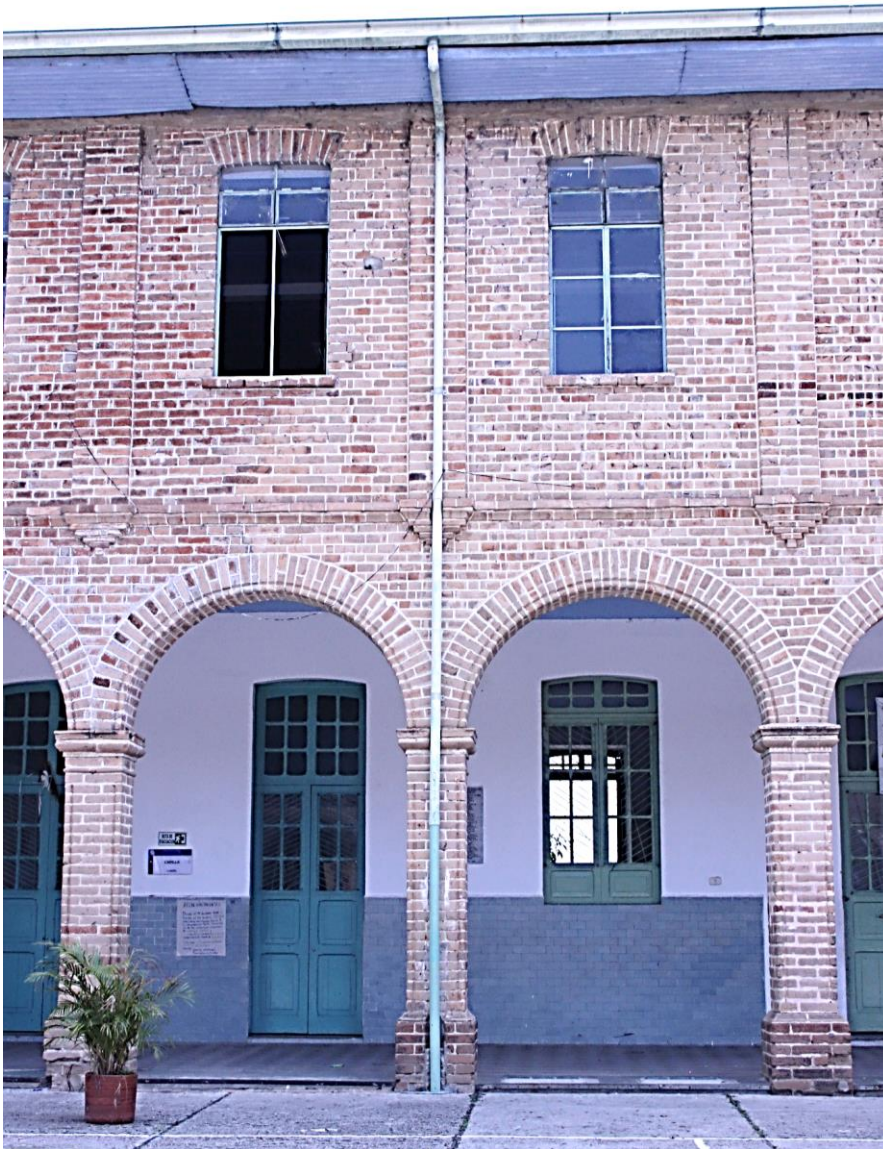
*Ilustración 24 -Alzado arquería y bajante/fuente consultor*

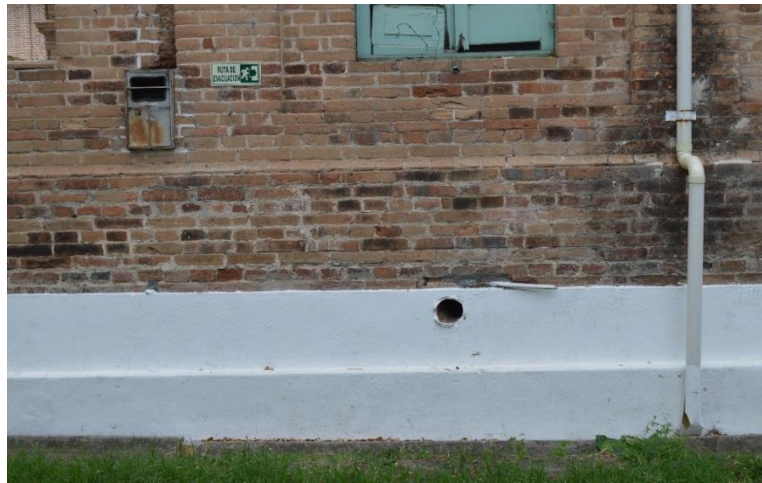
Detalle del sobre cimiento de muro, actualmente pañetado en algunos sectores afectados por humedades que viene desde el nivel 0,50m del cimiento y sale sobre el nivel de piso 0,50 m promedio.

*Ilustracion 26 Muro a nivel de socalo/fuente consultor*

Los Muros a nivel de sócalos han sido pañetados por los efectos que la humedad ha causado en su estructura.

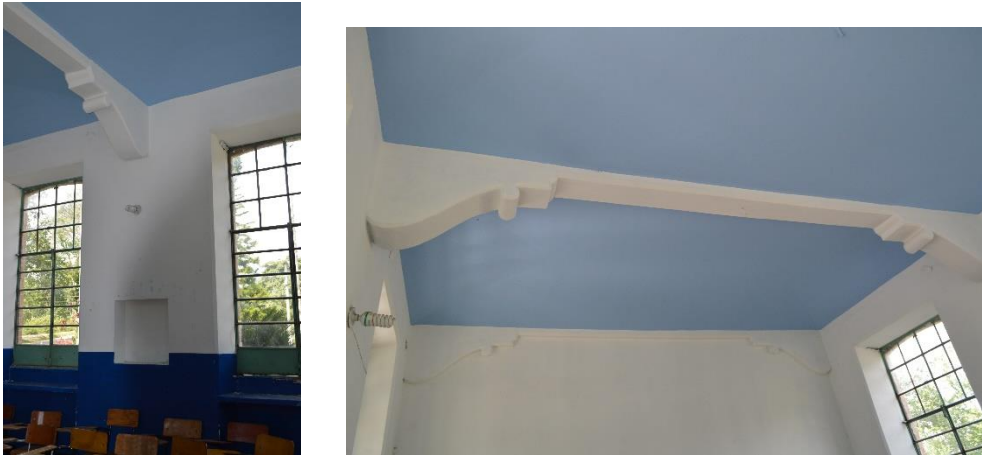
*Ilustracion 31 Registro Vigas de borde en el sistema de bóvedas. / Fuente consultor*

Detalle de vigas de carga del entrepiso en el nivel 4,23 con apoyo simple sobre muro de fachada.

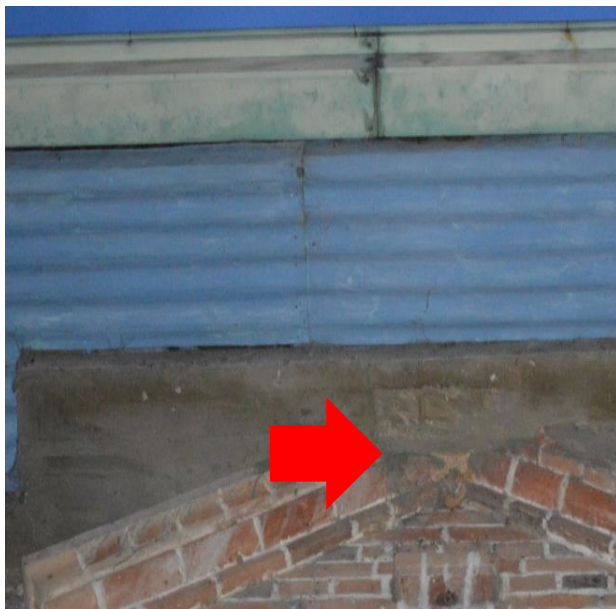
*Ilustracion 32 -Viga de confinamiento muro en concreto armado /consultor*

Construida en el perímetro del muro fachada para recibir las cerchas metálicas de cubierta

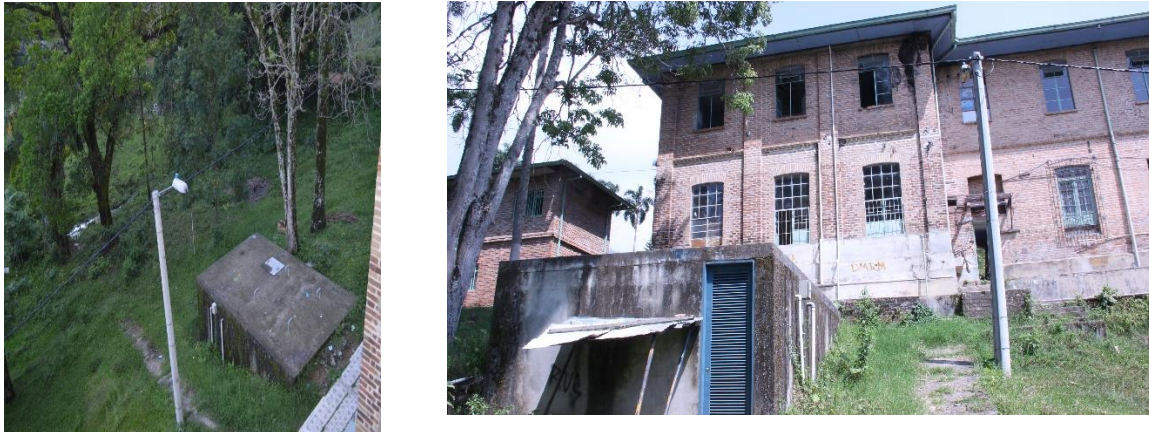
*Ilustracion 34 -Detalle tanque de almacenamiento/ fuente consultor*

El paciente, cuenta con un tanque de almacenamiento que permite suministrar mediante un sistema de bombeo hidrostático, las áreas de servicio del primer nivel y segundo piso, que a la fecha se encuentra en funcionamiento.

El sistema de redes hidráulicas ha colapsado igualmente, el inmueble tiene suspendida la acometida de agua potable, posee medidor y conexión de la red pública hacia el interior del inmueble.

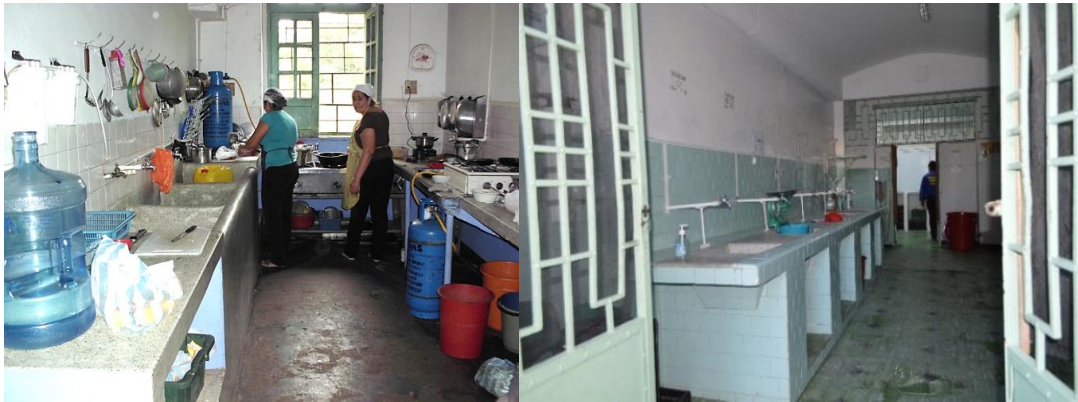
Las áreas de cafetería y cocinas no cumplen con las normas mínimas de higiene y se han improvisado sin contar con los requerimientos técnicos.

*Ilustracion 35-Detalle áreas húmedas de servicio/ fuente consultor*

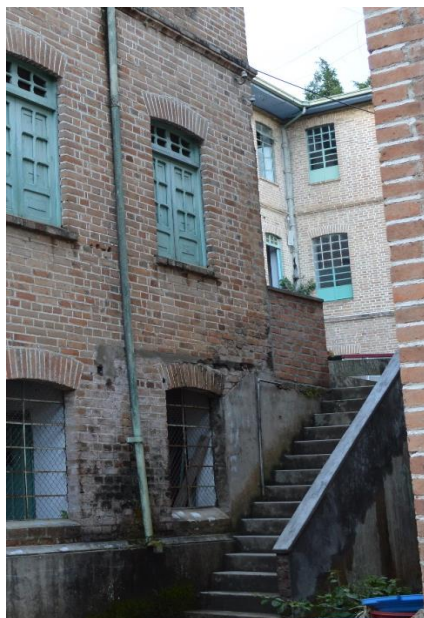
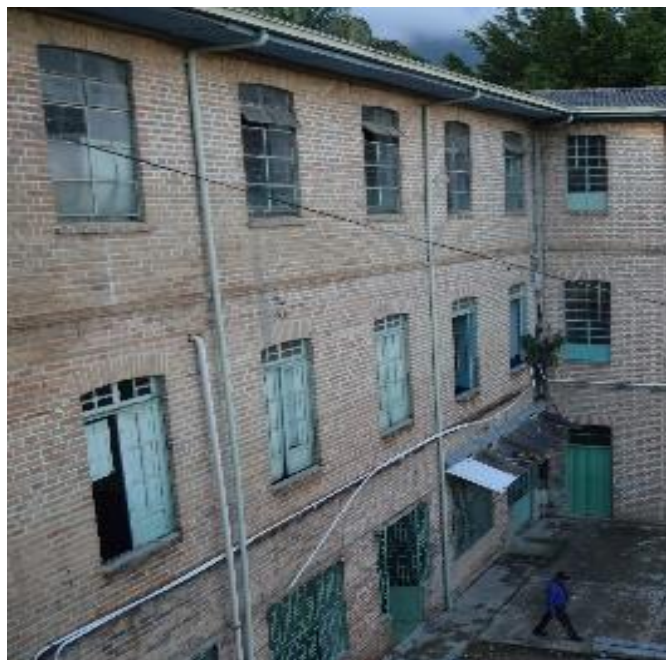
*Ilustracion 39 -Detalle redes interna y externas/fuente consultor*

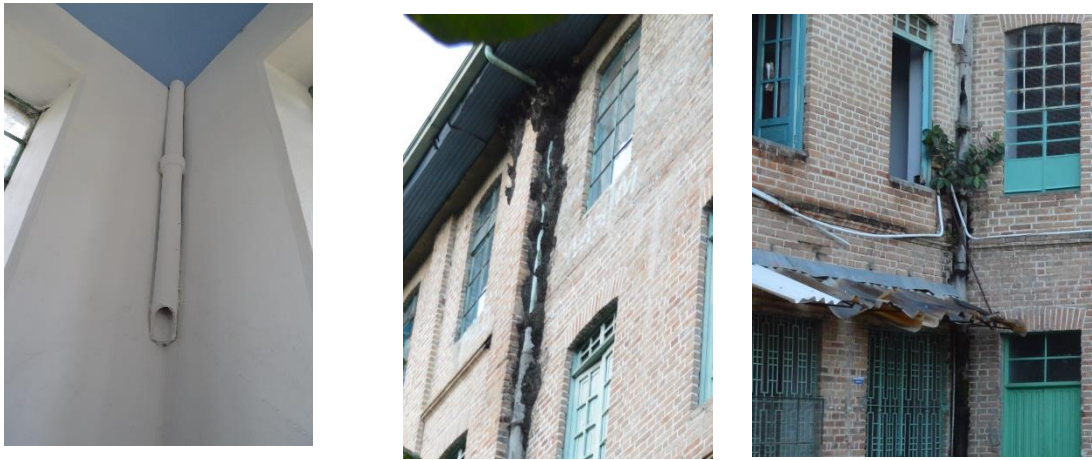
*Ilustracion 40 -Detalle redes interna y externas /fuente consultor*

La humedad bajo las tuberías propicia igualmente la generación de nidos de hormigas e insectos que anidan en sus paredes, afectando de manera severa la estructura de los muros a la que se adhieren, igualmente la presencia de vegetación que genera raíces que se fijan a la estructura.

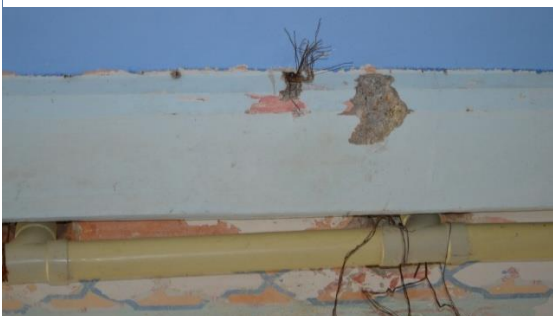
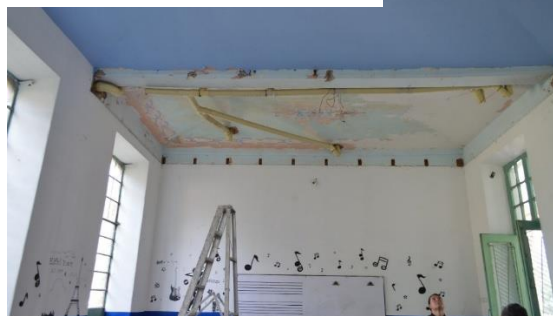
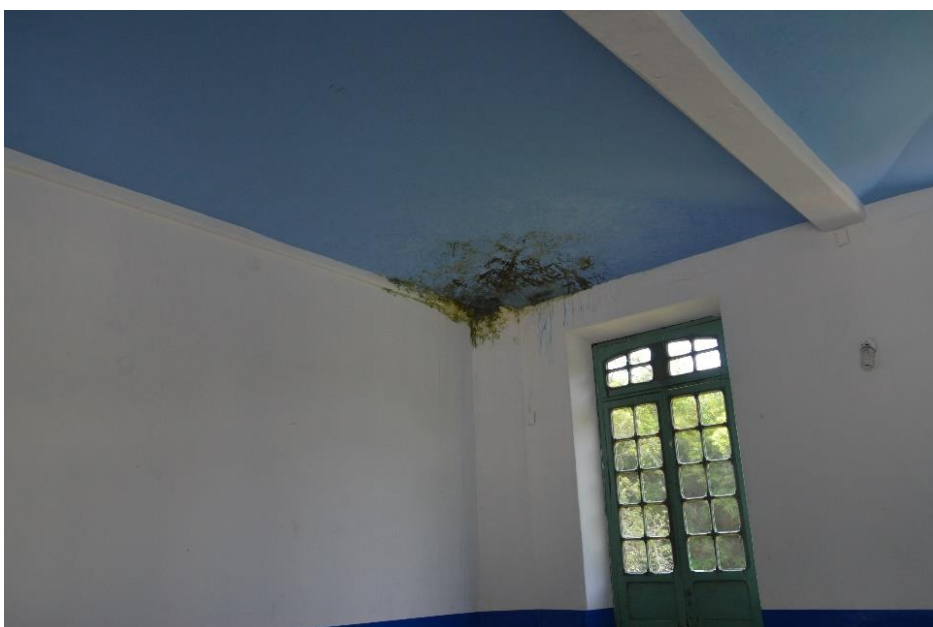
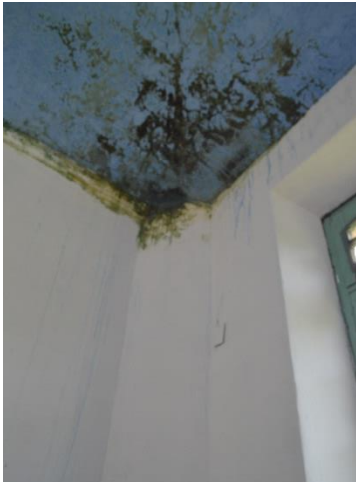
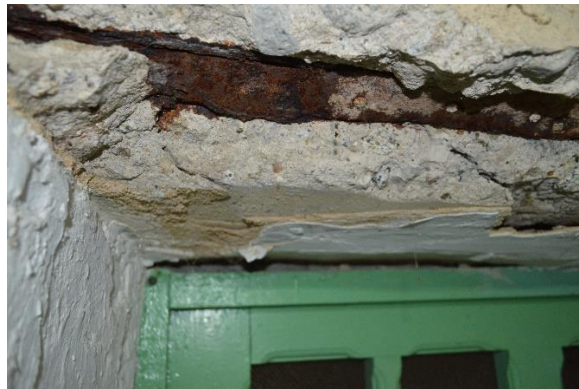
*Ilustracion 45 -Detalle humedades producidas por redes sobre placas de entepiso/ fuente consultor*

#### . Fotografía 58. Detalle empalme tubería sanitarias a redes de aguas lluvias

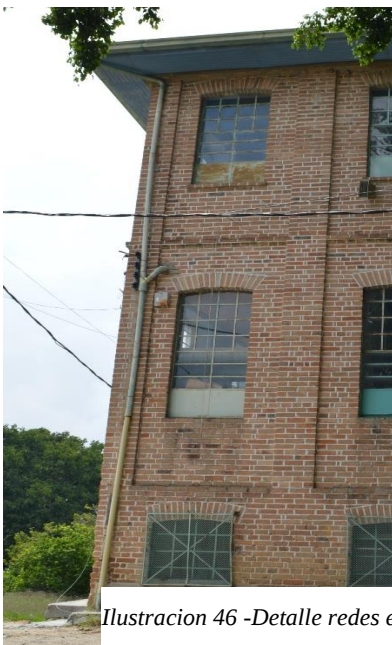
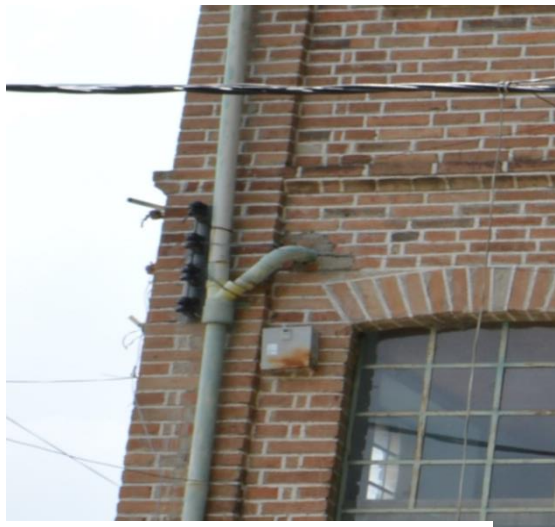
Se evidencia el cambio de redes en tuberías HG por PVC que se instalaron de manera superficial en pisos y muros, siendo incrustadas en algunos tramos, encontrándose obstruidas e interrumpidas por el retiro de las mismas.

*Ilustracion 46 -Detalle redes eléctricas /fuente consultor*

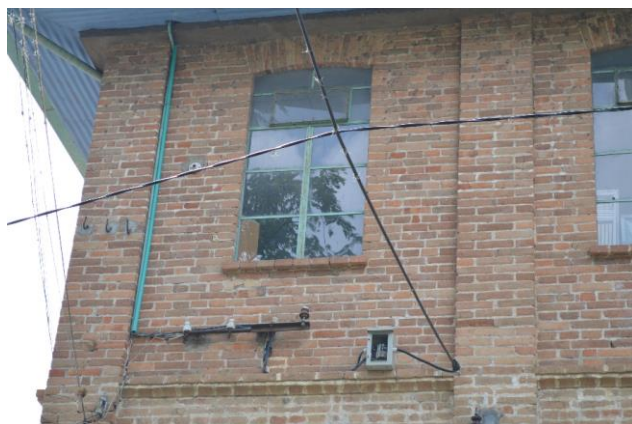
*Ilustracion 47 -Detalle redes eléctricas exteriores /fuente consultor*

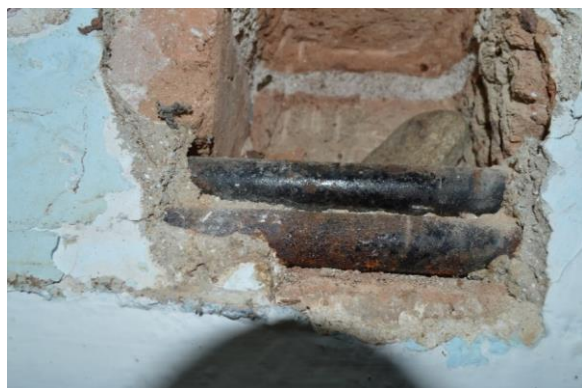
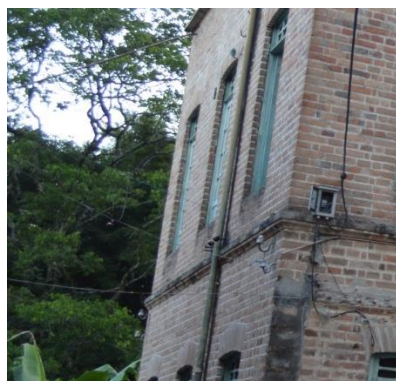
El sistema de acometida eléctrica es por aire, desde los postes de alumbrado público al interior, de los que se desprenden líneas de cable encauchado ingresando a las cajas donde se localizan los breaker de corte.

*Ilustracion 48 -Detalle redes eléctricas exteriores /fuente consultor*

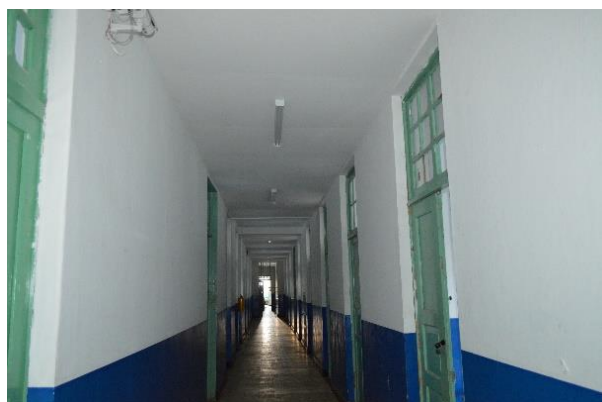
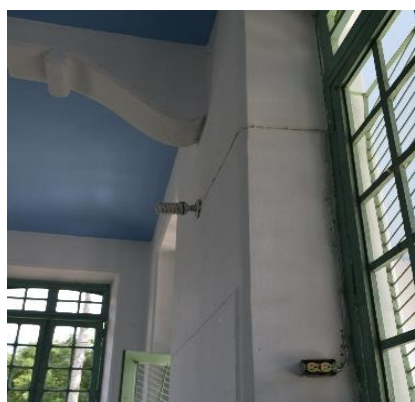
*Ilustracion 49 Detalle redes eléctricas interiores /fuente consultor*

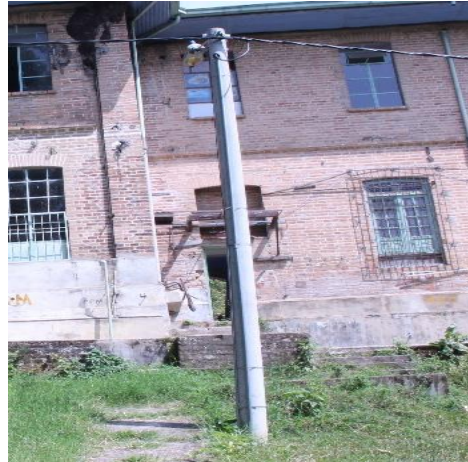
Postes de energía de ocho metros y líneas de cable rencauchutado, flanquean el edificio y permite el la iluminación exterior y el ingreso de redes domiciliarias.

*Ilustracion 51 -postes de energía de ocho metros  
/fuente consultor*

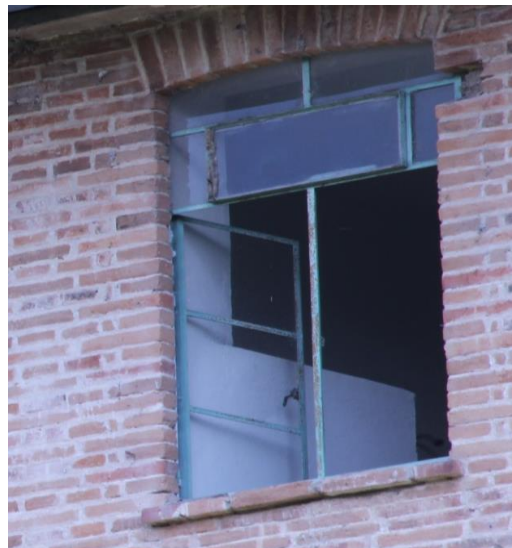
Ventanas en laminas metlica con angulos y vidrio enmasillado. Estas ventana reemplazaron las antigusa ventanas de madera .

*Ilustracion 53 Ventana lamina metálica en fachadas/fuente consultor*

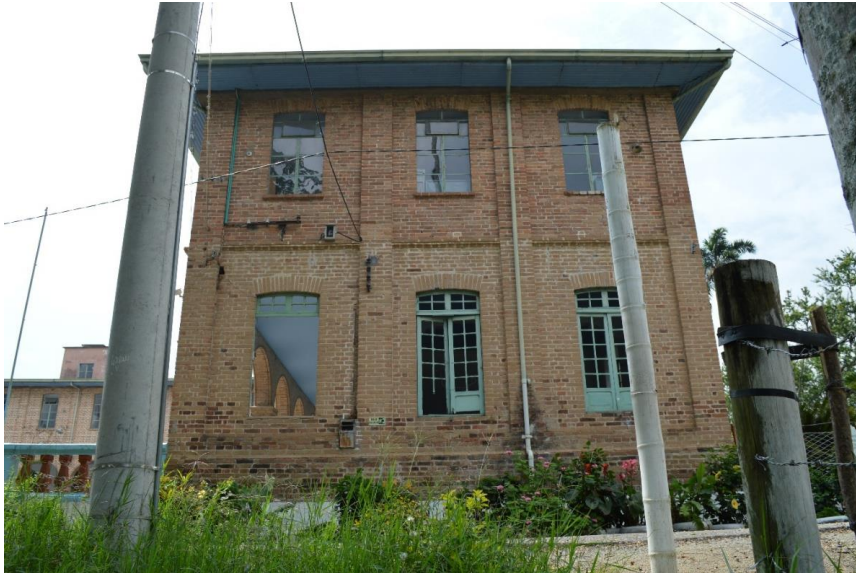
Los herrajes de ventanas sobre fachadas se caracterizan por poseer la estructura metálica en doble hoja construida en ángulo de una pulgada, apoyada sobre el marco metálico incrustado en el muro.

*Ilustracion 54-Carpintería Metálicas sobre fachada sur/fuente consultor*

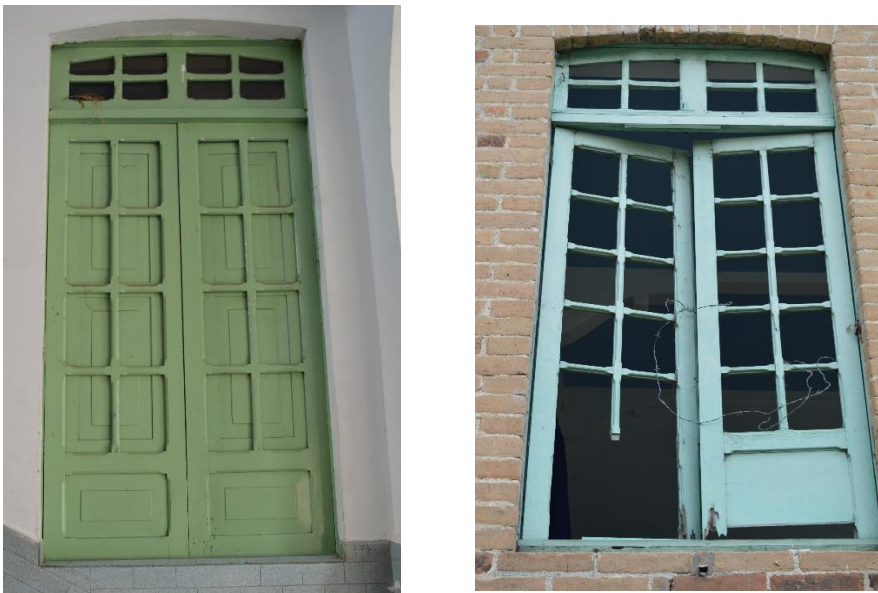
Las ventanas construidas en dos hojas con tablero de madera y vidrio de 4 mm apoyados en los postigos de madera de 0,20 metros de lado pintados de color verde manzana, en la parte inferior un tablero en madera de alma llena.

*Ilustración 55 Detalle carpintería de madera /fuente consultor*

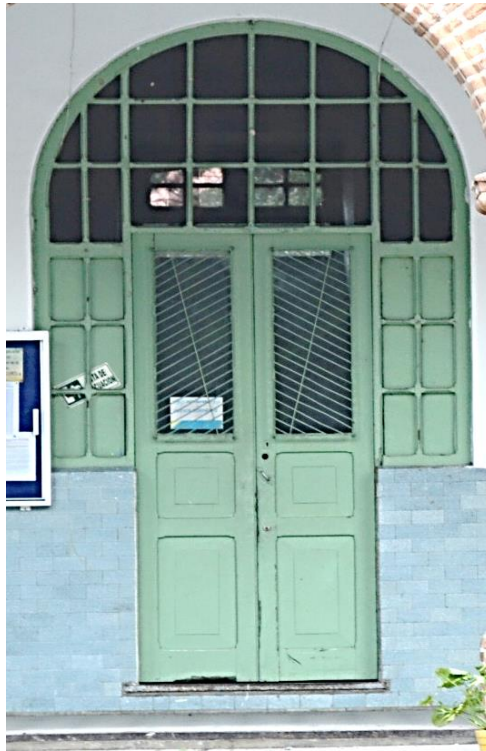
*Ilustración 57Detalle carpintería de madera puertas ventanas /fuente consultor*

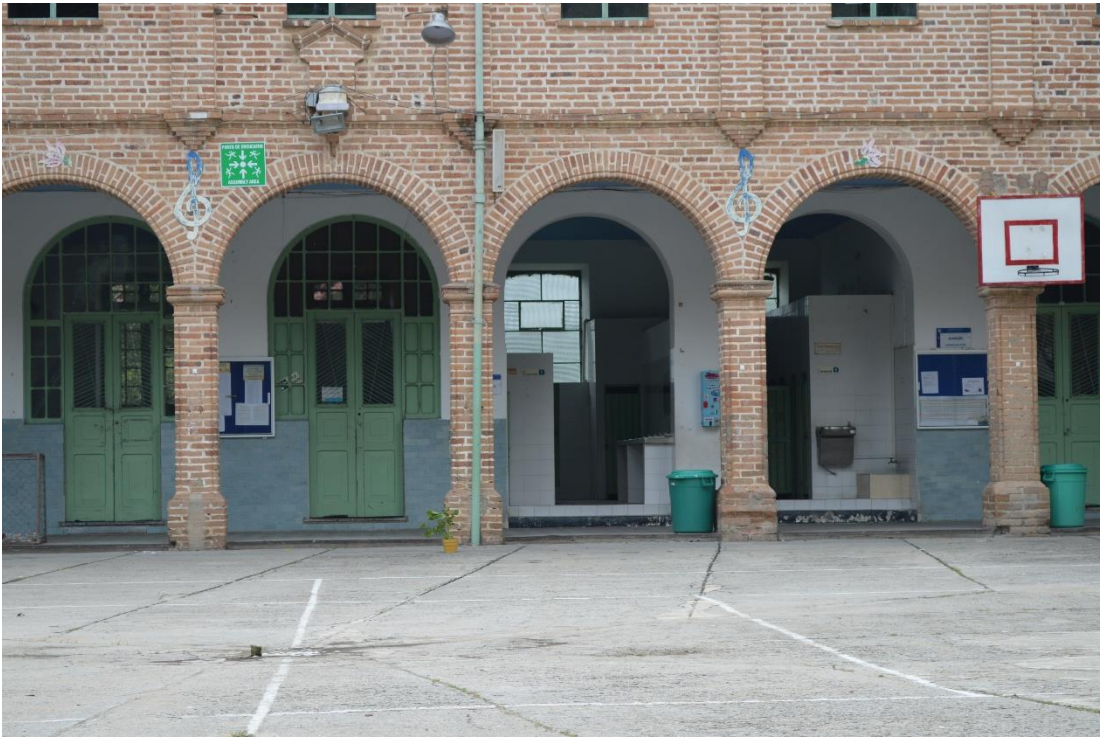
*Ilustración 58 Carpintería de madera puertas ventanas desde patio/fuente consultor*

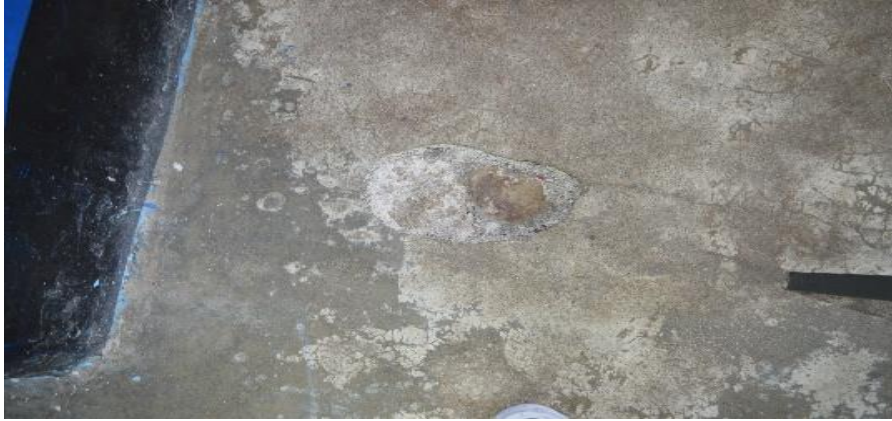
*Ilustración 59 Detalle tipo de acabados de piso en cemento afinado /fuente consultor*

Los pisos en salones son construidos sobre placas de concreto simple con una capa de enlucido en cemento afinado. Actualmente presenta deterioro por uso continuado que erosiona áreas de intenso tráfico.

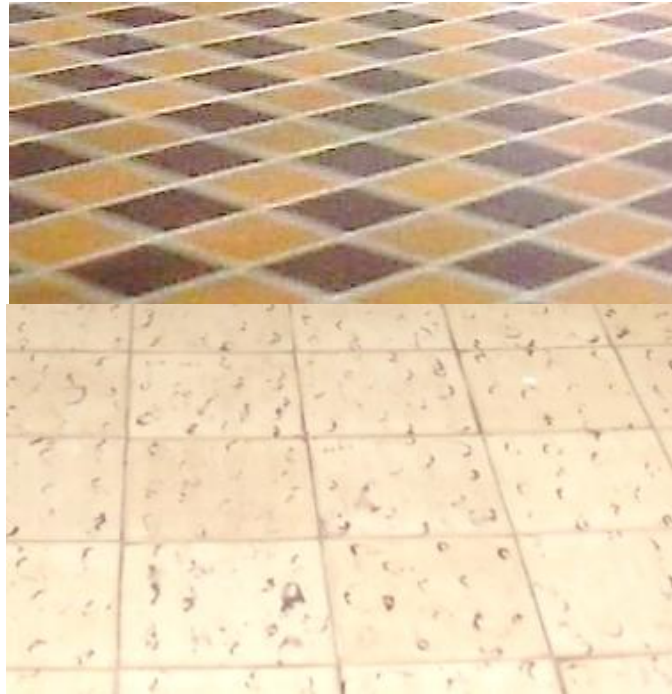
*Ilustración 60 Detalle tipo de acabados de piso en Baldosa de cemento y minerales /fuente consultor*

Se instalaron en el corredor de la galería exterior y escaleras. Su buena factura ha permitido conservar en buen estado y solo se evidencia el desgaste natural por el uso, para lo cual se deberá conservar y solo recuperar parte de este cambiando solo las piezas más afectadas por desgaste y reparaciones puntuales del piso

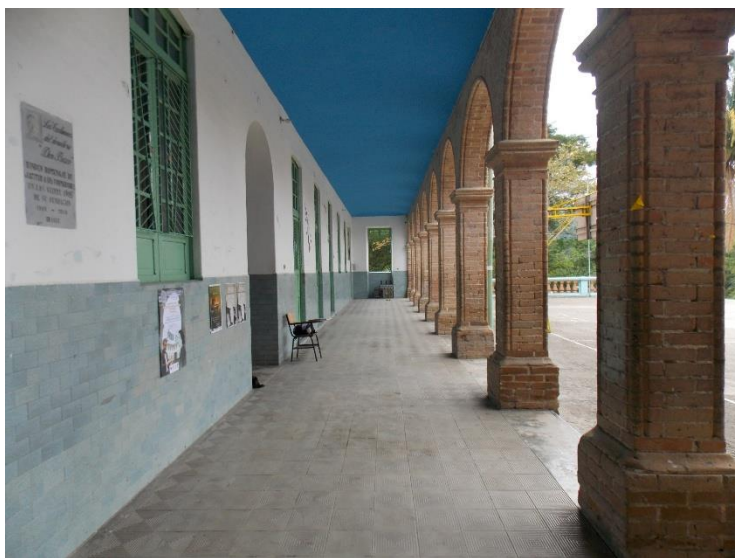
*Ilustración 61*Detalle tipo de acabados de piso en Baldosa de cemento en relieve /fuente consultor

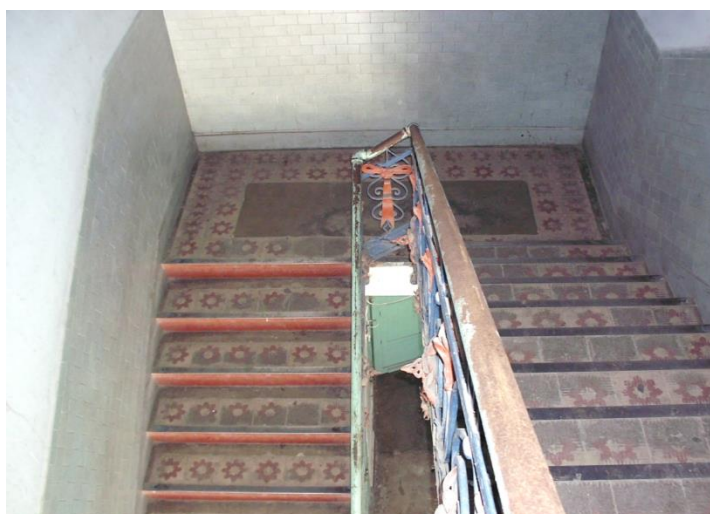
*Ilustración 62*Detalle tipo de acabados de piso en Baldosa de cemento estampado/fuente consultor

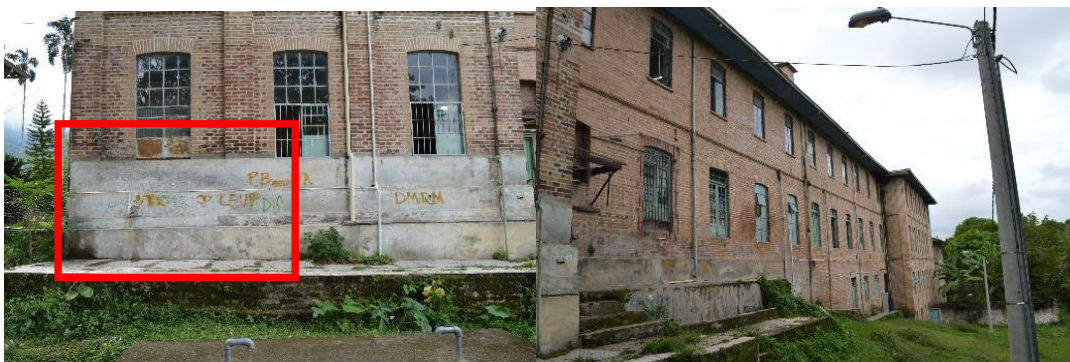
*Ilustración 63 Corredores perimetrales fachada sur /fuente consultor*

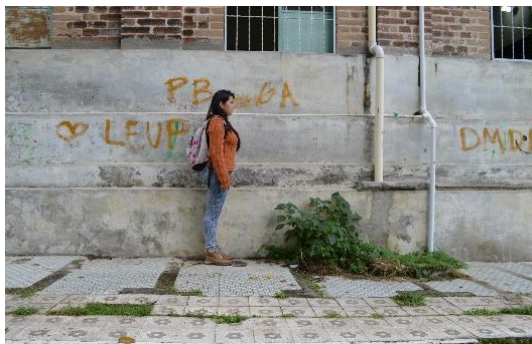
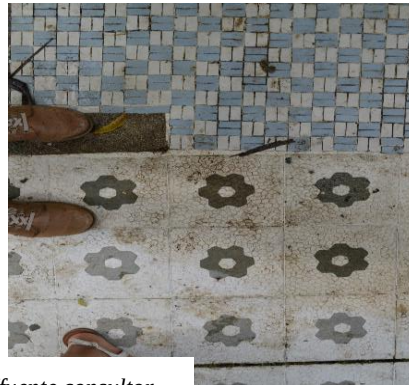
Áreas adecuadas como baños y áreas de servicio durante el funcionamiento de la escuela agronómica por la comunidad salesiana, fue liberada desde el año 2008 y se construyeron unidades nuevas en el interior del edificio, actualmente quedan los testimonios de las áreas de baños.

*Ilustración 64 Detalle área de antiguos baños corredor sur /fuente consultor*

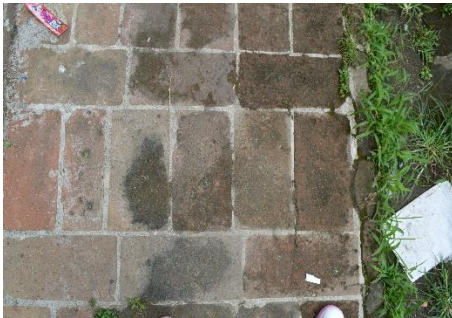
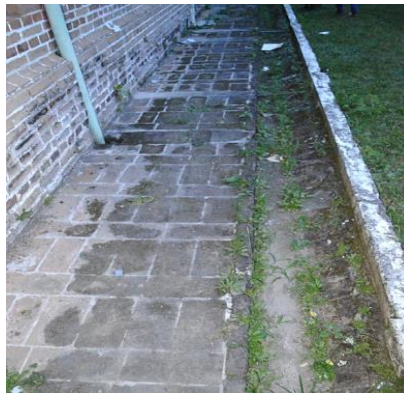
El andén exterior sobre la fachada principal se encuentra en grave deterioro afectado por humedades que lo han erosionado.

*Ilustración 66Detalle pisos sobre jardín y cunetas en fachada principal /fuente consultor*

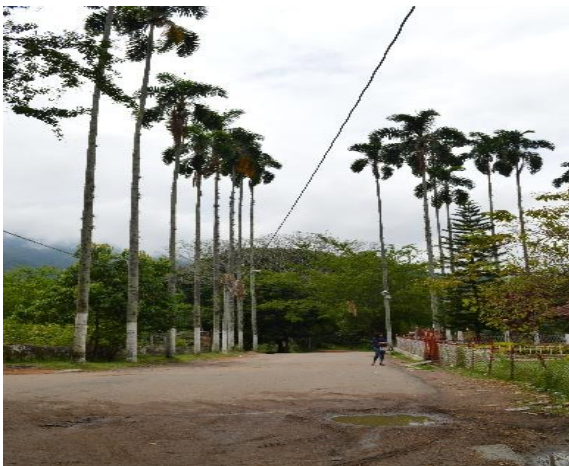
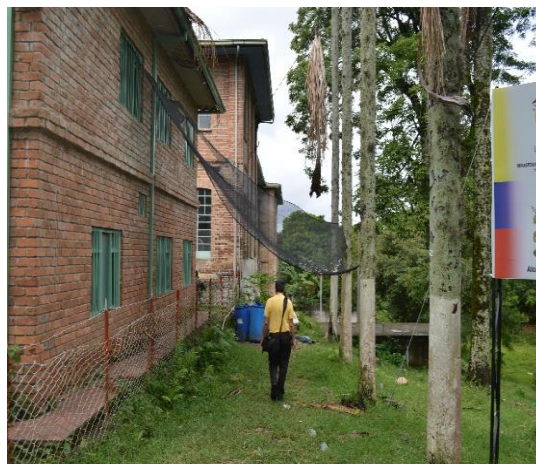
*Ilustración 67Perfil vía de acceso calle 23 sobre el acceso principal/fuente consultor*

Sobre el costado oeste se da el principal acceso al inmueble sobre una calzada de ocho metros con un sistema de pavimento con riego en asfalto en mal estado se limita la vía por una antigua cerca de ladrillo que encierra el área del antiguo huerto experimental , este cerramiento se encuentra en mal estado de conservación .
