**PASANTÍA: APOYO EN EL ÁREA TÉCNICA DE LA SECRETARÍA DE  
INFRAESTRUCTURA DE LA CIUDAD DE TUNJA**

**UNIVERSIDAD SANTO TOMÁS SECCIONAL TUNJA  
FACULTAD DE INGENIERÍA CIVIL  
TUNJA  
2019**

**Trabajo de grado presentado como requisito para optar el título de:  
INGENIERA CIVIL**

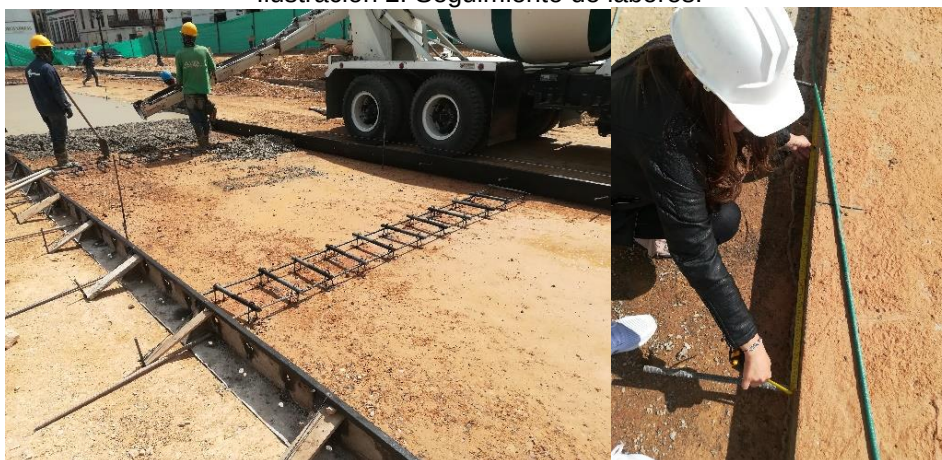
Ilustración 2. Seguimiento de labores.

Por otro lado, se apoya en la supervisión de la respectiva instalación de dovelas para la continuación en la construcción de losas en concreto, diseñadas para el paso vehicular de la carrera novena de la ciudad Tunja. Verificando que las losas tengan las siguientes especificaciones, 4 m de largo, 3.50 m de ancho y 21 cm de espesor, con dovelas instaladas a 4.24 m a lo largo de la losa, las cuales se componen de pasajuntas con dimensiones de 1"-1/4 por 40 cm de largo, con distancia de centro a centro de 27 cm, manejan medio espesor de la losa al centro de la pasajunta de 11 cm. Cuenta con canastilla para sujetar las pasajuntas, las cuales cuentan con un espacio de canastilla a canastilla de 31.5 cm con una altura de 10 cm. Las dovelas que componen dicha losa manejan 11 pasajuntas en un espaciamiento 3.50 m de ancho de la losa, van soldadas en los extremos opuestos de la canastilla, engrasada ligeramente la mitad de la pasajunta, ya que su fin es para paso vehicular y esta requiere de que la otra mitad se adhiera al concreto para que reciba la carga y la otra mitad la libere y no se genere daños en la losa, se satisface en un 100% la ASTM A36 (Asociación Americana de Ensayo de Materiales, 2019) para la instalación de dovelas.

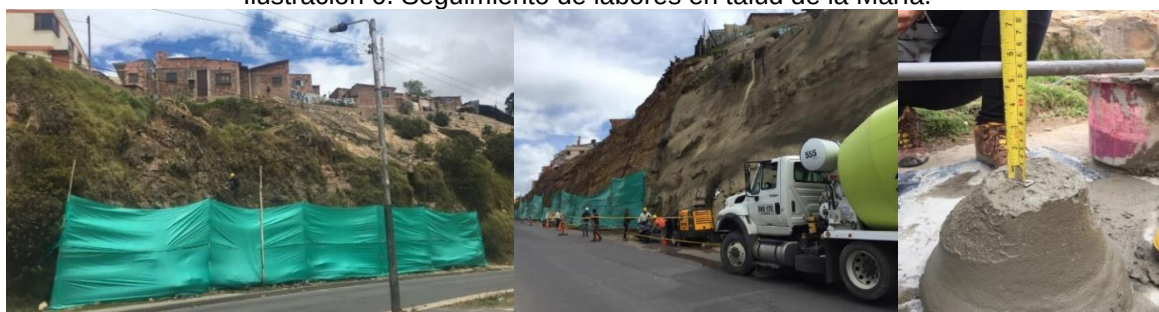
Ilustración 6. Seguimiento de labores en talud de la María.

Para el control de calidad se realiza el ensayo de asentamiento (Slum) respectivamente para cada mixer, en la que se mide la consistencia del concreto por medio del grado de fluidez de la mezcla, se indica que tan seca o fluida se encuentra el concreto en estado fresco, antes de disponerse en obra. Con el fin de garantizar el debido cumplimiento de asentamiento de 6 pulgadas pedido por el ingeniero encargado a la concreteira. Se toman muestras de concreto para realizar ensayos de resistencia a la compresión, las cuales se toman diferentes cilindros de 3 mixer con concreto de 3000 PSI. Cuando la mixer ya ha evacuado la mitad del concreto lanzado se debe hacer la respectiva toma de muestras para la realización de los cilindros. En total se tomaron seis cilindros de 15x30 cm y dos testigos de los mismos, Los primeros cuatro cilindros se hicieron el 16 de octubre y los siguientes cuatro se realizaron el día siguiente, para luego ser fallados respectivamente a los 7, 14 y 28 días de fraguados. Los cuales fueron fallados en el laboratorio App, ya que la máquina de fallo a la compresión de la universidad no se encontraba en perfectas condiciones, para realizar el dicho ensayo. Los resultados del control de calidad se especifican a continuación, en los cuales se trata los resultados de asentamiento y resultados de laboratorio.

La manejabilidad del concreto cumple con la consistencia pedida por el ingeniero encargado, a lo que se refiere que por medio del asentamiento se determina que el concreto presenta una consistencia fluida, capacitando su uso en obra. Los resultados del ensayo de asentamiento se presentan a continuación en la tabla 6.

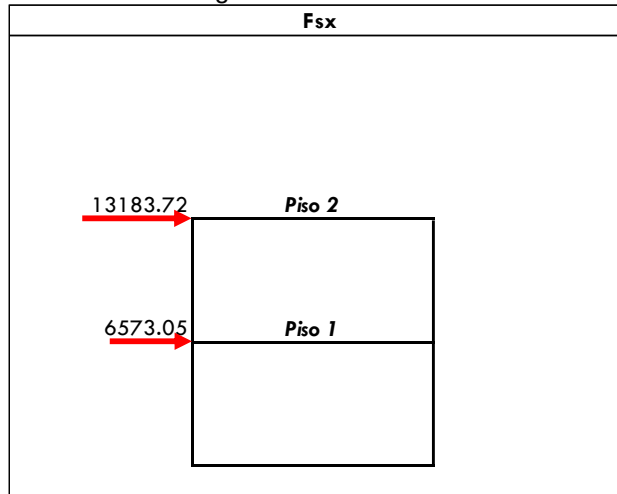
Figura 2. FHE reales.

Se identifica el grupo de uso de la edificación y se determina que dicha estructura hace parte del grupo III, por ser una edificación de atención a la comunidad, se recomienda diseñar y construir un nuevo inmueble cumpliendo los requisitos presentados en el procedimiento de diseño definido en A.1.3.2 a A.1.3.8, y además los requisitos adicionales dados en el Capítulo A.12, dentro de los cuales se amplía el paso 10 de A.1.3.4, exigiendo una verificación de la estructura para los movimientos sísmicos correspondientes al umbral de daño, especificado en la NSR10. (Asociación Colombiana de ingeniería sísmica, 2010).

prefabricada, se hace muy notorio el pandeo de 3cm que este presenta y es evidente el riesgo que corre la comunidad estudiantil que hace uso de dicha institución, por otro lado, se identifica la presentación de asentamientos en los muros, lo que genera un desnivel en la placa y la dilatación de la misma, produciendo daños a toda la estructura.
