## **TRABAJO PROFESIONAL INTEGRADO (TPI)**

### **Estudio Patológico Vía De Acceso Al Proyecto Reservas De Peñalisa En El Municipio De Ricaurte**

**Presentado por:**  
**Ing. Mario Alberto Muñoz Rojas**  
**Ing. Diana Alejandra Bulla**

**UNIVERSIDAD SANTO TOMAS DE AQUINO**  
**SECCIONAL IBAGUE**  
**ESPECIALIZACION PATOLOGIA DE LA CONSTRUCCION**  
**JULIO 2021**

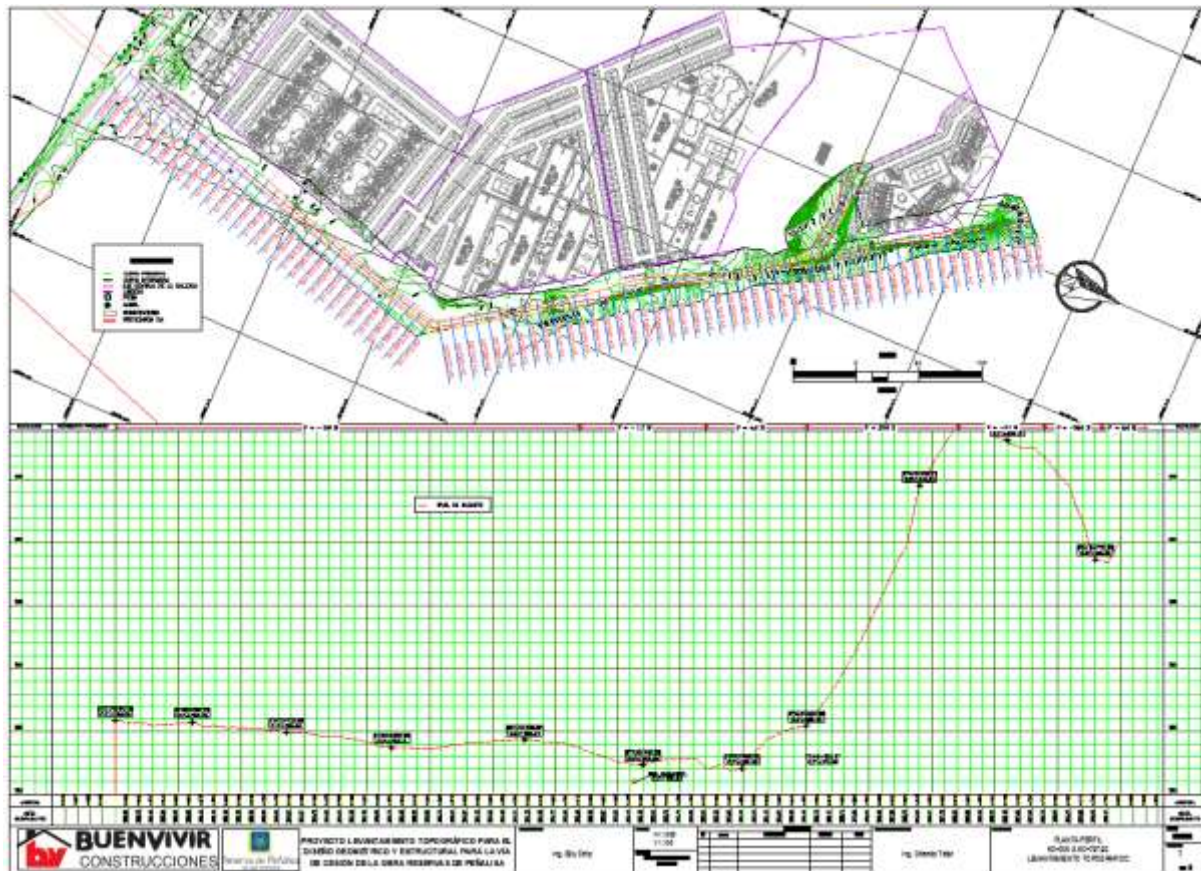
**Ilustración 18 - Planta Perfil Topografía y Condiciones Existentes. Fuente: Elaboración propia.**

El tramo tiene una longitud total de 797.92 metros, definido en dos rectas con longitudes de 315 m y 482 m, iniciando en la intersección en la vía principal Girardot – Melgar con solamente un punto de intersección para el diseño de una curva horizontal y terminando en la parte superior del lindero colindante con el proyecto Olimpia (Ver Ilustración 18).
