**ESTUDIO PATOLOGICO DE UN TRAMO DE LA MALLA VIAL EN PAVIMENTO  
FLEXIBLE DEL MUNICIPIO TAME EN EL DEPARTAMENTO DE ARAUCA**

**Especialización en patología de la construcción**

**Universidad Santo Tomas**

**Julio 2024**

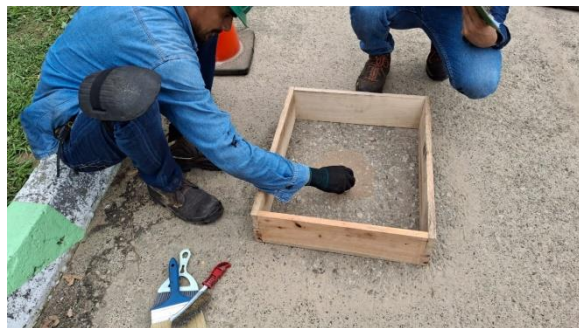
*Ilustración 20. Registro fotográfico ensayo del cono de arena*

La carpeta de asfáltica debe tener un mantenimiento adecuado, para que se encuentre en condiciones aceptables de circulación durante la vida útil restante.
