## ANEXOS

<b>UNIVERSIDAD SANTO TOMÁS</b> PRIMER CLAUSTRO UNIVERSITARIO DE COLOMBIA		<b>ESTUDIO PATOLÓGICO DEL EDIFICIO</b> <b>"CASA DEL DEPORTE"</b> Ficha de levantamiento patológico	
Direccion Carrera 36 #5B3-65, Santiago de Cali, Valle del Cauca.			
Uso Equipamiento de servicios de interés público y social (administrativo público)			
Fecha construccion Año 1971 Numero de pisos: 3			
Sistema constructivo Aporticado en concreto y muros divisorios en mampostería			
<b>LESIÓN VISIBLE (HC1) - HUMEDAD EN CIELORASO LOSA DE ENTREPISO 2DO PISO</b>			
<b>TIPO</b>	<b>LESION</b>	<b>ORIGEN</b>	<b>POSIBLES CAUSAS</b>

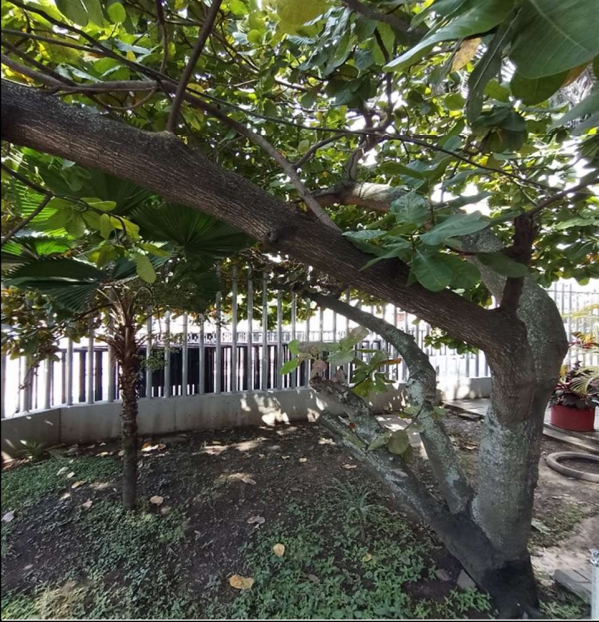
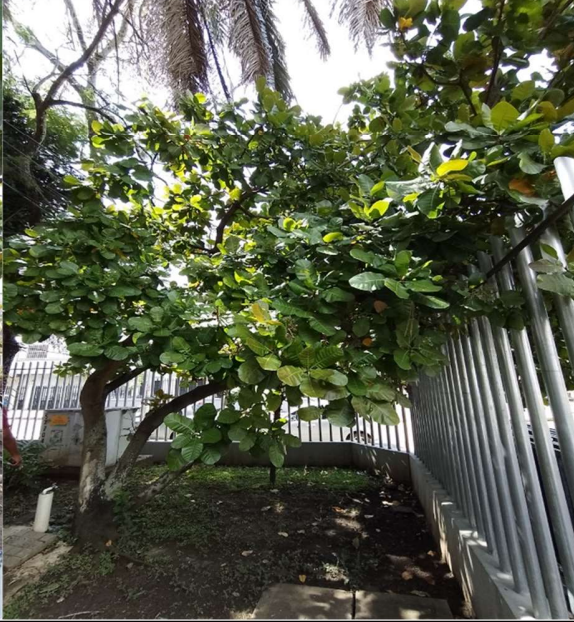
Ilustración 67 - Ficha dendrológica 04. Fuente: INDERVALLE.

LOCALIZACION					
DEPARTAMENTO	Valle del Cauca			MUNICIPIO	Cali
CORREGIMIENTO				DIRECCION	Carrera 36 # 5B3-65
DATOS DENDROLOGICOS:					
NOMBRE COMUN:	Almendro		FAMILIA	Combretaceae	
NOMBRE CIENTIFICO:	Terminalia catappa				
COORDENADAS	NORTE:	3°25'40.34964"	ESTE:	76°32'25.0782"	
FICHA N°	4		ARBOL N°	4	
ESTADO FITOSANITARIO	Bueno, descompensado en el tronco, mal podado				
ALTURA (M)	5,62	DAP (M)	1,19	DIAMETRO COPA (M)	6,12
TIPO DE INTERVENCION	Poda de copa				
REGISTRO FOTOGRAFICO

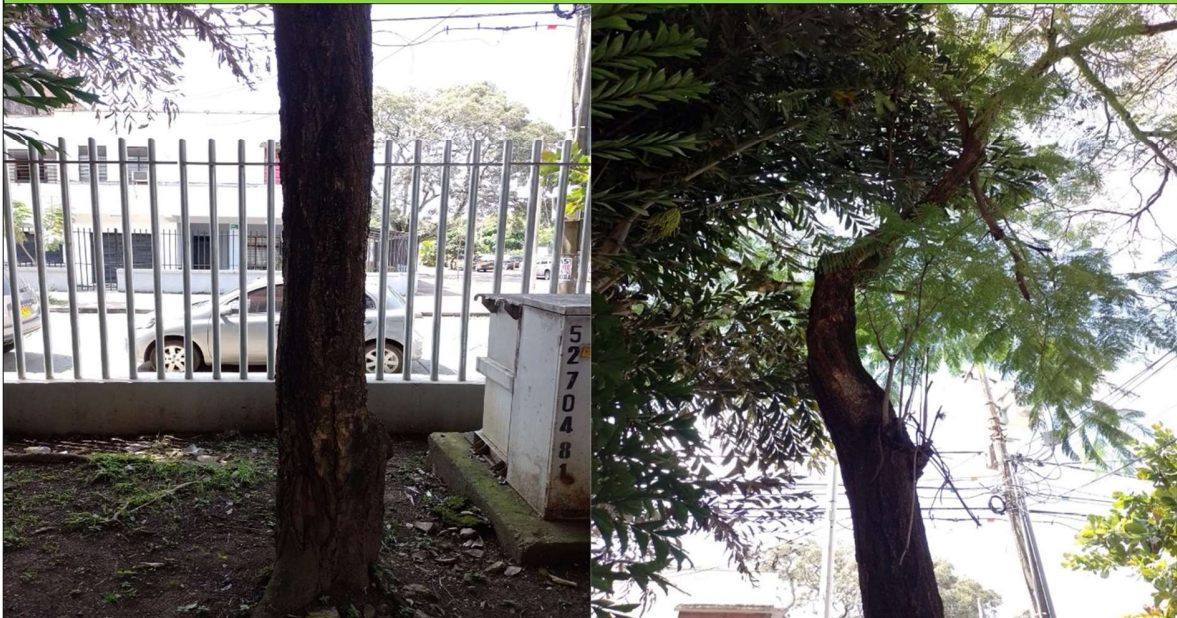
Ilustración 68 - Ficha dendrológica 05. Fuente: INDERVALLE.

LOCALIZACION					
DEPARTAMENTO	Valle del Cauca			MUNICIPIO	Cali
CORREGIMIENTO				DIRECCION	Carrera 36 # 5B3-65
DATOS DENDROLOGICOS:					
NOMBRE COMUN:	Gualanday			FAMILIA	Bignoniaceae
NOMBRE CIENTIFICO:	Jacaranda mimosifolia				
COORDENADAS	NORTE:	3°25'40.32732"		ESTE:	76°32'25.15776"
FICHA N°	5			ARBOL N°	5
ESTADO FITOSANITARIO	Bueno, con presencia de líquenes				
ALTURA (M)	14	DAP (M)	1,02	DIAMETRO COPA (M)	8
TIPO DE INTERVENCION	Poda de copa				
REGISTRO FOTOGRAFICO

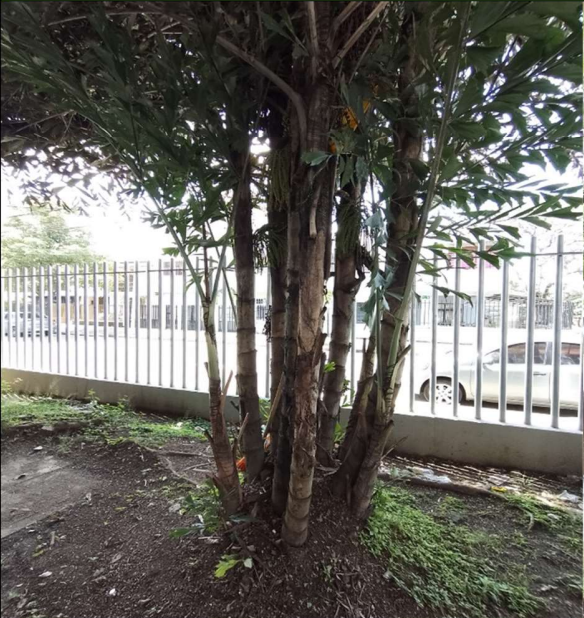
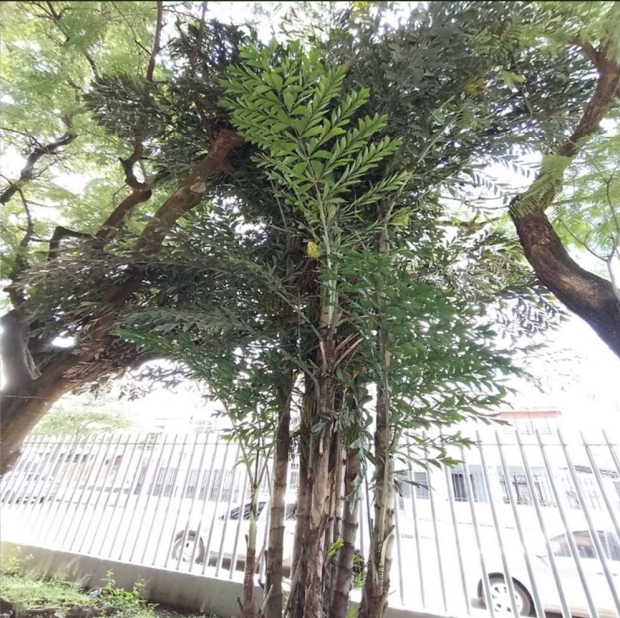
Ilustración 69 - Ficha dendrológica 06. Fuente: INDERVALLE.

LOCALIZACION					
DEPARTAMENTO	Valle del Cauca			MUNICIPIO	Cali
CORREGIMIENTO				DIRECCION	Carrera 36 # 5B3-65
DATOS DENDROLOGICOS:					
NOMBRE COMUN:	Palma cola de pez		FAMILIA	Arecaceae	
NOMBRE CIENTIFICO:	Caryota mitis				
COORDENADAS	NORTE:	3°25'40.06344"		ESTE:	76°32'24.6192"
FICHA N°	6			ARBOL N°	6
ESTADO FITOSANITARIO	Bueno				
ALTURA (M)	11	DAP (M)	3,47	DIAMETRO COPA (M)	6,56
TIPO DE INTERVENCION	Poda de aclareo				
REGISTRO FOTOGRAFICO

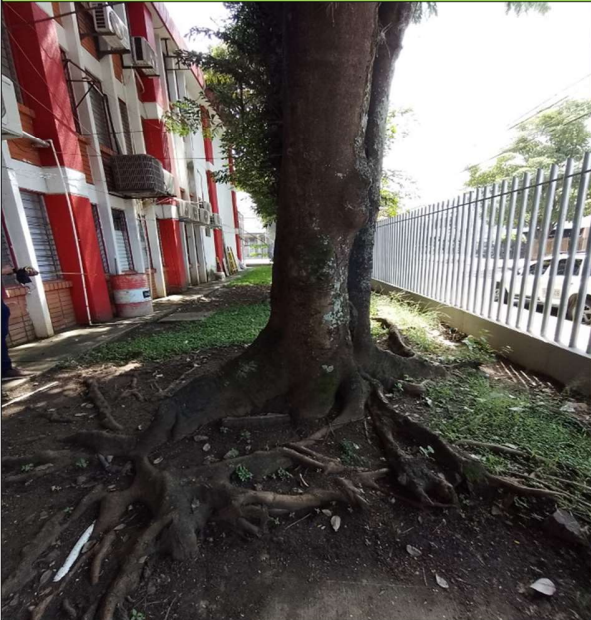
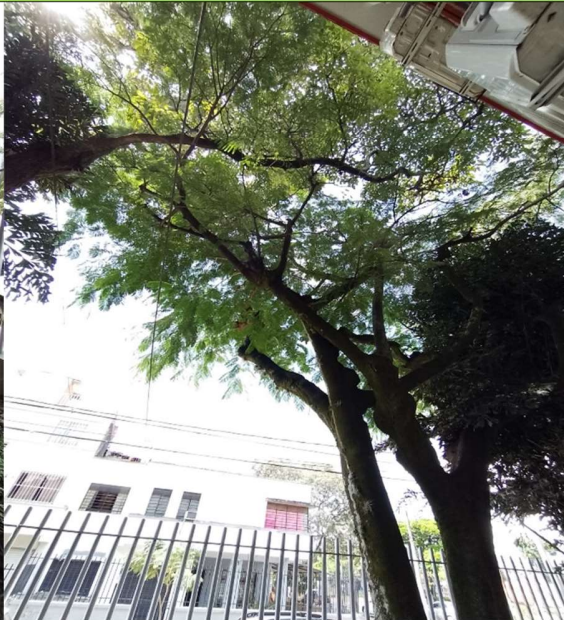
Ilustración 70 - Ficha dendrológica 07. Fuente: INDERVALLE.

LOCALIZACION					
DEPARTAMENTO	Valle del Cauca		MUNICIPIO	Cali	
CORREGIMIENTO			DIRECCION	Carrera 36 # 5B3-65	
DATOS DENDROLOGICOS:					
NOMBRE COMUN:	Gualanday		FAMILIA	Bignoniaceae	
NOMBRE CIENTIFICO:	Jacaranda mimosifolia				
COORDENADAS NORTE:	3°25'40.3482"		ESTE:	76°32'25.0552"	
FICHA N°	7		ARBOL N°	7	
ESTADO FITOSANITARIO	Bueno, con presencia de líquenes				
ALTURA (M)	9	DAP (M)	2,32	DIAMETRO COPA (M)	8,12
TIPO DE INTERVENCION	Poda de copa				
REGISTRO FOTOGRAFICO

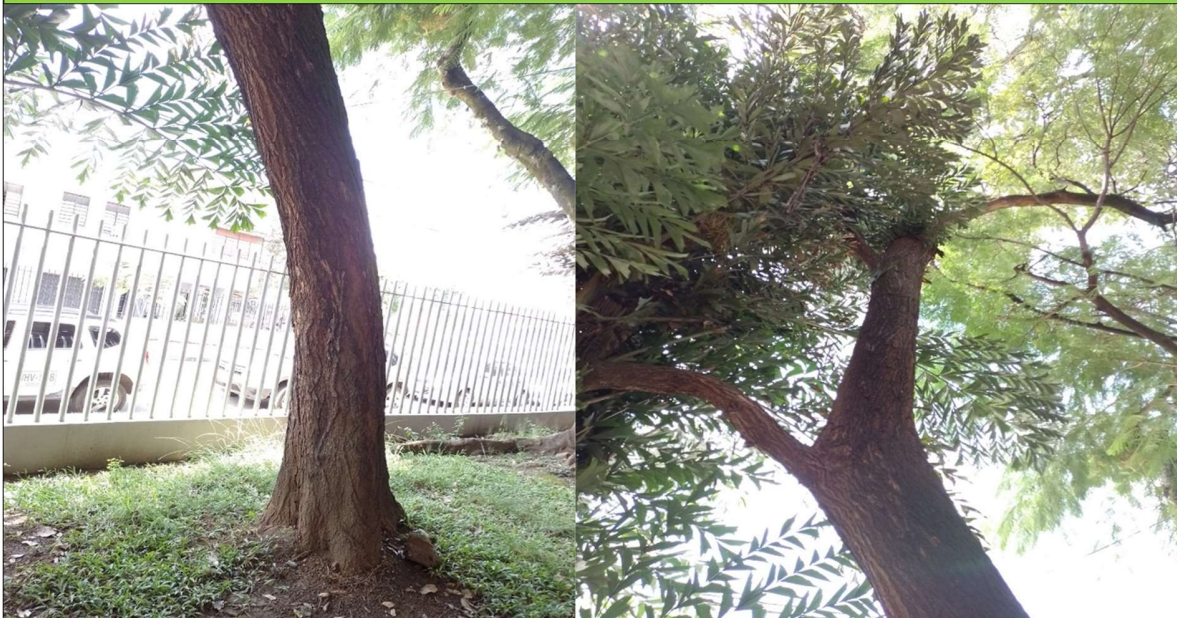
Ilustración 71 - Ficha dendrológica 08. Fuente: INDERVALLE.

LOCALIZACION					
DEPARTAMENTO	Valle del Cauca			MUNICIPIO	Cali
CORREGIMIENTO				DIRECCION	Carrera 36 # 5B3-65
DATOS DENDROLOGICOS:					
NOMBRE COMUN:	Guayacan Rosado			FAMILIA	Bignoniaceae
NOMBRE CIENTIFICO:	Tabebuia rosea				
COORDENADAS	NORTE:	3°25'40.45872"		ESTE:	76°32'24.77616"
FICHA N°	8			ARBOL N°	8
ESTADO FITOSANITARIO	Bueno				
ALTURA (M)	18	DAP (M)	1,73	DIAMETRO COPA (M)	14,36
TIPO DE INTERVENCION	Poda de copa				
REGISTRO FOTOGRAFICO

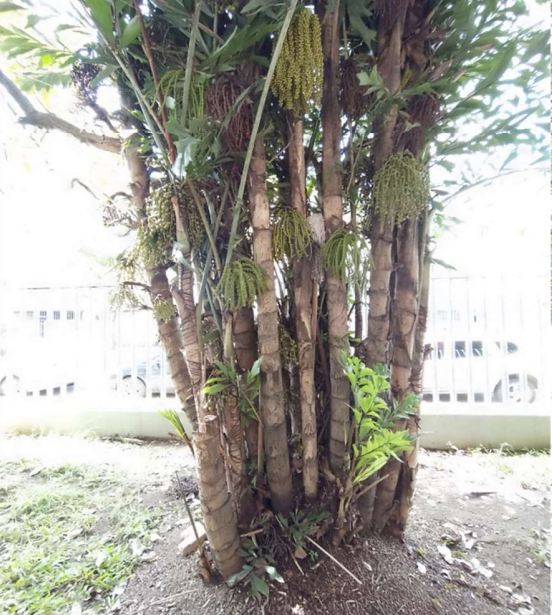
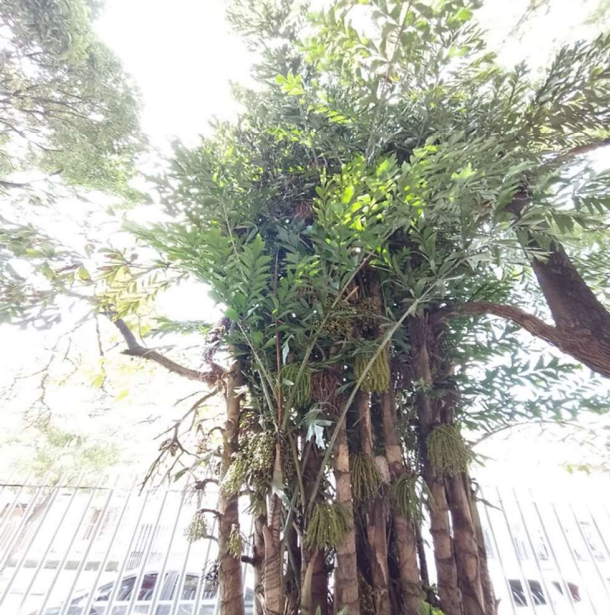
Ilustración 72 - Ficha dendrológica 09. Fuente: INDERVALLE.

LOCALIZACION					
DEPARTAMENTO	Valle del Cauca			MUNICIPIO	Cali
CORREGIMIENTO				DIRECCION	Carrera 36 # 5B3-65
DATOS DENDROLOGICOS:					
NOMBRE COMUN:	Palma cola de pez		FAMILIA	Areaceae	
NOMBRE CIENTIFICO:	Caryota mitis				
COORDENADAS	NORTE:	3°25'40.467"		ESTE:	76°32'24.7524"
FICHA N°	9		ARBOL N°	9	
ESTADO FITOSANITARIO	Bueno				
ALTURA (M)	10	DAP (M)	3,62	DIAMETRO COPA (M)	6,47
TIPO DE INTERVENCION	Poda aclareo				
REGISTRO FOTOGRAFICO

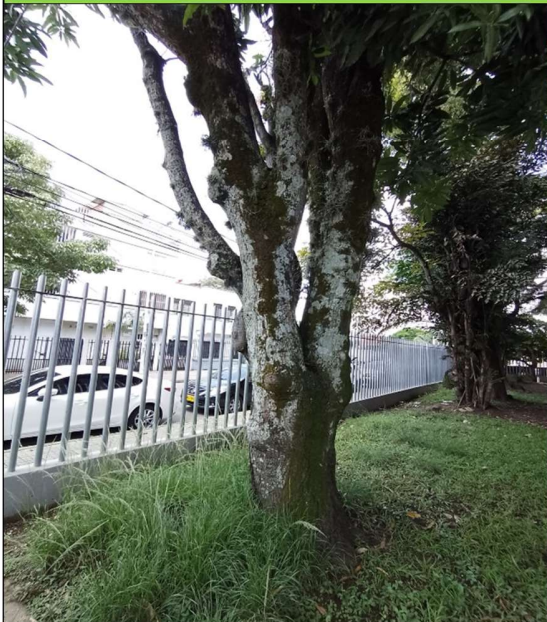
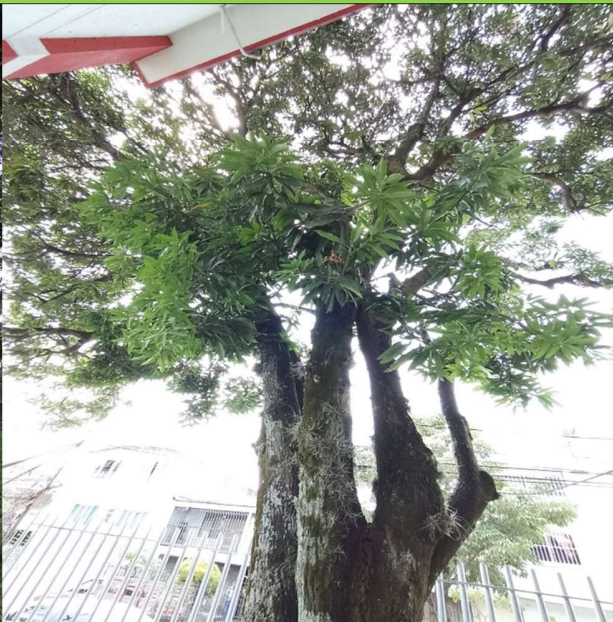
LOCALIZACION					
DEPARTAMENTO	Valle del Cauca			MUNICIPIO	Cali
CORREGIMIENTO				DIRECCION	Carrera 36 # 5B3-65
DATOS DENDROLOGICOS:					
NOMBRE COMUN:	Mango			FAMILIA	Anacardiaceae
NOMBRE CIENTIFICO:	Mangifera indica				
COORDENADAS NORTE:	3°25'40.55412"		ESTE:	76°32'24.7488"	
FICHA N°	10			ARBOL N°	10
ESTADO FITOSANITARIO	Bueno, con presencia de líquenes y heno				
ALTURA (M)	14	DAP (M)	2,77	DIAMETRO COPA (M)	12,48
TIPO DE INTERVENCION	Poda de copa				
REGISTRO FOTOGRAFICO
