**TRABAJO PROFESIONAL INTEGRADO TPI-2**

**ESTUDIO PATOLÓGICO Y PROPUESTA DE INTERVENCIÓN EDIFICIO NOVOA  
LOCALIZADO EN LA CIUDAD DE BOGOTÁ D.C.**

**UNIVERSIDAD SANTO TOMÁS  
DECANATURA DE DIVISIÓN DE EDUCACIÓN ABIERTA Y A DISTANCIA  
FACULTAD DE CIENCIAS Y TECNOLOGÍAS  
ESPECIALIZACIÓN PATOLOGÍA DE LA CONSTRUCCIÓN  
BOGOTÁ D.C.  
FEBRERO-2020**

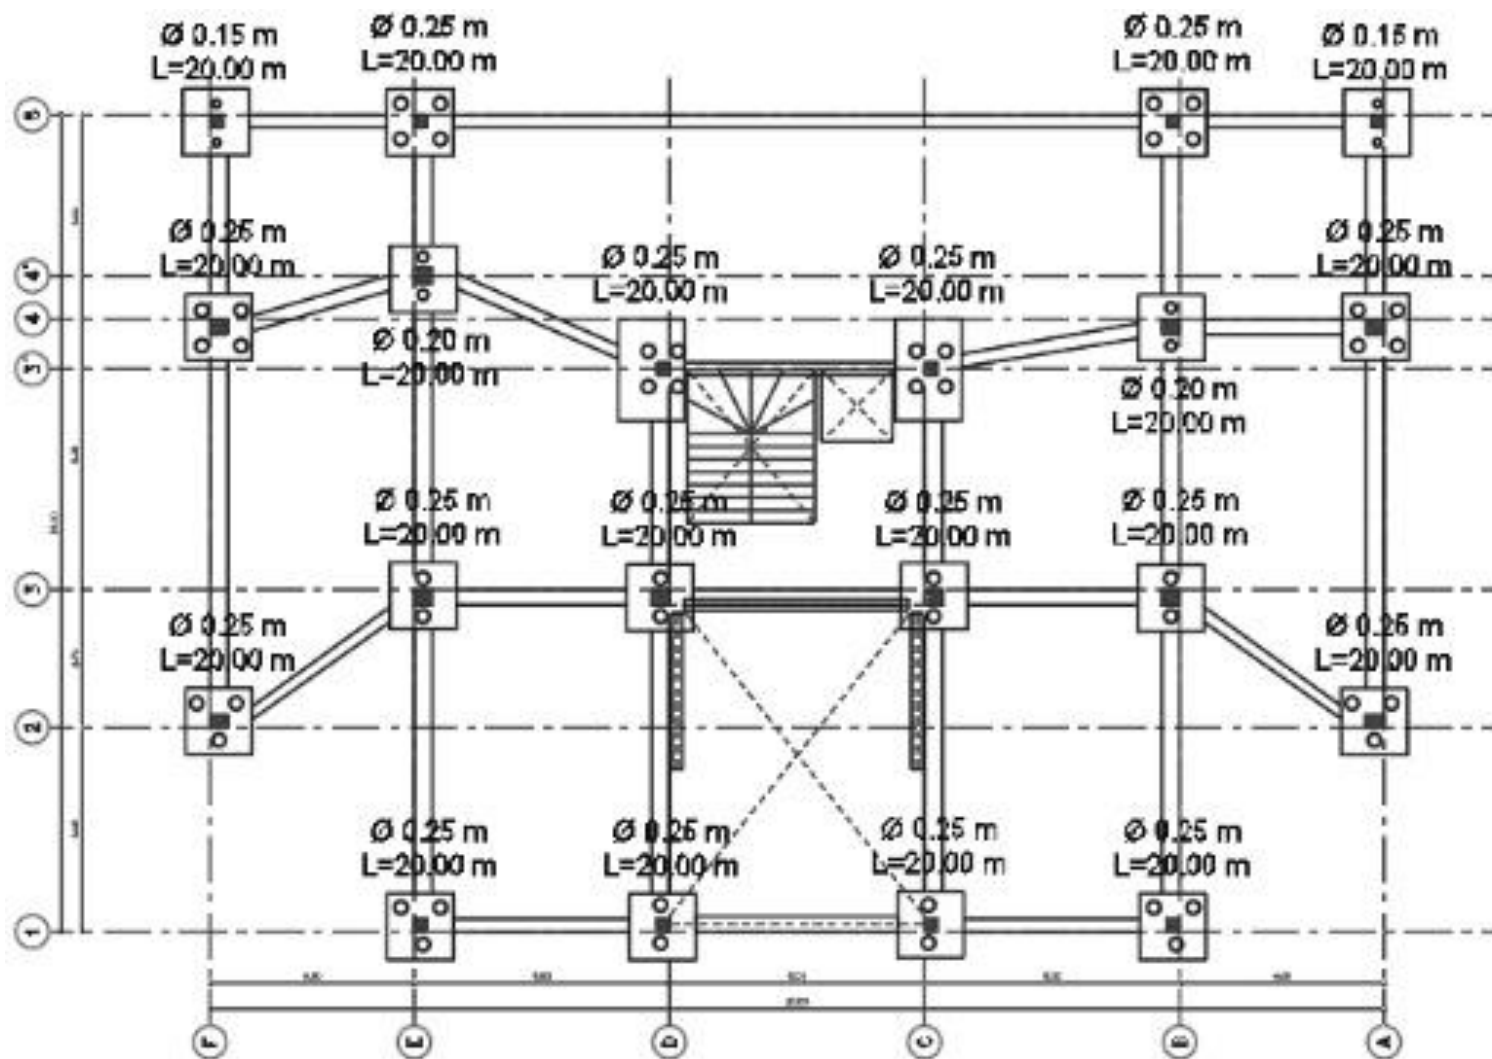
Imagen 5 – Propuesta de distribución de pilotes. Fuente: Los Autores

Para el cálculo de los micro-pilotes se tiene en cuenta la columna con carga más crítica, que este caso tiene una reacción de 87 toneladas, en consecuencia se obtienen cuatro pilotes de 20 metros lineales y diámetro de 0,25 m cada uno y una capacidad de carga de 26.70 ton / unidad, en conjunto proporcionan una capacidad de soporte total de 107 toneladas, con un factor de seguridad FS = 3 de acuerdo al estudio de suelos LFO Ingenieros de Suelos SAS. Ver Tabla 11 – Calculo de reacciones por columnas e Imagen 5 – Propuesta de distribución de pilotes. Con esta solución se resuelven los asentamientos y se garantiza la estabilización del edificio.

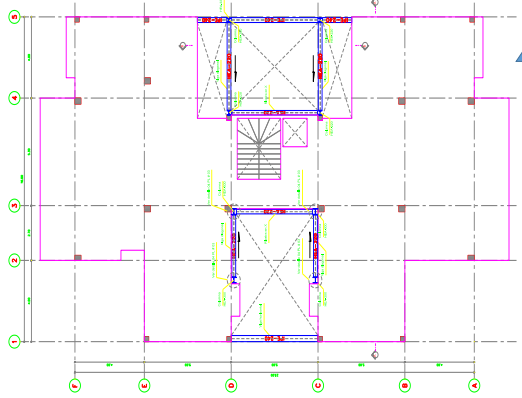
OBSERVACIONES		LOCALIZACIÓN FOTOGRAFÍAS		SIN ESCALA			
<p><b>FOTOGRAFÍA N° 1</b> Vista General de la Fachada principal exterior, edificación de uso residencial de cuatro niveles de apartamentos y un semisótano para uso de parqueaderos de vehículos automotores Fachada en mampostería de arcilla, ladrillo 20 x 12 x 7 cm. Vista en dirección de Oriente a Occidente, con leve perspectiva hacia el Norte. Sistema estructural en pórticos de concreto reforzado y mampostería no estructural en fachada y muros divisorios</p> <p><b>FOTOGRAFÍA N° 2</b> Acceso vehicular al edificio, se aprecian lesiones mecánicas sobre elementos mampuestos de arcilla, sobre los muros lateral y superior en del acceso al parqueadero en la fachada principal. Nivel Semisótano en fachada principal. Vista en dirección de Oriente a Occidente, con leve perspectiva hacia el Norte.</p>		<p><b>SINTOMATOLOGÍA</b></p> <p><b>HUMEDADES</b> Presencia de humedades al interior de los apartamentos que se encuentran hacia la fachada exterior en los sectores de presencia de los fisuramientos</p> <p><b>FISURAS</b> Se evidencia fisuras en mampostería sobre muro en fachada principal y muro lateral colindante en acceso vehicular al parqueadero de la edificación residencial.</p>		<p><b>POSIBLE TRATAMIENTO</b></p> <p>Se observan distribución de fisuras y agrietamientos con tendencia definida en inclinación a 45° sobre la horizontal. Como consecuencia de la presencia de las fisuras sobre la fachada se generan infiltraciones de agua lluvia ocasionando humedades por infiltración a través de las grietas.</p> <p>Se deberá corregir la causa raíz de las lesiones, antes de dar tratamiento a los fisuramientos.</p>

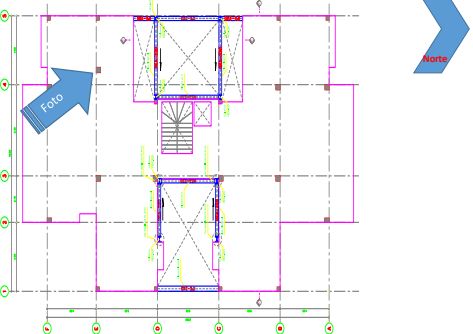
OBSERVACIONES								SIN ESCALA
FOTOGRAFÍA N° 23	Fisuración leve de columna interna con ángulo de 45° Se evidencia fisuración superficial dado que la cara contigua de la columna no presente afectación Columna interior en el nivel de semisótano, área de estacionamiento de vehículos.							
0								
SINTOMATOLOGÍA				POSIBLE TRATAMIENTO				
FISURAS	Se evidencia fisuras en columnas de concreto en el nivel de los parqueaderos			Se observan distribución de fisuras y agrietamientos con tendencia definida en inclinación a 45° sobre la horizontal Se sugiere la limpieza de las zonas fisuradas y la inyección de morteros de reparación estructural En los elementos de fisuración mínima se sugiere la escarificación de la superficie y la reparación del elementos mediante el uso de anclajes epóxicos y la aplicación de morteros de reparación estructural con el sistema DRY-PACK Se deberá corregir la causa raíz de las lesiones, antes de dar tratamiento a la mampostería afectada.
