Estudio patológico para intervención de la infraestructura denominada “Auditorio

Municipal” del municipio de Cabuyaro- Meta

Especialización en Patología de la Construcción

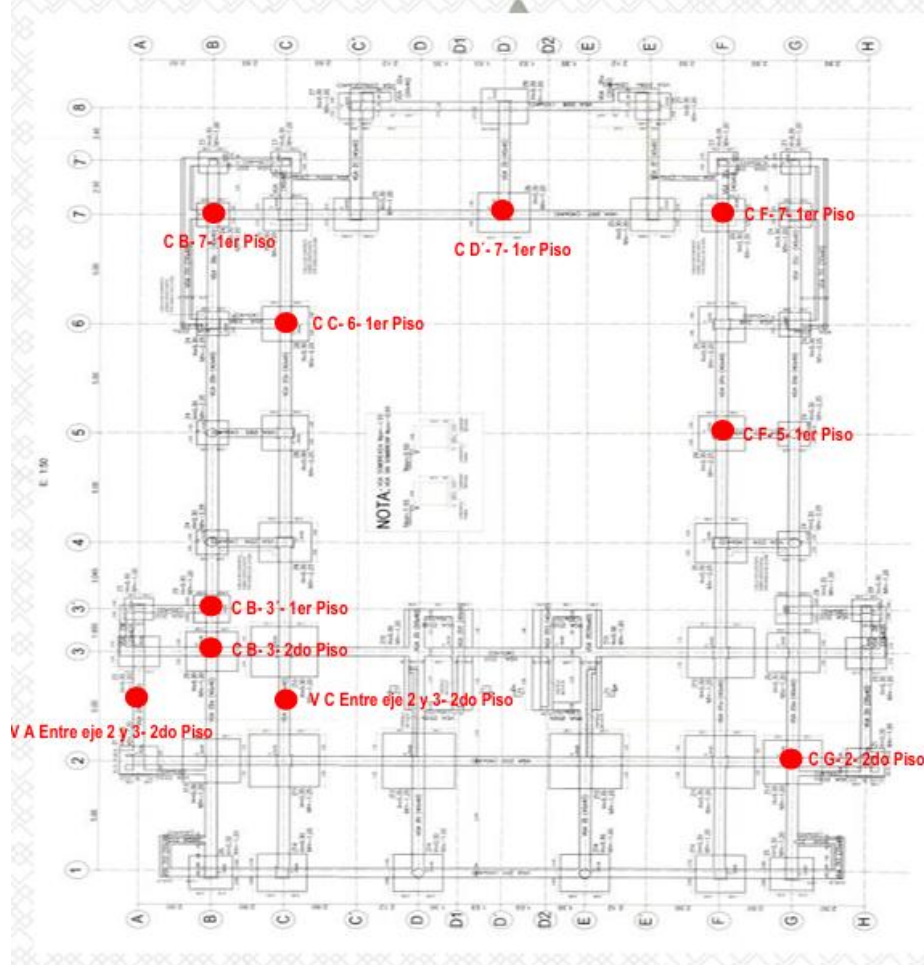
Se realizaron catorce (10) ensayos de ultrasonido en los diferentes elementos estructurales como se muestra en el plano:
