**ESTUDIO PATOLÓGICO FACHADA PRINCIPAL TORRE 1 EDIFICIO  
FRONTERA LIVING APARTMENTS**

**TRABAJO PROFESIONAL INTEGRADO**

**UNIVERSIDAD SANTO TOMÁS**

**ESPECIALIZACIÓN PATOLOGÍA DE LA CONSTRUCCIÓN**

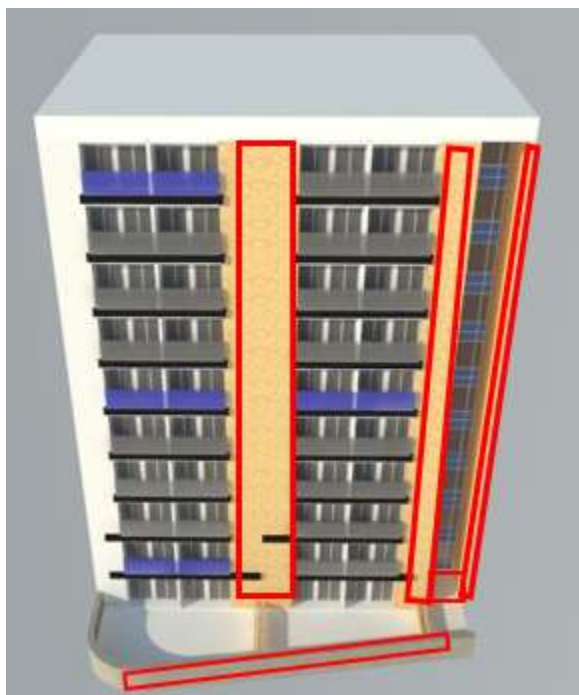
Figura 14. Modelado torre 1 con identificación de manchas de ladrillos en la fachada localización de manchas

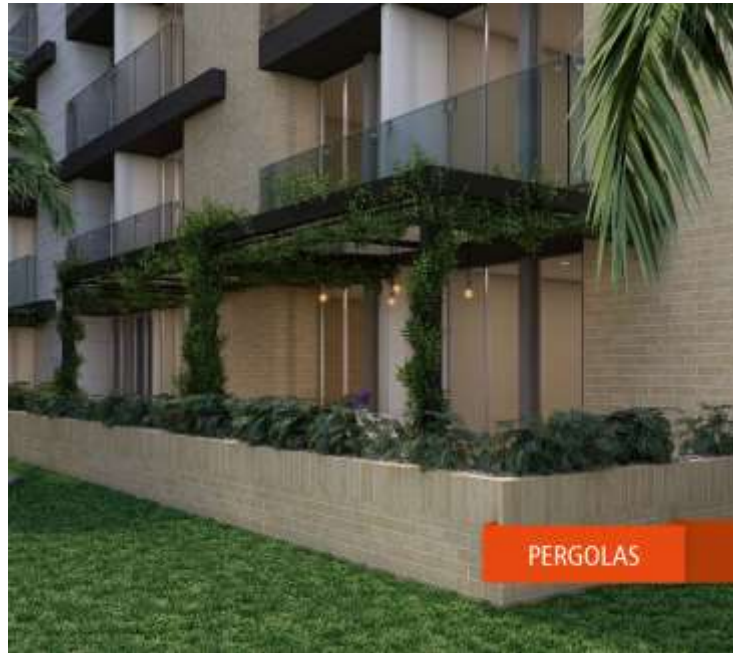
Figura 16. Fachada primer y segundo piso torre 1 Frontera Living apartments

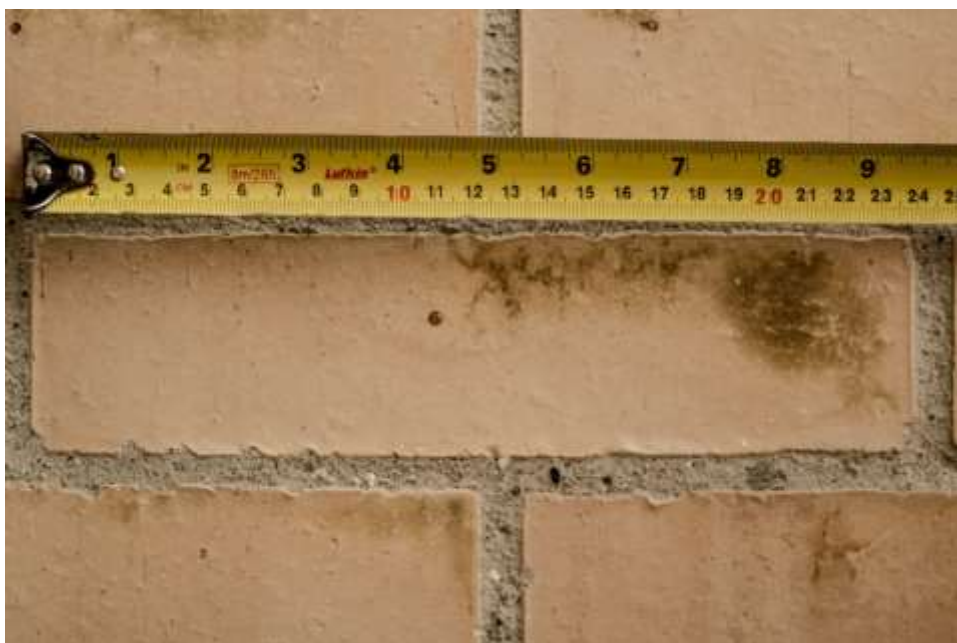
Figura 19. Ladrillo ubicado en fachada torre 1 piso 1

El ladrillo usado en la construcción de la fachada de la torre 1 es ladrillo limpio tipo arena de dimensión 6cm x 12 cm x 24 cm de la empresa Bloques y Ladrillos Hrsas, y cumple con las especificaciones técnicas recogidas en la NTC 4205. Ver figura 17- 19.

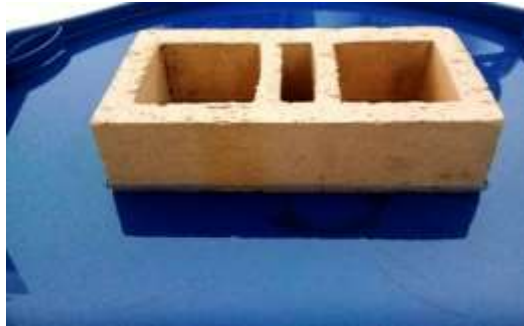
- Procedimiento: Se sumergió parcialmente y de manera individual cada espécimen, de manera que la superficie opuesta de evaporación corresponda a la cara vista en obra, en agua y hasta una profundidad aproximada de 25 mm, y se mantuvieron en secado durante 7 días. Ver figura 25

Figura 25. Sumergimiento parcial de Ladrillo tipo arena PV para eflorescencia

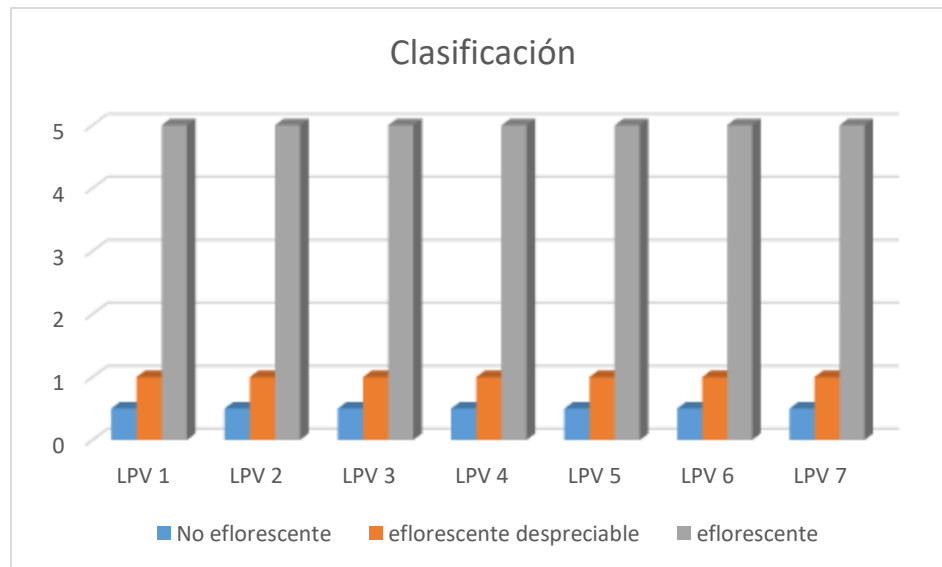
Este proceso de pigmentación se debe a la migración de las sales solubles contenidas al interior del ladrillo, a través de los poros del material y su acumulación en la superficie o poros inmediatos cuando se evapora el agua existente. Ver figura 26

Figura 26. Clasificación de efluorescencia de los ladrillos de ensayo.
