**TRABAJO PROFESIONAL INTEGRADO**  
**“ESTUDIO PATOLOGICO A CABAÑAS TURISTICAS, MUNICIPIO DE**  
**VICTORIA, CALDAS”**

**PRESENTADO POR:**  
**ING. MARÍA DE LOS ANGELES MAHECHA S.**

**UNIVERSIDAD SANTO TOMÁS**  
**FACULTAD DE CIENCIAS Y TECNOLOGÍA**  
**ESPECIALIZACIÓN EN PATOLOGÍA DE LA CONSTRUCCIÓN**  
**BOGOTÁ**  
**2016**

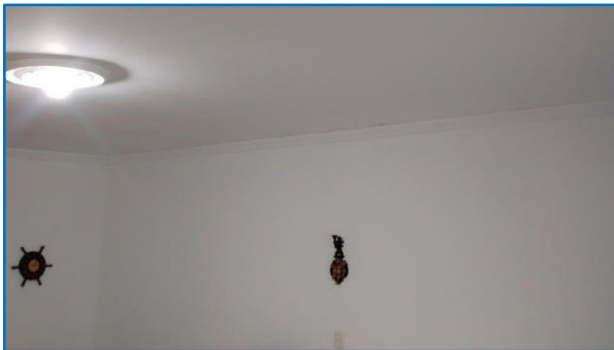
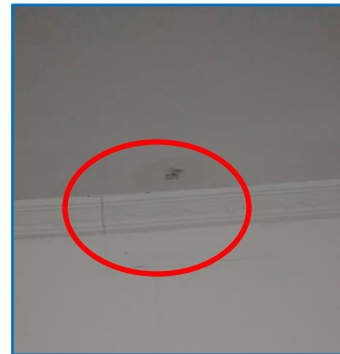
- **Cielo raso:** Las cabañas no cuentan con placas de entrepiso, sino que en dos de las habitaciones cuentan con un cielo raso en dry Wall, en la otras dos el techo es directamente las tejas de zinc. En las habitaciones donde hay cielo raso éste se ve con afectaciones por goteras y la entrada de algunos gatos.

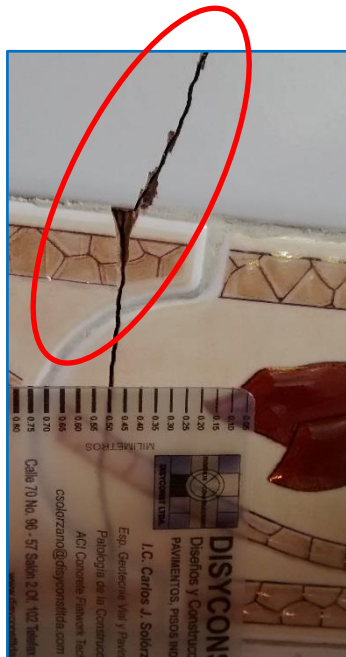
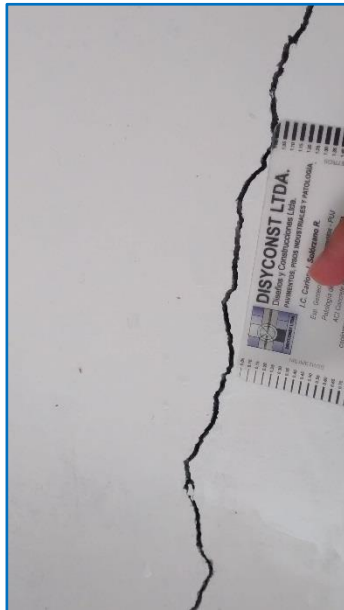
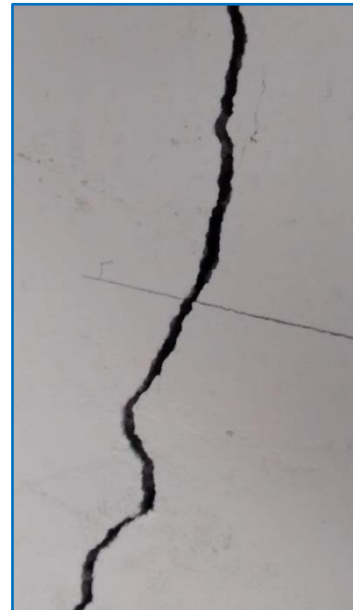
Las lesiones localizadas con referencia a los elementos afectados (muros) son grietas de diferente tamaño, podemos encontrar que en algunas el porcentaje es del 05% al 40% esto con respecto a las que se puedan apreciar a simple vista

- Extensión: 1.84m
  - Dimensiones: 0.02 mm
  - Forma: vertical
  - Profundidad: 0.04 mm
  - Evolución
- Metodología de seguimiento: mediante testigos de líneas de color.

Probablemente la causa de estas grietas en los muros de las cabañas son de tipo directo por el proceso constructivo, por la falta de viga de amarre superior, lo cual ha causado que por el punzonamiento que generan las correas sobre las que descansa la cubierta se formen algunas de las grietas, otras se deben al posible asentamiento diferencial en una de las cabañas y a nivel de piso retracción de fraguado durante el proceso constructivo, al carecer de dilataciones adecuadas.

**Reparación:** Una vez corregida la causa, falta de viga superior, se ha de proceder a reparar y sellar las grietas existentes por métodos convencionales, llenos de masilla etc, para proceder a resanar y pintar.

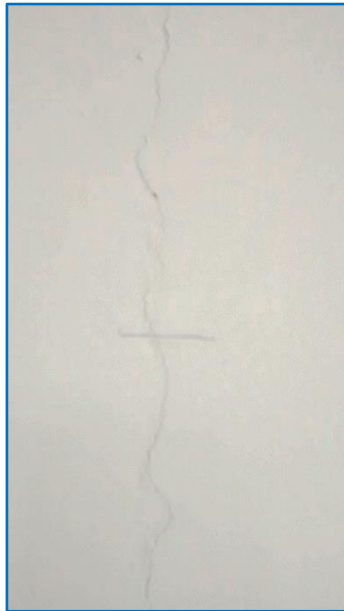
- Lesión 2: Se encuentra en la entrada 1:

Las lesiones localizadas con referencia a los elementos afectados (muros) son fisuras de diferente tamaño, podemos encontrar que en algunas el porcentaje es del 05% al 10% esto con respecto a las que se puedan apreciar a simple vista

- Extensión: 0.43m
  - Dimensiones: 0.01 mm
  - Forma: vertical
  - Profundidad: 0.03 mm
  - Evolución
- Metodología de seguimiento: mediante testigos de líneas de color.

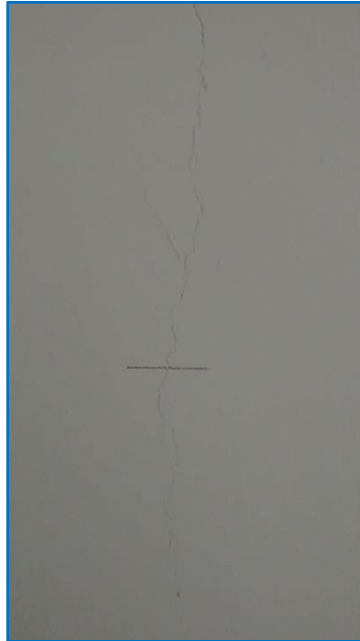
- Lesión 3: Se encuentra en el muro de cabaña 1:

Las lesiones localizadas con referencia a los elementos afectados (muros) son fisuras de diferente tamaño, podemos encontrar que en algunas el porcentaje es del 05%, esto con respecto a las que se puedan apreciar a simple vista

- Extensión: 0.57m

- Dimensiones: 0.02 mm
- Forma: vertical
- Profundidad: 0.03 mm
- Evolución
- Metodología de seguimiento: mediante testigos de líneas de color.

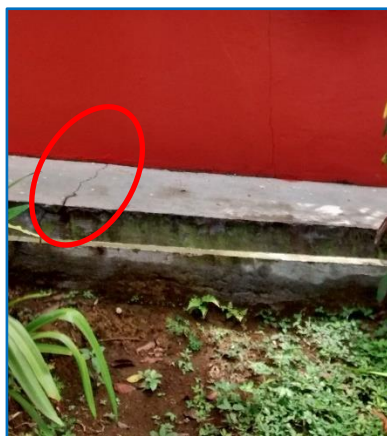
- Lesión 4: Se encuentra en los pasillos:

Las lesiones localizadas con referencia a los elementos afectados (pisos) son grietas y fisuras de diferente tamaño, podemos encontrar que en algunas el porcentaje es del 05% al 10% esto con respecto a las humedades y manchas, y con respecto a las fisuras y grietas es de un 50 % pues en todos los pasillos se han presentado y estas se puedan apreciar a simple vista.

- Extensión: 0.43m
- Dimensiones: 0.01 mm
- Forma: vertical
- Profundidad: 0.03 mm
- Evolución

- Metodología de seguimiento: Observación visual pues cualquier marca se borraba con el paso de las personas y la intemperie.

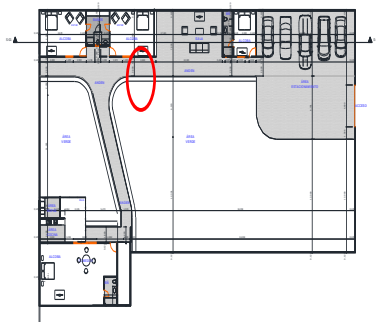
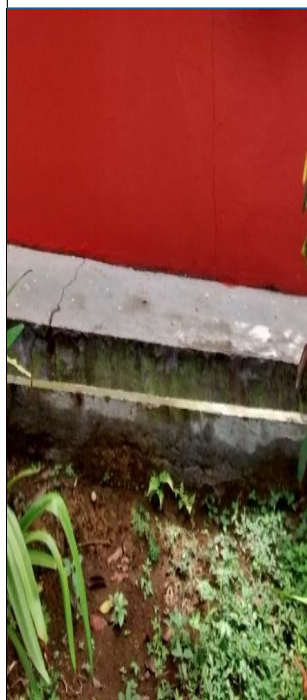
AREA ESPECIFICA: Pasillo cabaña 3

| COMPORTAMIENTO GENERAL | Agrietamiento en el piso | |
| SISTEMA CONSTRUCTIVO | Placa en concreto sin dilataciones | NUMERO: 1 |

| Grietas | Transversales | X | | X | X |
