**PASANTÍA APOYO TÉCNICO A LA SUPERVISIÓN E INTERVENTORÍA EN EL  
MANTENIMIENTO, RECUPERACIÓN Y/O ADECUACIÓN DE LA MALLA VIAL  
POR PARTE DE LA SECRETARÍA DE INFRAESTRUCTURA DE LA CIUDAD  
DE TUNJA-BOYACÁ**

UNIVERSIDAD SANTO TOMÁS SECCIONAL TUNJA  
FACULTAD DE INGENIERÍA CIVIL  
TUNJA  
2020

Trabajo de pasantía presentado para obtener el título de Ingeniero Civil

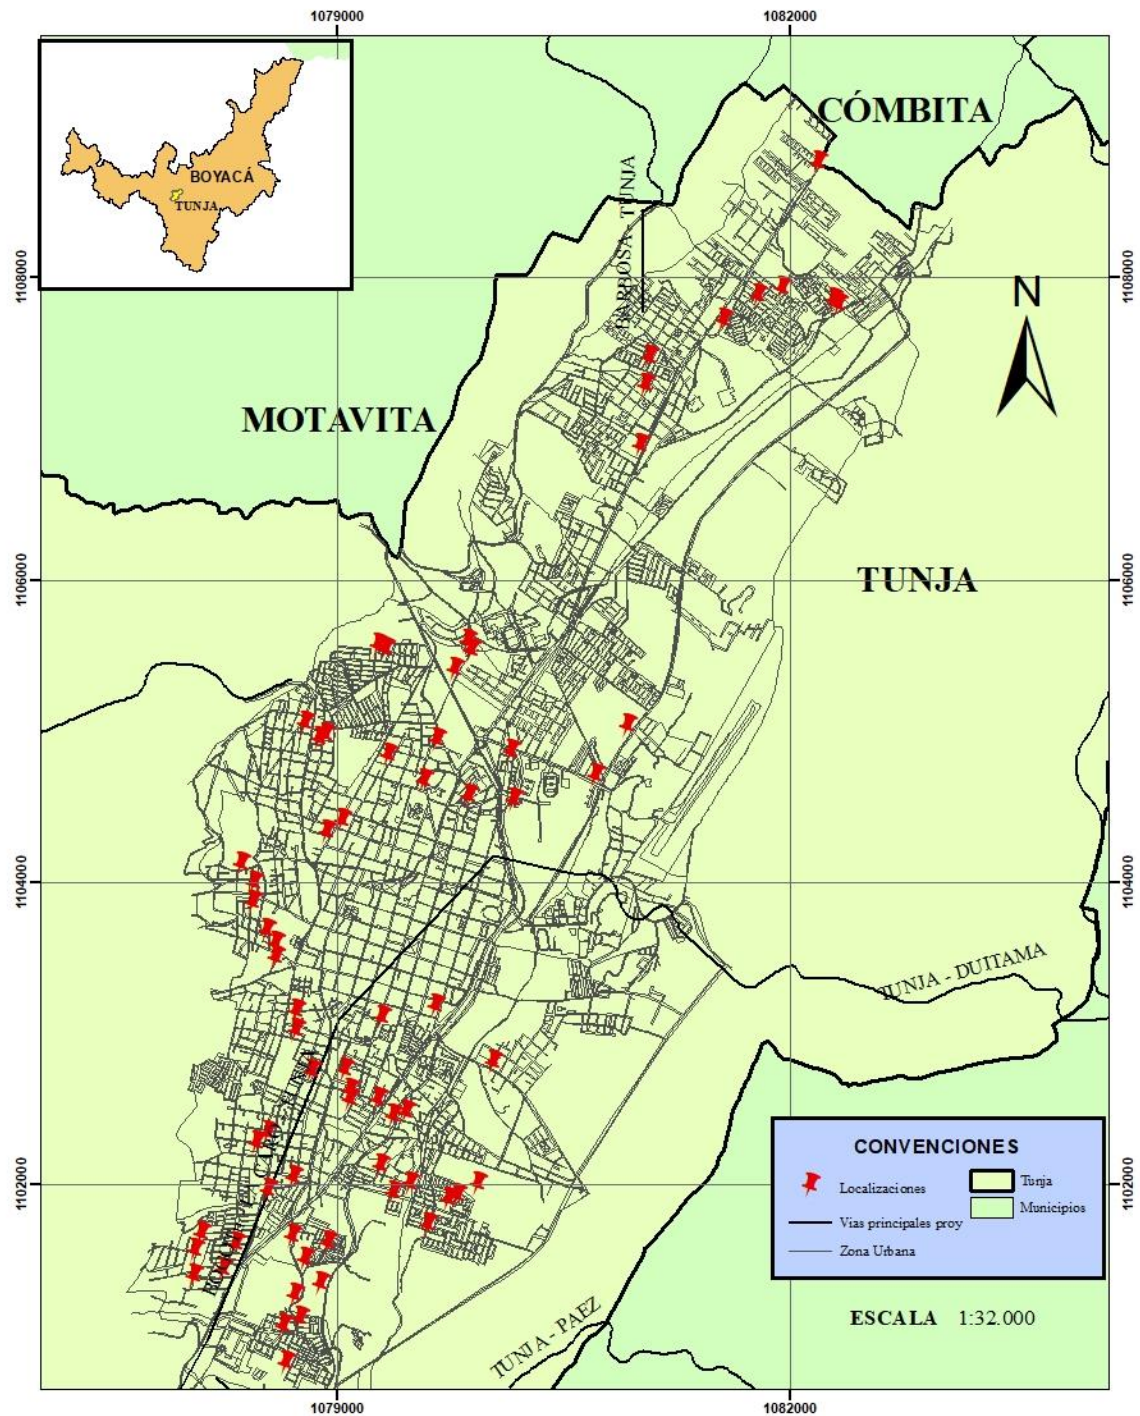
Ilustración 2: Localización estado de la malla vial.

La ilustración 2 “Localización estado de la malla vial”, muestra las vías que se vieron más afectadas se encuentran en los barrios: Urbanización sol de oriente, Cooservicios, Sol de Oriente, Doña Eva, Nazaret, Jordán, Patriotas, Muiscas, Coedeudores, Caminitos de Oicata 1, Manantial, Portales del Norte, Santa Catalina, Asís, Villa luz, Granja, La Calleja, Bello Horizonte, Santa Lucia, Gaitán, Altamira, Milagro, Concepción, Kennedy, Topo, San Carlos, La Perla, San Francisco, Intersección entre la Avenida el Progreso y San Francisco, Avenida el progreso, La Florida, Surinama, El triunfo, Obrero, Suarez, Terminal, Villa Fontana, Esmeralda, Los Lanceros, Zativilla, Frente al Edificio Torre Sion y Eskala, Diagonal a la Cámara de Comercio, El Rincón de la María, Libertador, Las Américas, Bolívar, Trinidad, Siberia, Urazandy y Maldonado.

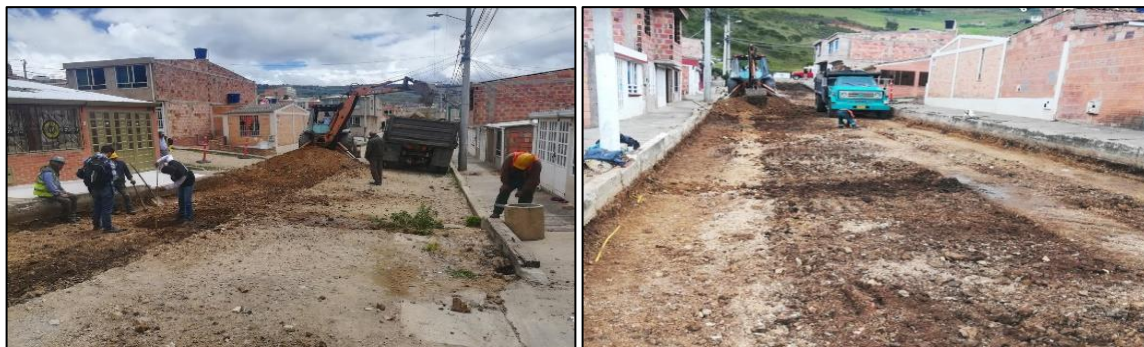
Ilustración 4: Excavación mecánica.

Se llevo un control riguroso en el mantenimiento de acometidas de agua ( $\phi$  interno de 20mm) y de collarín proveniente de la red de acueducto ( $\phi$  6"). Además de esto, se controló y verifíco el volumen de excavación total de 225,08 m<sup>3</sup> de material de afirmado y de subrasante. Para esta actividad se hizo uso de retroexcavadora y herramienta menor.

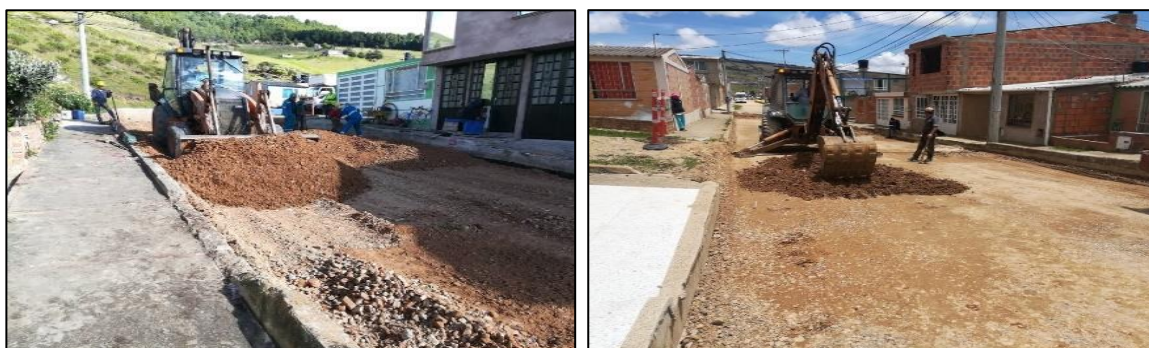
Ilustración 5: Extendida de SBG.

El material granular proviene de la cantera agregados Santa Lucia. Se extendieron 172,55 m<sup>3</sup> de subbase granular, se hizo uso de la retroexcavadora y de herramienta menor, como se puede apreciar en la ilustración 5. Se realiza apoyo a la supervisión por parte de la alcaldía en el chequeo del espesor del material instalado, verificando que este sea el adecuado. Sin embargo, a pesar de cumplir con el espesor se encuentran falencias en la distribución del agregado por falta de una motoniveladora.

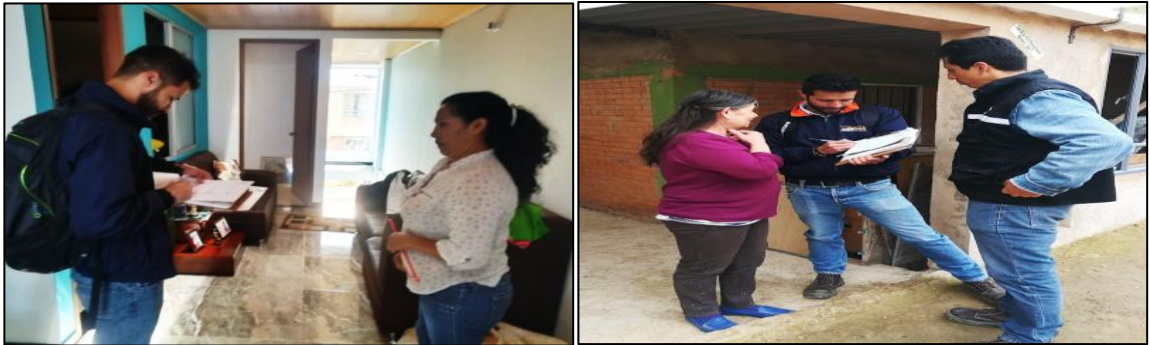
Ilustración 6: Actas de vecindad.

Estas se realizan con el propósito de llevar un control de las patologías presentes en las viviendas. Se observó que las principales patologías son fisuras en las cubiertas, fisuras por pañete y humedades en las paredes.

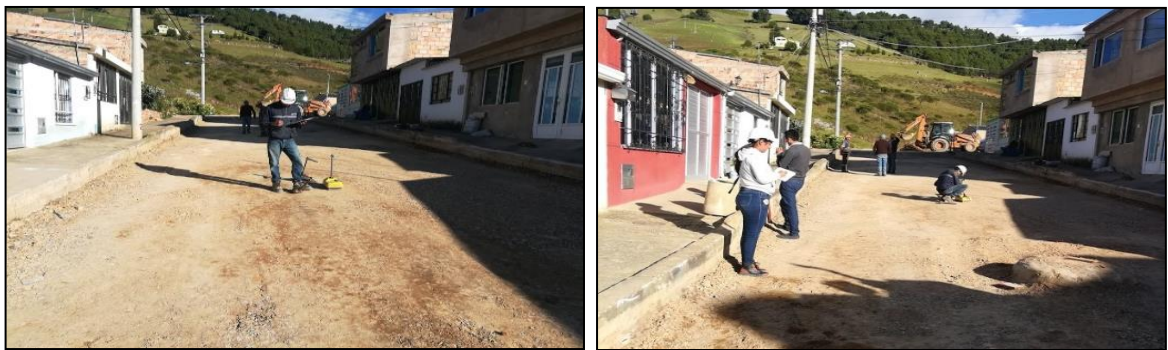
Ilustración 7: Densímetro Nuclear para SBG.

Se realiza apoyo a supervisión en la toma de densidades, empleando el equipo de densímetro nuclear de acuerdo a la INV E-164-13 “Determinación de la densidad y del contenido de agua del suelo y del suelo-agregado en el terreno empleando medidores nucleares”. Con el propósito de realizar una prueba de control de calidad y aceptación de dicho material; en el que proporciona no solo la densidad húmeda y contenido de agua en los suelos sino también la densidad seca. Dicho equipo era manejado por un operario de la empresa López Hermanos Ltda, como se aprecia en la ilustración 7.

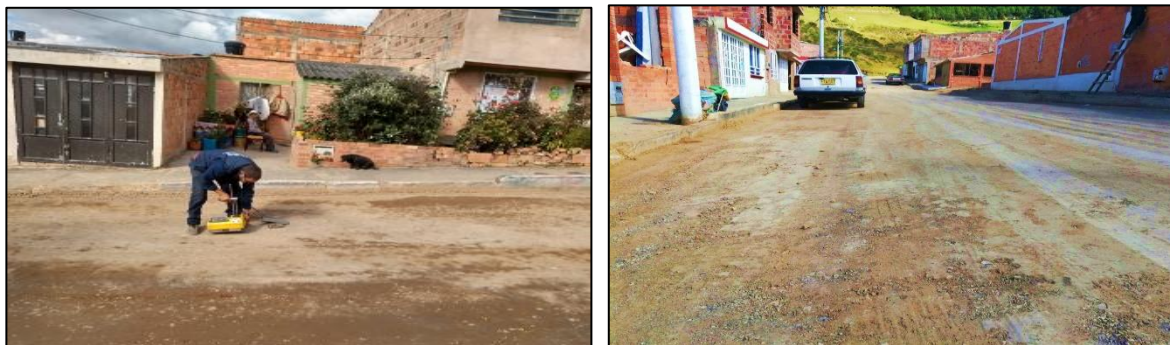
Ilustración 8: Densímetro nuclear BG.

Una vez la estructura (base granular) se encuentre compactada en su totalidad se procede hacer el ensayo de calidad mediante el método del densímetro nuclear con la empresa López Hermanos Ltda, como se puede apreciar en la ilustración 8. Para verificar que el grado de compactación sea  $\geq 95\%$ .

La tabla 3 muestra los resultados del grado de compactación, los cuales son satisfactorios. Para corroborar la información véase el **Anexo G.1. “Densímetro nuclear Pinos de Oriente”**.

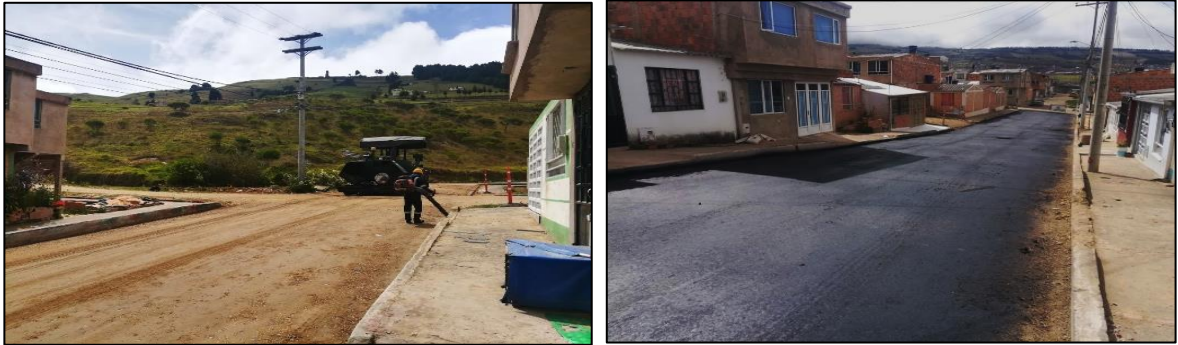
Ilustración 9: Soplado e imprimación CRL-1h.

Se realiza apoyo a la supervisión por parte de la alcaldía en el soplado e imprimación de 539 m<sup>2</sup>; cómo se puede apreciar en la ilustración 9, en el que se usó una emulsión asfáltica CRL-1h de rotura lenta que se encuentra especificado en el presupuesto del contrato No.994.

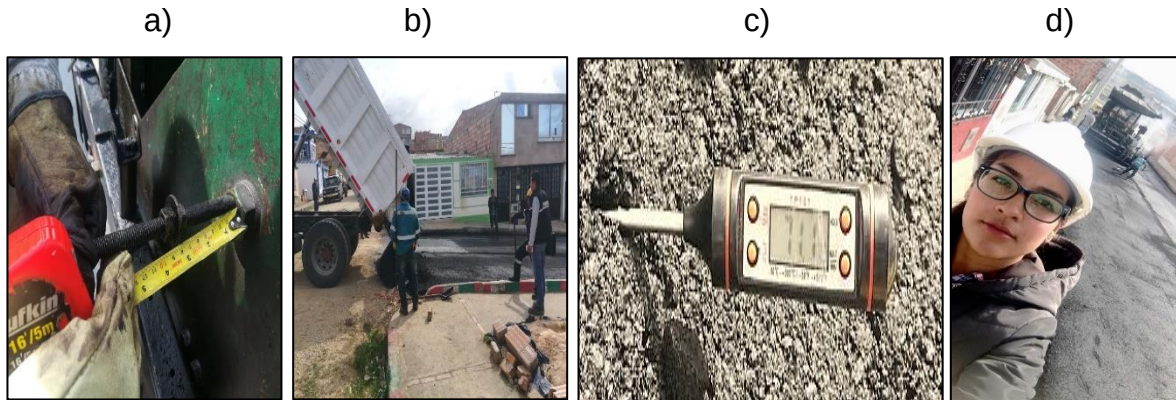
Ilustración 10: Actividades de la carpeta asfáltica

Por otro lado; se realiza apoyo en chequeo de la altura del tornillo. Para la medida de este, se deja el espesor de la carpeta asfáltica (diseño) multiplicado por un factor de expansión para garantizar el espesor de diseño del contrato No.994. Además, junto con el interventor se toman las respectivas temperaturas de los viajes, donde se encuentra el primer viaje instalado a una temperatura de 71,7 °C. Se le recomienda al operario del vibro compactador en no generar movimientos bruscos, pues causaría fisuras en el pavimento que a medida del tiempo se agravarían. Cabe resaltar que la temperatura de llegada del asfalto a la obra debe ser  $\geq 150^{\circ}\text{C}$  y la temperatura apropiada para la compactación oscila entre los  $130^{\circ}\text{C}$ . En la ilustración 10, se observan las siguientes actividades: a) Verificación altura del tornillo, b) suministro y extendida del asfalto, c) Temperatura del primer viaje de asfalto, d) Supervisión por parte de la pasante.

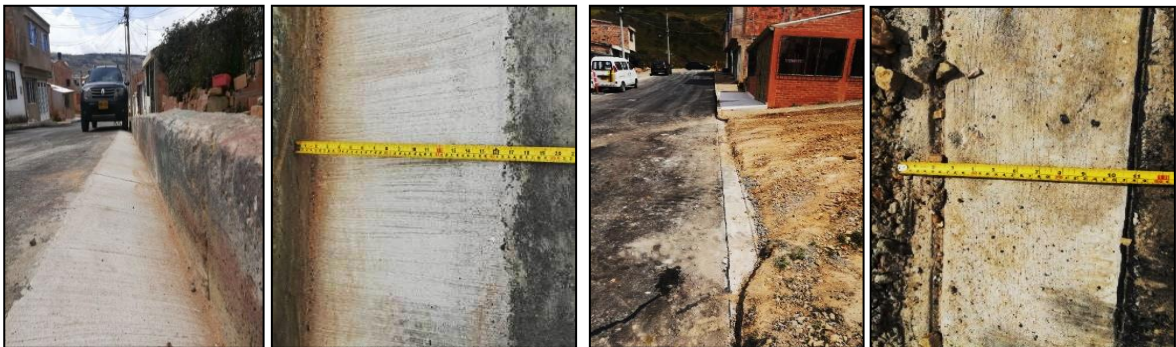
Ilustración 11: Verificación de dimensiones cuneta y vigas.

Se construyen vigas de amarre en aquellas zonas donde se encuentran empalmes o conformación de otros materiales. Las vigas cuentan con una sección de 30\*30 cm con varillas No. 4 con un diámetro de  $\frac{1}{2}$ " y flejes con varilla No. 3 con un diámetro de  $\frac{3}{8}$ ". Además, de la conformación de cuneta desde el K0+000 hasta el K0+077 con un ancho de 40cm y un espesor de 10cm. Las vigas y las cuentas con un diseño de mezcla de concreto de 21MPa (3000 PSI). En la ilustración 11, se observa la verificación de las dimensiones de cuneta y vigas.

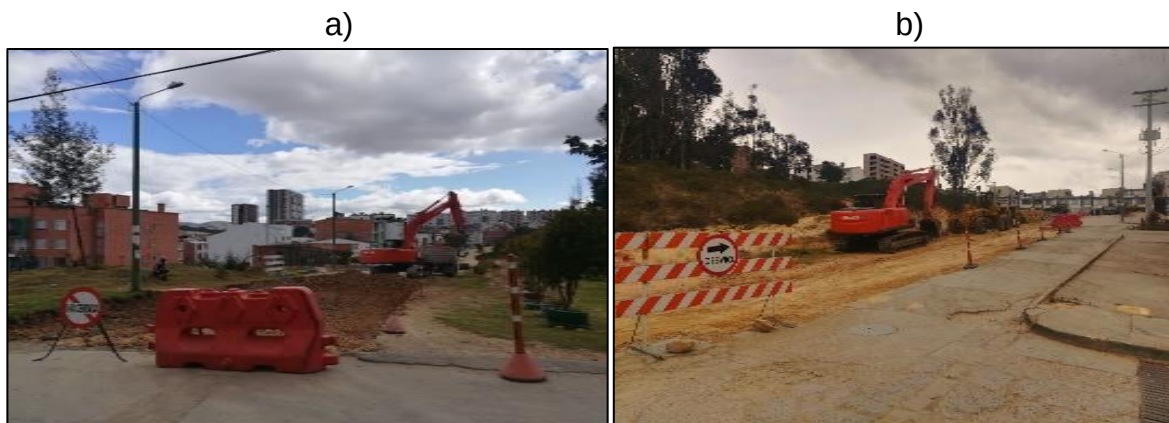
Ilustración 12: Excavación mecánica de la vía Palos Verdes.

La profundidad de excavación varía entre 30 cm – 47 cm dependiendo del bombeo necesario para la evacuación de aguas lluvias. En el proceso fue necesario el uso de una retroexcavadora y herramienta menor en el que se retiraron 237,4 m<sup>3</sup> de la banca existente. En la ilustración 12 se muestra: a) excavación mecánica de la parte superior de la vía, b) En vista que en la vía se encuentra un conjunto residencial (Caminitos de Oicata 2) se maneja la intervención por carriles, contando con la señalización pertinente para manejar un flujo de tránsito activo.

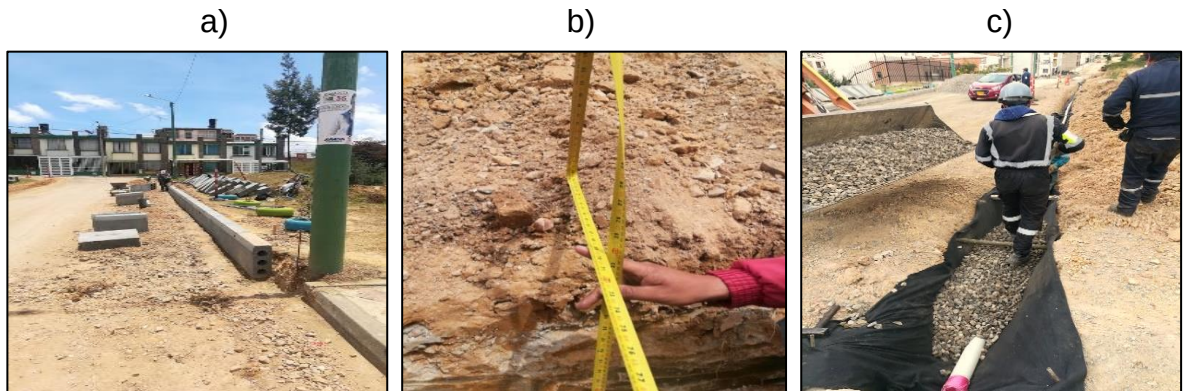
Ilustración 13: Sardinel y construcción filtro francés.

Por otro lado, en la ilustración 13 se muestra: a) Instalación de sardinel. b) Excavación mecánica de zanja para conformación de filtro francés para proteger la estructura de pavimento. Donde se realiza apoyo a la supervisión en la verificación de las dimensiones de la zanja con 60,0\*63,0 cm para una totalidad de 56,70m<sup>3</sup> excavados. C) Construcción de filtro francés, en lo que consta la instalación del geotextil no tejido 1600, un tubo de drenaje y material drenante garantizando la retención de partículas finas, la estabilidad y durabilidad de las capas que conforman la vía.

Con base en el Artículo 673-13 del (INVIAS, 2013), se brindó un concepto ingenieril de forma verbal en la obra, en el cual se indicó que el material drenante debe estar constituido por una granulometría comprendida entre el tamiz 3" y  $\frac{3}{4}$ ". De la misma manera que las condiciones normales de instalación del geotextil deben comprender traslapos longitudinales de 0,45 m como mínimo.

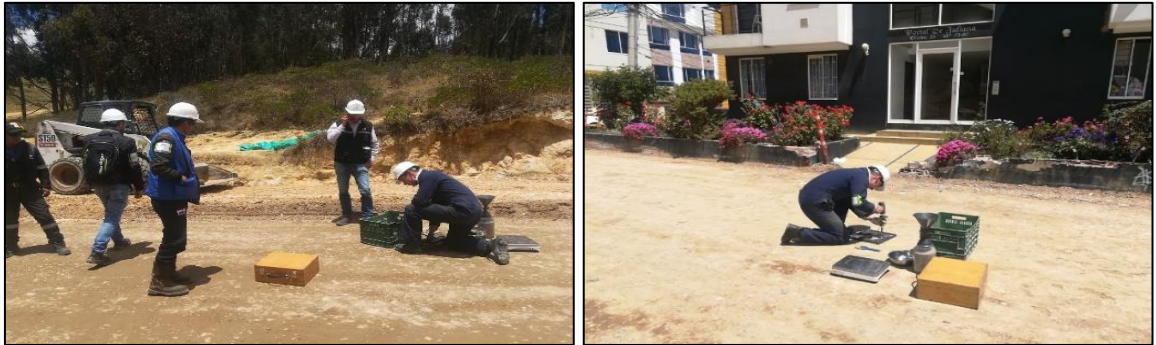
Ilustración 14: Ensayo cono y arena Palos Verdes.

Se realiza apoyo a la supervisión en la toma de densidades y humedades del material de subbase granular; empleando el método cono y arena de acuerdo a la INV E-161-13 "Densidad y peso unitario del suelo en el terreno por el método del cono y arena". Con el propósito de realizar una prueba de control de calidad y aceptación de dicho material en el que proporciona la densidad y contenido de agua en los suelos. El equipo es manejado por un operario de la empresa Orbeing SAS como se puede apreciar en la ilustración 14.

En el **Anexo G.2 “Cono y arena Palos Verdes”**; se puede corroborar la información de la tabla 5, que muestra los resultados de grado de compactación de la capa de subbase granular. Los cuales se encuentran satisfactorios.

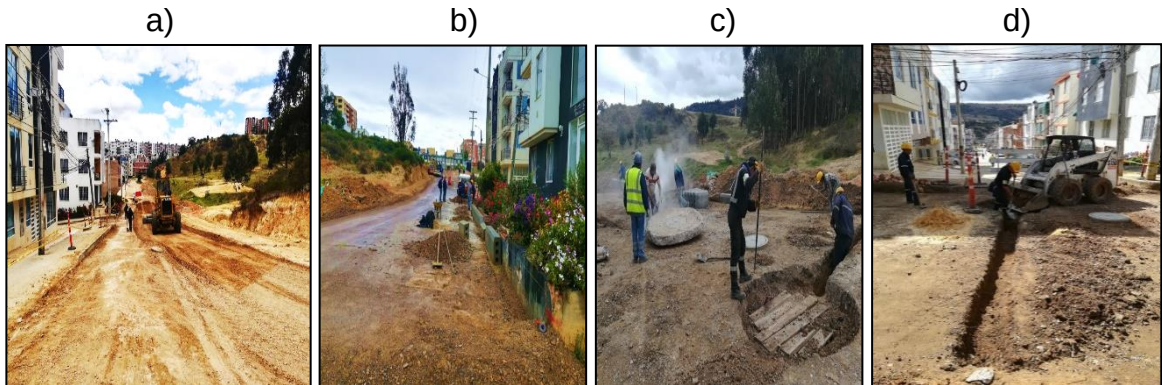
Ilustración 15: Demás actividades realizadas.

Se realiza apoyo a la supervisión en la actividad de suministro, extendida y compactación de la base granular. Donde se verifico el espesor instalado de 15 cm para una totalidad de 138,24 m3 de material instalado. Por otro lado, se realizaron otras actividades, las cuales se observan en la ilustración 15: a) Extendida y compactación de base granular con el uso de una motoniveladora, b) Instalación de sardineles en la parte inferior de un solo carril, c) Nivelación de pozos, d) Zanja para la conexión de tubería entre pozo de aguas lluvias y caja sumidero.

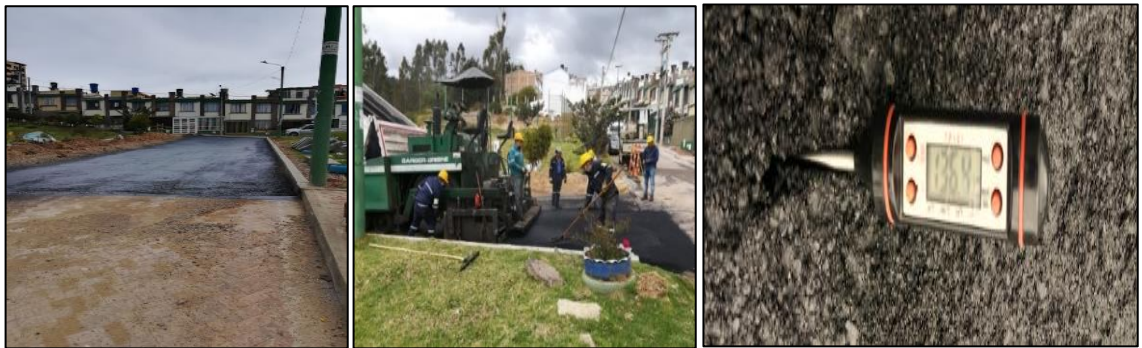
Ilustración 16: Conformación de la carpeta asfáltica.

En la ilustración 16 se puede observar: a) Se realiza supervisión a la actividad de imprimación con emulsión asfáltica CRL-1h en un área de 720 m<sup>2</sup>. b) Supervisión a la actividad de suministro, extendida y compactación del asfalto. Para la vía fue necesario un volumen de 50m<sup>3</sup> de asfalto MDC-19. c) Verificación de la temperatura de compactación (136,4°C).

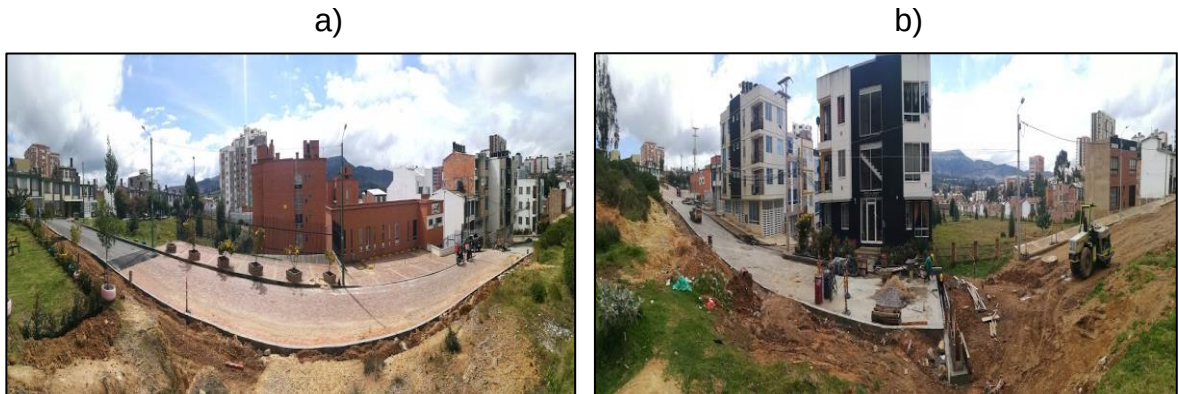
Ilustración 18: Estado final de la vía Palos Verdes.

En la ilustración 18 se muestra: a) estado final de la parte superior de la vía. Y en la b) estado final de la parte inferior de la vía.

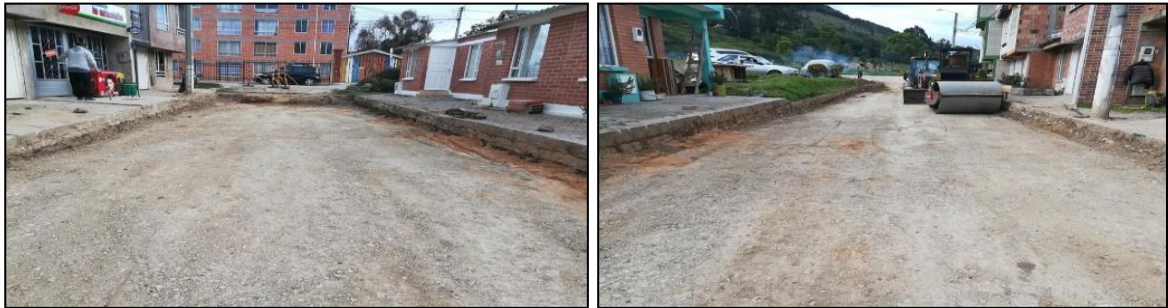
Ilustración 19: Extendida y compactación mejoramiento subrasante.

De acuerdo al documento de estudios técnicos de suelos, en la columna estratigráfica del apique 1. Se observa que la subrasante presenta un CBR= 3.7% en estado natural. Cuando se presentan  $CBR < 3\%$  (Modulo resiliente=300kg/cm<sup>2</sup>) se considera que no son suelos que puedan ser usados como subrasantes, por lo que requieren de un mejoramiento o estabilización, como menciona el (INVIAS, 2019). La estructura consta de una altura de 66,5 cm de los cuales se destinan 20 cm de mejoramiento de subrasante con un volumen de 71,68 m<sup>3</sup>, para mejorar la resistencia de la capa de subrasante. En la ilustración 19 se puede apreciar el proceso de extendida y compactación.

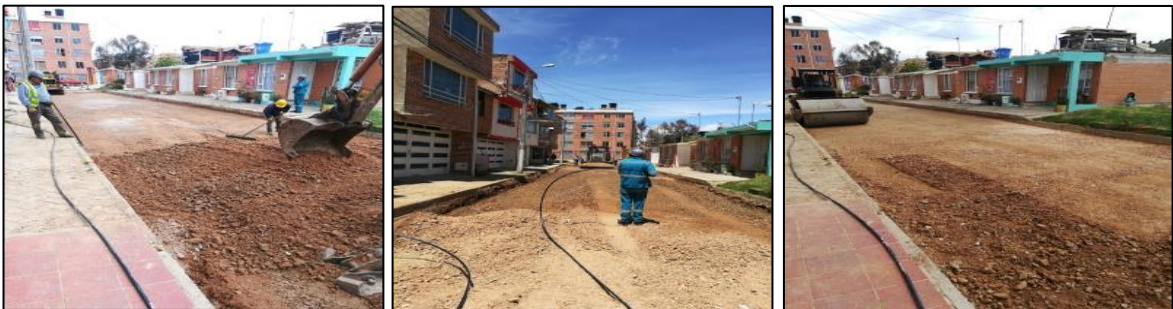
Ilustración 20: Extendida y compactación de SBG.

Durante el proceso de extendida y compactación como se puede observar en la ilustración 20. El material perdió gran parte de su humedad debido al clima soleado y demás efectos. Por tal motivo se humedece para sellar la estructura de manera homogénea y no se presenten fisuras por falta de humedad; siempre y cuando el volumen suministrado de agua en la obra, no supere la humedad optima del material (ensayo proctor modificado).

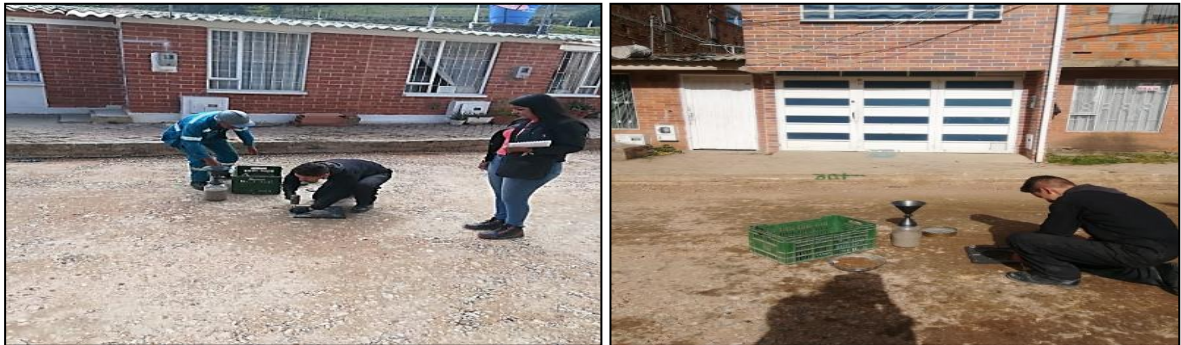
Ilustración 21: Densidades mediante el método Cono de arena.

Cuando la estructura de subbase granular se encuentre compactada, se realiza apoyo a la supervisión por parte de la alcaldía en la toma de densidades. Los cuales se hicieron bajo el método de cono de arena con base en la INV E 161-13. La persona encarga del equipo es un laboratorista de la empresa ORBEING S.A.S, como se aprecia en la ilustración 21

Se tomaron como referencia dos ensayos sobre la vía obteniendo resultados que se parecían en la tabla 6. Ya que los resultados son aceptables se recibe la capa de subbase granular.

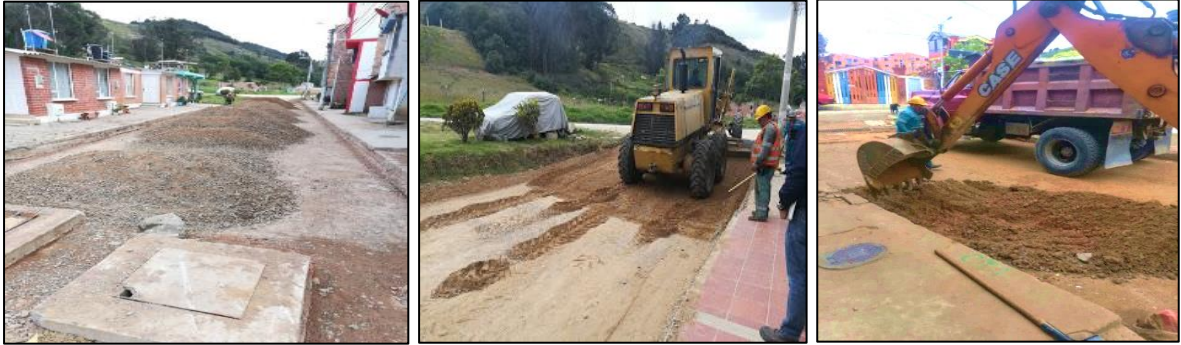
Ilustración 22: Extendida y compactación de BG.

se perfila uno de los accesos de la vía. c) Se remueve fallo de subbase granular aproximadamente de 4 metros lineales frente a la dirección Carrera 15# 55-10, se remueve el material con la retroexcavadora y se extiende material nuevo donde se retiran 1,21 m<sup>3</sup> y se instalaron 2,15 m<sup>3</sup> de base granular.

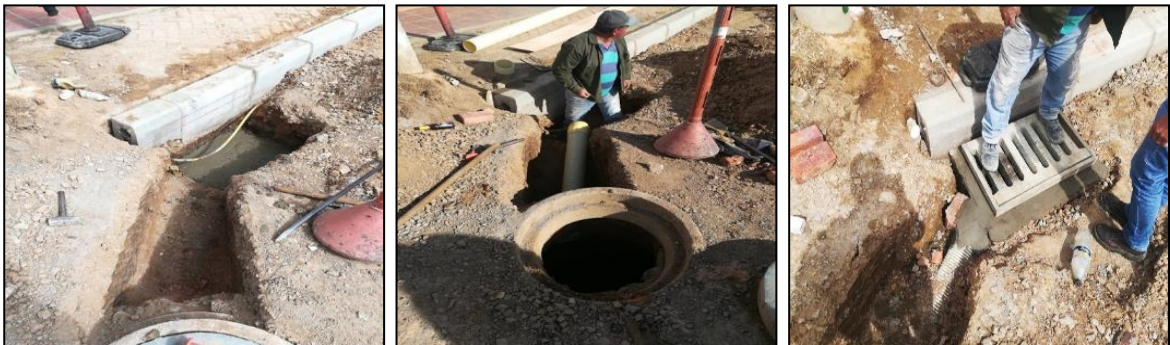
Ilustración 23: Construcción sumidero.

Además, se supervisa la actividad de excavación para construcción de sumidero frente a la dirección Carrera 14<sup>a</sup> # 55<sup>a</sup>-46 con dimensiones 94\*64 cm y una altura de 25 cm. También se realiza excavación para conexión de sumidero y pozo de inspección mediante tubería de 6" novafort con una longitud de 1,30 m. Las dimensiones finales después de culminar el sumidero quedan de 79 cm\* 48 cm, como se puede apreciar en la ilustración 23.

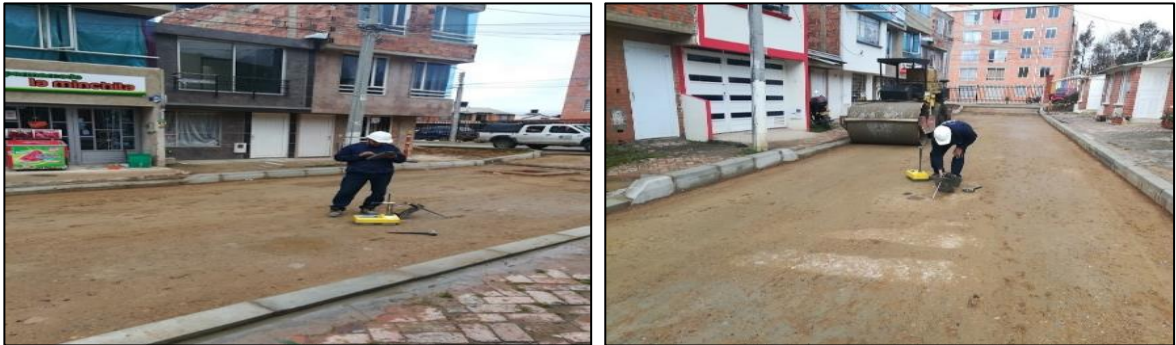
Ilustración 24: Densímetro Nuclear de BG.

Se realiza apoyo a supervisión en la toma de densidades y humedades del material de base granular; empleando el equipo de densímetro nuclear de acuerdo a la INVE-164-13. El equipo era manejado por un operario de la empresa López Hermanos Ltda, como se aprecia en la ilustración 24.

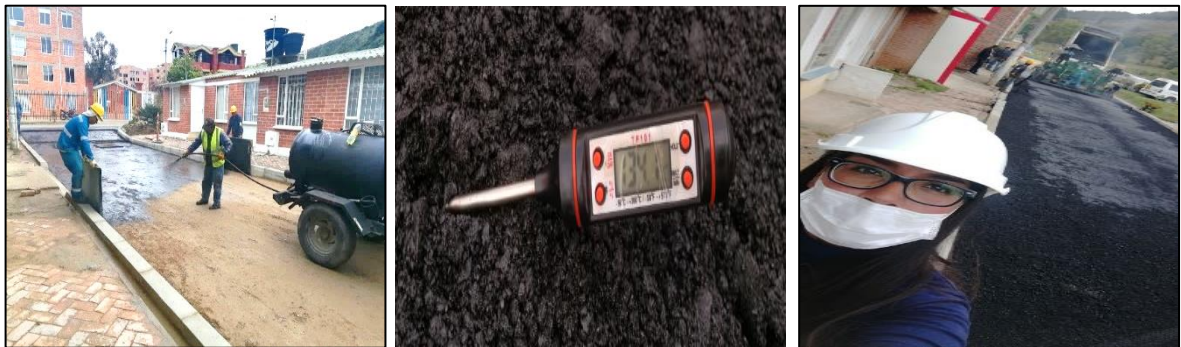
Ilustración 25: Actividades del asfalto MDC-19.

En la ilustración 25 se observa: a) Imprimación con emulsión asfáltica, b) Verificación de la temperatura del asfalto (antes de compactar), c) Supervisión en el extendido y compactado del material granular.

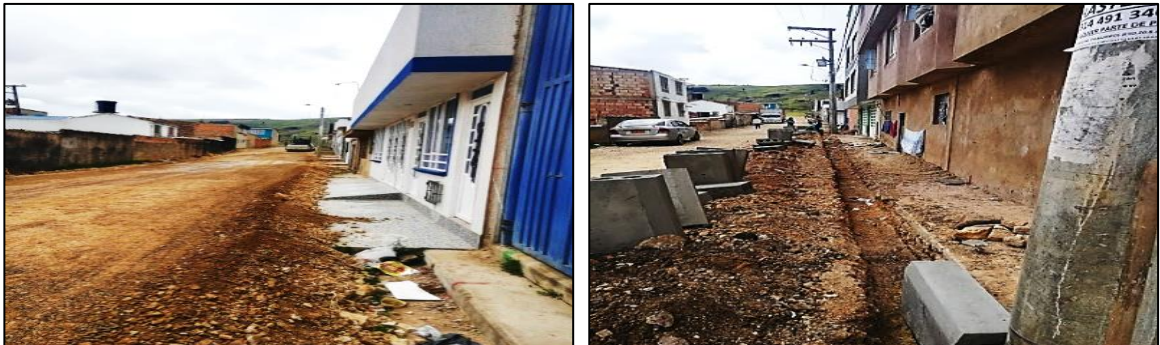
Ilustración 26: Conformación de material de afirmado y sardinel.

En la ilustración 26 se puede apreciar la conformación de capa de afirmado grueso y la instalación de sardinel a lo largo de la vía.

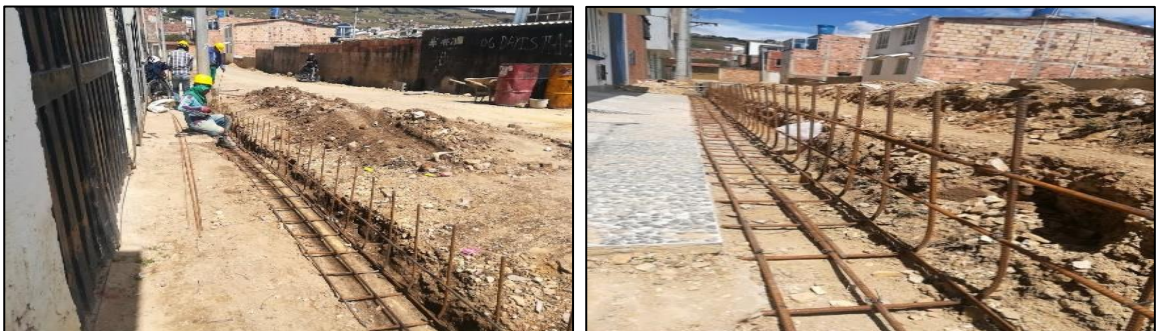
Ilustración 27: Armado de acero.

En vista a la presencia de puntos críticos en la vía a causa del volumen de material a soportar. Se construye un muro de contención, donde la pasante realiza apoyo a la supervisión del armado de acero de refuerzo suministrado. Para la actividad se contó con 3 trabajadores, para la ejecución de las actividades contando con los elementos de protección personal. En la obra se observa que se han instalado barras No. 4 con un diámetro de  $\frac{1}{2}$ " longitudinales y refuerzo transversal, en la parte inferior del muro (zarpa) la distribución longitudinal es de 30cm y separación transversal de 15cm. Mientras que la distribución transversal de aceros en la parte superior del muro es de 24 cm. En la ilustración 27, se observa el armado de acero del muro de contención.

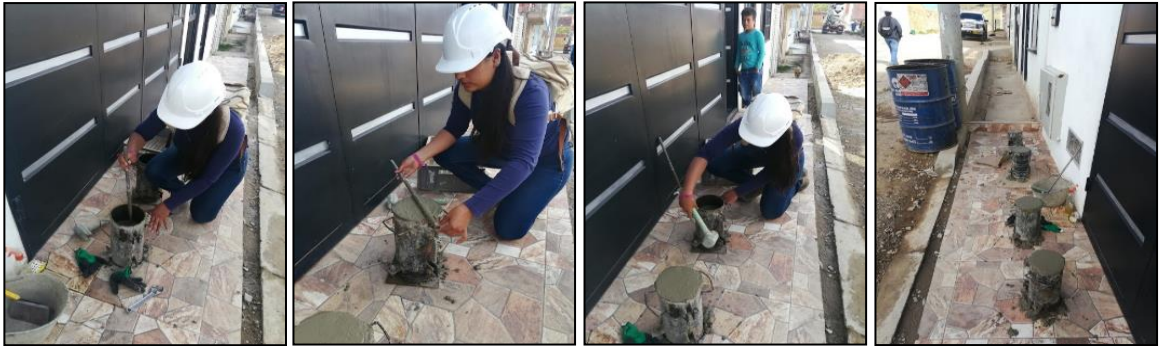
Ilustración 30: Elaboración de camisas de concreto.

El día 15 de noviembre de 2019 se realiza fallo de los cilindros de concreto como se menciona en el documento del (ICONTEC, 2010) de la NTC 673 de ensayo de resistencia a la compresión de especímenes cilíndricos. La resistencia del concreto a los 28 días fue de 17.36 MPa (2518 PSI) equivalente al 73,5% de la resistencia esperada; con base en el comentario del título CR.5.6.3.3 de la (Asociación Colombiana de Ingeniería Sismica, 2010) NSR-10, la resistencia obtenida para ensayos individuales debe ser menor que  $f'_c$  en más de 3.5 MPa. Por lo tanto, los cilindros fallados, con una resistencia de 21 MPa (3000 PSI) equivalente al 100%, no se considera satisfactorio puesto que la resistencia tendría que haber dado mayor o igual a 17.5 MPa.

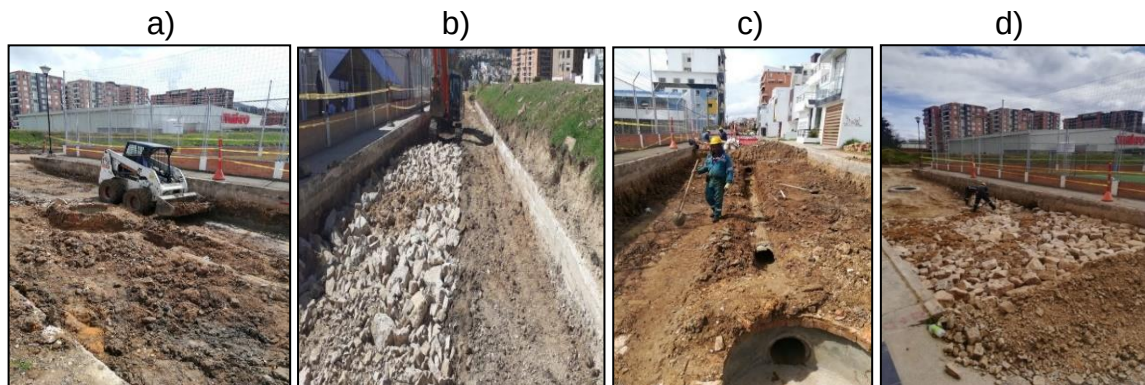
Ilustración 31: Actividades realizadas en la excavación.

En la ilustración 31 se observa: a) Excavación de la banca existente que varía la profundidad entre 37-78 cm, b) Instalación de pedraplen, c) Mantenimiento de la red de alcantarillado.

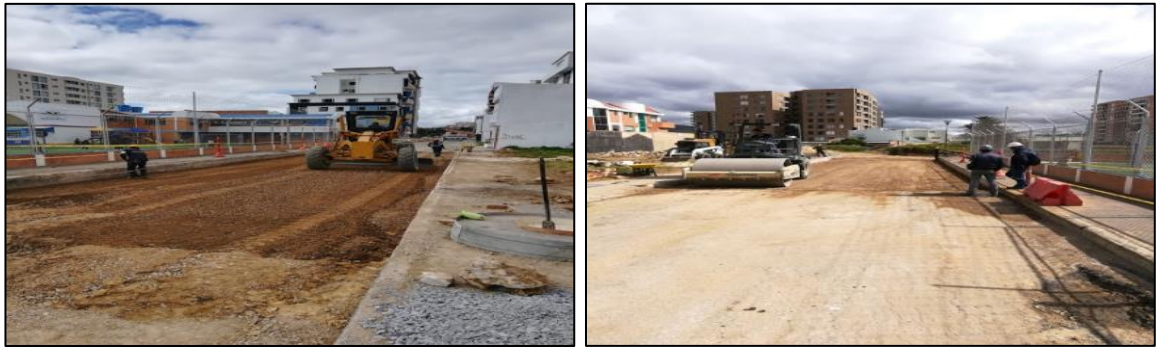
Ilustración 32: Actividades realizadas en la excavación.

La pasante brinda apoyo en la supervisión en el suministro, extendida y compactación del material de afirmado hasta de un diámetro de 2". Para sellar los vacíos entre los pedraplenes, donde fue necesario instalar un volumen de 159,91m<sup>3</sup> con un espesor de 24 cm, como se puede apreciar en la ilustración 32. De la misma manera se instalan 161,80 m<sup>3</sup> de material de base granular en el que varía el espesor entre 20-25 cm dependiendo del bombeo necesario para evacuar las aguas lluvias. Se realiza zanja para construcción de canal con dimensiones 50\*30 cm.

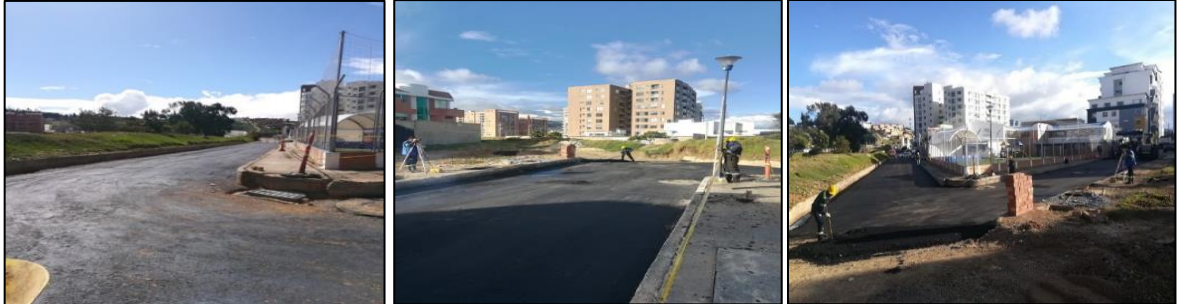
Ilustración 33: Actividades realizadas en la excavación.

los niveles de asfalto en la Carrera 1C No. 32-101 con un nivel topográfico, c) El interventor le solicita al ingeniero en extender material para realizar curva en la intersección entre la Carrera 1C entre Calle 32A y Carrera 1C No. 32-101. Ya que al ir a pasar dos vehículos el ancho efectivo de la vía no lo permitiría. No obstante, cabe denotar que en dicha zona no se encontraba liga. Por lo que el asfalto es extendido sobre el material granular.

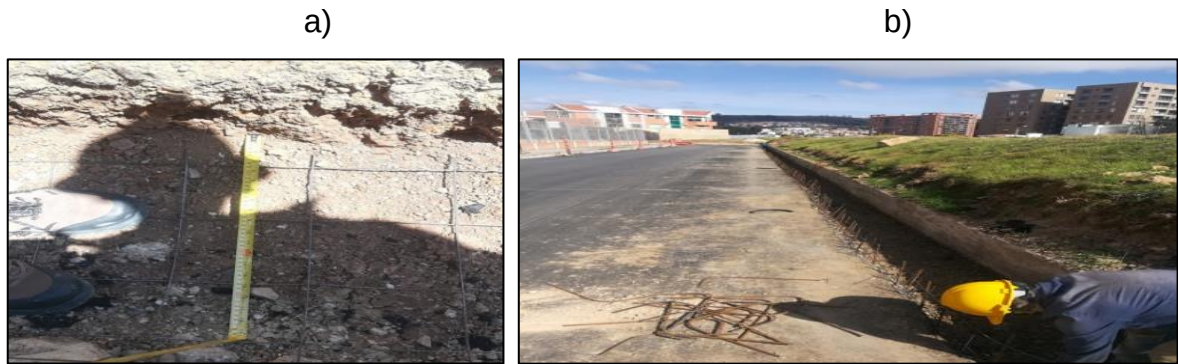
Ilustración 34: Verificación de las medidas de diseño del canal.

En calidad del pasante se brinda apoyo a la supervisión en la verificación de las medidas y distribución de los aceros en compañía del interventor. Las dimensiones de la zanja para el canal son de 50\*70 cm con malla electrosoldada No.3. Al costado del asfalto reforzada con varilla No.3 con longitud de 0.61 m y una separación de 20 cm a lo largo del canal el cual tiene una longitud de 62,14 m. En la ilustración 34 se puede apreciar: a) Verificación de las dimensiones de diseño del canal. b) Colocación de los bastones de 1,21 m de longitud y varilla No.3 cada 20 cm.

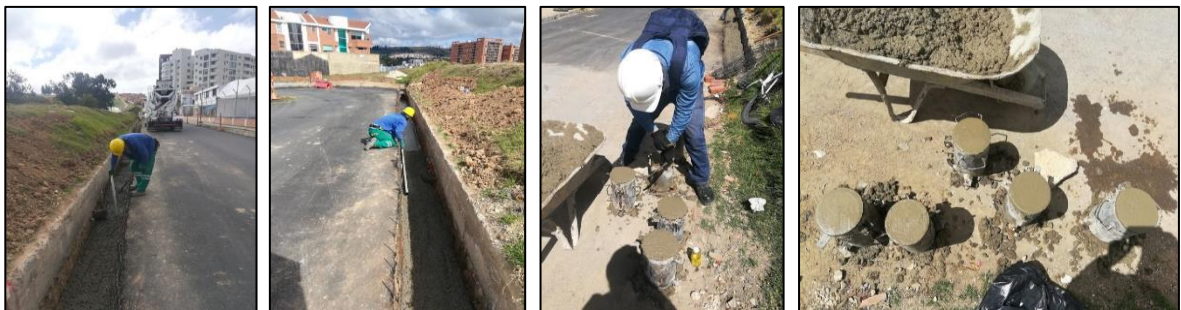
Ilustración 35: Fundida base canal y elaboración de cilindros de concreto.

Se funde la parte inferior del canal que consta de un espesor de 10 cm. El concreto usado, proviene de la empresa Colconcretos Ltda. Consta de un diseño a la compresión de 21 MPa (3000 PSI). La pasante brinda apoyo al interventor en la toma de 3 muestras (camisas de concreto), del concreto suministrado para el canal. Los cuales se realizaron bajo la norma NTC 550 que se menciona en el documento por él (ICONTEC, 2017). Se usaron moldes de 15 cm de diámetro y 30 cm de alto y se elaboran los 3 cilindros de concreto destinados para fallarlos el 7, 14 y 28 días de edad. Además, el ingeniero funde 2 camisas de concreto para ser fallados por parte del contratista. Una vez fraguados el interventor se lleva las 3 camisas de concreto para ser curados y posteriormente fallados en los días correspondientes. En la ilustración 35 se observa la elaboración de camisas de concreto.

Se realiza el fallo de los cilindros con base en la NTC 673, y que se encuentra en el documento por él (ICONTEC, 2010). La resistencia a la compresión del cilindro con edad de 7 días posee un  $f'_c$  de 1893,0 PSI que es lo mismo a un 63,1% de la resistencia esperada, pasados los 14 días de curado se procede a fallar el cilindro donde se obtiene una resistencia a la compresión de 2839,8 PSI que equivale a un 94,7% de la resistencia esperada de 3000 PSI; no se encuentra resultado del

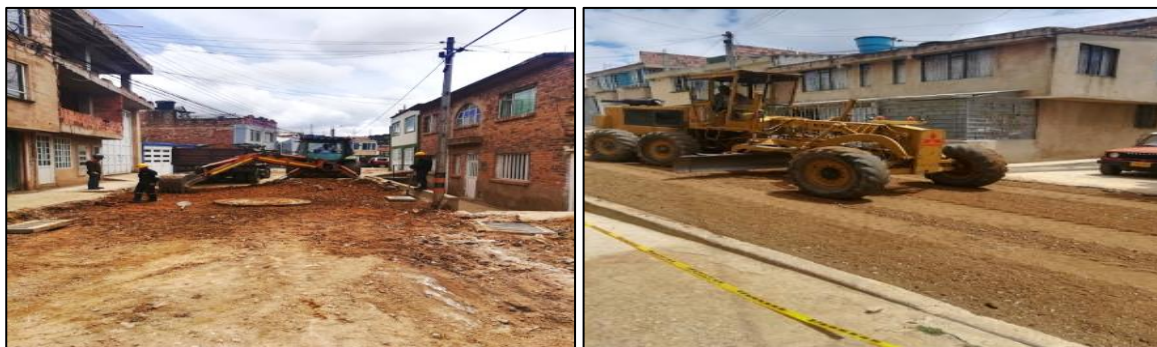
Ilustración 37: Demolición de C.A. y extendida de BG.

Una vez terminada la demolición del muro y del andén. Se continua con la demolición de la carpeta asfáltica de aproximadamente 15 metros lineales faltantes. Mientras tanto en la parte superior se hace suministro, extendida y compactación de material de base granular dejando un espesor de 15 cm. Se hizo uso de motoniveladora, retroexcavadora, vibro compactador y herramienta menor, como se puede apreciar en la ilustración 37.

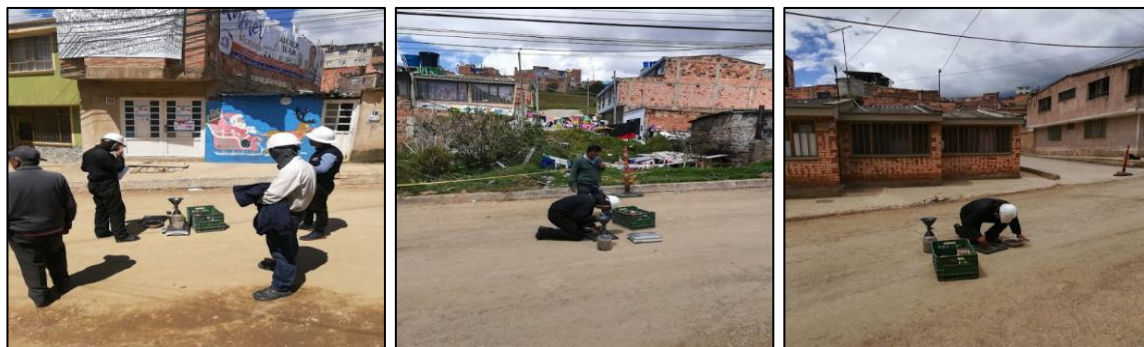
Ilustración 38: Densidades mediante el ensayo cono y arena.

En la ilustración 38, se aprecia el apoyo a la supervisión por parte de la alcaldía en la toma de densidades del material de base granular, empleando el método de Cono y arena de acuerdo a la INV E 161-13, el equipo es manejado por un operario de la empresa Orbeing S.A.S.

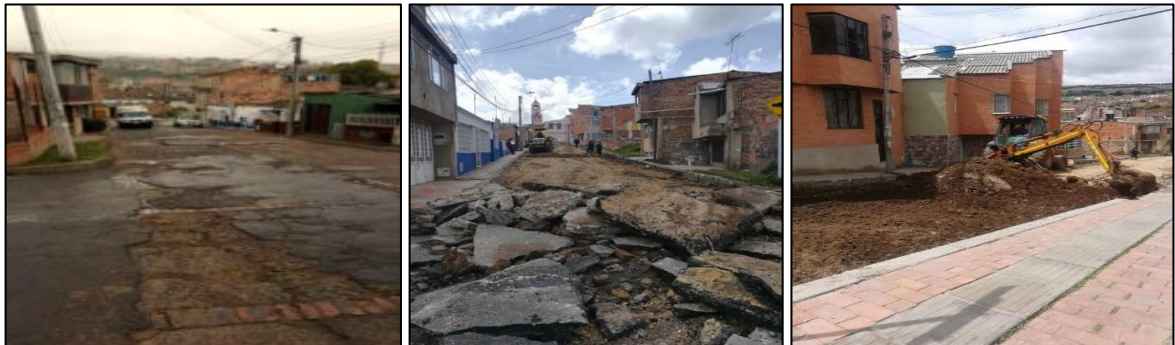
Ilustración 40: Excavación mecánica.

En la ilustración 40 se aprecia: a) Estado inicial de la vía, b) Demolición de la carpeta de concreto, c) Excavación mecánica.

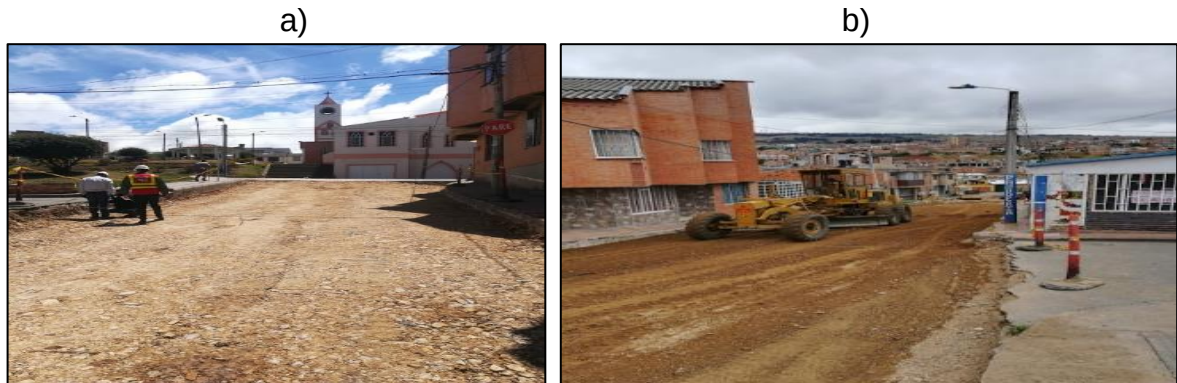
Ilustración 41: Conformación de afirmado y SBG.

En el **Anexo F.8. “Diseño de pavimento y estudios técnicos”**. Se encuentra que el espesor de subbase granular consta de 35 cm. No obstante, como se describió en el párrafo anterior. La subrasante posee un CBR=3,6%. Por lo que el Ing. Residente ve apropiado en instalar 20 cm de material de afirmado y dejar 15 cm de subbase granular. Se realiza apoyo a la supervisión en la actividad de extendido y compactación de dicho material. Pero se encuentra fallo de subrasante desde el K0+005 hasta el K0+020. Por lo que se decide instalar piedra rajón, ya que el suelo no tiene la capacidad portante necesaria para soportar el peso de los materiales, así como el tránsito de diseño. En la ilustración 41 se observa: a) Compactación de material de afirmado. b) Extendida de material de SBG mediante el uso de motoniveladora. Donde se instalaron 158,72 m3.

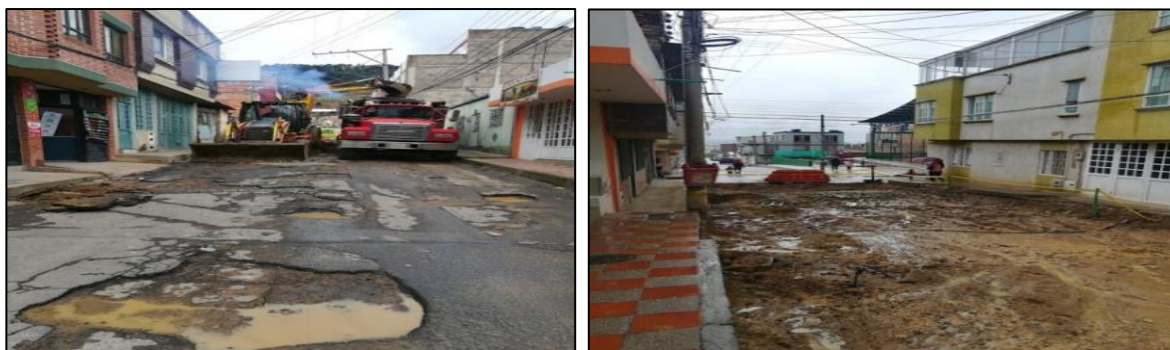
Ilustración 42: Actividades de excavación.

Se realiza apoyo a la supervisión en la excavación y demolición de carpeta asfáltica (losas de concreto y pavimento flexible) y perfilado de la vía. Donde se retiró un volumen de 46,73 m<sup>3</sup> de la carpeta asfáltica existente. Además, se hizo una excavación con profundidades de 70,00-79,00 cm, donde se hizo uso de la retro excavadora, herramienta menor y vibro compactador. Aproximadamente se retiró un volumen de 319,41 m<sup>3</sup> de la banca existente, como se aprecia en la ilustración 42. Por otro lado, se realiza apoyo a la supervisión en el apropiado uso e instalación de medidas de seguridad con respecto a la señalización.

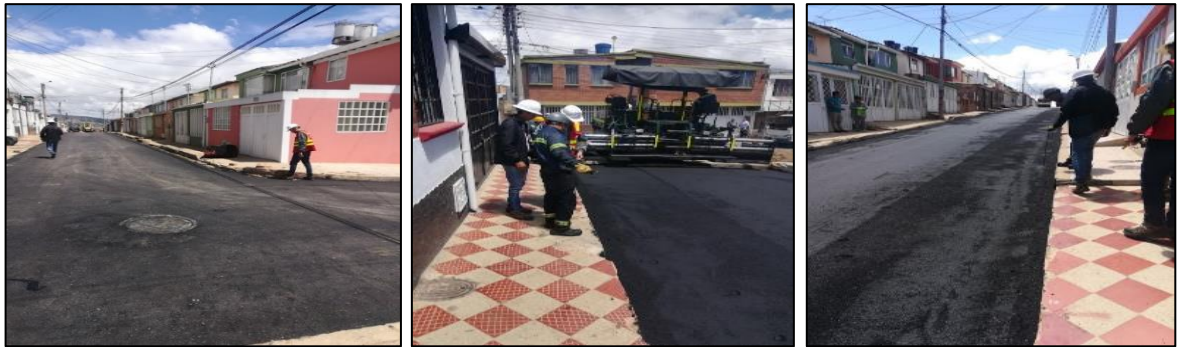
Ilustración 43: Suministro, extendida y compactación de la C.A.

Se brindó apoyo en la supervisión por parte de la Alcaldía de Tunja en el suministro, extendida y compactación de pavimento flexible. El cual se hizo en compañía del interventor en el chequeo de la altura del tornillo. Se uso la finisher, vibro compactador y herramienta menor. En la ilustración 43 se aprecia el proceso del extendido y compactación de la carpeta asfáltica.
