## ESTUDIO PATOLÓGICO TANQUE DE ALMACENAMIENTO DE AGUA GUAYABAL COVEÑAS

### ESPECIALIZACIÓN EN PATOLOGÍA DE LA CONSTRUCCIÓN

**Universidad Santo Tomas**  
**Especialización en patología de la construcción**  
**Facultad De Ingeniería**  
**Agosto, 2024**

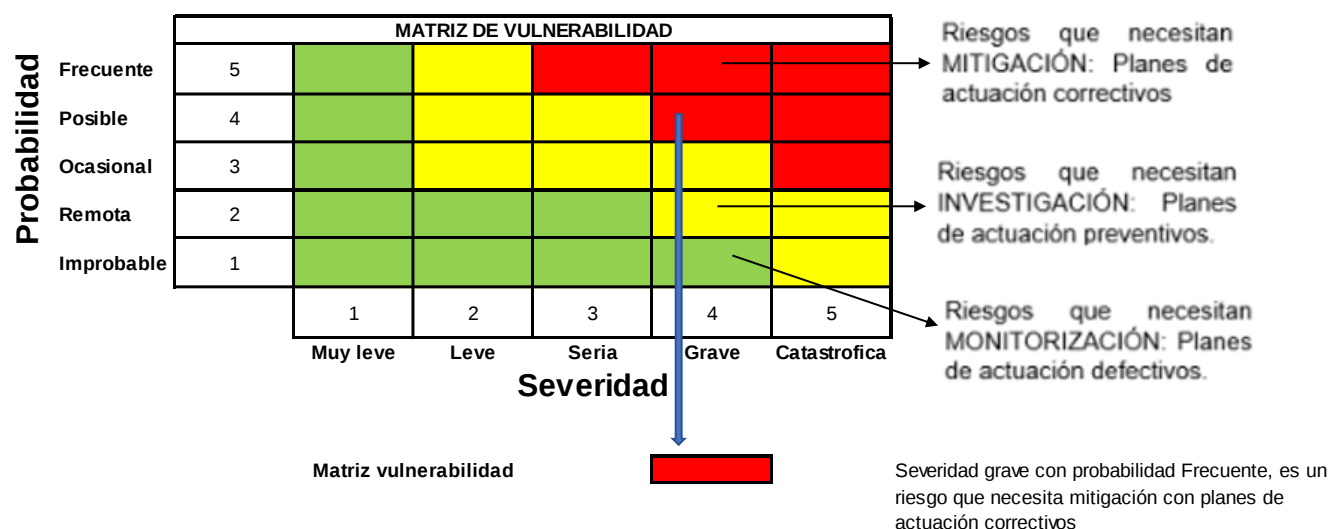
Dándonos una matriz de vulnerabilidad de severidad grave con una probabilidad frecuente, el cual es un riesgo que necesita un plan correctivo

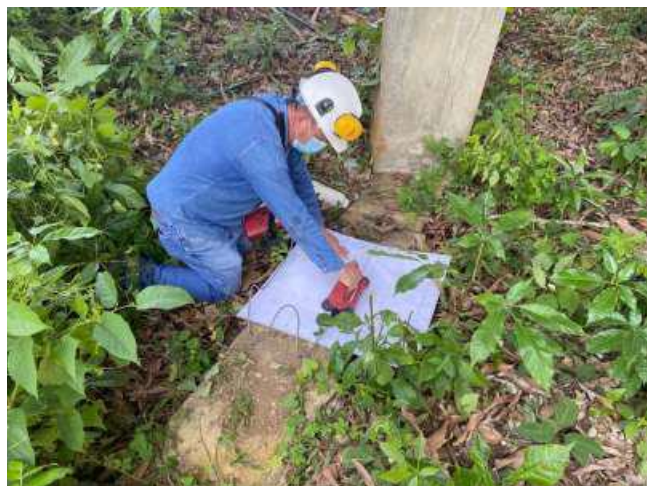
Fotografía 24 — Escáner de refuerzo

En la fotografía anterior se puede visualizar la toma del escáner de refuerzo en el tanque guayabal, Este ensayo fue practicado en distintos elementos de la estructura con el propósito de reconocer la cantidad de refuerzo al interior de los diversos elementos estructurales, lo cual se resume a continuación, y que también más adelante se incluye en las figuras mostradas con los resultados del equipo con el que se tomaron estos datos:

Se pudo observar que los flejes son de tipo liso y que la totalidad del refuerzo se encuentra en proceso activo de corrosión.

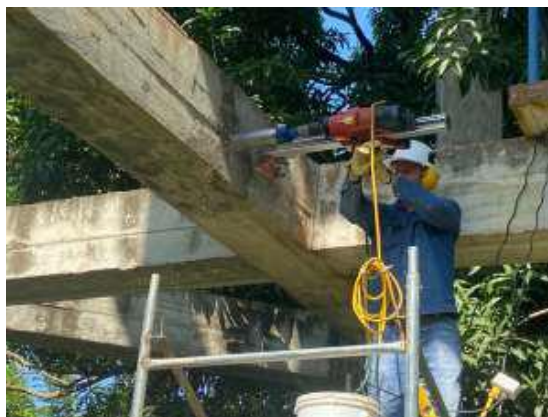
Fotografía 26 — Ensayo de extracción de núcleos

En la fotografía anterior se puede visualizar la extracción de núcleos en la estructura.

De acuerdo con los resultados obtenidos se obtuvo un valor de resistencia de 23,3 MPa, que se considera aceptable para estructuras de concreto reforzado.

Se debe tener en cuenta que en esta estructura no se logró la extracción de un núcleo de concreto en una de las columnas debido al concreto completamente segregado dentro de esta. Por lo cual, se recomienda en los análisis estructurales considerar una disminución de la calidad del concreto por lo anteriormente comentado.

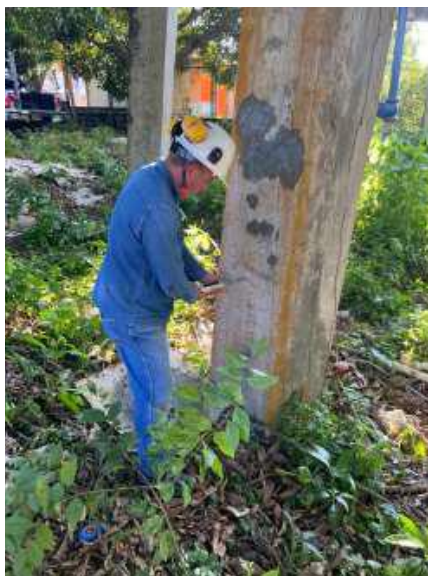
Fotografía 27 — Ensayo de esclerometría

En la fotografía anterior se puede visualizar la toma del ensayo de esclerometría.

En la tabla anterior, con los resultados de las lecturas se ha realizado un análisis estadístico básico en donde se calcula dos veces la desviación estándar de cada toma de datos, esto con el objetivo de revisar que todos los valores se encuentren en este rango. En este caso particular se ha encontrado que todos los datos se encuentran en el rango establecido, por lo que, se puede decir que los concretos en donde se realizaron los ensayos, cuentan con resistencias similares.

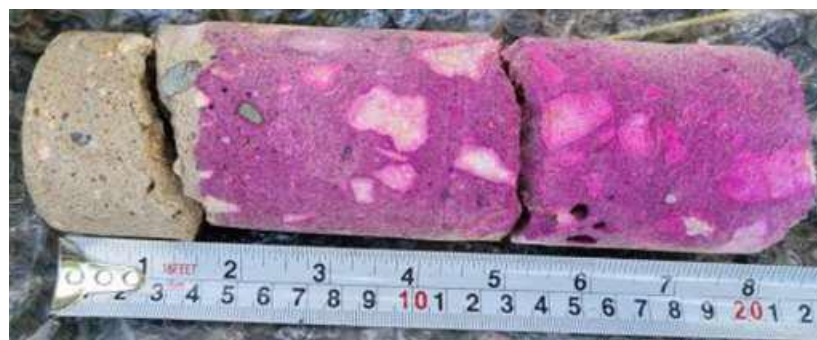
Fotografía 28 — Ensayo de carbonatación

En la Fotografía anterior se puede visualizar la toma del ensayo de carbonatación. Esta prueba fue realizada en los núcleos de concreto que se extrajeron de los elementos estructurales, con el propósito de contar con la profundidad de carbonatación y compararla con el recubrimiento libre promedio encontrado en la estructura.

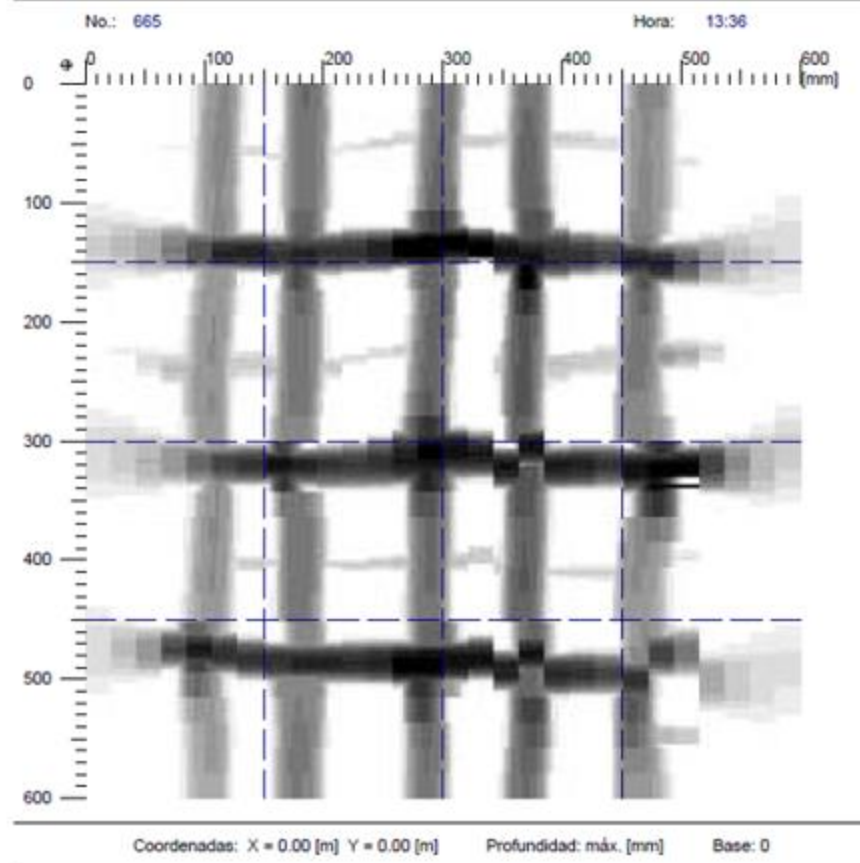
Imagescan Image: FS00001.BAR

Ref. Horizontales 3/8. Profundidad: 14mm. Espaciamientos: 150mm.

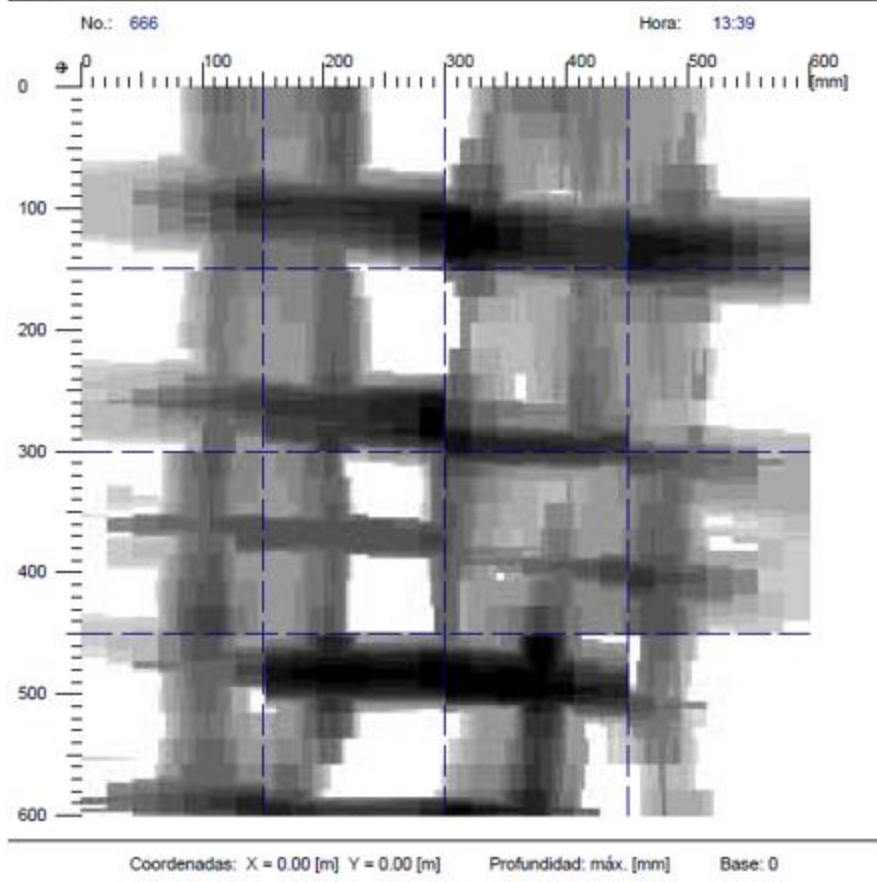
Imagescan Image: FS00002.BAR

Ref. Horizontales 3/8. Profundidad: 54mm. Espaciamientos: 100mm.

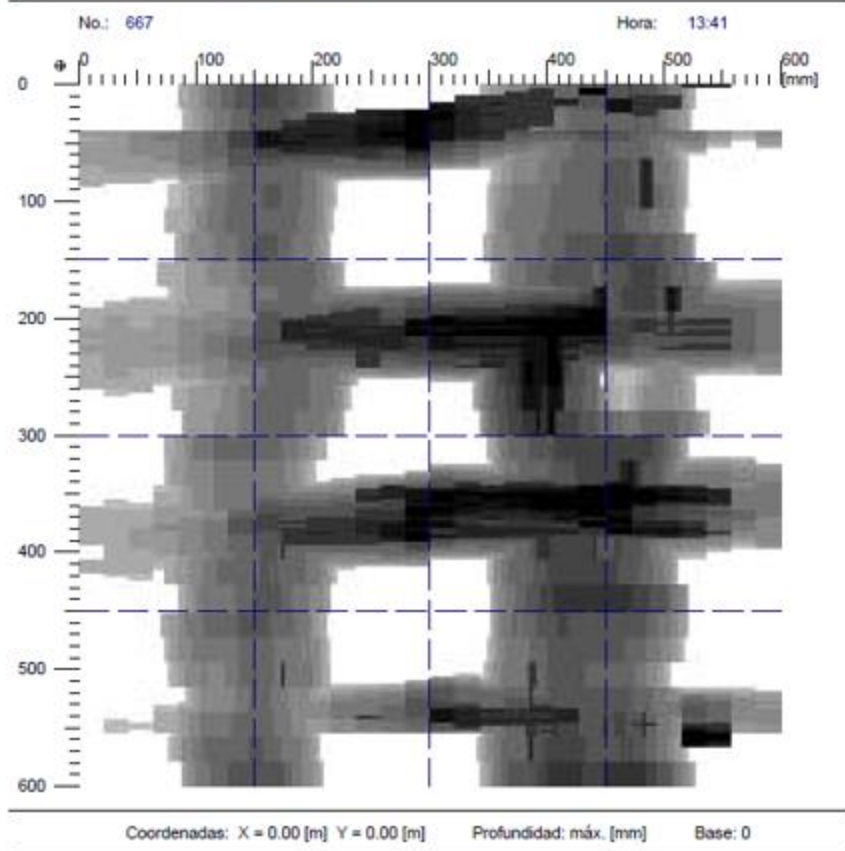
Imagescan Image: FS00003.BAR

Ref. Horizontales 3/8. Profundidad: 62mm. Espaciamientos: 100mm.
