TRABAJO PROFESIONAL INTEGRADO (TPI)

ESTUDIO DE PATOLOGÍA ESTRUCTURAL PARA UNA EDIFICACIÓN DE CINCO PISOS, GENERADA POR UNA EXPLOSIÓN, CON SISTEMA ESTRUCTURAL DE MUROS DE CARGA, LOCALIZADO EN EL BARRIO LA FLORIDA DE LA CIUDAD DE TUNJA - BOYACÁ

ELIZABETH MAHECHA VALERO & ÁLVARO NIÑO GONZÁLEZ

ESPECIALIZACIÓN PATOLOGÍA DE LA CONSTRUCCIÓN

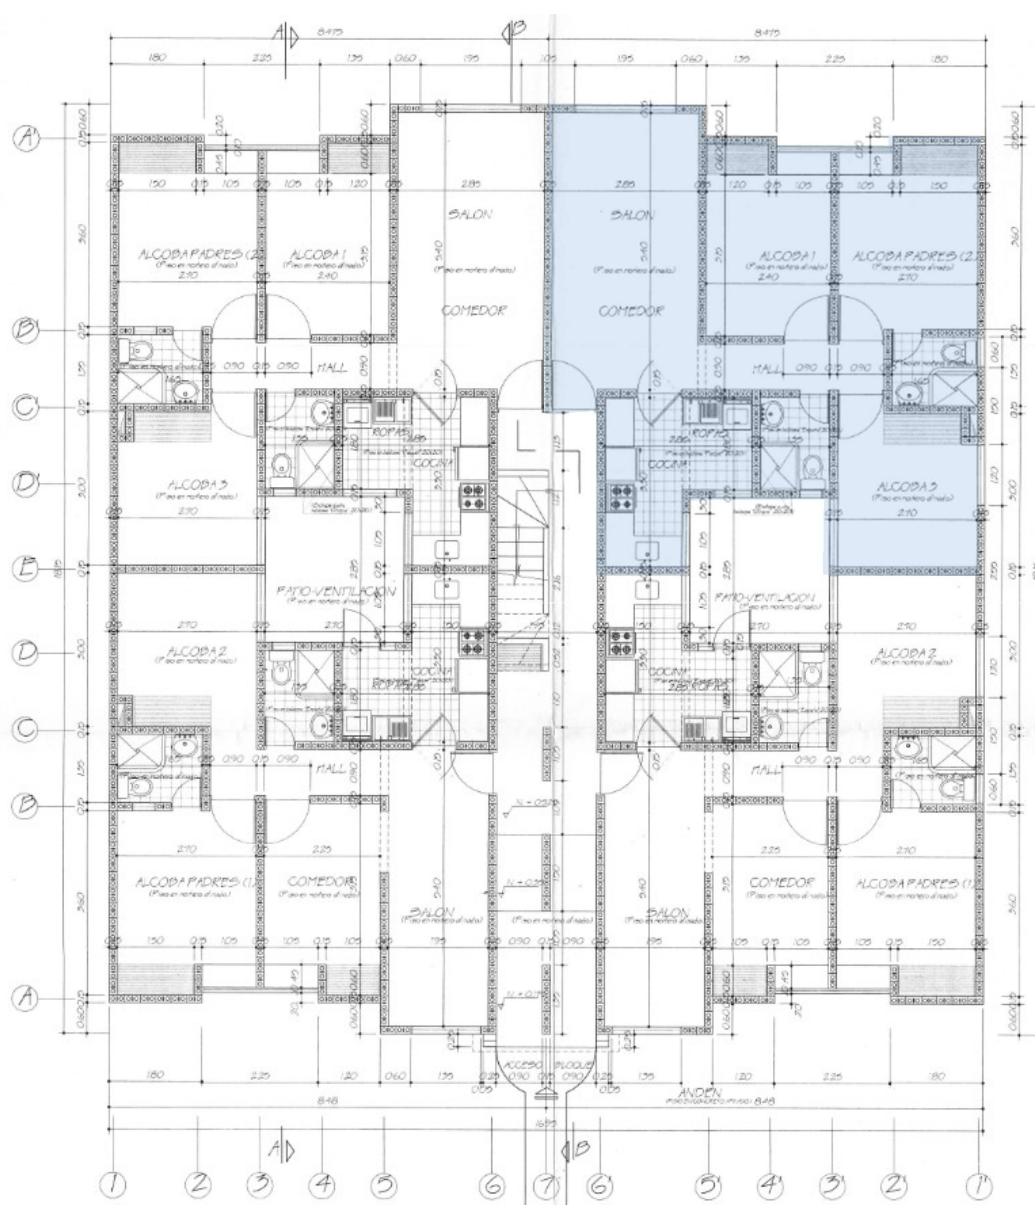
Figura 5. Planta arquitectónica planta Bloque 8, apto 104 afectado por explosión (Fuente. Plano arquitectónico 06).

Cada apartamento dispone de sala comedor, cocina, zona de ropas, dos baños y tres alcobas con closet, con un área aproximada de 60m^2 . El apartamento en estudio, afectado por la explosión es el 104, el cual se resalta en Figura 5.

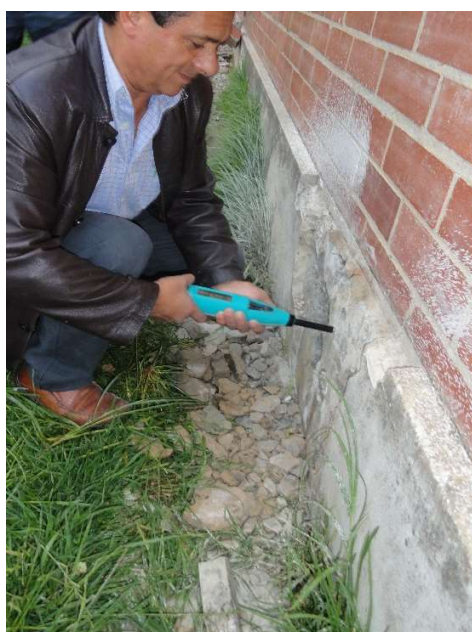
Foto 3. Pruebas de Esclerometría en Viga de amarre. (Fuente Elaboración Propia).

Elemento: Viga de amarre entre ejes D y E											
Ensayo No.										Promedio	Res. Asociada
1	2	3	4	5	6	7	8	9	10		Mpa
42,1	43,2	45,6	40,7	39,4	42,8	43,2	42,9	41,5	42,2	42,4	23,5
Elemento: Viga de amarre entre ejes F y G											
Ensayo No.										Promedio	Res. Asociada
1	2	3	4	5	6	7	8	9	10		Mpa
43,5	44,1	43,9	44,8	43	39,9	42,8	43,3	43,1	45,2	43,4	26,2
Elemento: Losa prefabricada entre ejes D y E Cara inferior											
Ensayo No.										Promedio	Res. Asociada
1	2	3	4	5	6	7	8	9	10		Mpa
42,9	40,8	43,2	44	41,2	39,9	40,2	41,2	42,7	44,3	42,0	22,8

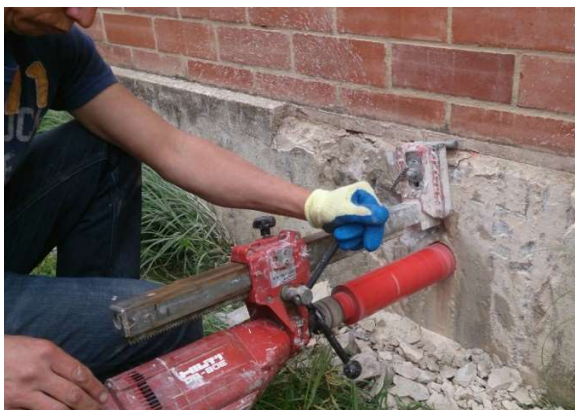
Foto 4. Detalle de la extracción de núcleos en la viga de amarre. (Fuente Elaboración propia).

De la Viga de amarre se extrajo dos núcleos, las resistencias a compresión fueron de 22MPa y 26,7MPa. Ver resultados de laboratorio de ensayos en anexo 5. El promedio de resistencia es de 24,4 MPa. Ver fotos 4 y 5.

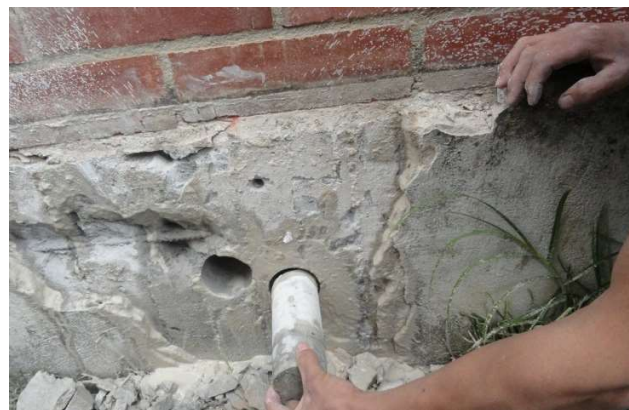
Foto 5. Detalle de uno de los núcleos extraídos. (Fuente Elaboración propia).

Algunos de los núcleos extraídos no pudieron ser usados para la determinación de la resistencia debido a la contaminación existente en el concreto con otro tipo de materiales de la obra, lo que pone de manifiesto defectos en la construcción. Ver foto 6.

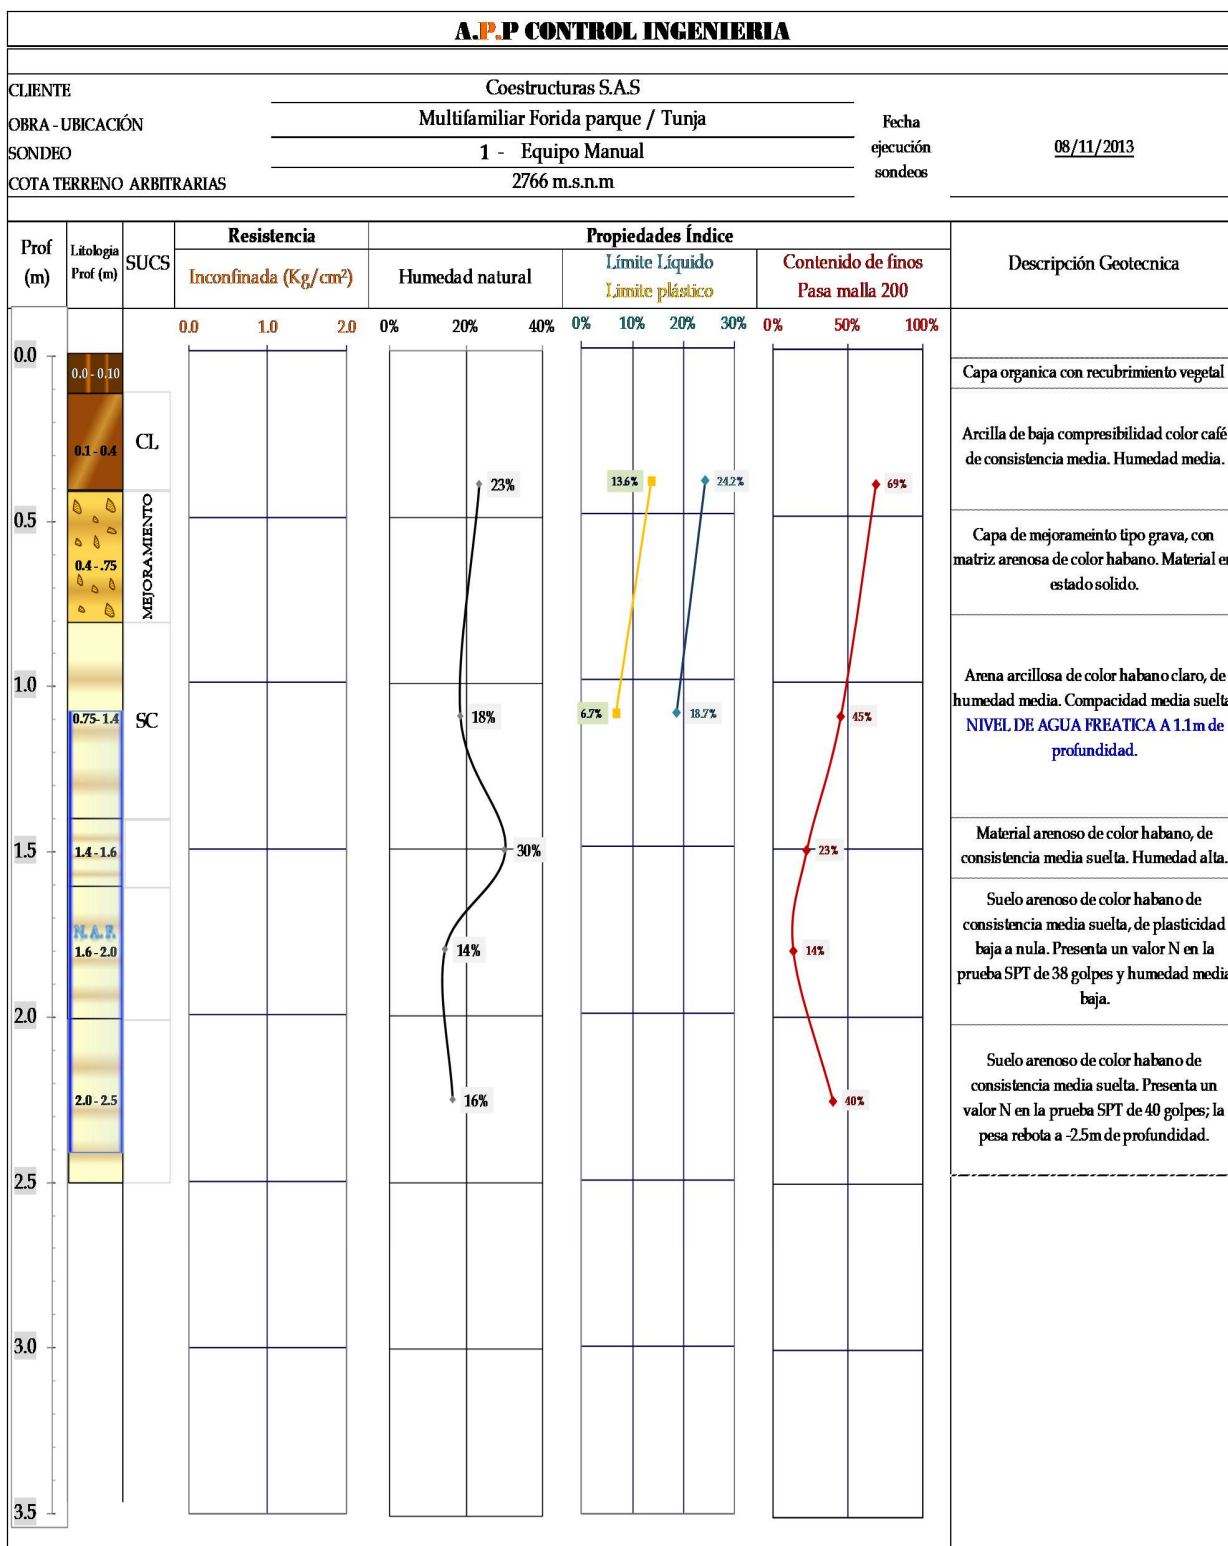
Figura 15. Columna estratigráfica, sondeo 1. (Fuente Estudio de suelos).

- 0.4m a 0.8/0.9m: Estrato de material de grava con matriz arenosa de color amarillo de compacidad media suelta, el cual se encuentra en estado sólido. La humedad registrada en el mismo fue de 18%.

- 0.8/0.9m-2.5/3.5m: Estrato de suelo mayormente arenoso color habano claro con presencia de arcilla (sondeo 1) y arcilla con arena de color café/gris a habano claro (sondeo 2). Se observa un valor de consistencia de blanda a media, debido al tipo de suelo junto con los porcentajes de humedad de tipo media/alta. Se encontró nivel de agua freática a -1.1m de profundidad en el sondeo 1. Los valores de penetración mediante la prueba SPT oscilaron los 40 golpes por debajo de 2m.

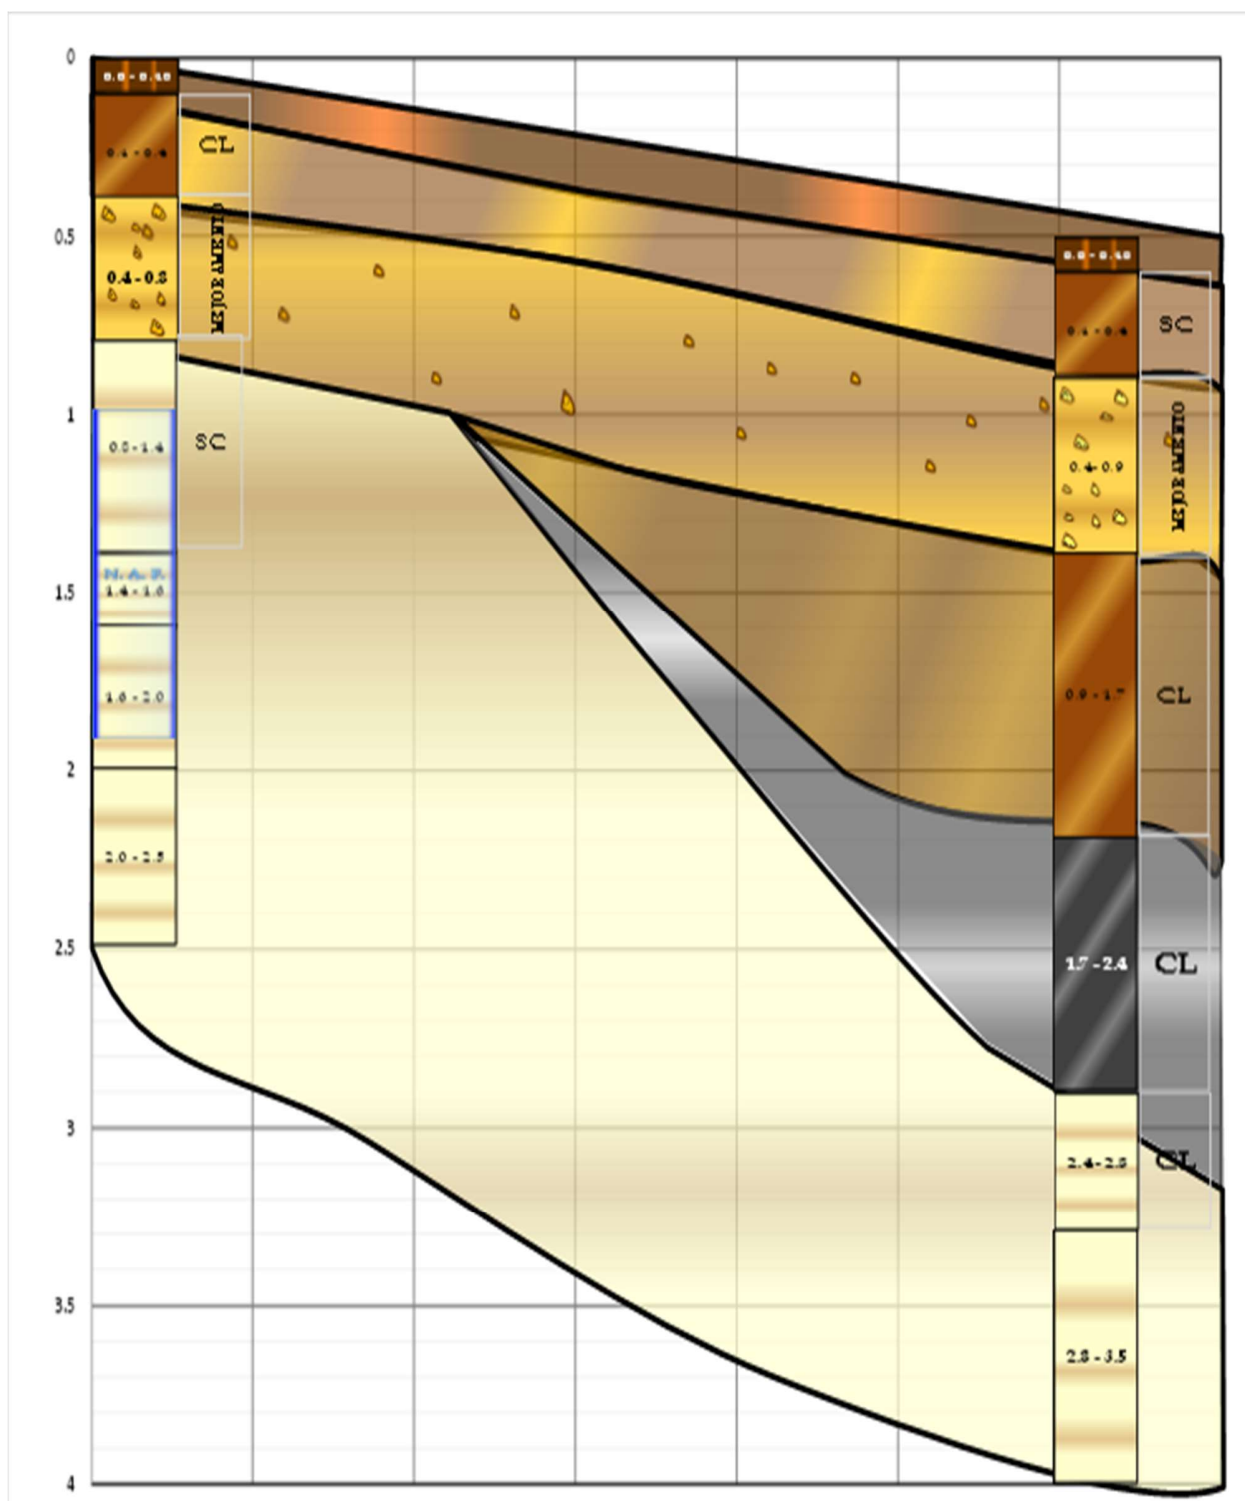
Figura 17. Bloque estratigráfico aproximado al subsuelo del proyecto. (Fuente Estudio de suelos).

Basado en el estudio de suelos por la firma Geotecnia e ingeniería Ltda realizado en 1998, se puede afirmar que inferior a 3.5m se encuentran suelos de gravas areno arcillosas de compacidad media a alta, seguido de limos arenosos y arenas arcillosas hasta alcanzar una profundidad de 7.5m donde alcanzaron la profundidad máxima. La Figura 17 muestra una aproximación al corte del suelo inspeccionado.

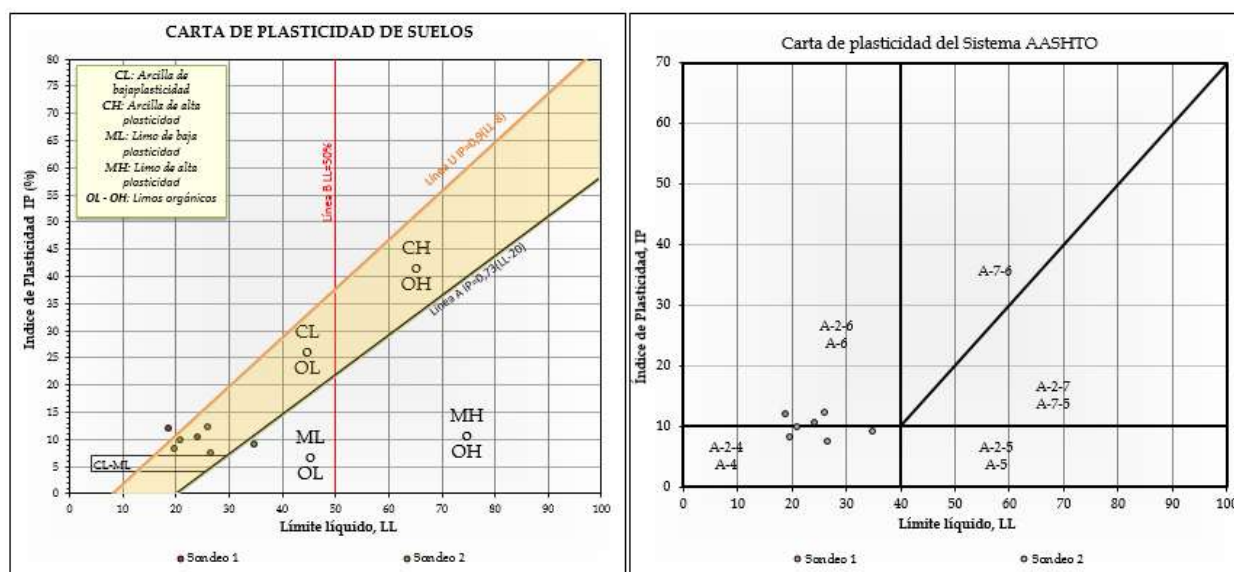
Figura 18. Clasificación unificada de suelos – Clasificación Aashto. (Fuente Estudio de suelos).

Los suelos inspeccionados presentan propiedades similares entre sí, el color predominante es el café con amarillo y habano. De acuerdo con la clasificación SUCS y AASHTO se observa que los suelos predominantes son SC-SM-CL y A-4/A-6 respectivamente. Ver figura 18
