**ESTUDIO PATOLÓGICO DE LA VÍA SOPAPO (RICAURTE) - AGUA DE DIOS**

**UNIVERSIDAD SANTO TOMÁS**

**ESPECIALIZACIÓN EN PATOLOGÍA DE LA CONSTRUCCIÓN**

**2021**

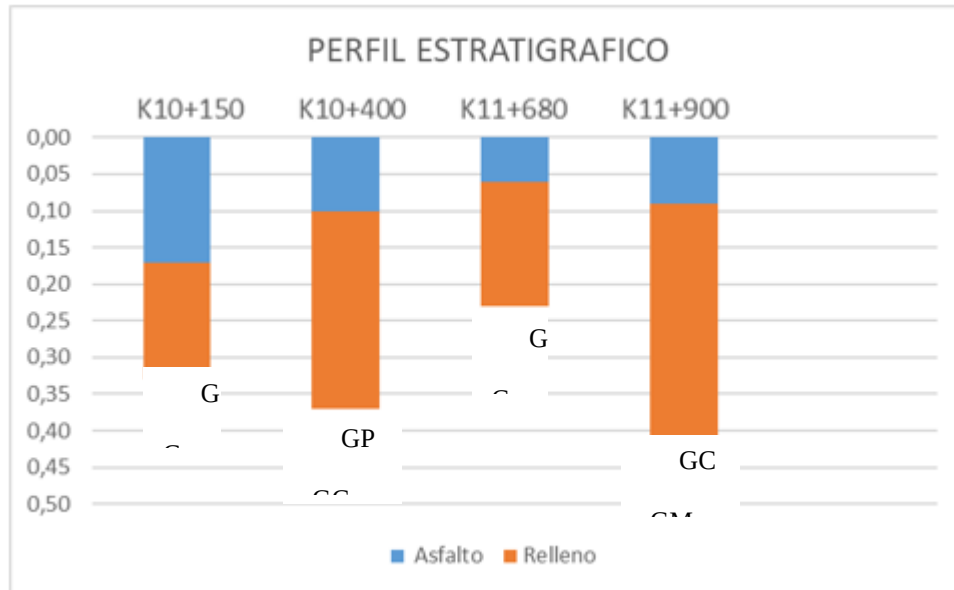
Figura 31. Perfil estratigráfico

Se caracteriza por la presencia de una carpeta Asfáltica en regular estado de promedio 8.0cm, esta carpeta está apoyada sobre una capa de grava arcillosa de baja plasticidad, su clasificada según la USCS como GC y según la AASTHO como A-2-4(0), esta capa tiene un espesor entre 16 cm y 62 cm en promedio de 35 cm. Como subrasante se ha encontrado principalmente una arcilla y una arena; la arcilla de baja plasticidad, su clasificación según la USC es CL y según la AASTHO es A-6 (8), adicionalmente se encontró una arena su clasificación según la AASTHO es SC y según la AASHTO es A-6(2).
