**EDIFICIO SANTA INÉS.  
ESTUDIO DE PATOLOGÍA  
Y ANÁLISIS DE VULNERABILIDAD  
Santa Marta – Colombia.**

**TRABAJO PROFESIONAL INTEGRADO  
EDIFICIO SANTA INES  
ESTUDIO PATOLÓGICO Y ANÁLISIS DE VULNERABILIDAD**

**Trabajo de Grado para optar al título de Especialista en Patología de la Construcción.  
TRABAJO DE CAMPO Y DE INVESTIGACION**

**UNIVERSIDAD SANTO TOMÁS  
VICERRECTORÍA DE UNIVERSIDAD ABIERTA Y A DISTANCIA  
ESPECIALIZACIÓN PATOLOGÍA DE LA CONSTRUCCIÓN  
BOGOTÁ, 2018**

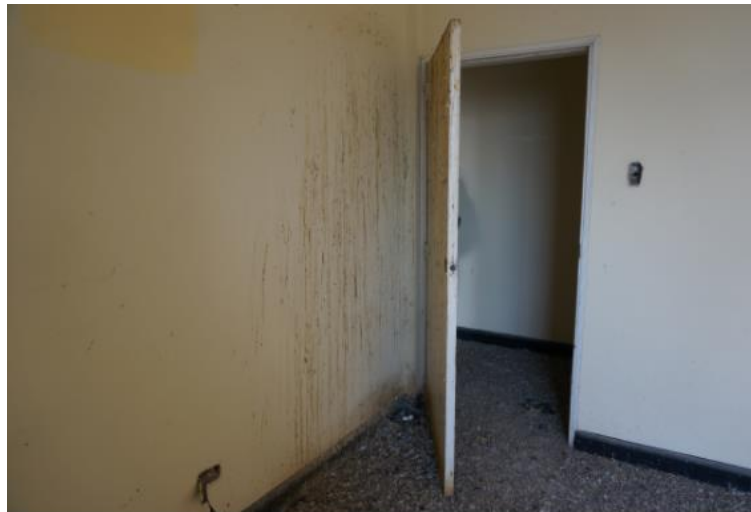
**Imagen 4.** Detalle estado interno apartamentos. Pisos 1 al 3.  
Fuente: Autores.

Posteriormente se realizó un recorrido por todos y cada uno de los apartamentos del edificio, donde se detallaron las condiciones actuales de estado, mantenimiento y conservación, elementos propios como muros divisorios y cielos rasos, instalaciones sanitarias y ventilación, en el recorrido se detallaron el estado de los pasillos y la escalera, esta última a la que se le colocó como acabados en cada paso una mezcla de granito con mucha porosidad que permite el acopio de suciedad afectando su presentación y estado. Algunos apartamentos del tercer piso empiezan a manifestar lesiones asociadas con la humedad.

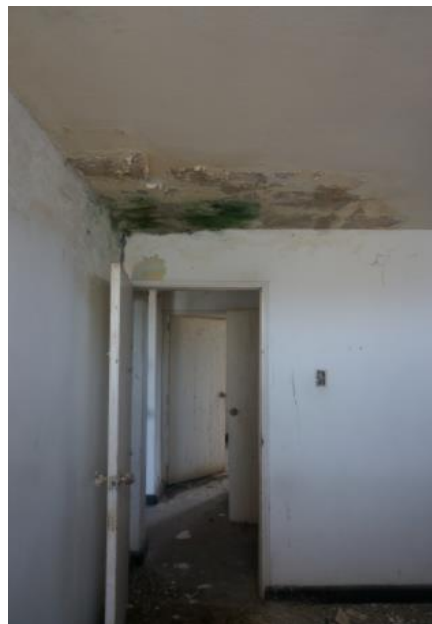
**Imagen 6.** Detalle estado interno apartamentos. 4to. Piso.  
Fuente: Autores.

Mientras tanto en el cuarto nivel las lesiones encontradas en todos los apartamentos son de importante consideración, la humedad ha pasado el espesor total de la losa y ha generado daños estructurales en ésta, de consideración, las manchas de óxido y verdín son las evidencias iniciales y manifestaciones de las patologías derivadas de estas causas, tal y como se evidencia en la imagen 6 del presente documento.

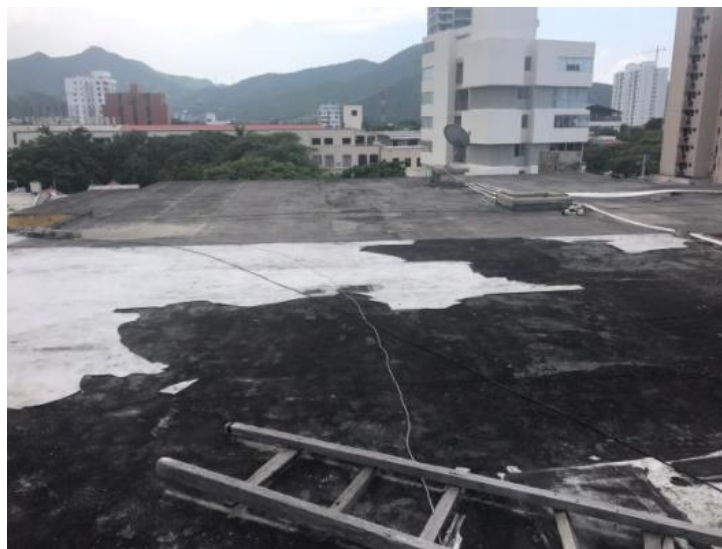
**Imagen 7.** Vista panorámica de la cubierta del edificio Santa Inés.  
Fuente: Autores.

Finalmente se accedió a la cubierta, donde se aprecia el estado del recubrimiento de la impermeabilización y lesiones en la estructura de soporte de los tanques de almacenamiento que alguna vez fueron utilizados como reserva de agua potable.

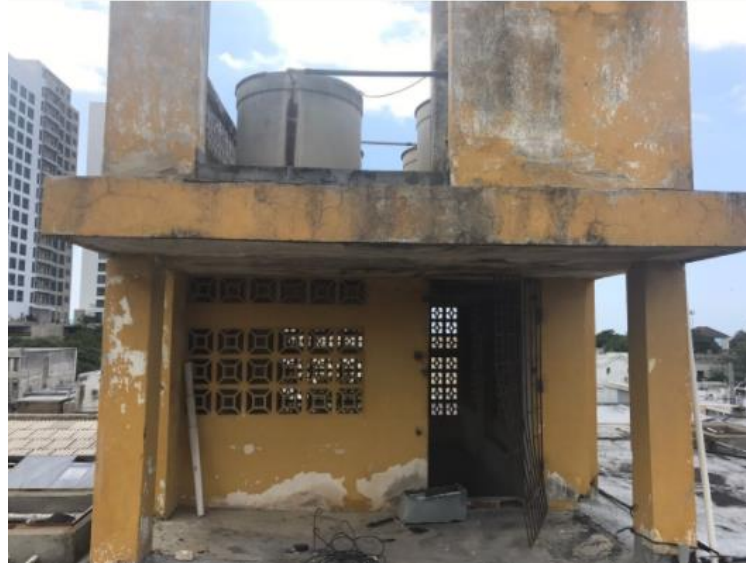
**Imagen 8.** Zona de tanques elevados de acopio de agua potable.  
Fuente: Autores.

| UNIVERSIDAD SANTO TOMAS<br>FACULTAD DE INGENIERIA DE CONSTRUCCION | | EDIFICIO SANTA INES. ESTUDIO DE PATOLOGIA Y ANALISIS DE VULNERABILIDAD.<br>Santa Marta – Colombia. | | | | | | | | | | FICHA METODOLOGICA PARA INSPECCION VISUAL<br>PRELIMINAR | | | | | | | | | | FICHA #1 | | | |
|---|--|---|--|---|--|--|--|---|--|--|--|---|--|---|--|--|--|--|--|--|--|---|--|---|--|
| ESTRUCTURA DE SOPORTES DE LOS TANQUES DE ALMACENAMIENTO DE AGUA CON LESIONES DERIVADAS DE LA FALTA DE MANTENIMIENTO DE RUTINA EN LA IMPERMEABILIZACION DE LA CARA SUPERIOR EXPUESTA. | | | | SISTEMA DE ACOPIO DE AGUA PRECARIO, TANQUES OBSOLETOS Y SIN LA CAPACIDAD PARA ATENDER EL TOTAL DE LA POBLACION TEORICA DEL EDIFICIO. | | | | DESMONTE DE LOS TANQUES EXISTENTES Y CAMBIO POR PLASTICOS.<br>RECONSTRUCCION DE LA LOSA DE SOPORTE, INCLUYENDO CAMBIO DE ACERO Y REFUERZO SECCION.<br>UTILIZACION DE CONCRETOS CON ADITIVOS IMPERMEABLES.<br>COLOCACION DE RECUBRIMIENTO CARA SUPERIOR CON MANTO IMPERMEABILIZANTE. | | | | | | | | | | | | | | | | | |

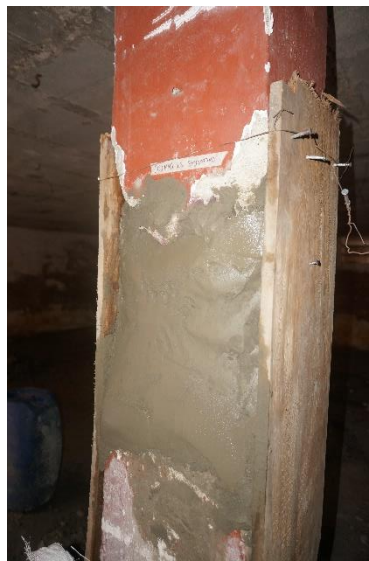
**Imagen 15.** Reparación de las columnas posterior a la exploración.  
Fuente: Autores.

No se desarrollaron tareas de alto riesgo en “trabajos en altura” lo que minimizó la posible exposición de los ayudantes a los riesgos. El trabajo en su componente de campo finalizó con CERO ACCIDENTES, una de las principales premisas de HSE de cualquier proyecto. De la misma forma, las estructuras intervenidas fueron curadas o reparadas una vez finalizó la exploración con el fin de evitar posibles debilitamientos de los elementos analizados y por ende de toda la estructura

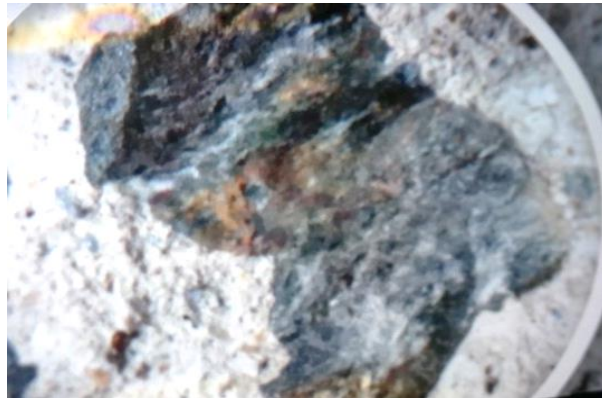
En las ventanas de inspección se evidencia que los agregados, ubicados en la profundidad a la cual ya se encuentra el frente de carbonatación, se pueden observar materiales con pintas o vetas ocreas, características de la presencia de óxido, esto debido a su contenido de hierro.

**Imagen 23.** Detalle de los trazos de óxido sobre los agregados.  
Fuente: Autor.

Este tipo de agregado en la SERIE DE GOLDRICH, se ubica en un rango de minerales susceptibles a procesos de alteración en condiciones de exposición al medio ambiente, aunque la estructura se encuentra cerca al mar solo los agregados ubicados a la profundidad del frente de carbonatación están registrando el óxido, lo cual después de tanto tiempo indica que de una u otra forma tanto las capas de pintura como los pañetes de espesores variables de 2cms a 3cms en promedio en los pisos del 1 al 4, han trabajado adecuadamente como barrera. Las pinturas de interiores como se evidencia más adelante se encuentran en buen estado, a diferencia de las exteriores. Esta condición genera que se tengan agregados que aportan lo mínimo a la resistencia del concreto.

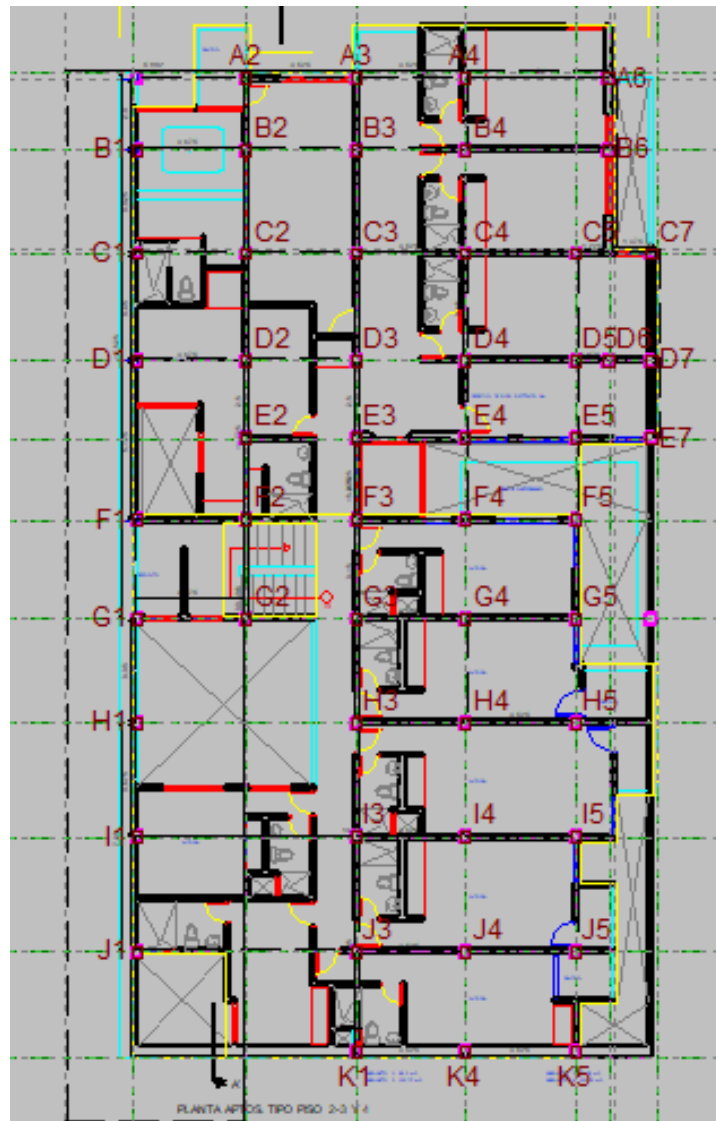
**Grafica 7.** Posicionamiento y denominación de las columnas existentes.  
Fuente: Autores.

Tenemos que para todas las columnas el índice de sobreesfuerzo es sobrepasado, teniendo en cuenta las sollicitaciones de cargas de servicio y sísmicas.

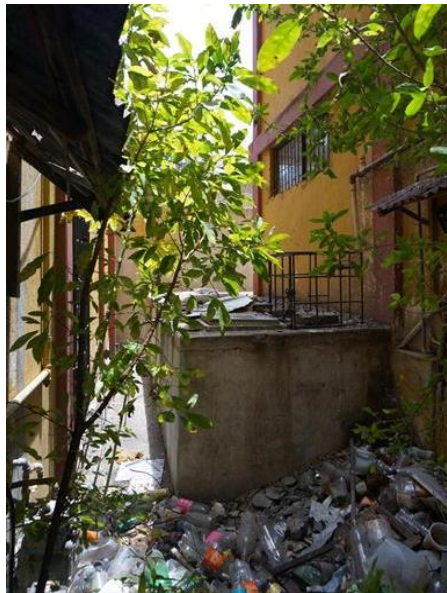
La edificación presenta un tanque enterrado para acopio de agua, el cual se encuentra ubicado en uno de los vacíos que separa o divide la estructura principal; el tanque desde la cota de piso actual se eleva al menos 1,40m y posee dos ventanas con tapa de lámina de zinc. El tanque está revestido en su interior por baldosa blanca de 0,20m x 0,20m, no se pudo determinar la profundidad real del mismo por las condiciones fitosanitarias, al levantar la tapa salieron de su interior insectos tales como cucarachas y se pudo evidenciar las baldosas sucias y manchadas más el olor fétido de la zona por acumulación de agua con falta de oxígeno, basuras y demás. En la parte exterior el tanque no presenta revestimiento, el concreto está a la vista y se puede determinar que esta estructura es muy posterior a la construcción de la superestructura del edificio. En sus alrededores se encuentran basuras y excrementos humanos así como olores a orín.

**Imagen 28.** Detalle de la ubicación del tanque en medio de un vacío generado por la irregularidad del edificio.  
Fuente: Autores.

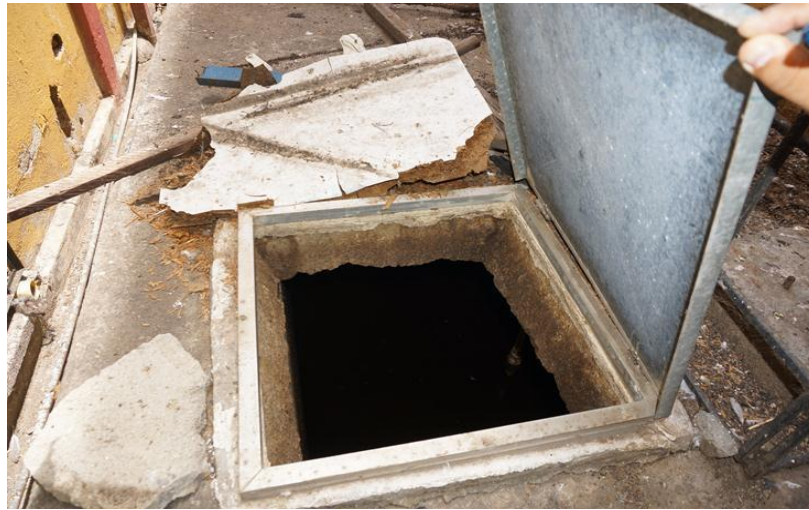
**Imagen 29.** Detalle Tapa del tanque.

Se encuentran dos tapas en lámina de zinc, sin ningún tipo de sello hermético, al abrirla se evidencio la salida de cucarachas.  
Fuente: Autores.

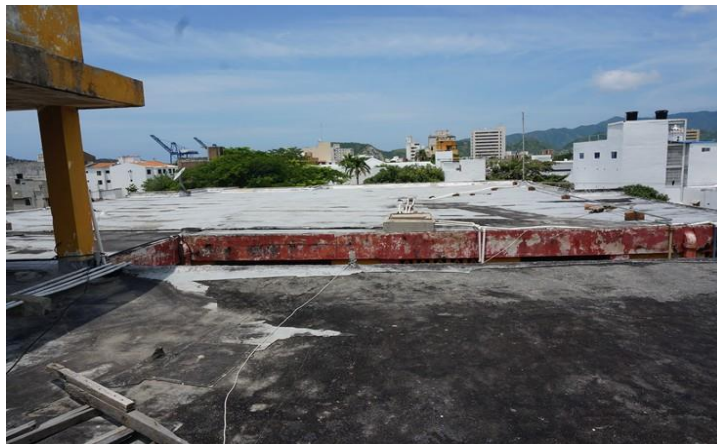
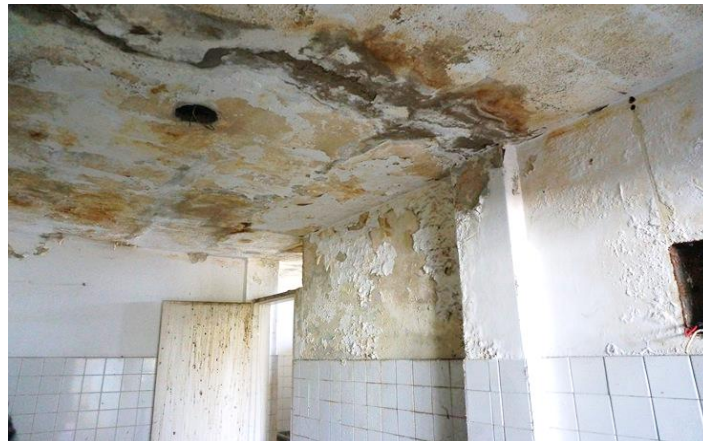
**Imagen 34.** Detalle la cubierta y la zona inferior (cielo raso).

La cubierta presenta una capa de impermeabilización con Manto asfáltico, el cual se encuentra deteriorado en el 80% del área que cubre, se ha perdido la lámina de alumol que le protege de la cristalización, no se aprecian pendientes adecuadas que permitan un drenaje de las aguas las cuales cuando llueve quedan estancadas y permean a la losa.

Se evidencia una grieta longitudinal que atraviesa la losa. Deterioro total del recubrimiento, manchas de óxido, la afectación es tan seria que ha pasado a los muros.

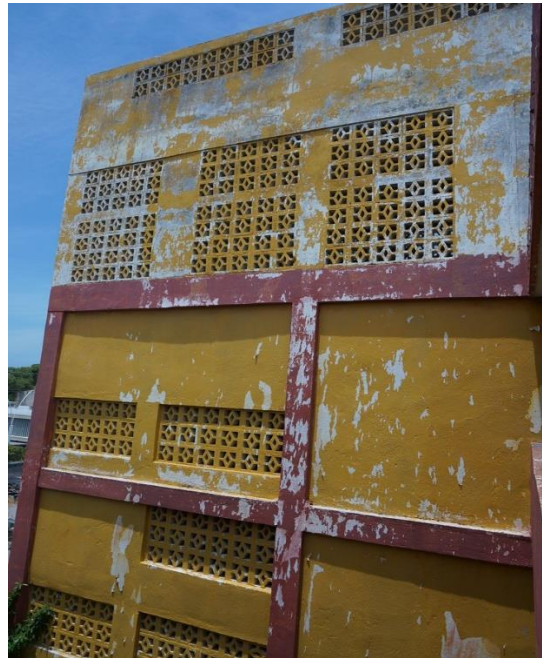
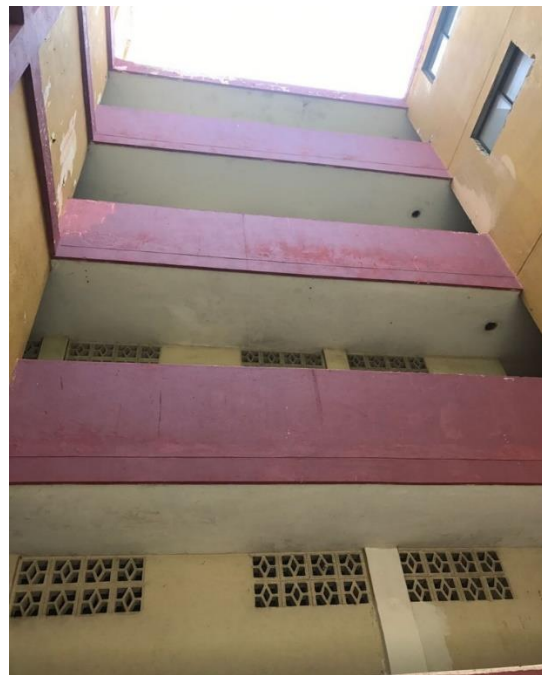
**Imagen 39.** Detalle de las fachadas internas.

Las fachadas internas presentan desgaste en zonas de salpique de agua, más sin embargo se aprecian en buen estado.

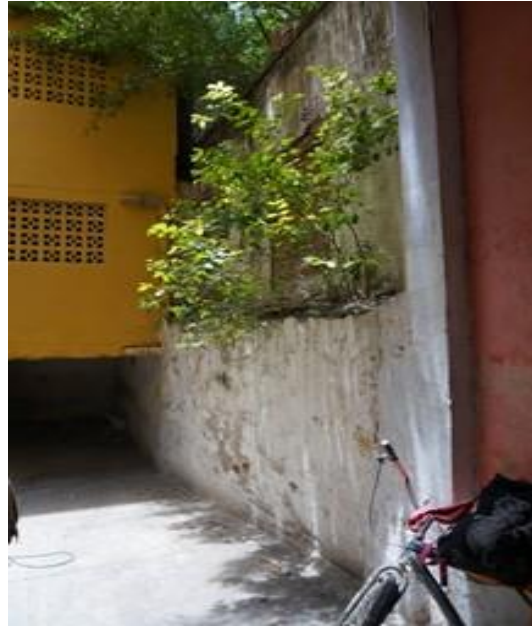
**Imagen 43.** Muro interno divisorio sobre el que ha crecido vegetación.  
Las raíces están realizando empuje sobre el muro.  
Fuente: Autores.

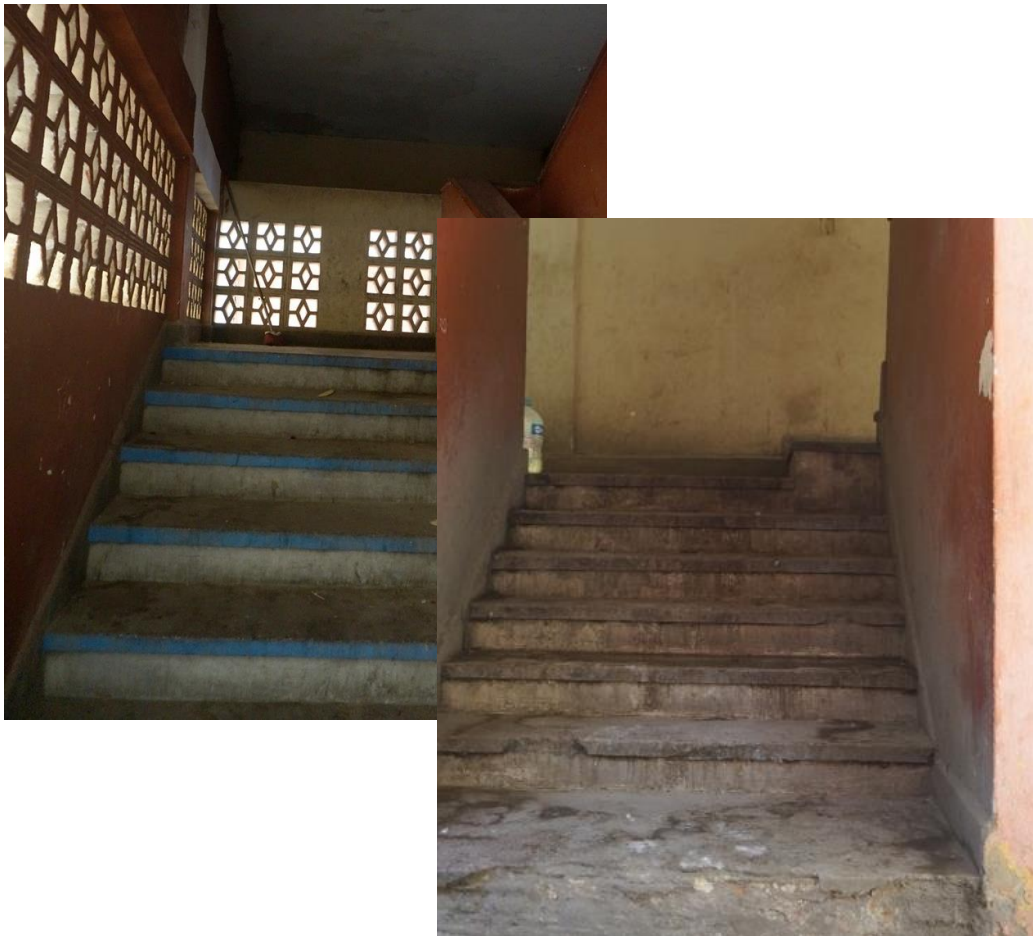
Las escaleras tienen una capa o piso en granito para piso que resulta de la mezcla de un mortero con canto rodado  $\leq 3/8$ , el cual se encuentran manchados de diferentes productos, sin mantenimiento. También se aprecia que la huella es superior la contrahuella lo que genera incomodidades al caminar por estos elementos.

**Imagen 45.** Detalle del estado de las escaleras a lo largo de todo el edificio.  
Fuente: Autores.

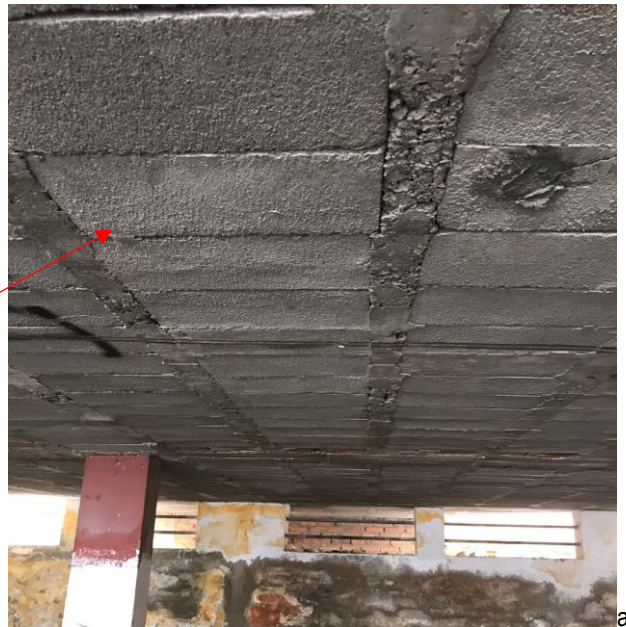
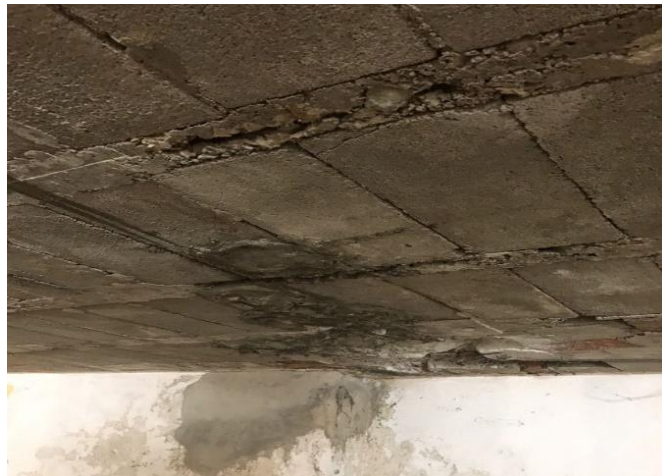
Se evidencia el sistema constructivo y de aligeramiento de la losa, al igual que las viguetas de soporte, con acabados deficientes y detalles no ajustados o conformes.

Detalle de los elementos de aligeramiento y los acabados deficientes en las viguetas de soporte.

**Imagen 46.** Detalle del estado de las viguetas y plaquetas del primer nivel.  
Fuente: Autor.

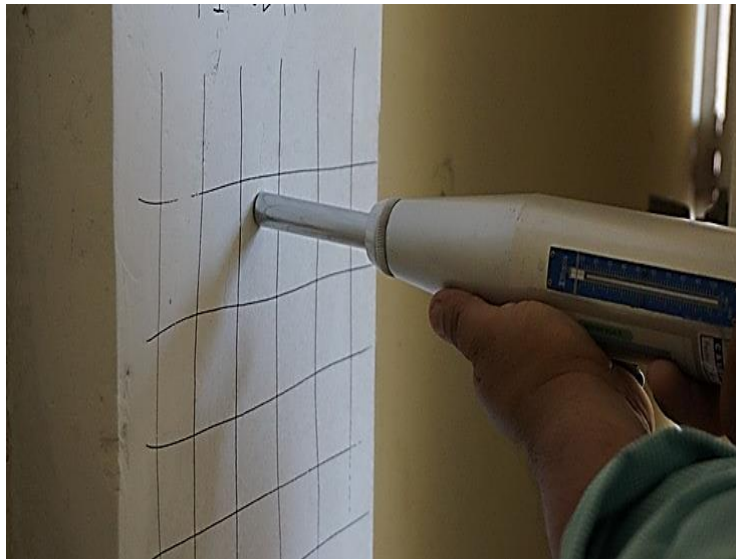
**Imagen 47.** Cumplimiento plan de Inspección. Realización ensayo Esclerometría, elementos estructurales.

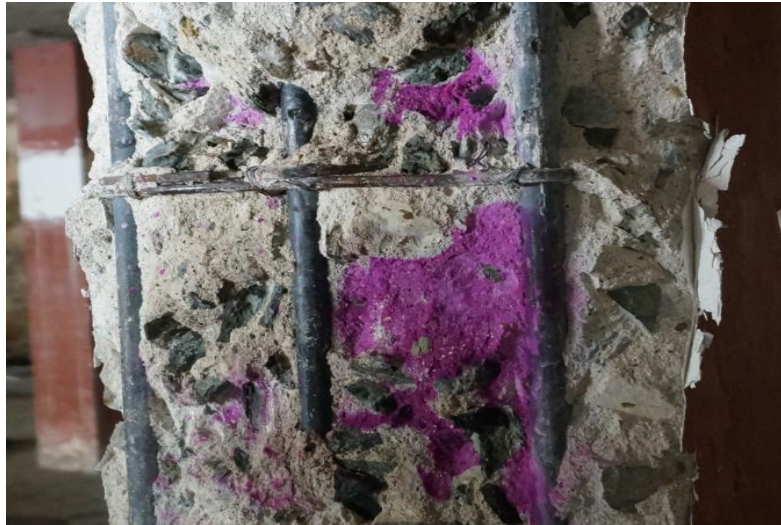
**Imagen 48.** Cumplimiento plan de Inspección. Realización ventana de inspección, prueba de carbonatación.  
Fuente: Autores.

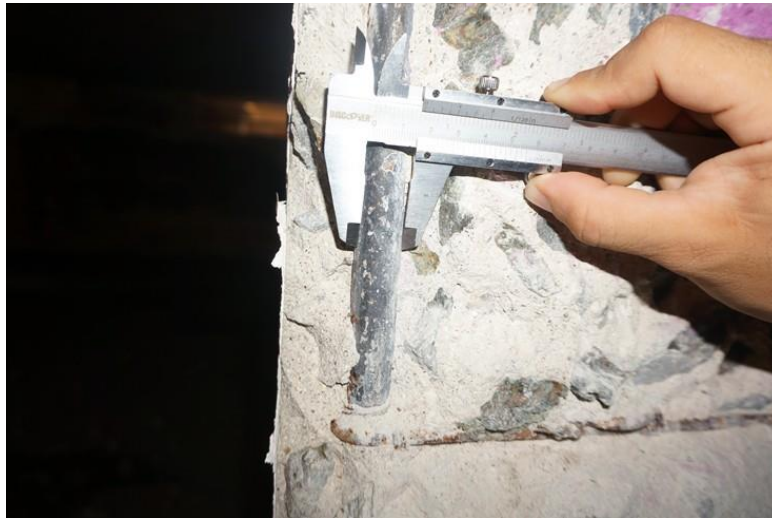
**Imagen 52.** Detalle medida de los espesores y estado de los aceros de refuerzo existentes.  
Fuente: Autores.

Acero liso 6 Ø15mm  
Flejes Ø1/4mm cada  
0,25m a 0,30m

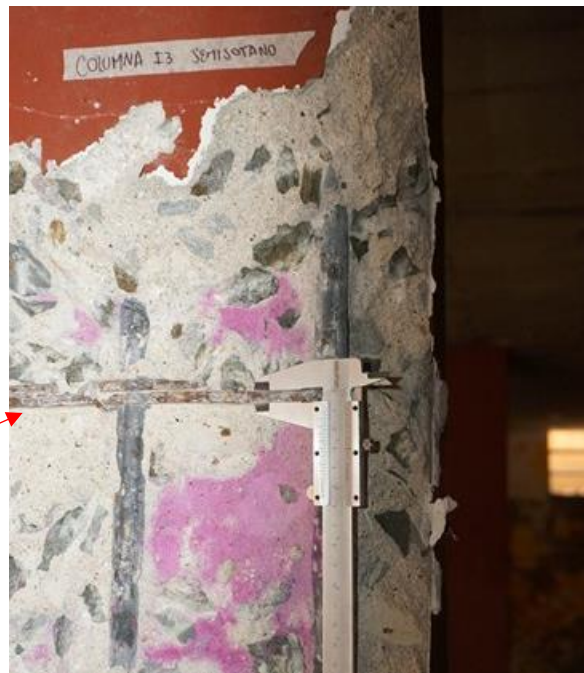
**Imagen 53.** Detalle medida de los espesores y estado de los aceros de refuerzo existentes. Columna I3  
Fuente: Autores.

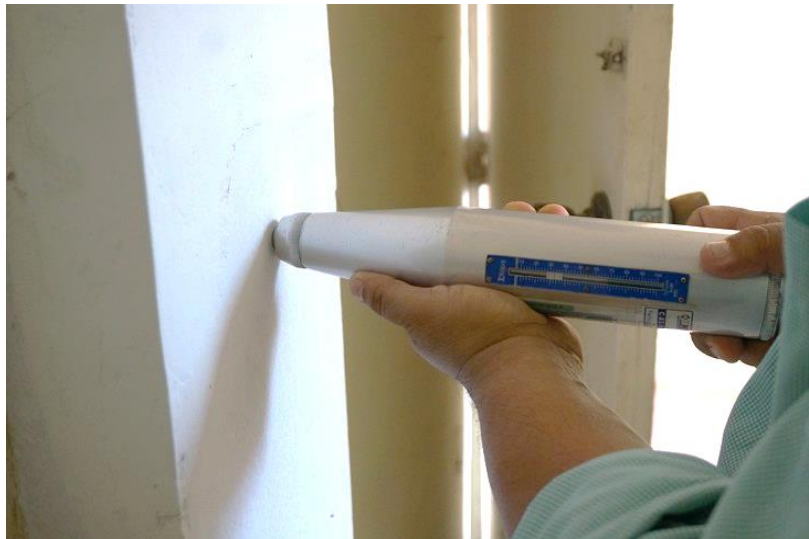
**Imagen 55.** Detalle Esclerometría columnas. 3er piso.  
Fuente: Autores.

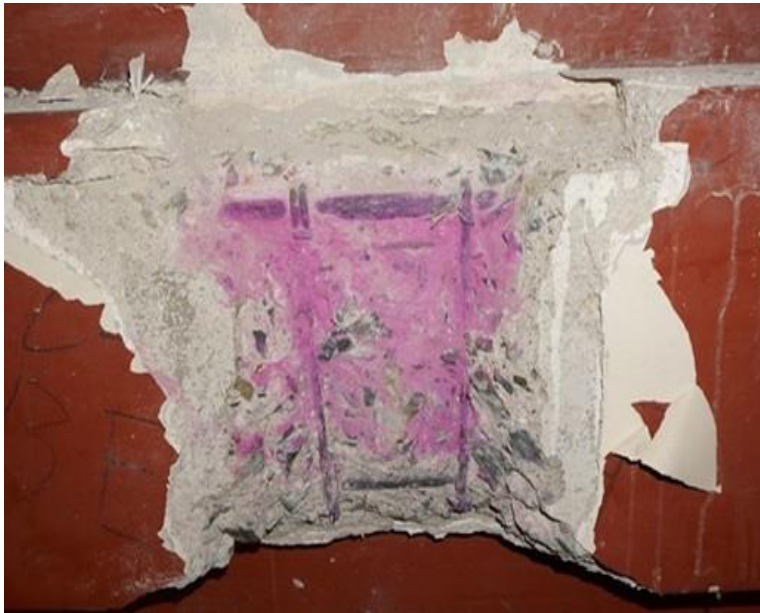
**Imagen 56.** Detalle realización de ensayo carbonatación Viga TERCER PISO TRAMO F2-F3  
Fuente: Autores.

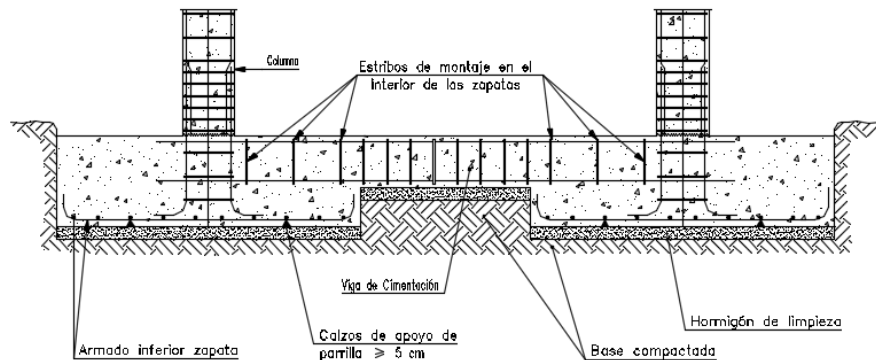
Imagen 61. Detalle conexión vigas de cimentación con las zapatas existentes.

Los aceros de refuerzo de las vigas se deberán conectar con las zapatas, realizando para ello anclajes químicos con la aplicación de epóxico de dos componentes, 100% sólidos insensible a la humedad y tixotrópico (no escurre), que una vez mezclados los componentes se obtiene una pasta suave de gran adherencia y resistencia mecánica para anclajes de pernos y barras, este producto cumple norma ASTM C-881-02 tipo IV, grado 3.

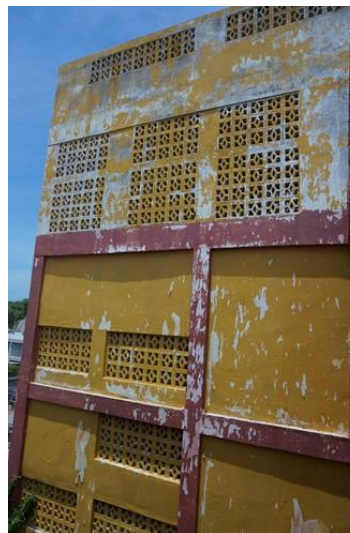
**Imagen 64.** Detalle ubicación calados fachada interna.  
Fuente: Autores.

Se deberá retirar todos los calados ubicados en los muros, construir los dinteles en concreto y colocar ventanería moderna y eficiente de acuerdo con posibles mejoras en los diseños arquitectónicos del edificio si así lo dispone su propietario. Esto minimiza el paso de agua al interior de cada piso y habitaciones.

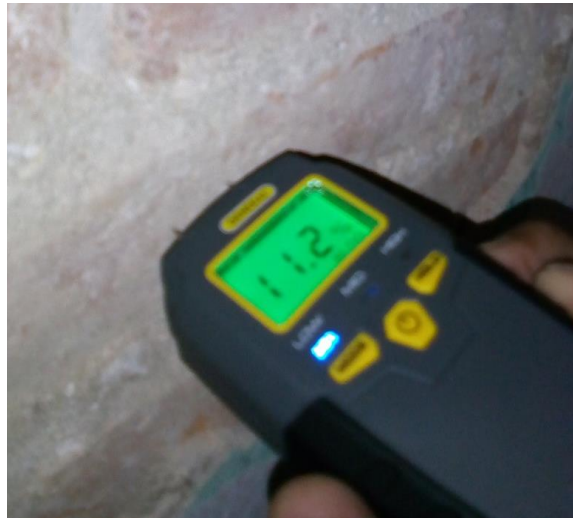
**Imagen 65.** Uso de Humedometro digital.  
Su uso complementa los resultados de la esclerometría.  
Fuente: Autores.
