| Título Concepto: | Control y Seguimiento a la Resolución No. 2182 del 18 de junio de 2018, a través de la cual se otorga un permiso de ocupación de cauce para el mantenimiento y limpieza del cauce del Río Sáchica, a nombre de los Municipios de Villa de Leyva y Sáchica. |
| Expediente: | OPOC-00032-18 |

2. ASPECTOS TECNICOS DE LA VISITA DE SEGUIMIENTO

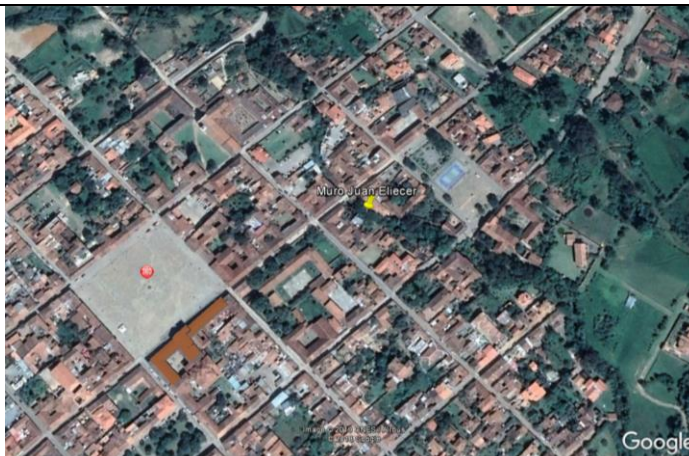
En la Quebrada San Agustín y en dirección al flujo de agua fue construido un muro en concreto reforzado con medidas 10.80 m de largo por 2.40 m de alto, geometría: zarpa, vástago y corona; adicionalmente sobre este muro a lo largo del mismo fue construido un muro en ladrillo pañetado de 3.60 metros alcanzando en total una altura de 6.0 metros y sobre este fundida una placa en concreto con medidas promedio de 10.80 m de largo x 4.30 m de ancho. También se encuentra material de la excavación sin retirar.
