**Evaluación del riesgo por movimientos en masa en el costado derecho de la vía Piedecuesta  
– Mesa de los Santos, sector peaje La Punta**

**Trabajo de grado para optar el título de Ingeniero Civil**

**Universidad Santo Tomás, Bucaramanga**

**2023**

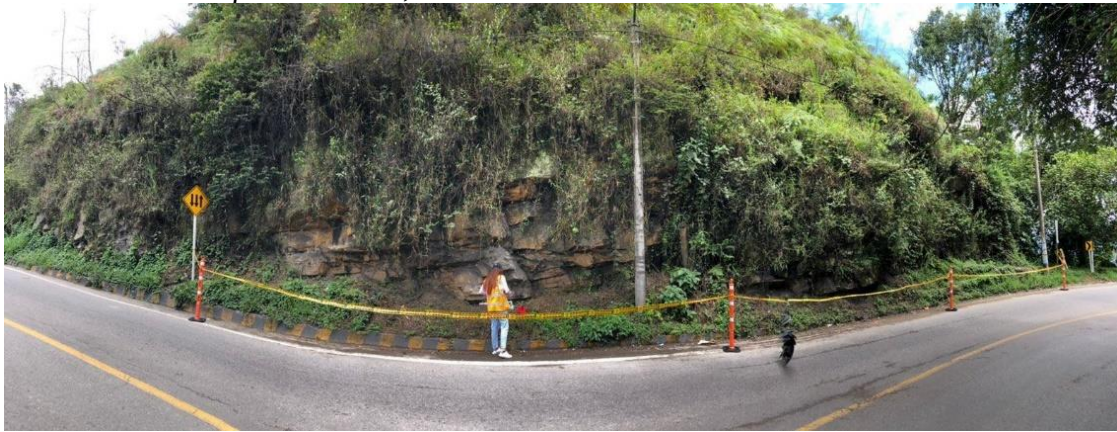
**Figura 71.** Estructura pública EP-1, carretera

Como se puede observar en la tabla 16, para la edad de las estructuras se contempló como 2014 para la mayoría de las estructuras puesto que no se encontró más información sino hasta ese año, por lo cual no se pudo determinar la edad real ya que algunas estructuras se veían con mantenimiento previo como se observa en la figura E-1, también se observa que las estructuras E-7 y E-8 son las que se encuentran más deterioradas notándose que mayormente es debido a la humedad de la zona; referente a las estructuras públicas siendo la carretera y los drenajes estos se ven sin mantenimiento continuo sobre todo los drenajes notándose su deterioro en la figura 72.

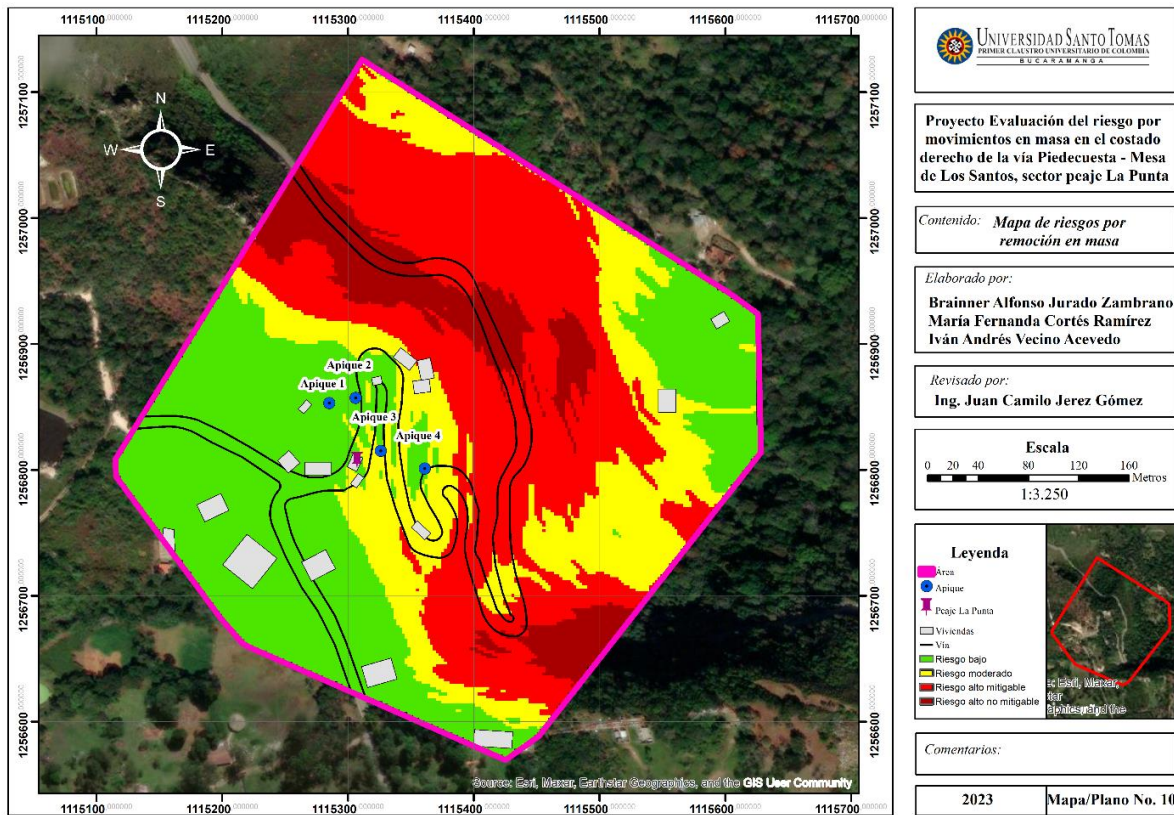
**Figura 75.** Mapa de riesgos por remoción en masa en la zona de estudio

Se puede observar claramente que la categoría de alto riesgo está concentrada en la misma área geográfica que muestra un alto impacto en términos de remoción de masa, según lo indicado en la figura 75, del cual fue considerada también en el análisis de amenazas y vulnerabilidades previamente llevado a cabo. Este nivel se desglosa en riesgo alto mitigable y riesgo alto no mitigable. La última categoría representa un 9.67% de la superficie total y se podría atribuir esta distribución a que, en primer lugar, a las pronunciadas pendientes que superan el 75%. En segundo lugar, se debe a la probabilidad de ocurrencia de eventos adversos con potencial para ocasionar daños considerables, donde resulta inviable o poco práctico aplicar medidas para reducir eficazmente la probabilidad de que tales eventos tengan lugar o para disminuir su impacto.

Por otro lado, el riesgo moderado abarca un 21.76% de la extensión total de la zona estudiada, influido por su proximidad a la región de alto riesgo y a raíz de la vulnerabilidad evidenciada en las estructuras de esa área. En cuanto al riesgo bajo, su origen radica en la baja inclinación del terreno, lo cual desempeña un papel crucial en esta categorización. Además, se suma la naturaleza de la erosión, en línea con la geomorfología característica de la región y un índice de vulnerabilidad mínimamente significativo.
