PROYECTO DE APLICACIÓN EN TEMAS DE INGENIERIA CIVIL
PLAN DE MANTENIMIENTO PARA EL PAVIMENTO DE LA AVENIDA DEL LLANO
CALZADA NS DESDE LA GLORIETA DE LA GRAMA HASTA LA CALLE 35 EN
VILLAVICENCIO, EN BASE A LA INSPECCIÓN VISUAL DE DAÑOS

Por:
Raúl Enrique Guevara Ruiz
Alix Carolina Romero Aya

FACULTAD DE INGENIERÍA CIVIL
UNIVERSIDAD SANTO TOMÁS
VILLAVICENCIO
2019

Anteproyecto presentado como opción de grado para optar al título profesional de
Ingeniero Civil

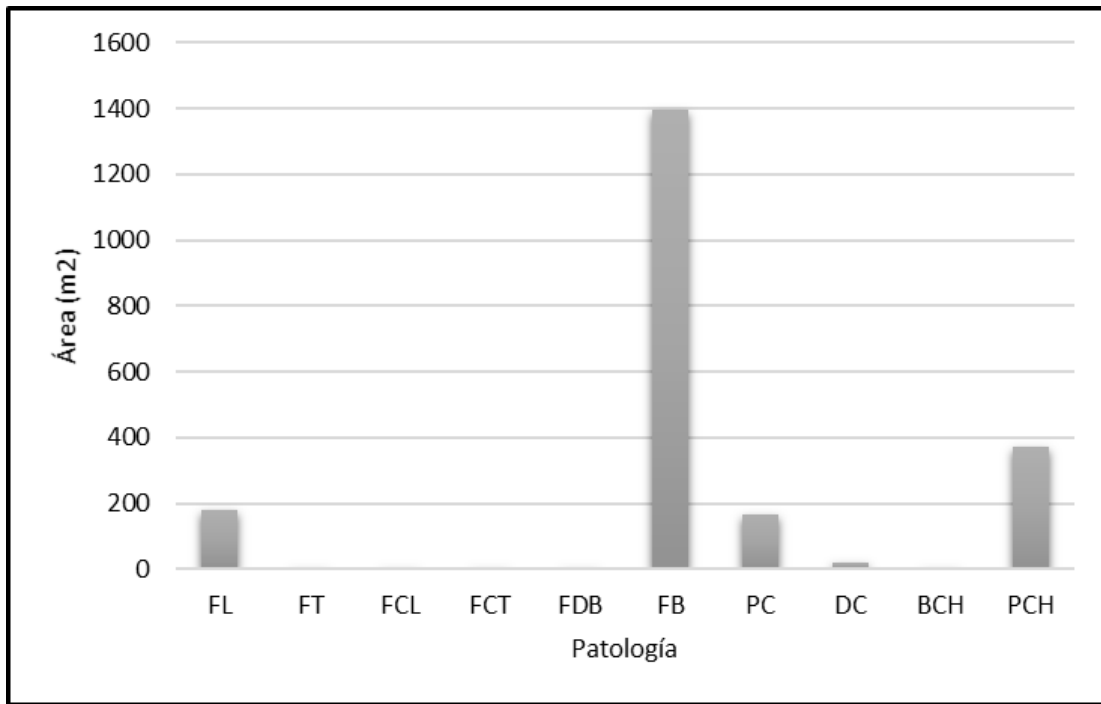
Figura 15.5. Distribución de los daños de severidad baja por tipos.
Fuente: Propia, 2019

Luego se representó por medio de tres graficas la distribución de los diferentes tipos daños por nivel de severidad en la vía. Esto para los daños no superficiales.

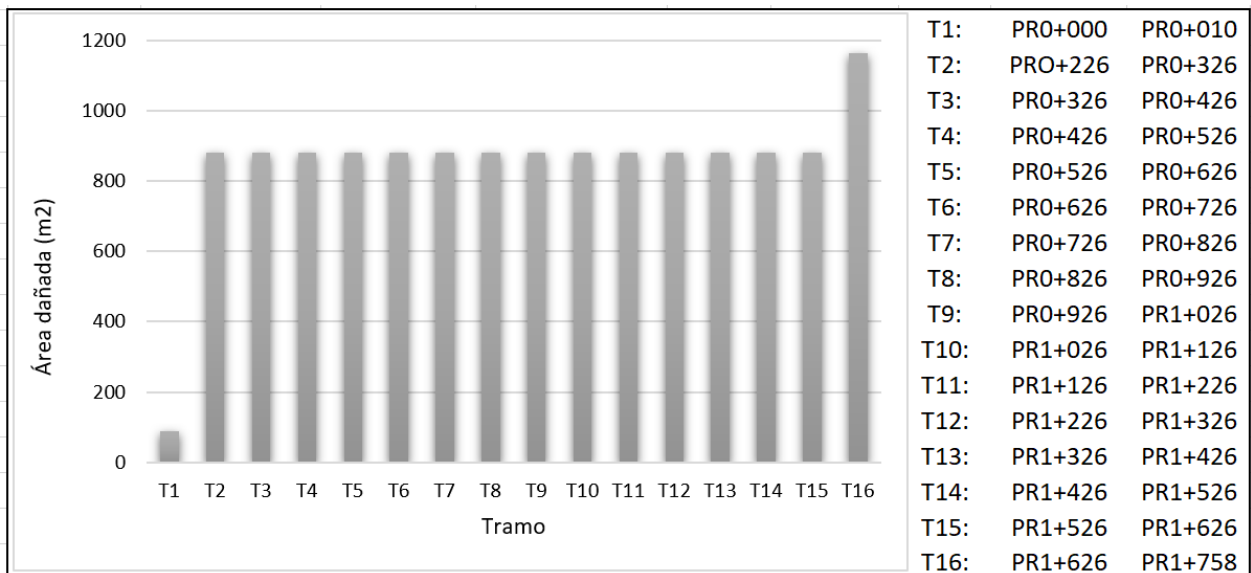
Figura 15.8. Área afectada por daños superficiales.
Fuente: Propia, 2019

Para el análisis de los daños superficiales, se graficó el área de cada tramo afectada por daños superficiales.

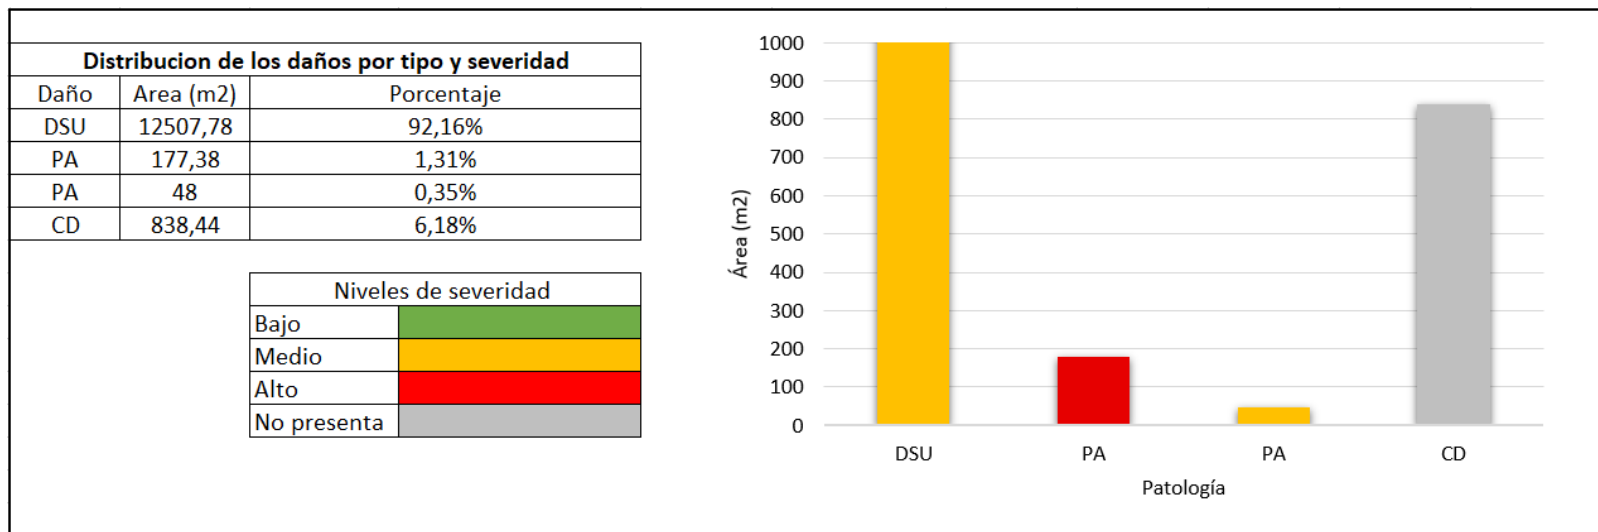
Figura 15.9. Distribución de daños superficiales por tipo y severidad.
Fuente: Propia, 2019

Finalmente, se representó la distribución de los diferentes tipos daños superficiales por nivel de severidad en la vía.
