**APLICACIÓN EN TEMÁTICAS DE INGENIERÍA CIVIL  
ANÁLISIS COMPARATIVO DE SEGURIDAD VIAL EN INSTITUCIONES DE  
EDUCACIÓN BÁSICA - SECUNDARIA PARA EL MEJORAMIENTO DEL  
ESPACIO VIAL CIRCUNDANTE, CASO DE ESTUDIO: COLEGIO HISPANO  
AMERICANO (SANTIAGO DE CHILE) Y COLEGIO ACADÉMICO DE  
BACHILLERATO COFREM (VILLAVICENCIO)**

**FACULTAD DE INGENIERÍA CIVIL  
UNIVERSIDAD SANTO TOMÁS  
VILLAVICENCIO  
2019**

Documento final presentado como opción de grado para optar al título profesional de  
ingeniero civil

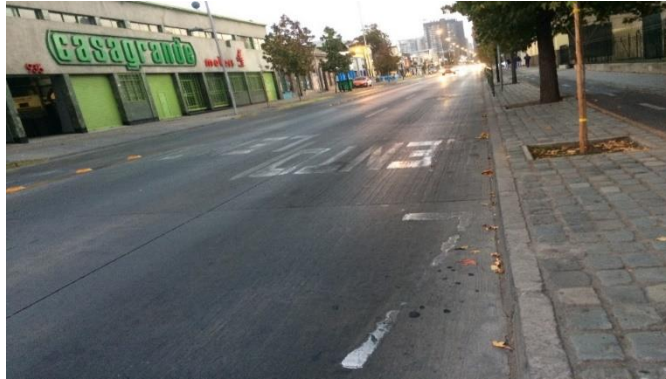
Ilustración 7.7 Demarcación Horizontal en el pavimento en mal estado  
Fuente: Elaboración propia.

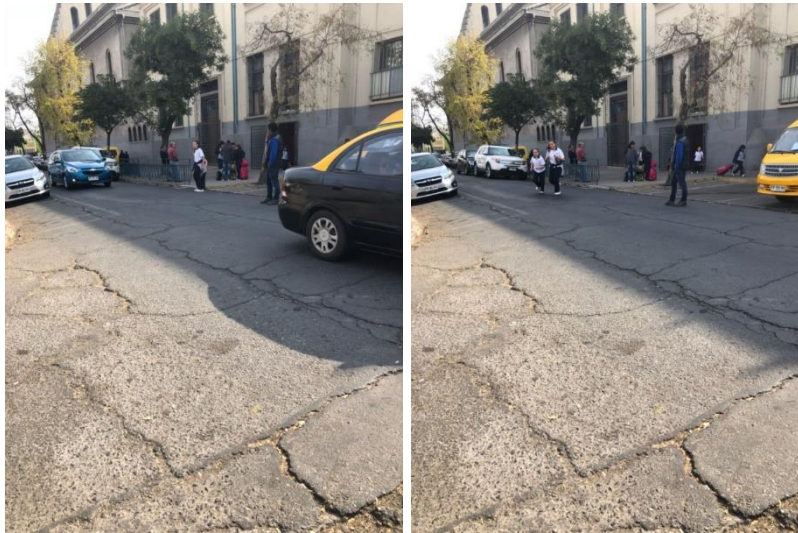
Ilustración 7.9 Calle Porvenir, salida de estudiantes  
Fuente: Elaboración propia.

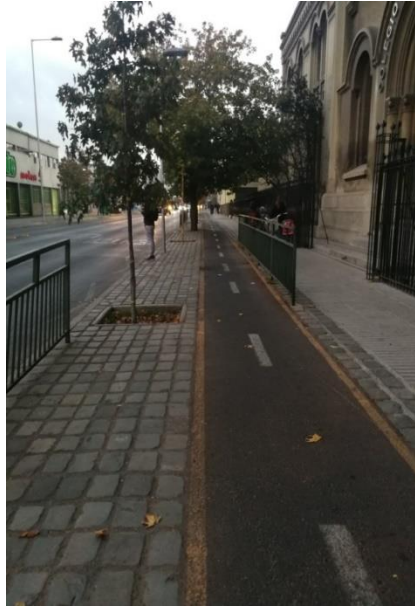
Carmen 960 justo en frente de la entrada al colegio Hispano Americano pasadas las 8:10 am y en la esquina de Carmen con Porvenir tomada pasadas las 08:15 a.m., del día jueves 10 de mayo de 2018, en las fotos se representa la visual del ciclista en dirección sur-norte en la cual se evidencia la señal que identifica el camino exclusivo de bicicletas sin embargo no se observa ningún tipo de señal de precaución acerca de la salida y entrada de estudiantes en esta dirección.

Ilustración 7.12 Falta de señalización vertical

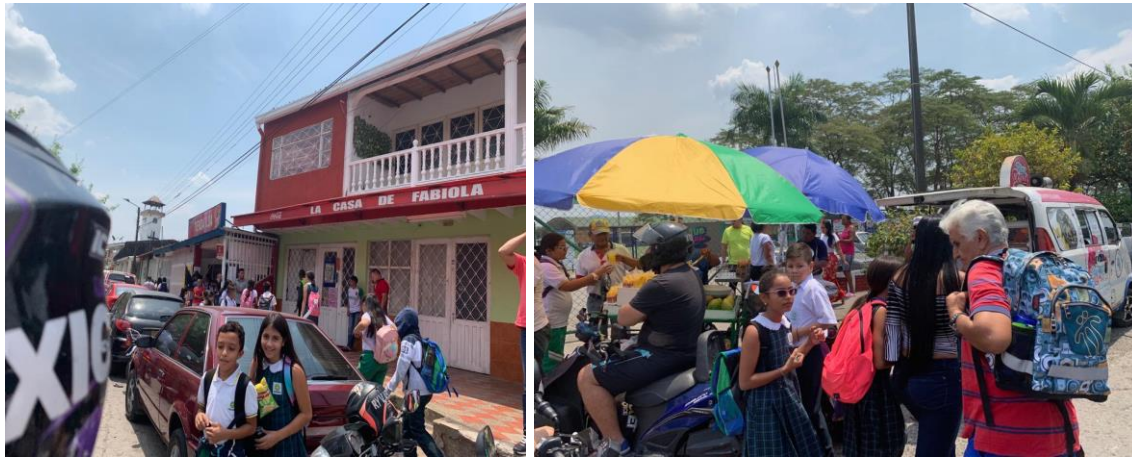
Ilustración 7.38. Salida de estudiantes carrera 20ª.

<b>Situación Observada</b>	<ul style="list-style-type: none"> <li>• En el acceso de entrada y salida de estudiantes se encuentran muchos vendedores ambulantes.</li> <li>• Los vehículos se parquean en ambos costados e impiden el tránsito adecuado de vehículos.</li> <li>• Algunos estudiantes salen de la institución sin compañía y se encuentran expuestos al peligro de los demás vehículos.</li> </ul>
<b>Recomendación</b>	<ul style="list-style-type: none"> <li>• Prohibición de vendedores ambulantes.</li> <li>• Lugar para el estacionamiento de los vehículos.</li> </ul>

Entre las 12:00m y la 01:00 p.m., frente al colegio Cofrem nos encontramos la problemática de entrada de los estudiantes de la jornada de la tarde y la salida de los estudiantes de la mañana, se observa gran acumulación de estudiantes, padres de familia y para este caso la acumulación de vendedores ambulantes, ocasionando más acumulación de peatones para la compra de diferentes productos como también la inseguridad que se presenta en la misma generada por posibles ladrones infiltrados entre el gran flujo peatonal.
