PASANTÍA “SUPERVISION EN EL PROCESO DE EJECUCIÓN POR PARTE DE  
LA ALCALDIA MAYOR DE TUNJA PARA EL CONTRATO DE OBRA No. 723 de  
2017 PRESENTADO EN EL MUNICIPIO DE TUNJA BOYACA”

DAYANA ALEXANDRA HERNANDEZ MORENO

UNIVERSIDAD SANTO TOMAS  
FACULTAD DE INGENIERIA CIVIL  
TUNJA  
2017

PROYECTO DE GRADO

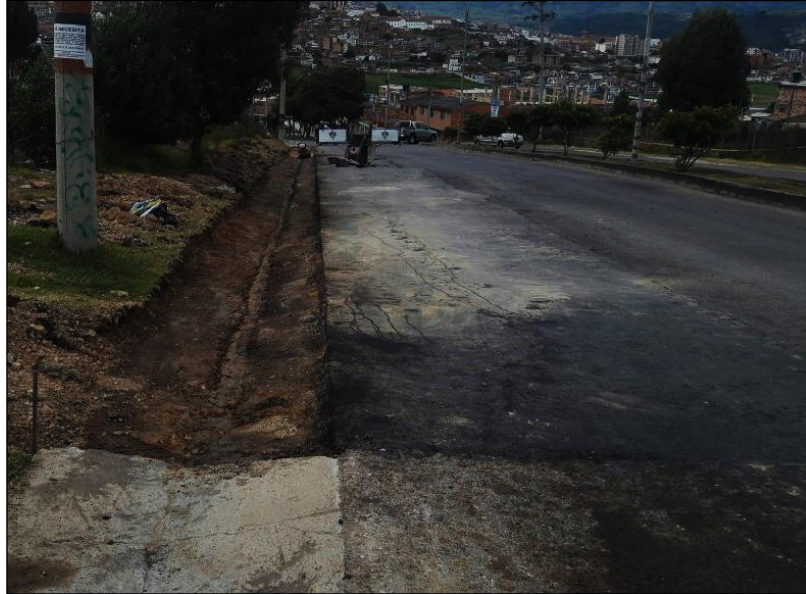
Imagen 18. Preparación de la cuneta en el material de soporte

En esta estructura se presentaron daños como escalonamientos, grietas, desgastes, desportillamiento, fracturamiento de la estructura, separación de la cuneta, obstrucciones, de acuerdo al Manual de inspección visual de obras de drenaje; para el respectivo mantenimiento y reparación de estas se ejecutaron las siguientes actividades:

acuerdo al artículo 630.4.3 de las Especificaciones Generales de Construcción de Carreteras, del INVIAS.
