**ESTUDIO DE PATOLOGÍA, ANÁLISIS DE VULNERABILIDAD SISMICA Y  
PROPUESTA DE REFORZAMIENTO ESTRUCTURAL**

**PROYECTO VILLA DE LOS ANGELES B**

**ESPECIALIZACIÓN PATOLOGÍA DE LA CONSTRUCCIÓN**

**UNIVERSIDAD SANTO TOMÁS  
ESPECIALIZACIÓN PATOLOGÍA DE LA CONSTRUCCIÓN  
BOGOTÁ  
2018**

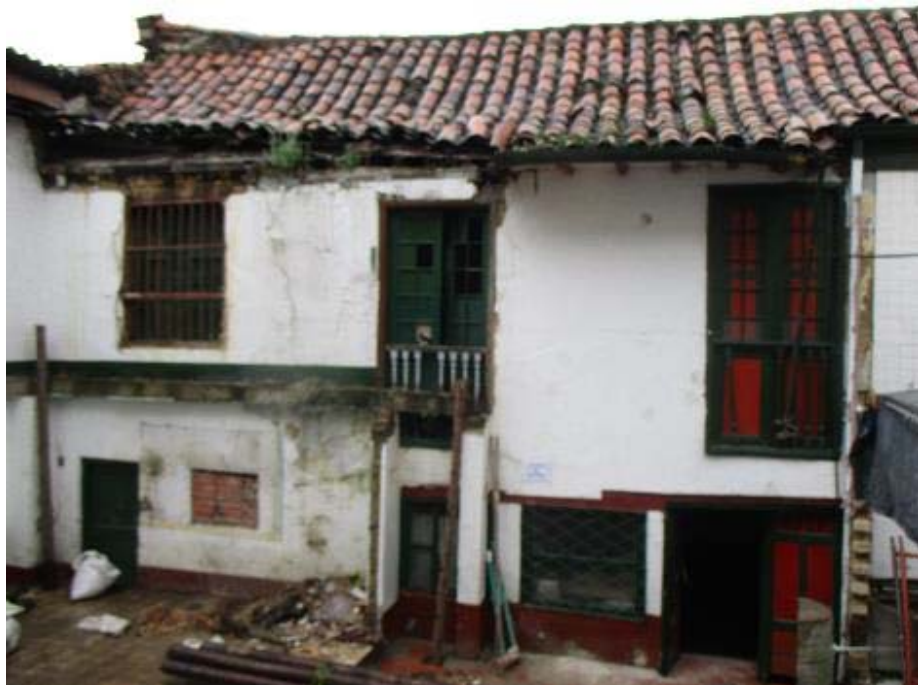
*Ilustración 43 - Fachada posterior Edificación*

Las lesiones que se encuentra en todo el proyecto es el deterioro progresivo tanto estructural como físico de la madera. Casi el 80% del proyecto está construido en madera, lo cual intentará salvarse por el cuidado e intervención que se realizara, sin embargo el deterioro es bastante notorio.

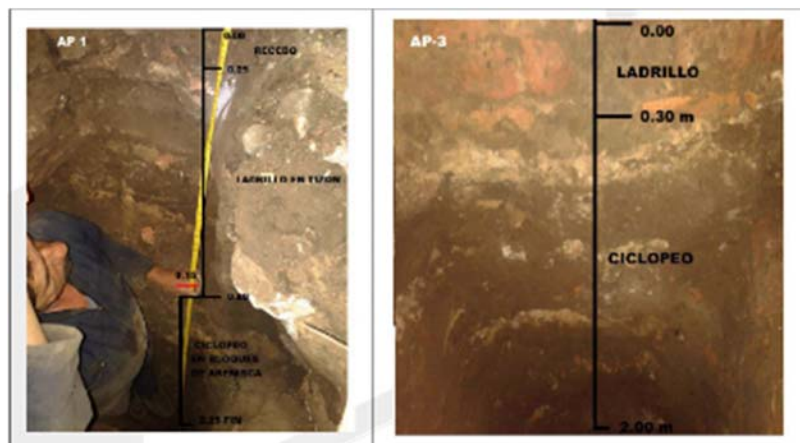
*Ilustración 56 - Sistema de Cimentación actual*

Se detectaron cimientos corridos compuestos por 0.5 m de un muro en ladrillo, y concreto ciclópeo hasta una encontrar la arenisca detectada. Este concreto ciclópeo permite transmitir las cargas hasta la arenisca.

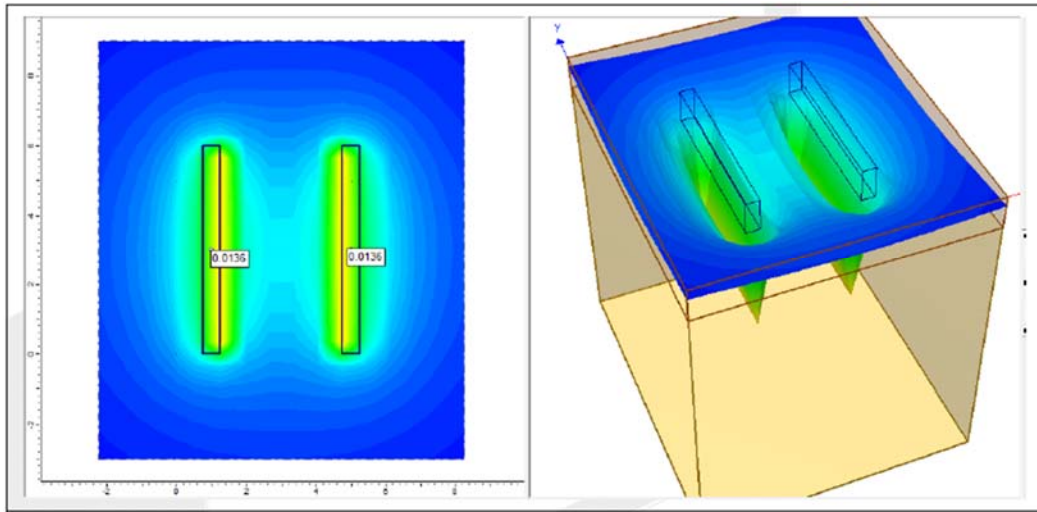
*Ilustración 57 - Análisis de asentamientos*

Los asentamientos que debieron presentar durante la construcción de la estructura por efectos de las cargas generadas debieron ser del orden de 1 cm con diferenciales controlados por el tipo de cimentación. Como se muestra a continuación:

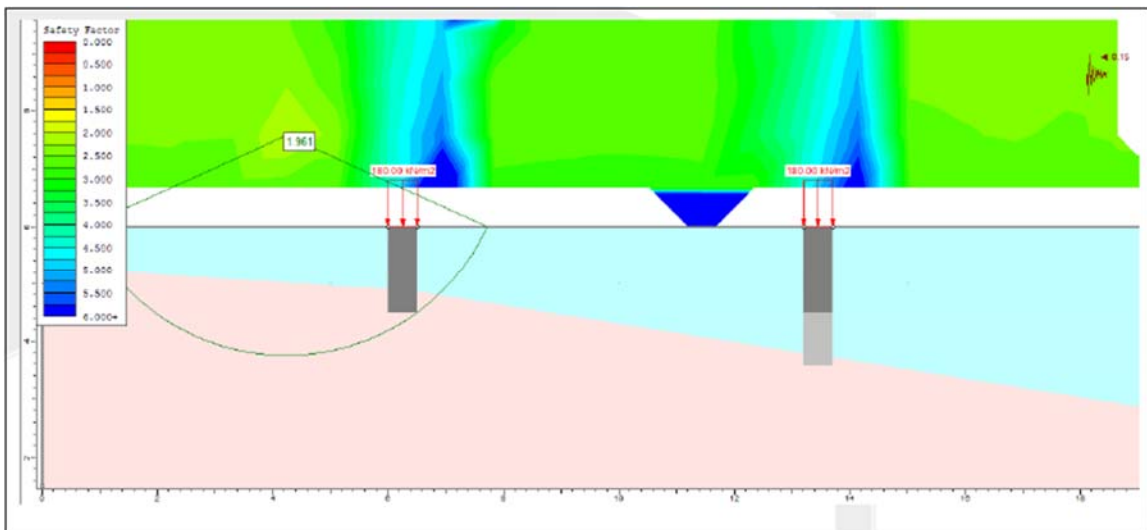
*Ilustración 58 - Análisis de factor de seguridad de sismo*

El análisis en sismo se realiza mediante el programa SLIDE para un eventual sismo de 0.15 g de aceleración horizontal de acuerdo con el NSR del 2010 como se ilustra a continuación, obteniendo un factor de seguridad de 1,961 el cual es adecuado ante lo exigido por la norma sismoresistente:

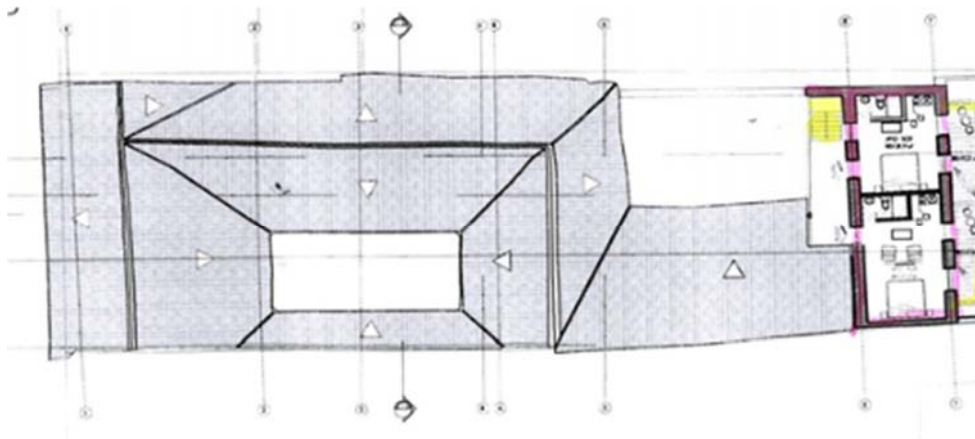
*Ilustración 62 - Estructura de cubierta*

La cubierta se conforma por cerchas en madera del tipo par y nudillo y correas en madera rolliza las cuales se encuentran en regular estado. La cubierta tiene un acabado superior en teja de barro pegada con mortero y soporta un cielo raso en la parte inferior construido en esterilla de guadua y pañete. Este tipo de sistema de cubierta no constituye un diafragma rígido.
